"FRONTE DEL MARE" SALERNO

Settore Opere e Lavori Pubblici
Piazza della Libertà e sottostante parcheggio interrato

**PROGETTO STRUTTURALE DI ADEGUAMENTO E RIPRISTINO DELLE
CONDIZIONI DI SICUREZZA PREVISTE DALLA NORMATIVA IN
RIFERIMENTO ALLA FRUIBILITA' DI PROGETTO DELL'OPERA**

RELAZIONE GENERALE DESCRITTIVA

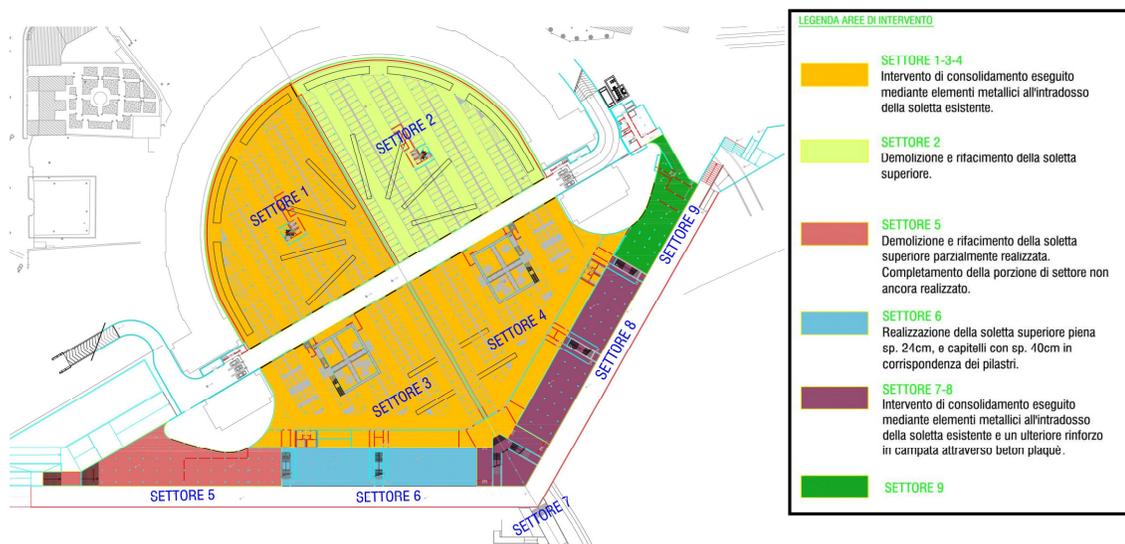
Figura 1 - Tipologia interventi settori

La descrizione delle opere è riportata nel seguito, dettagliata anche negli elaborati. Sostanzialmente, nei settori 1-3-4-7-8 e 9 sono previste nuove strutture in carpenteria metallica, da realizzare all'intradosso dell'esistente soletta, con un sistema integrato di travi, convergenti sul pilastro e raccolte da un apposito elemento metallico. Quest'ultimo, a sua volta, è studiato in maniera da riportare i carichi sulla soletta inferiore della piazza, con un ulteriore sistema metallico.

Per il settore 2, dove non è stata ancora realizzata la pavimentazione di finitura della piazza, così come per la porzione di soletta superiore presente nei settori 5 e 7, è prevista la demolizione completa dell'orizzontamento e il rifacimento dello stesso.

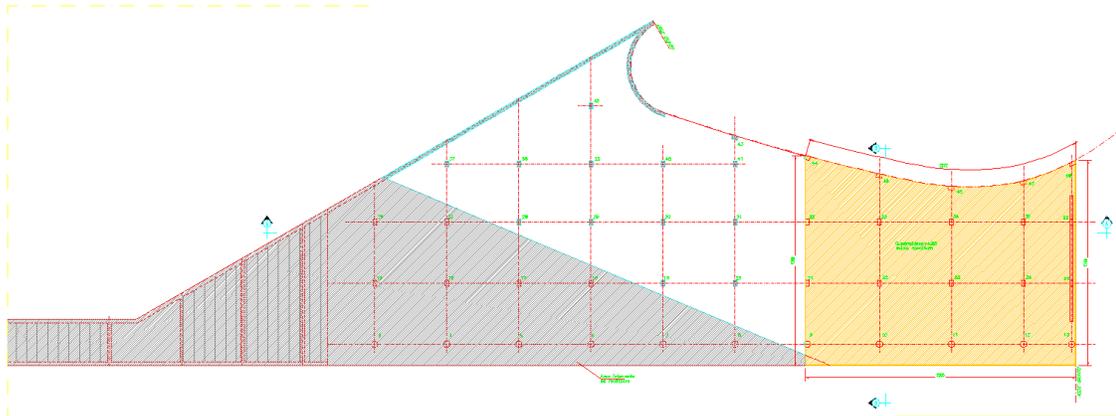
Figura 8: individuazione zone di intervento

La struttura costituente il settore 5 è stata parzialmente realizzata sia per la parte in fondazione che in elevazione, con un'intera ala ancora completamente da costruire. In particolare è mancante tutta l'area che va dall'allineamento obliquo che delimita i pilastri denominati 9-19-28-37, così come rappresentato nella seguente figura.

Per ciò che concerne la zona esistente, l'intervento prevede la demolizione della porzione di soletta superiore realizzata (campita nella figura in arancione) e il rifacimento della stessa. Tale solaio viene realizzato con una soletta in c.a. piena, dello spessore di 24cm, avente dei ringrossi in corrispondenza dei pilastri. Il ringrosso ha una forma a tronco di piramide di dimensione massima in pianta pari rispettivamente a 2.0x2.0 m per i pilastri rettangolari ed 1.4x1.4 m per i pilastri circolari, di altezza massima pari a 40 cm.

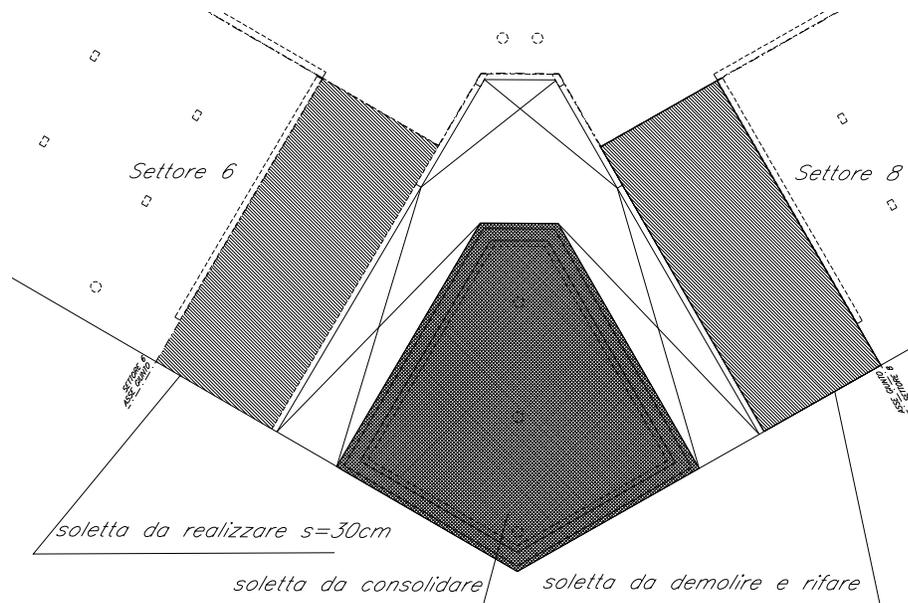
Figura 14: Individuazione interventi

La struttura costituente il settore 7 è stata parzialmente realizzata sia per la parte in fondazione che in elevazione. In particolare è mancante tutta la soletta superiore della zona in adiacenza al settore 6, così come rappresentato nella seguente figura.

- Adeguamento della struttura esistente: soletta al di sotto della fontana (parte centrale) e soletta in adiacenza al settore 8;
- Realizzazione della parte di settore mancante: soletta in adiacenza al settore 6.

Per ciò che concerne la zona esistente, l'intervento prevede la demolizione della porzione di soletta superiore realizzata in adiacenza al settore 8 e il rifacimento della stessa.
