# **P**iano di **E**liminazione delle **B**arriere **A**rchitettoniche

COMUNE DI SALERNO

## **PARTE B\_01: SCHEDE DI CENSIMENTO**

### **b\_01\_I Parchi e aree verdi**

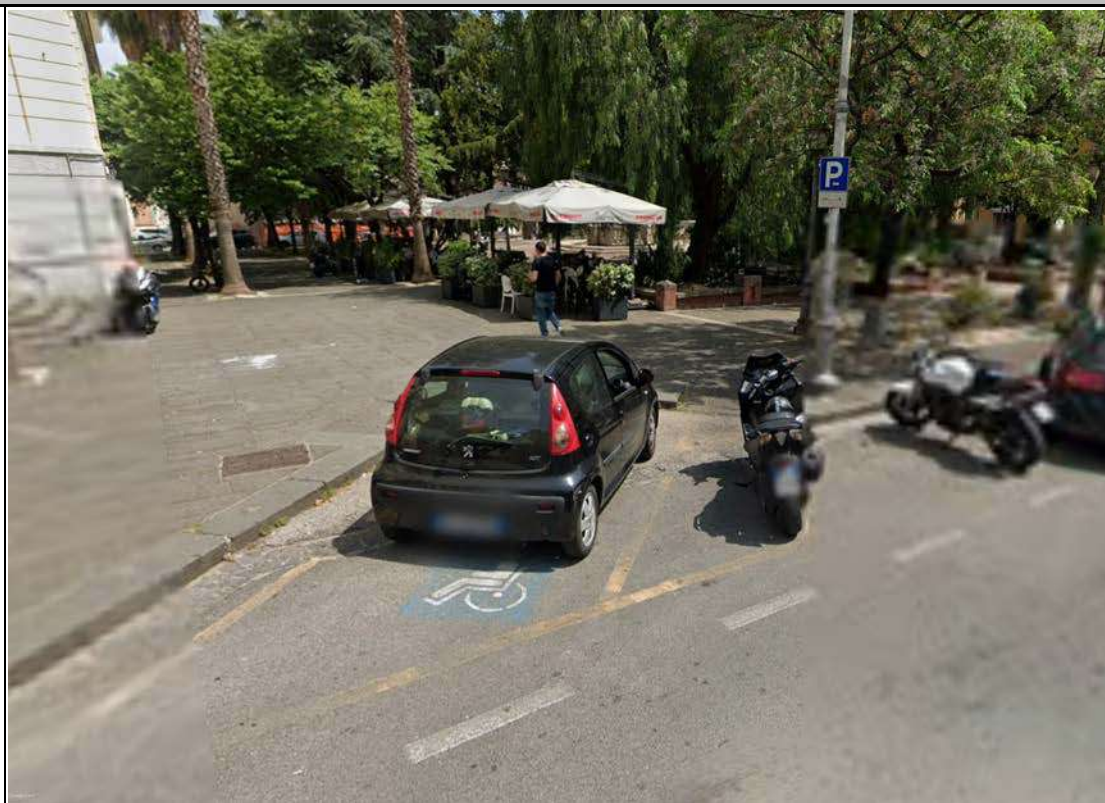
b.1.1  
Presenza di  
posti auto  
riservati

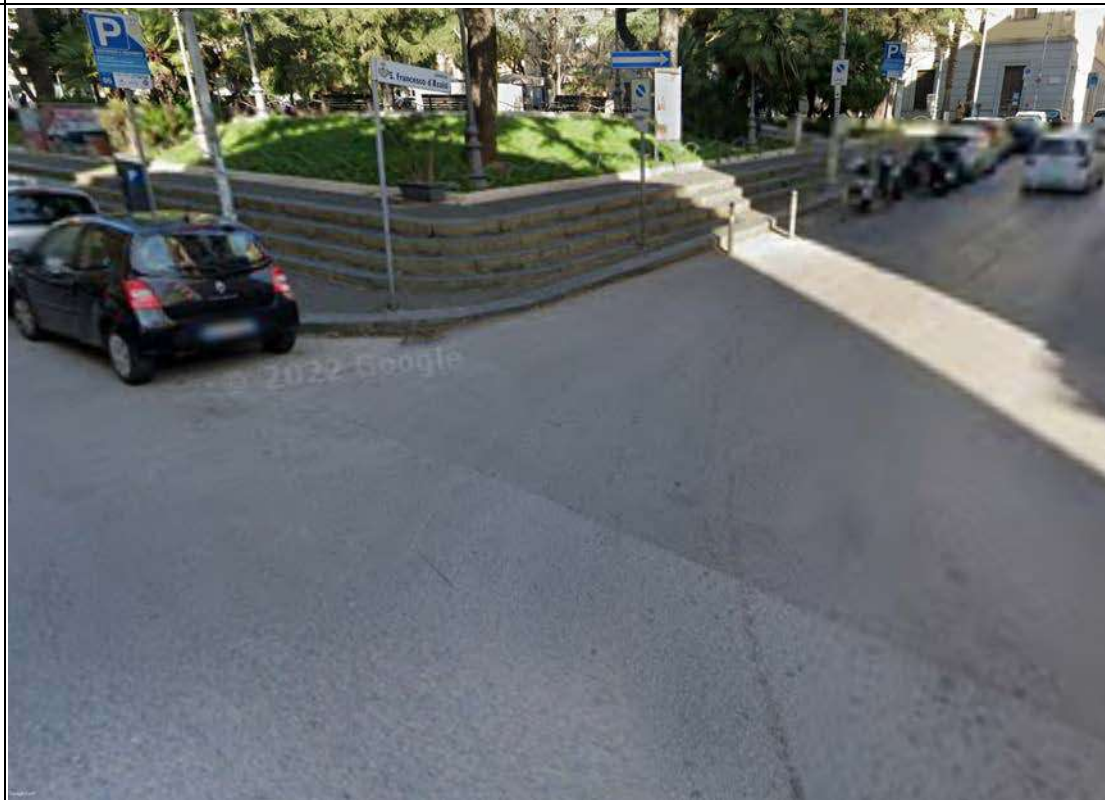
b.1.2  
Presenza di  
almeno un  
percorso  
pedonale  
accessibile che  
porti all'ingresso  
del perimetro

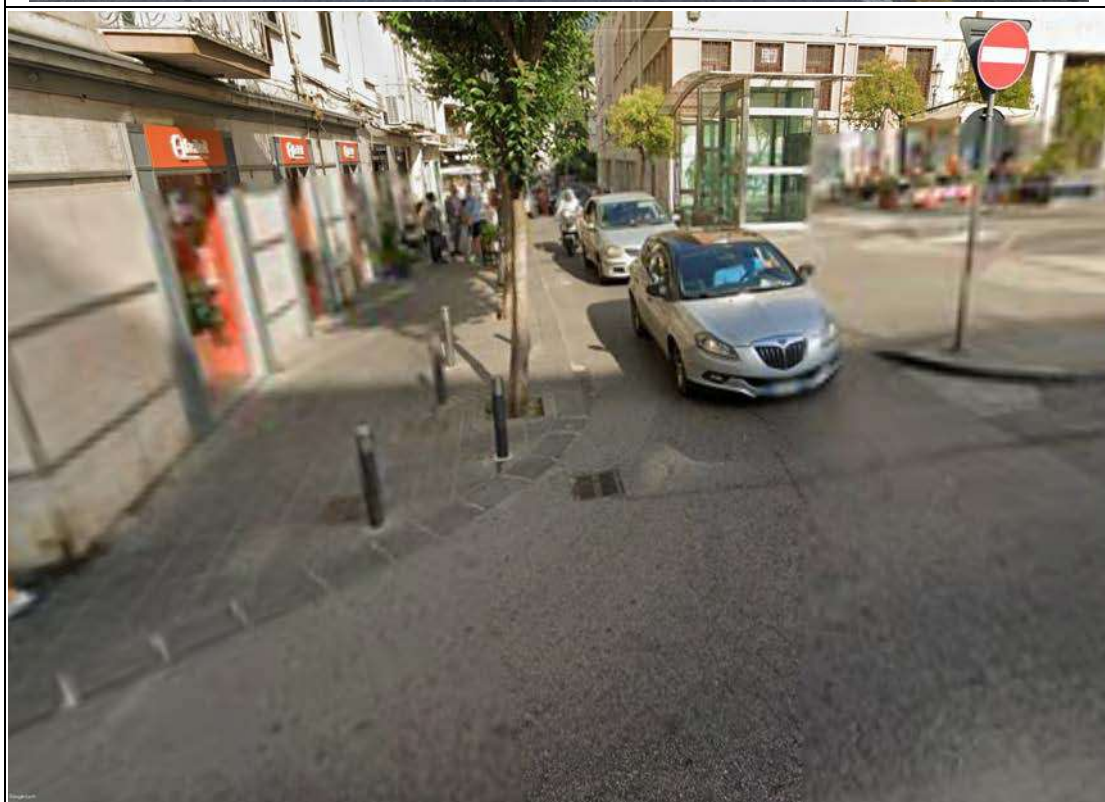
b.1.2  
Presenza di  
almeno un  
percorso  
pedonale  
accessibile che  
porti all'ingresso  
del perimetro

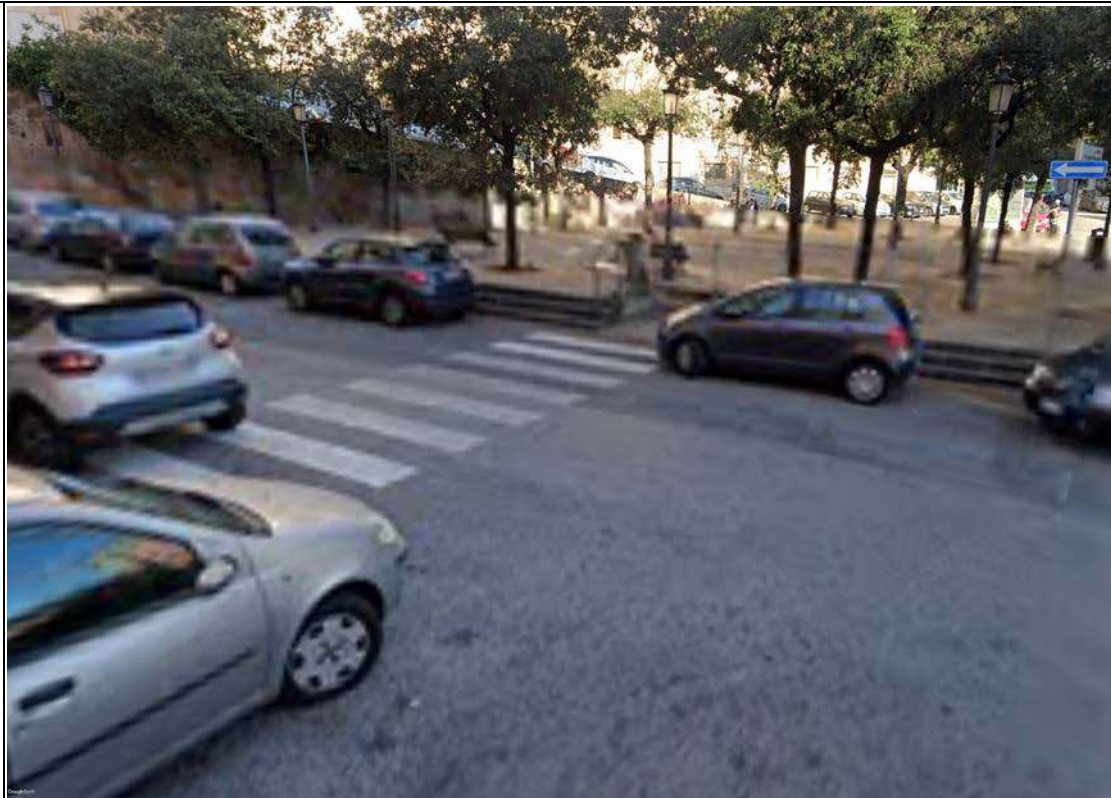
b.1.2  
Presenza di  
almeno un  
percorso  
pedonale  
accessibile che  
porti all'ingresso  
del perimetro

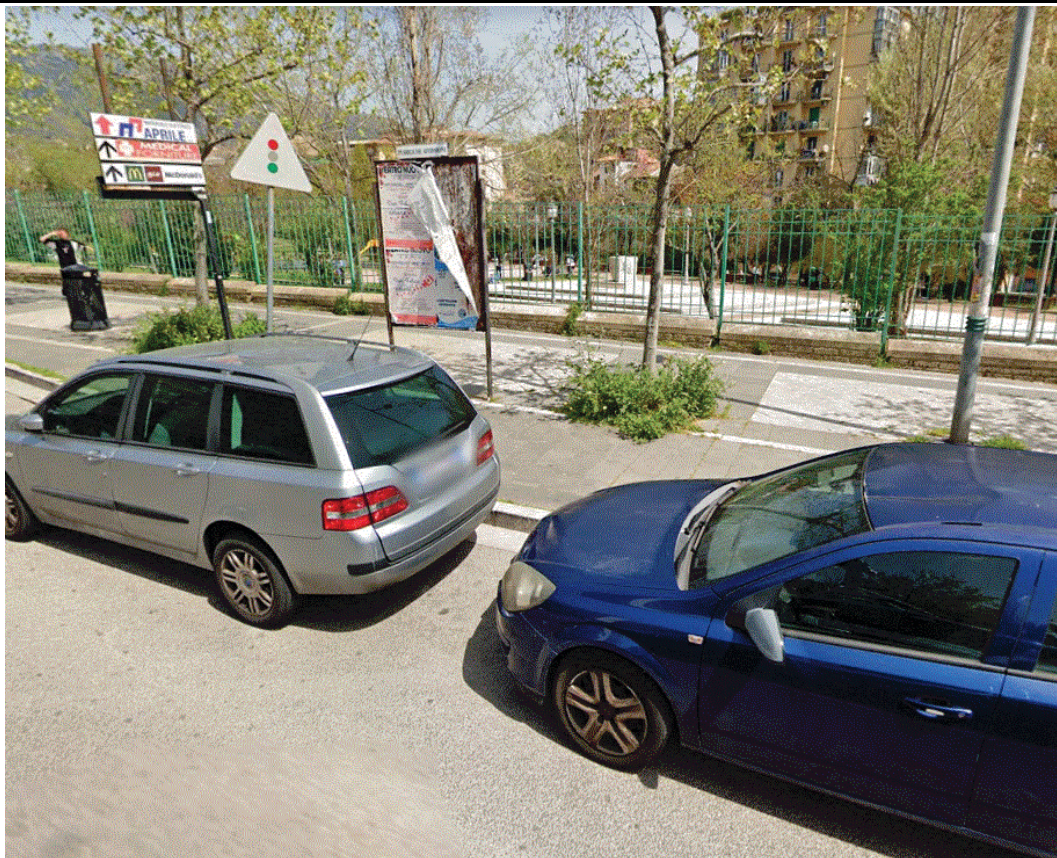
b.1.1  
Presenza di  
posti auto  
riservati

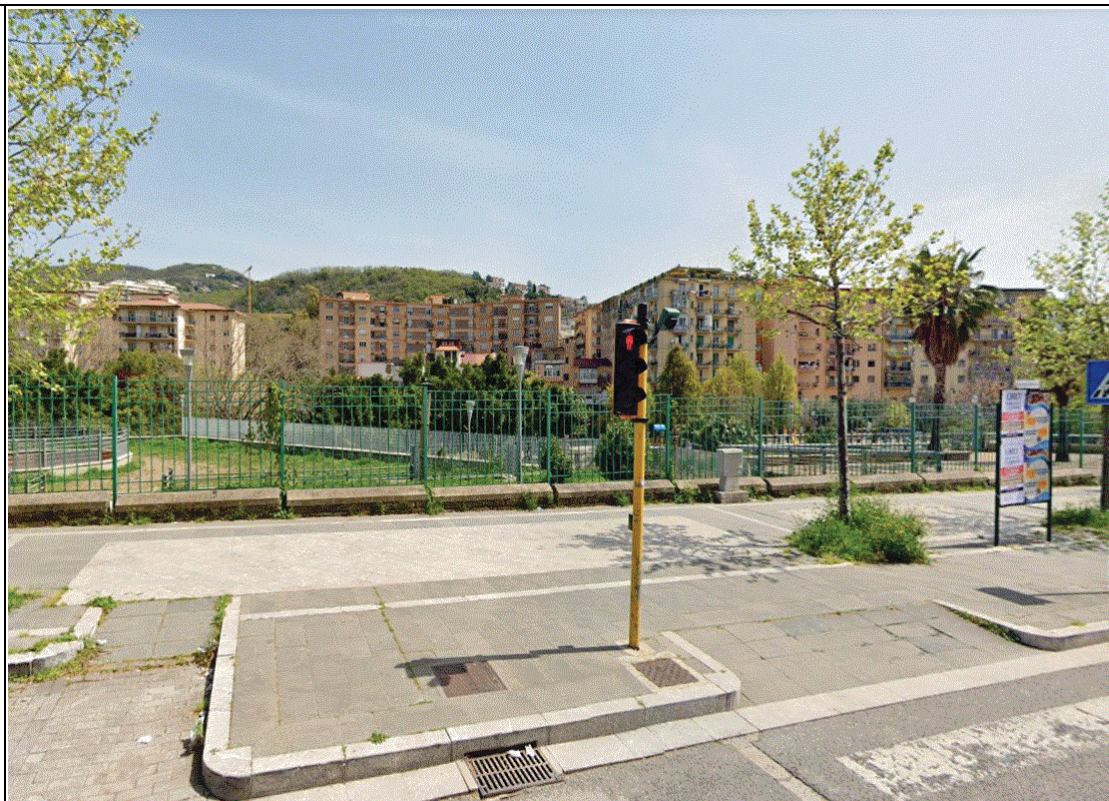
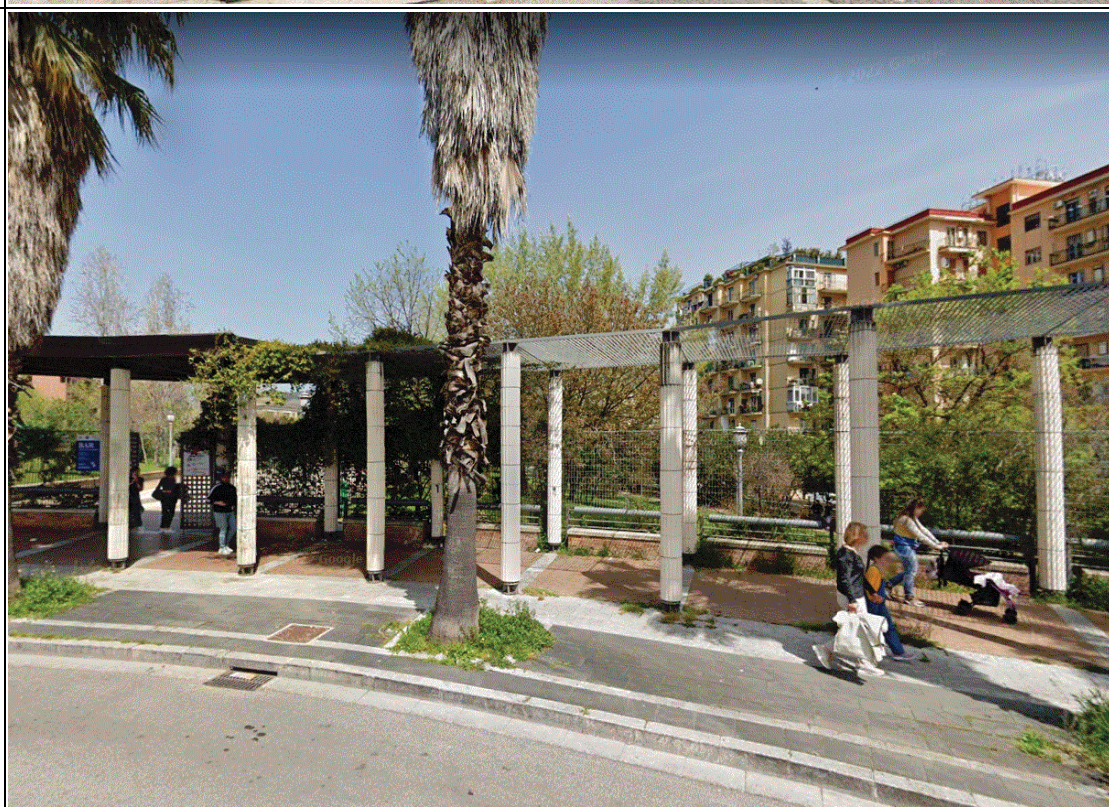
b.1.2  
Presenza di  
almeno un  
percorso  
pedonale  
accessibile che  
porti all'ingresso  
del perimetro

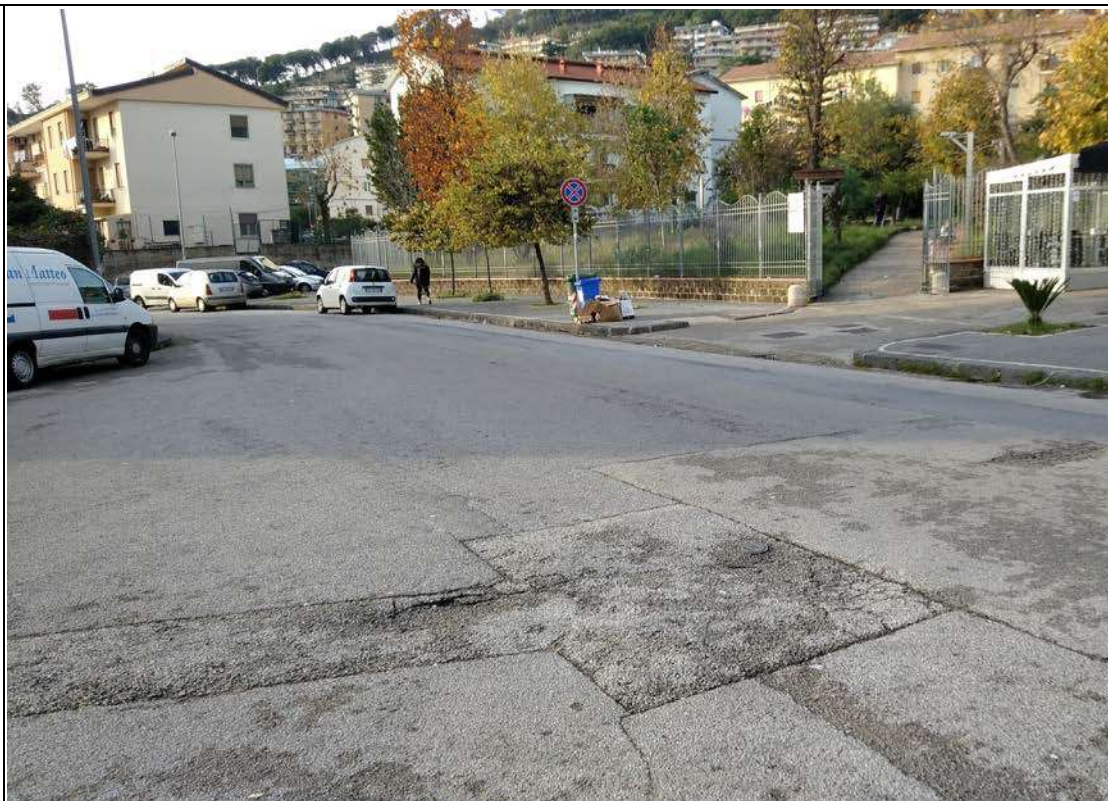
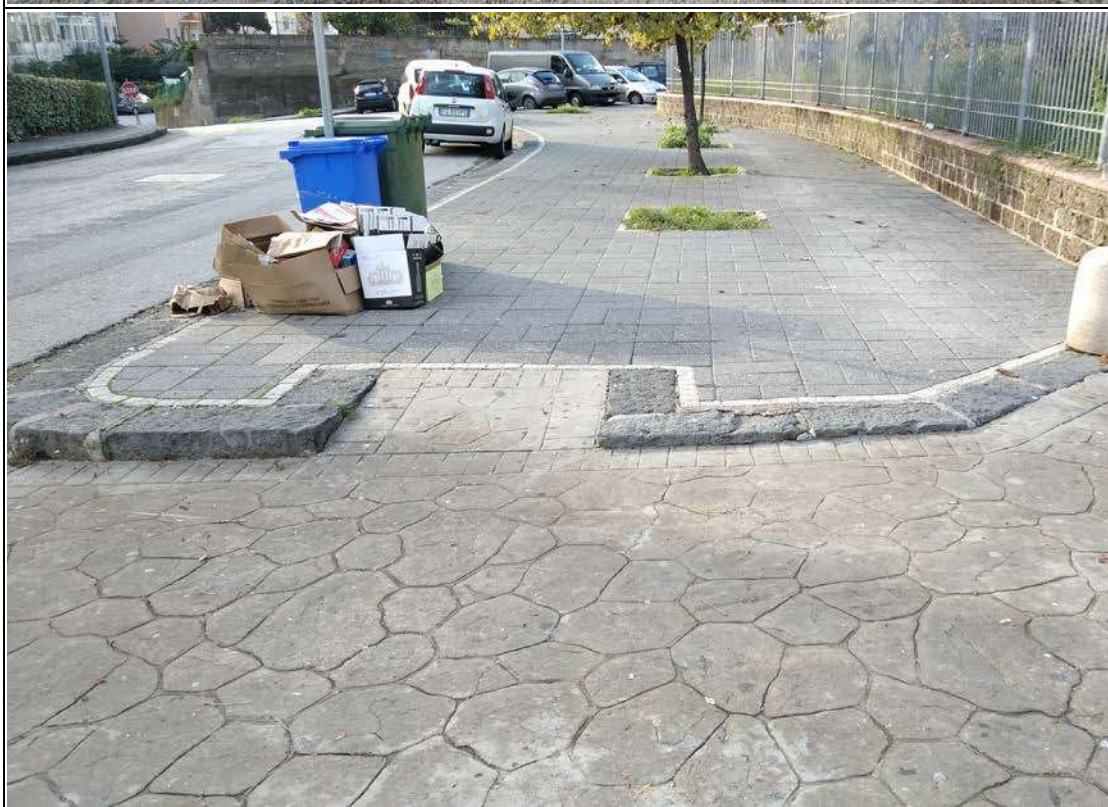
**b.1.2**  
**Presenza di**  
**almeno un**  
**percorso**  
**pedonale**  
**accessibile che**  
**porti all'ingresso**  
**del perimetro**

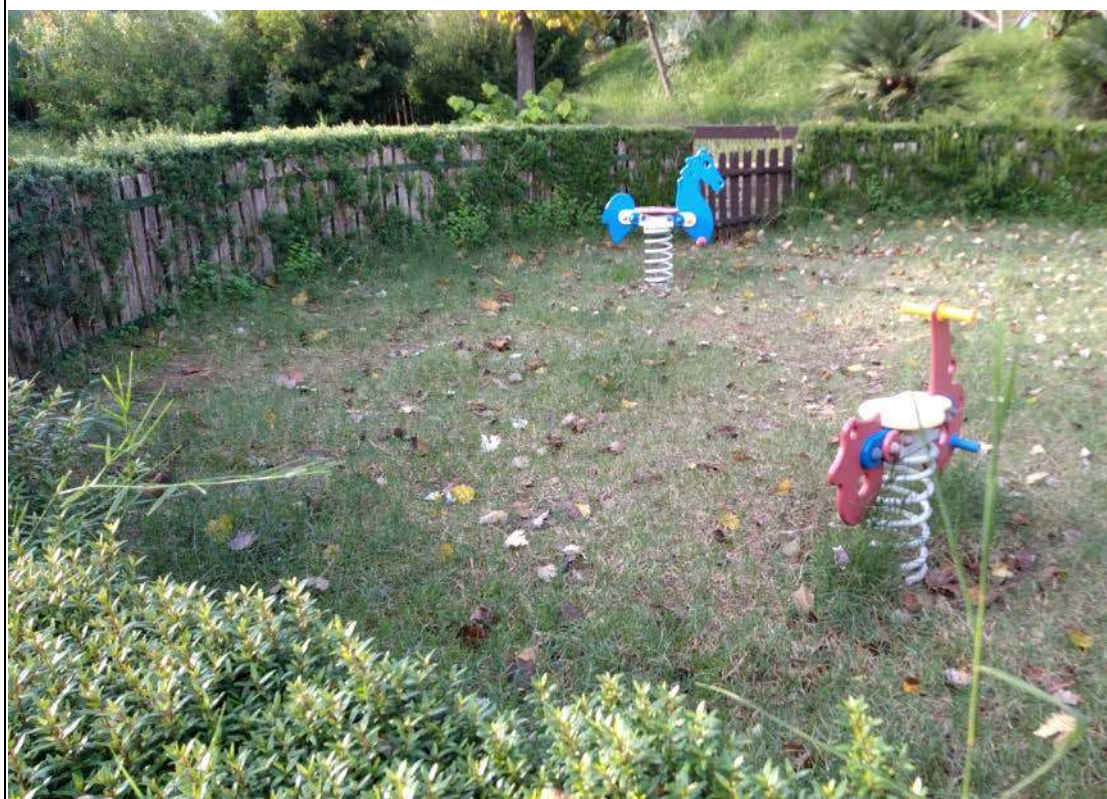
b.3.3  
Accessibilità  
del verde  
attrezzato  
esterno  
all'edificio e  
parco giochi

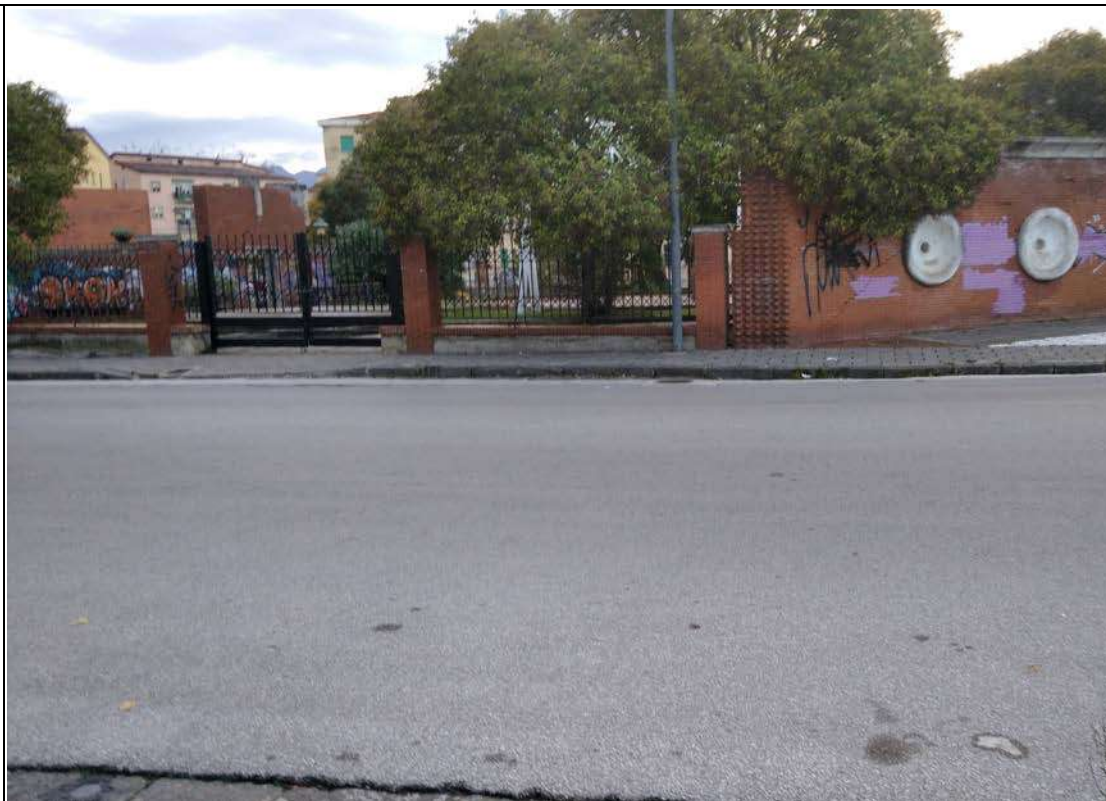
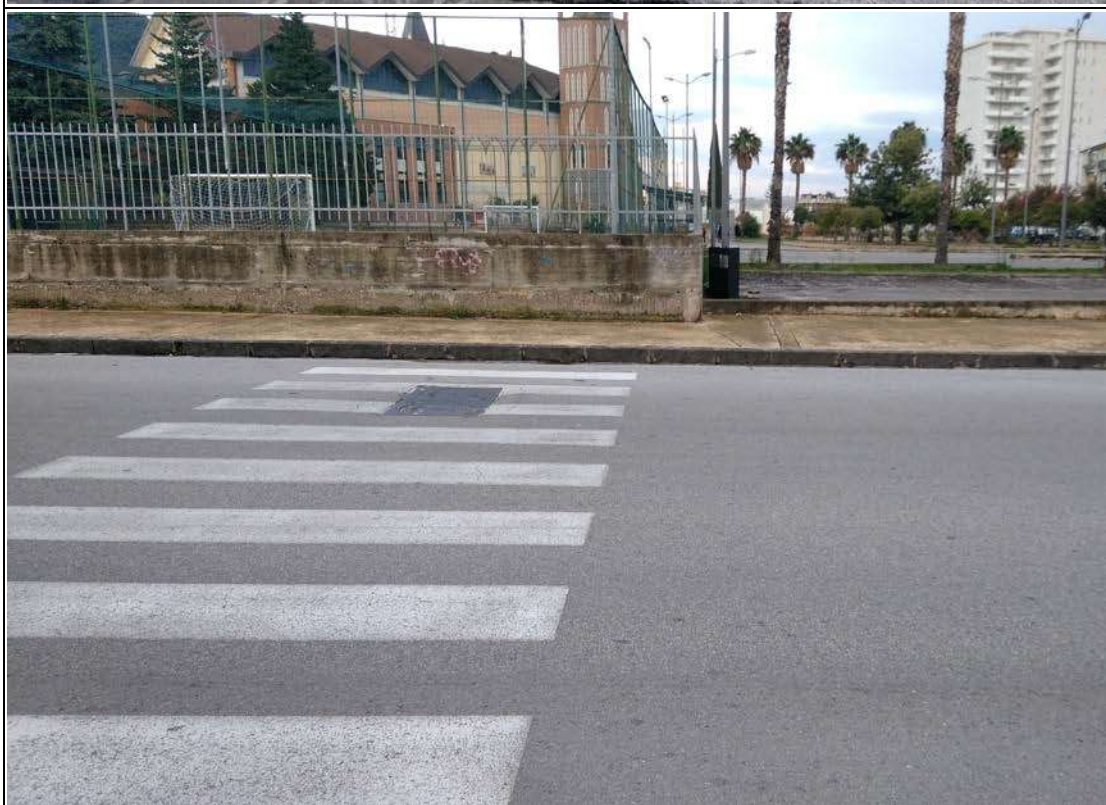
**b.1.2**  
**Presenza di**  
**almeno un**  
**percorso**  
**pedonale**  
**accessibile che**  
**porti all'ingresso**  
**del perimetro**

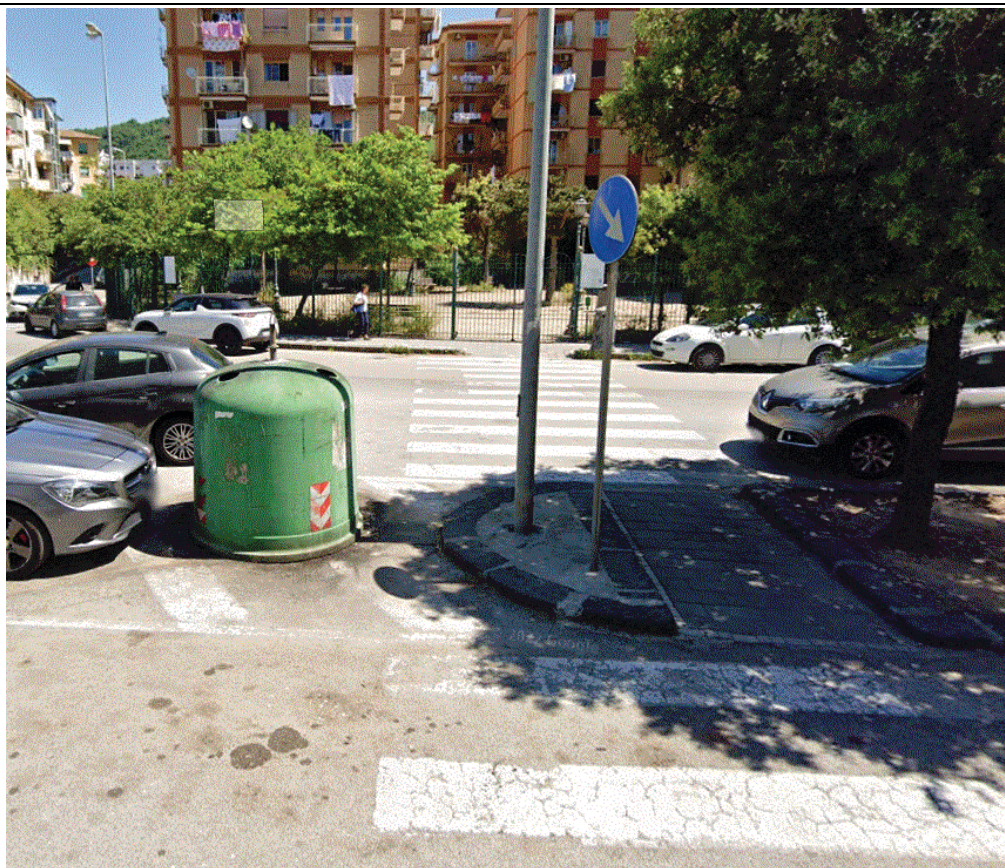
b.1.2  
Presenza di  
almeno un  
percorso  
pedonale  
accessibile che  
porti all'ingresso  
del perimetro

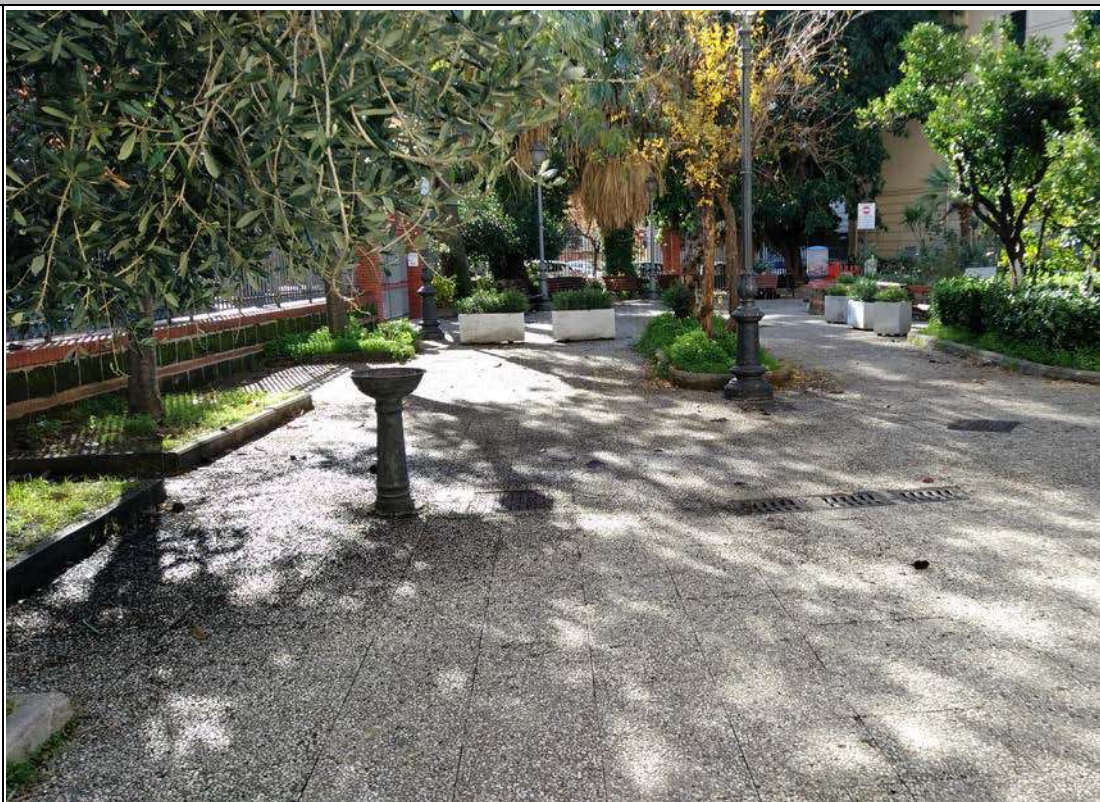
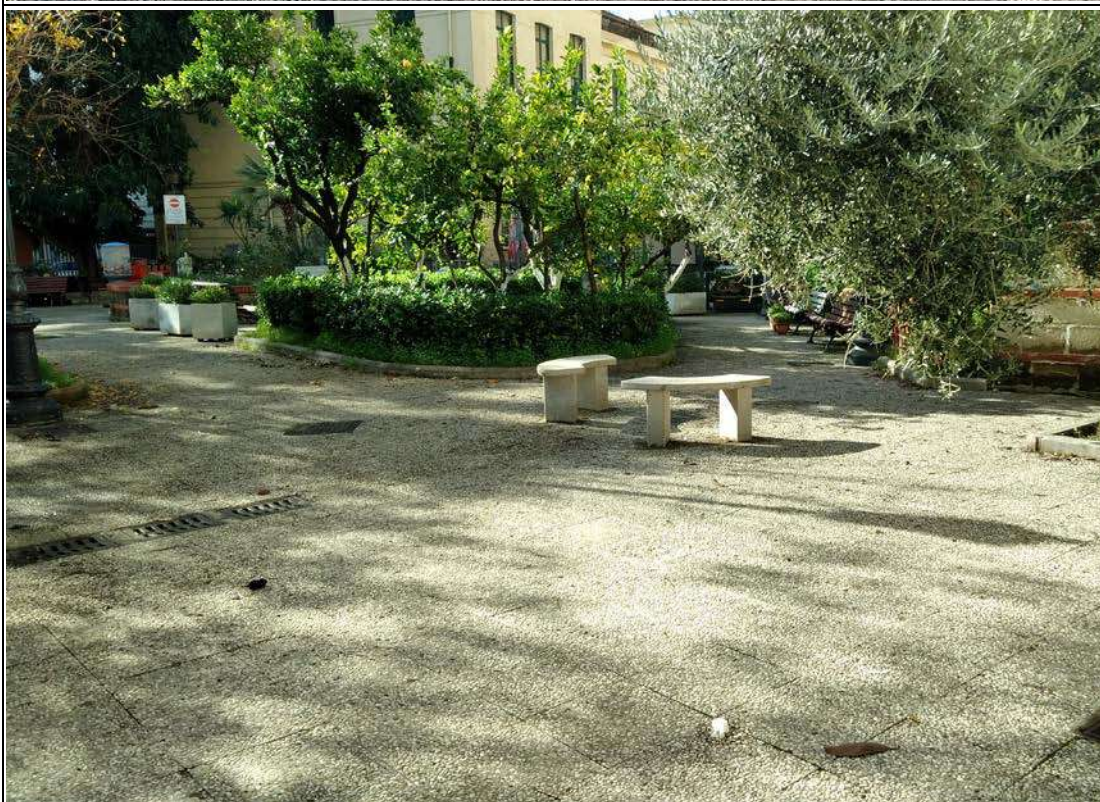
b.4.1  
Accessibilità  
dei percorsi  
principali
