## **FASE DI PROGETTO - PARTE C**

### **PARTE C\_01: SCHEDE DI INTERVENTO**

#### **c\_01\_2 Edifici Pubblici Comunali**

# SCHEDA D'INTERVENTO BARRIERE ARCHITETTONICHE PATRIMONIO IMMOBILIARE COMUNALE

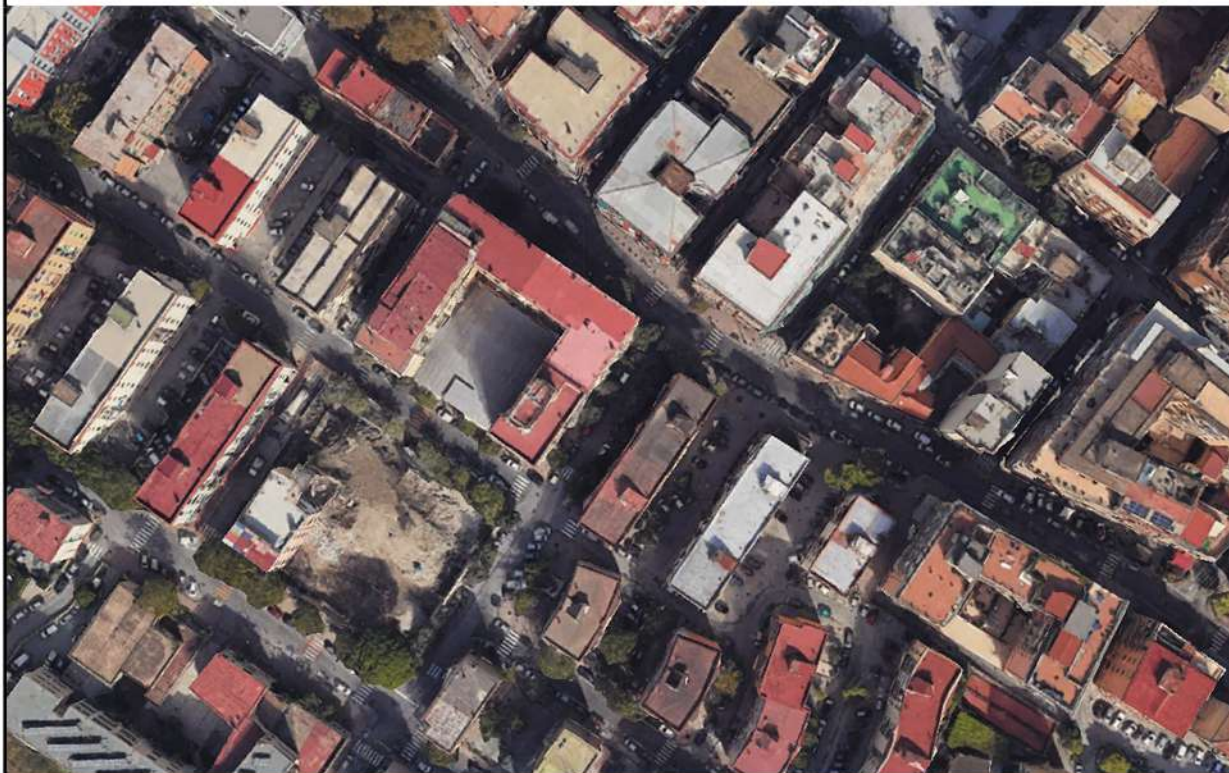
EP01a

| Codice<br>Elab.<br>c_01_4 | barriera/criticità<br>rilevata nel censimento | Codice<br>Elab.<br>C_02 | Soluzioni progettuali e costi stimati<br>Descrizione criticità |
|---|---|---|---|
| b.2.1 | Presenza di segnaletica | IE30 | Assenza di segnaletica informativa esterna |
| b.2.2 | Ausili per la mobilità autonoma<br>dei disabili della vista | IE27 | Assenza di segnalazione tattilo plantare come linea guida alle<br>persone non vedenti |
| b.3.1 | Almeno un percorso pedonale<br>accessibile che porti all'ingresso<br>dell'edificio | IE26 | Assenza di segnalazione tattilo-plantare per l'intercettazione di<br>pubblici servizi |
| | | IE18 | Presenza su percorso pedonale di dislivello causato da gradino di<br>altezza massima 5 cm |
| b.4.1 | Accessibilità dei percorsi | II03 | Assenza di collegamento verticale accessibile tra i piani |
| | | II04 | Assenza di collegamento verticale accessibile tra i piani con sedia<br>a ruote |
| b.4.2 | Ausili per la mobilità autonoma<br>dei disabili della vista | III4 | Assenza di segnalazione tattilo plantare per interni come linea<br>guida all'orientamento delle persone non vedenti |
| | | III6 | Assenza di mappa tattile |
| | | III5 | Assenza di segnalazione tattilo plantare per non vedenti per<br>interni di segnalazione presenza scala |
| b.6.1 | Ingresso accessibile | III6 | Assenza di mappa tattile |
| | | IE18 | Presenza su percorso pedonale di dislivello causato da gradino/i di<br>altezza massima 5 cm |
| | | IE15 | Assenza di segnalazione tattilo plantare ad inizio e fine rampa scale |
| b.8.3 | Presenza di almeno un servizio<br>igienico attrezzato | III1 | Assenza di servizio igienico accessibile al piano |

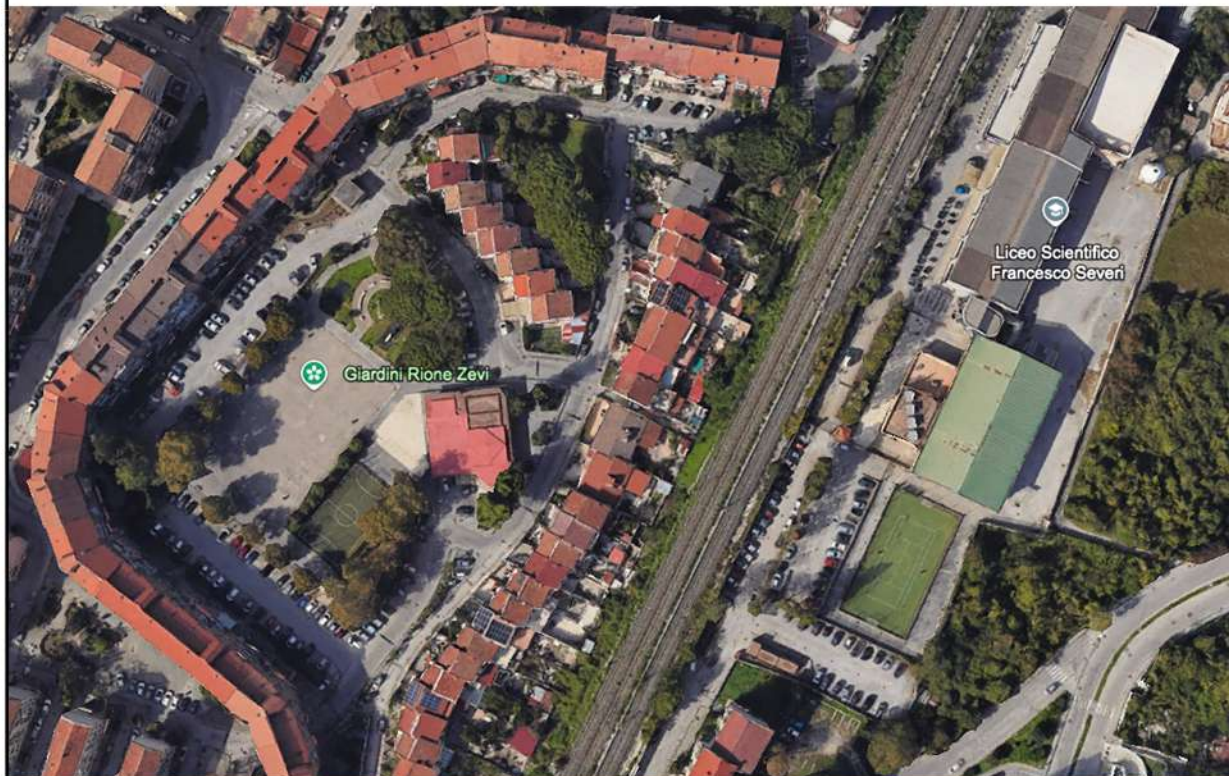
EP01b  
EP12c  
EP20c

| Codice<br>Elab.<br>c_01_4 | barriera/criticità<br>rilevata nel censimento | Codice<br>Elab.<br>C_02 | Soluzioni progettuali e costi stimati<br>Descrizione criticità |
|---|---|---|---|
| b.1.1 | Presenza di posti auto riservati | IE32 | Parcheggio riservato sprovvisto di segnaletica orizzontale e/o verticale |
| b.1.4 | Presenza di almeno un percorso pedonale accessibile che dalla fermata porti all'ingresso | IE25 | Assenza di segnalazione tattile per non vedenti (intercettazione attraversamento) |
| | | IE27 | Assenza di segnalazione tattilo plantare come linea guida alle persone non vedenti |
| b.2.1 | Presenza di segnaletica | IE30 | Assenza di segnaletica informativa esterna |
| b.2.2 | Ausili per la mobilità autonoma dei disabili della vista | IE15 | Assenza di segnalazione tattilo plantare ad inizio e fine rampa scale |
| b.3.1 | Almeno un percorso pedonale accessibile che porti all'ingresso dell'edificio | IE26 | Assenza di segnalazione tattilo-plantare per l'intercettazione di pubblici servizi |
| b.4.2 | Ausili per la mobilità autonoma dei disabili della vista | II16 | Assenza di mappa tattile |
| | | II14 | Assenza di segnalazione tattilo plantare per interni come linea guida all'orientamento delle persone non vedenti |
| b.6.2 | Accessibilità percorsi principali | IE27 | Assenza di segnalazione tattilo plantare come linea guida alle persone non vedenti |
| b.8.1 | Possibilità di raggiungere agevolmente il piano | II04 | Assenza di collegamento verticale accessibile tra i piani con sedia a ruote |
| b.8.2 | Accessibilità percorsi principali | II15 | Assenza di segnalazione tattilo plantare per non vedenti per interni di segnalazione presenza scala |
| | | IE20 | Presenza su percorso pedonale di dislivello causato da gradino/i di altezza complessiva 2,5/100cm |
| b.6.3 | Presenza di almeno un servizio igienico attrezzato | III1 | Assenza di servizio igienico accessibile al piano |

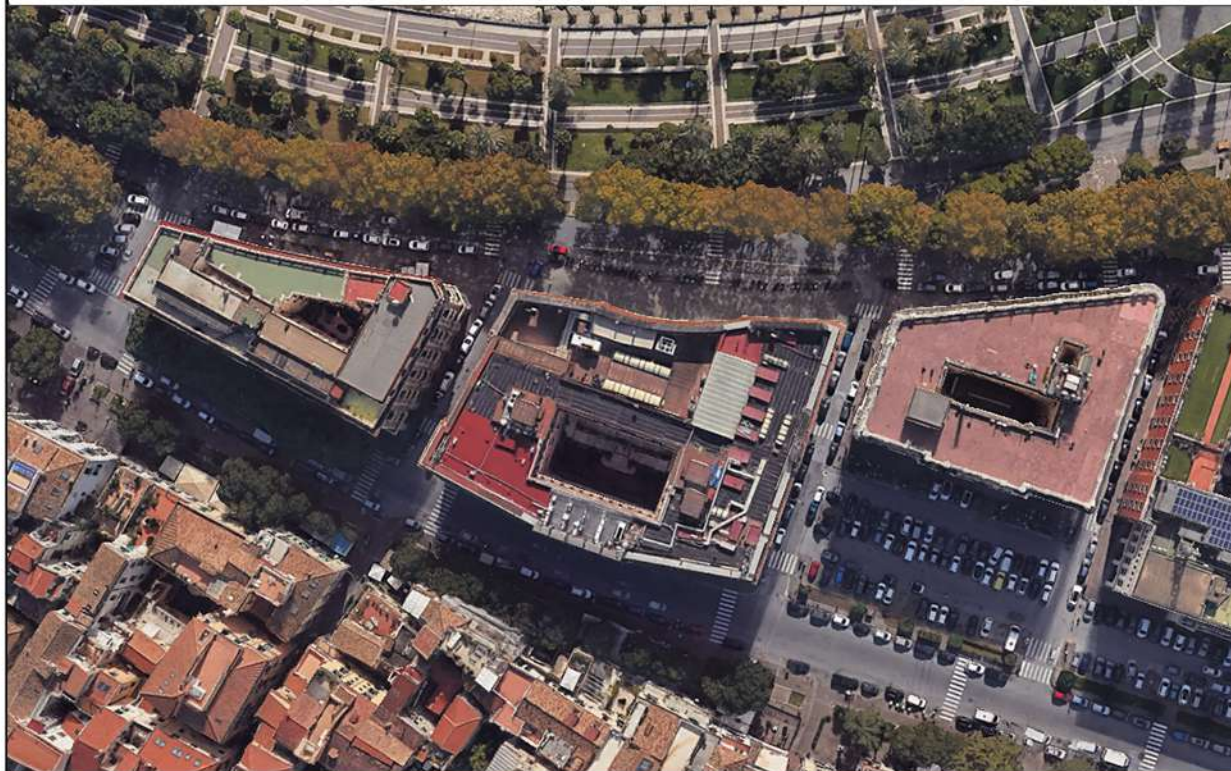
EP01c  
EP07  
EP16

| Codice<br>Elab.<br>c_01_4 | barriera/criticità<br>rilevata nel censimento | Codice<br>Elab.<br>C_02 | Soluzioni progettuali e costi stimati<br>Descrizione criticità |
|---|---|---|---|
| b.1.1 | Presenza di posti auto riservati | IE32 | Parcheggio riservato sprovvisto di segnaletica orizzontale e/o verticale |
| b.1.2 | Presenza di almeno un percorso pedonale accessibile che porti all'ingresso del perimetro | IE04 | Assenza di percorso a raso accessibile |
| b.2.1 | Presenza di segnaletica | IE30 | Assenza di segnaletica informativa esterna |
| b.2.2 | Ausili per la mobilità autonoma dei disabili della vista | IE27 | Assenza di segnalazione tattilo plantare come linea guida alle persone non vedenti |
| b.3.1 | Almeno un percorso pedonale accessibile che porti all'ingresso dell'edificio | IE26 | Assenza di segnalazione tattilo-plantare per l'intercettazione di pubblici servizi |
| b.4.2 | Ausili per la mobilità autonoma dei disabili della vista | IE04 | Assenza di percorso a raso accessibile |
| | | III4 | Assenza di segnalazione tattilo plantare per interni come linea guida all'orientamento delle persone non vedenti |
| | | III6 | Assenza di mappa tattile |
| | | III5 | Assenza di segnalazione tattilo plantare per non vedenti per interni di segnalazione presenza scala |
| | | IE18 | Presenza su percorso pedonale di dislivello causato da gradino di altezza massima 5cm |
| b.8.3 | Presenza di almeno un servizio igienico attrezzato | III1 | Assenza di servizio igienico accessibile al piano |

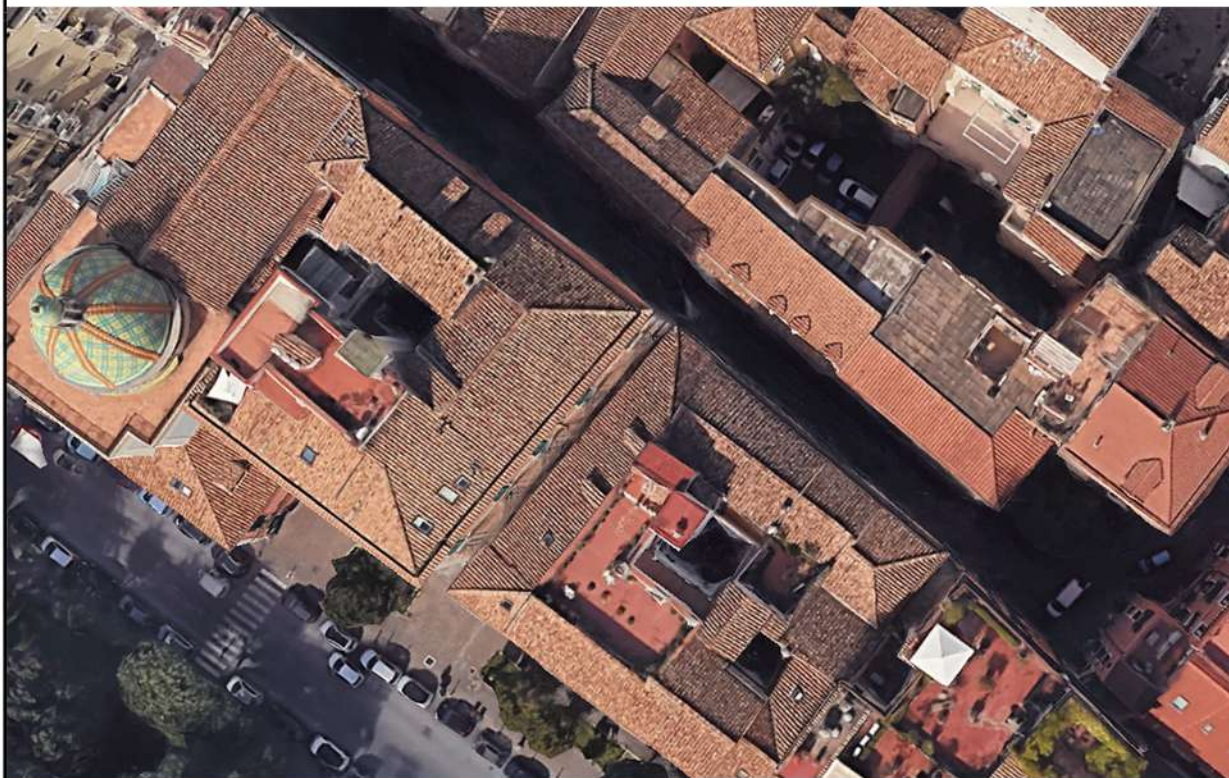
**EP02**

| Codice<br>Elab.<br>c_01_4 | barriera/criticità<br>rilevata nel censimento | Codice<br>Elab.<br>C_02 | Soluzioni progettuali e costi stimati<br>Descrizione criticità |
|---|---|---|---|
| b.1.1 | Presenza di posti auto riservati | IE32 | Parcheggio riservato sprovvisto di segnaletica orizzontale e/o verticale |
| b.1.4 | Presenza di almeno un percorso pedonale accessibile che dalla fermata porti all'ingresso | IE27 | Assenza di segnalazione tattilo plantare come linea guida alle persone non vedenti |
| b.2.1 | Presenza di segnaletica | IE10 | Presenza di ostacolo a restringimento del percorso |
| b.2.2 | Ausili per la mobilità autonoma dei disabili della vista | IE30 | Assenza di segnaletica informativa esterna |
| b.3.1 | Almeno un percorso pedonale accessibile che porti all'ingresso dell'edificio | IE27 | Assenza di segnalazione tattilo plantare come linea guida alle persone non vedenti |
| | | IE26 | Assenza di segnalazione tattilo-plantare per l'intercettazione di pubblici servizi |
| | | II01 | Assenza di sistema di chiamata esterno ad altezza non accessibile dalla sedia a ruote |
| b.4.2 | Ausili per la mobilità autonoma dei disabili della vista | III4 | Assenza di segnalazione tattilo plantare per interni come linea guida all'orientamento delle persone non vedenti |
| | | III6 | Assenza di mappa tattile |
| | | III5 | Assenza di segnalazione tattilo plantare per non vedenti per interni di segnalazione presenza scala |
| | | IE17 | Presenza su percorso pedonale di dislivello causato da gradino/i di altezza massima complessiva 2,5 /30 cm |
| | | IE15 | Assenza di segnalazione tattilo plantare ad inizio e fine rampa scale |
| b.6.3 | Presenza di almeno un servizio igienico attrezzato | III1 | Assenza di servizio igienico accessibile al piano |
| b.8.1 | Possibilità di raggiungere agevolmente il piano | II03 | Assenza di collegamento verticale accessibile tra i piani |

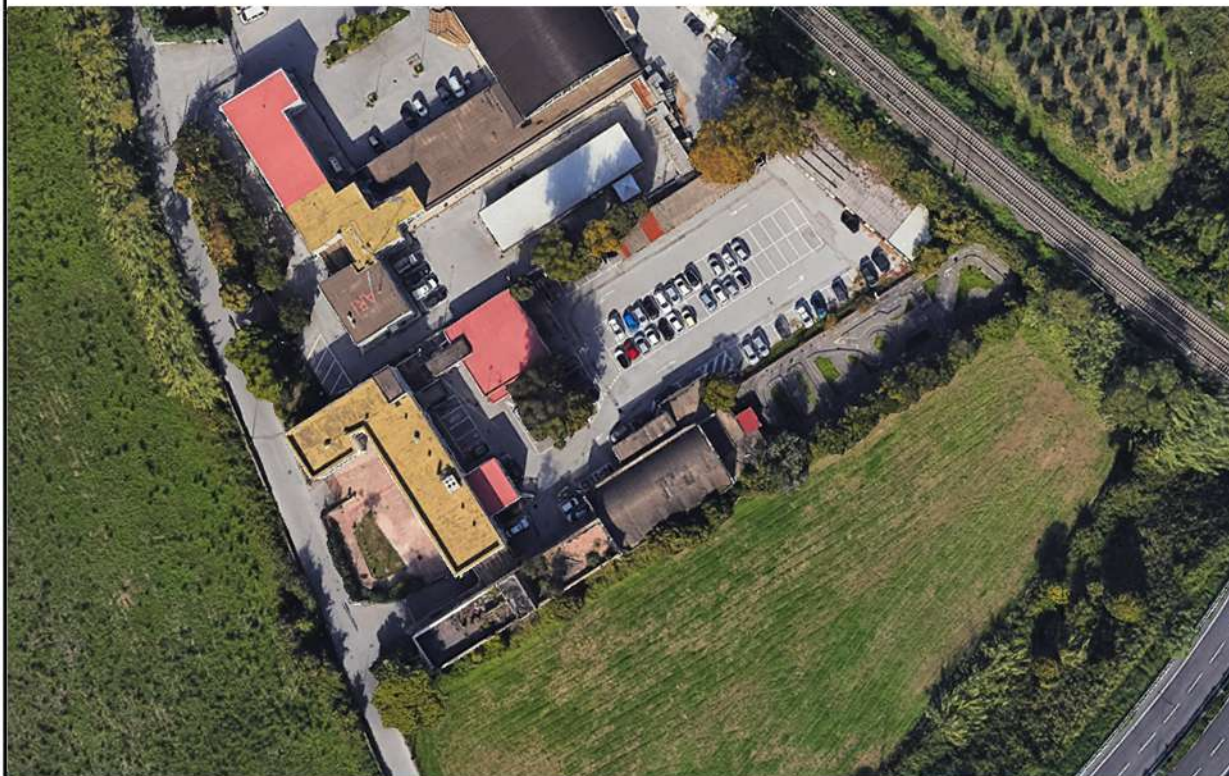
EP03a

| Codice<br>Elab.<br>c_01_4 | barriera/criticità<br>rilevata nel censimento | Codice<br>Elab.<br>C_02 | Soluzioni progettuali e costi stimati<br>Descrizione criticità |
|---|---|---|---|
| b.1.2 | Presenza di almeno un percorso pedonale accessibile che porti all'ingresso del perimetro | IE04<br>IE27 | Assenza di percorso a raso accessibile<br>Assenza di segnalazione tattilo plantare come linea guida alle persone non vedenti |
| b.1.4 | Presenza di almeno un percorso pedonale accessibile che dalla fermata porti all'ingresso | IE04<br>IE26 | Assenza di percorso a raso accessibile<br>Assenza di segnalazione tattilo plantare di intercettazione pubblici servizi |
| b.2.1 | Presenza di segnaletica | II01 | Assenza di sistema di chiamata esterno ad altezza accessibile dalla sedia a ruote |
| b.2.2 | Ausili per la mobilità autonoma dei disabili della vista | IE30 | Assenza di segnaletica informativa esterna |
| b.4.1 | Accessibilità dei percorsi esterni al perimetro | IE27 | Assenza di segnalazione tattilo plantare come linea guida alle persone non vedenti |
| b.4.2 | Ausili per la mobilità autonoma dei disabili della vista | IE04 | Assenza di percorso a raso accessibile |
| b.6.1 | Ingresso accessibile | II14<br>II16<br>II15 | Assenza di segnalazione tattilo plantare per interni come linea guida all'orientamento delle persone non vedenti<br>Assenza di mappa tattile<br>Assenza di segnalazione tattilo plantare per non vedenti per interni di segnalazione presenza scala |
| | | II04 | Assenza di collegamento verticale accessibile tra i piani con sedia a ruote |
