## SCHEDA ANALISI ALBERO

N° pianta	18288	 
Specie vegetale	<i>Pinus pinea</i>	
Classe propens. cedim.	D	
Data analisi	27 Dicembre 2024	
Sito d'intervento	Parco Arbostella Salerno (SA)	
Tipo di impianto	Filare	
Area di radicazione	Costipata, pavimentazione laterale	
Diametro a 130 cm	56 cm	
Classe altezza	8-10 m	
Larghezza chioma - classe	5-10 m	
Altezza 1° palco	4,5 m	
Rapporto H/D (altezza/diametro)	16	
Posizione	Intermedio	
Vigore	Scarso	
Fase morfofisiologica	Adulto (7-8)

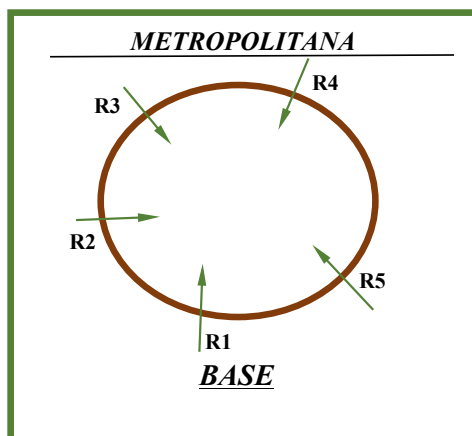
**INDICAZIONE DEI SONDAGGI ESEGUITI**

R1	R2	R3	R4	R5
<i>h da terra - cm</i>	5	5	5	5	5
<i>n° file – measurement n°</i>	17	18	19	20	21
<i>diametro - cm</i>	70	70	70	70	70
<i>punto di analisi*</i>	C/R	C/R	C/R	C/R	C/R
<i>velocità di avanzamento ago</i>	4	4	4	4	4
<i>angolo di misurazione °</i>	-36	-32	-37	-41	-32

Risultati strumentali: **presenza di apprezzabili anomalie strumentali nell'area radicale al di sotto del colletto;**

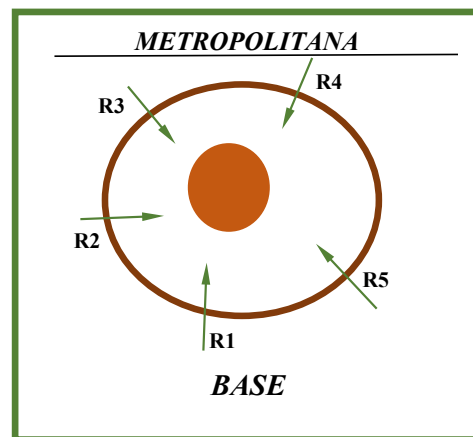
**RAPPRESENTAZIONE EVENTUALE  
INDICATIVA DEI DIFETTI E DELLE CAVITA' RILEVATE**

Propensione al cedimento: **ESTREMA;**

Classe di propensione al cedimento - graduatoria S.I.A. (Società Italiana di Arboricoltura): **D**

Il soggetto arboreo presenta gravi anomalie morfologiche e strumentali complessive, pertanto al fine di rendere sufficientemente sicura la fruizione dei luoghi in oggetto l'albero dovrà essere abbattuto e sostituito con altra essenza arborea/arbustiva maggiormente adatta al sito.
