SCHEDA ANALISI ALBERO

N° pianta	18331

Specie vegetale	Pinus pinea	
Classe propens. cedim.	D	
Data analisi	27 Dicembre 2024	
Sito d'intervento	Parco Arbostella Salerno (SA)	
Tipo di impianto	Filare	
Area di radicazione	Inerbita, aiuola con pavimentazione laterale	
Diametro a 130 cm	64 cm	
Classe altezza	8-10 m	
Larghezza chioma - classe	5-10 m	
Altezza 1° palco	5 m	
Rapporto H/D (altezza/diametro)	14	
Posizione	Intermedio	
Vigore	Scarso	
Fase morfofisiologica	Adulto (7-8)

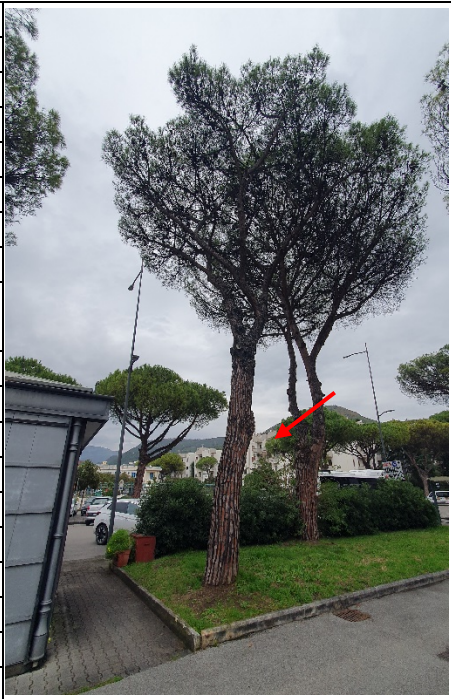
Colletto	Allargato, decorticato;
Radici	Radici affioranti, radici decorticate;
Fusto	Ferita in chiusura, ferita/e aperta inclinato lieve, monconi;
Chioma	Asimmetrica, mal conformata strobili maturi, presenza di (<i>Toumeyella parvicornis</i>);
Branche	Ferita aperta, ferita in chiusura, monconi;
Rami	Secco fisiologico, secco rilevante.

Il soggetto arboreo presenta gravi anomalie morfologiche e strumentali complessive, pertanto al fine di rendere sufficientemente sicura la fruizione dei luoghi in oggetto l'albero dovrà essere abbattuto e sostituito con altra essenza arborea/arbustiva maggiormente adatta al sito

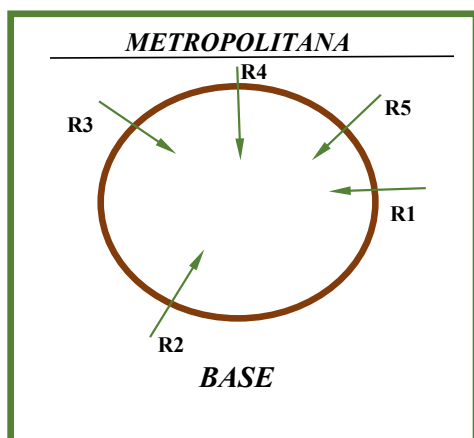
INDICAZIONE DEI SONDAGGI ESEGUITI

R1	R2	R3	R4	R5
<i>h da terra - cm</i>	5	5	5	5	5
<i>n° file – measurement n°</i>	65	66	67	68	69
<i>diametro - cm</i>	67	67	67	67	67
<i>punto di analisi*</i>	C/R	C/R	C/R	C/R	C/R
<i>velocità di avanzamento ago</i>	4	4	4	4	4
<i>angolo di misurazione °</i>	-32	-37	-29	-28	-31

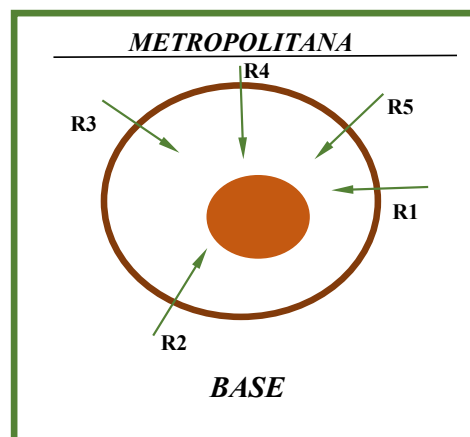
**RAPPRESENTAZIONE EVENTUALE
INDICATIVA DEI DIFETTI E DELLE CAVITA' RILEVATE**

Risultati strumentali: **presenza di rilevanti anomalie strumentali nell'area radicale al di sotto del colletto;**

Propensione al cedimento: **ESTREMA;**

Classe di propensione al cedimento - graduatoria S.I.A. (Società Italiana di Arboricoltura): **D**
