Attività strumentale di studio e di
consulenza scientifica
nell'aggiornamento
del Piano Generale del Traffico Urbano

Il Sistema di Trasporto pedonale

Piano di Settore

Laboratorio di Analisi di Sistemi di Trasporto
Dipartimento di ingegneria Civile
Università di Salerno

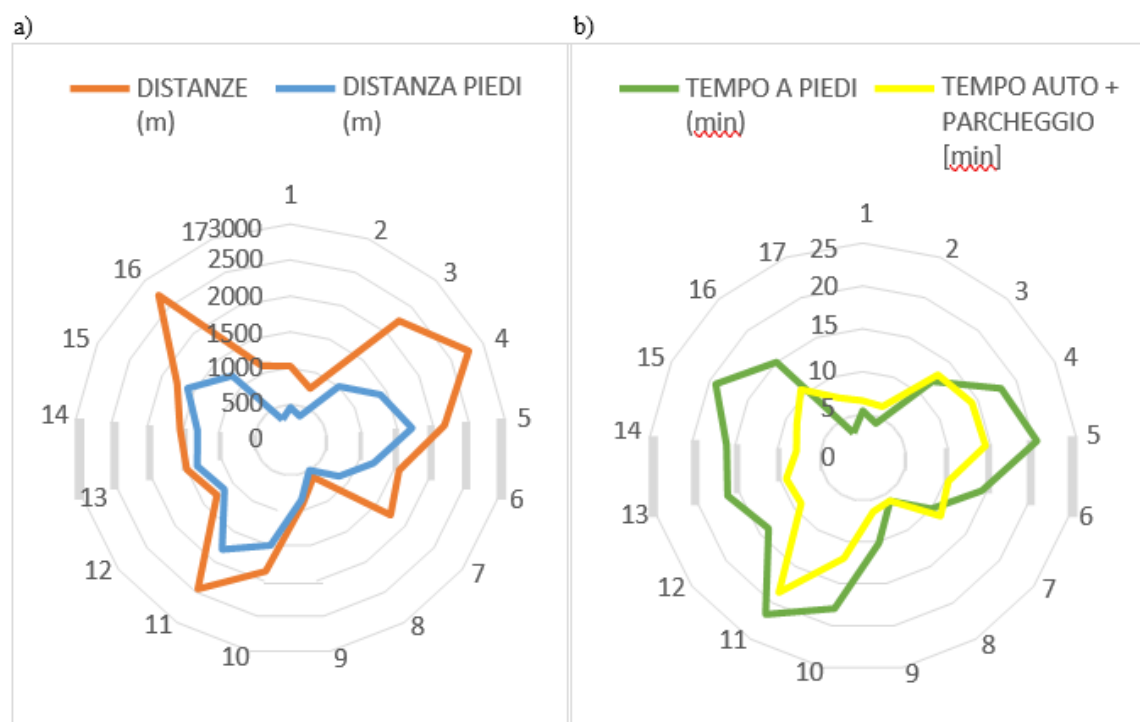
Fig. 2.5 (a) Confronto distanza mezzo privato-piedi; (b) Confronto tempi mezzo privato-piedi.

Se consideriamo questo ulteriore tempo risulta che per il 29,4% delle zone rilevate la mobilità pedonale sia più competitiva dello spostamento con mezzo privato. Il 46,9% della domanda degli spostamenti in auto ogni ora potrebbe quindi essere evasa dalla mobilità pedonale.

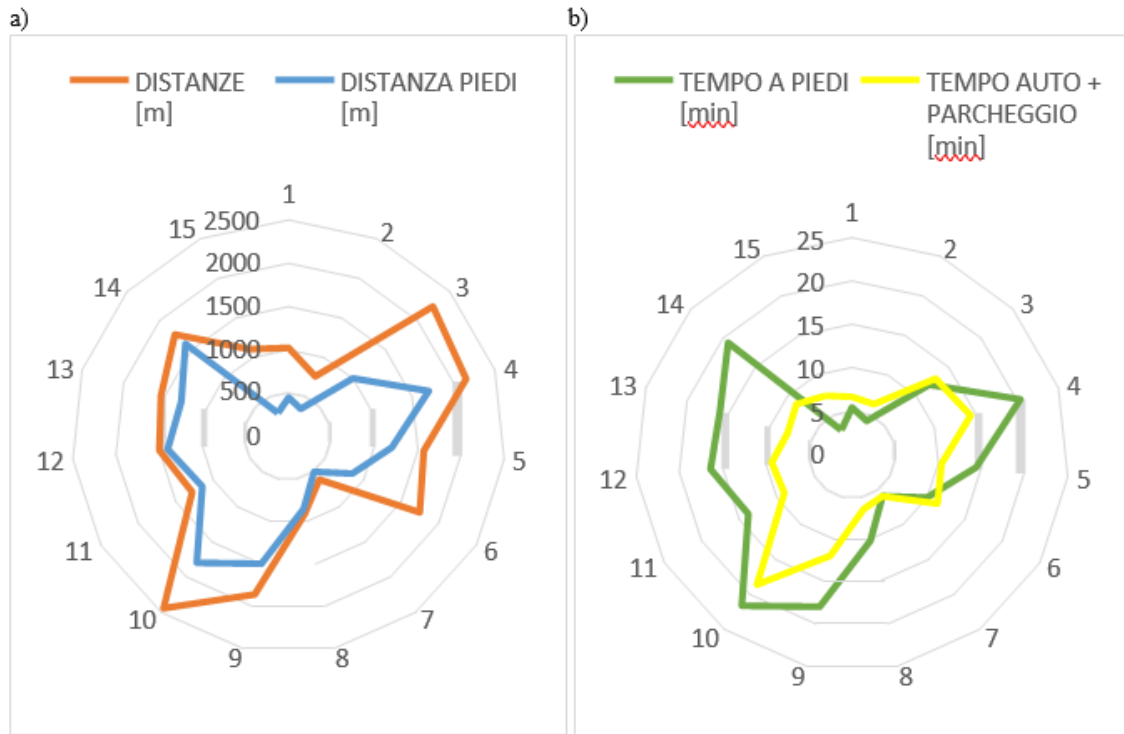
Fig. 2.6 (a) Confronto distanza mezzo privato-piedi (Metro-pedonale); (b) Confronto tempi mezzo privato-piedi (Metro-pedonale).

Confrontando le due modalità di spostamento si nota che la distanza media percorsa dall'utente a piedi è minore ($\Delta D_{media} = -440 m$; $\Delta D_{media\ pesata} = -500 m$), mentre il tempo impiegato è maggiore ($\Delta T_{medio} = 7,9 min$; $\Delta T_{medio\ pesato} = 6 min$). In questo caso risulta che per il 33,3% delle zone rilevate la mobilità pedonale è più competitiva dello spostamento con mezzo privato. Il 49,5% della domanda degli spostamenti in auto ogni ora potrebbe quindi essere spostato sulla metro-pedonale progettata.

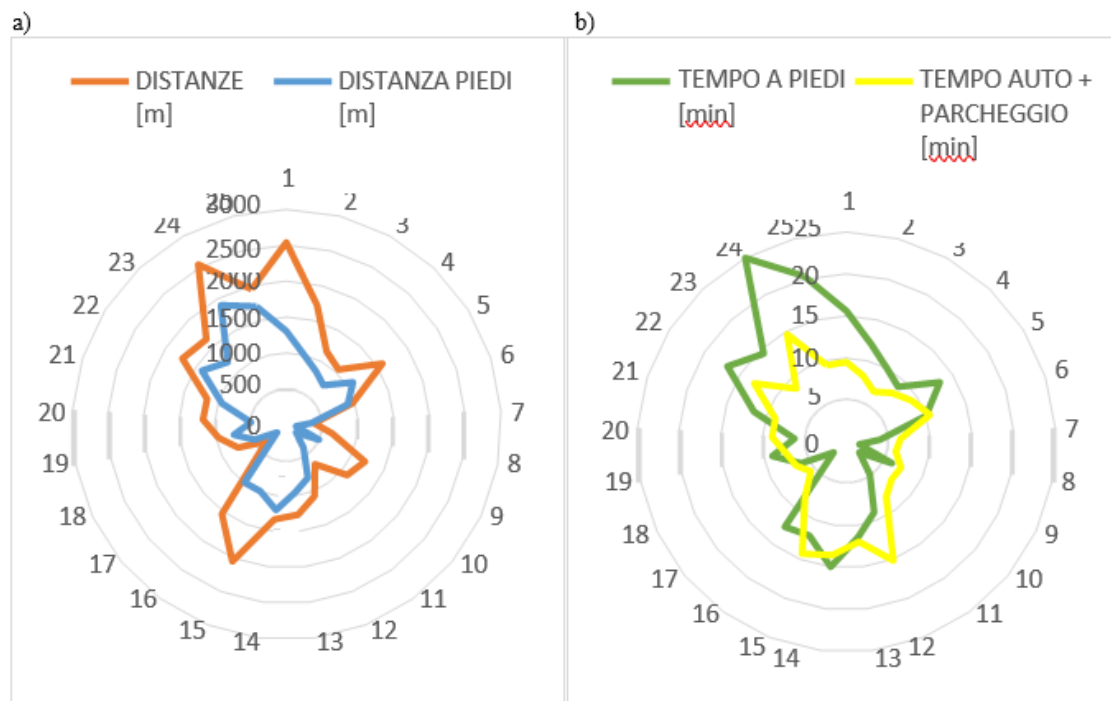
Fig. 2.7 (a) Confronto distanza mezzo privato-piedi; (b) Confronto tempi mezzo privato-piedi.

Per il 48% delle zone rilevate risulta che il tempo impiegato per raggiungere la destinazione a piedi è minore del tempo in auto sommato al tempo medio impiegato per parcheggiare, per l'8% delle zone la mobilità pedonale è addirittura più veloce (o ugualmente veloce) senza considerare la sosta. Dunque il 52,2% della domanda degli spostamenti in auto ogni ora potrebbe quindi essere evasa dalla mobilità pedonale.

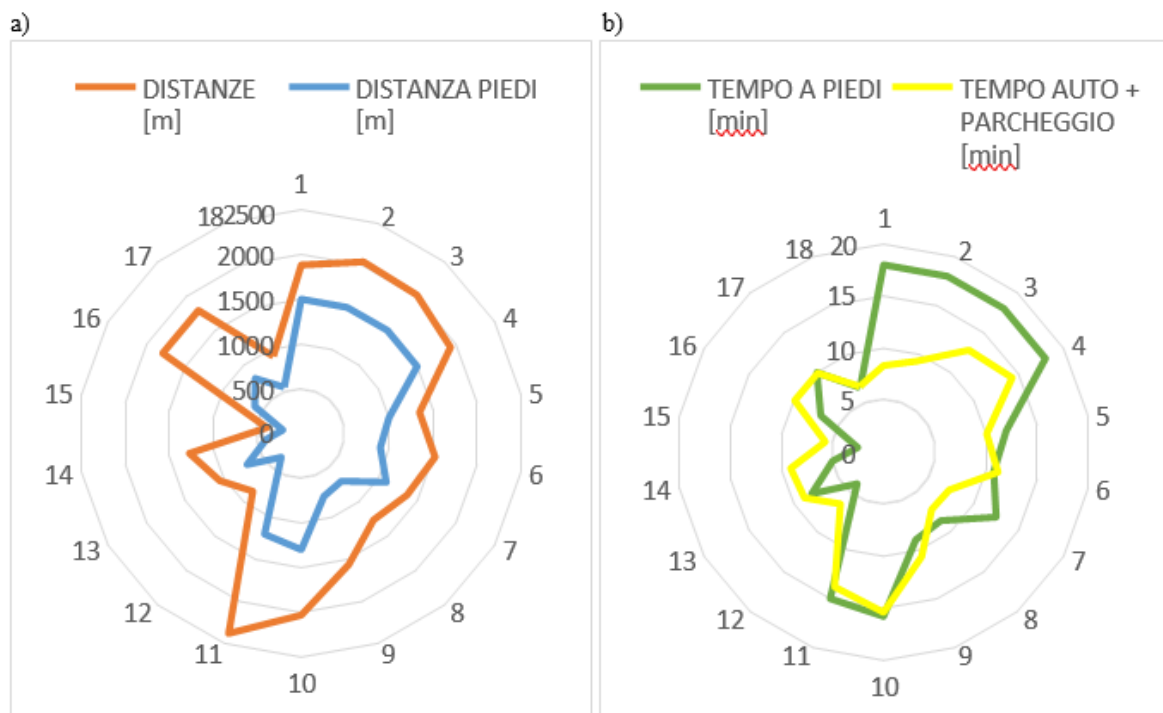
Fig. 2.10 (a) Confronto distanza mezzo privato-piedi (Metro-pedonale); (b) Confronto tempi mezzo privato-piedi (Metro-pedonale).

Confrontando le due scelte modali si può osservare che la distanza media percorsa dall'utente a piedi è minore ($\Delta D_{media} = -600 m$; $\Delta D_{media\ pesata} = -630 m$), mentre il tempo impiegato è maggiore ($\Delta T_{medio} = 6,2 min$; $\Delta T_{medio\ pesato} = 6,7 min$). In questo caso risulta che per il 44,4% delle zone rilevate la mobilità pedonale è più competitiva dello spostamento con mezzo privato. Il 35,9% della domanda degli spostamenti in auto ogni ora potrebbe quindi essere spostato sulla metro-pedonale progettata.

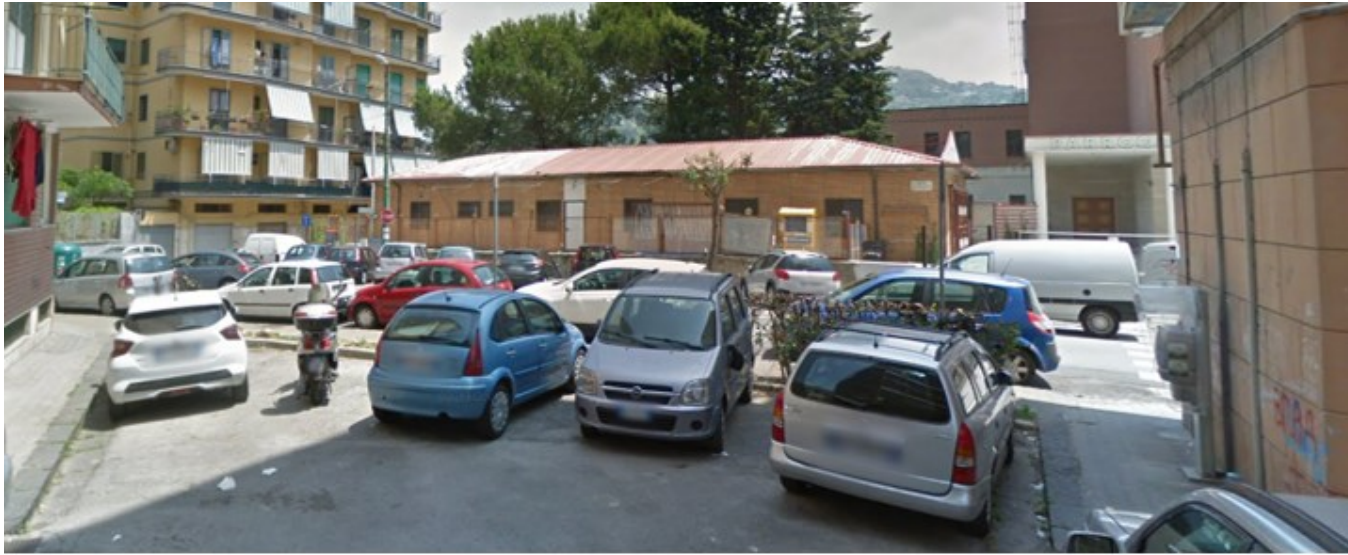
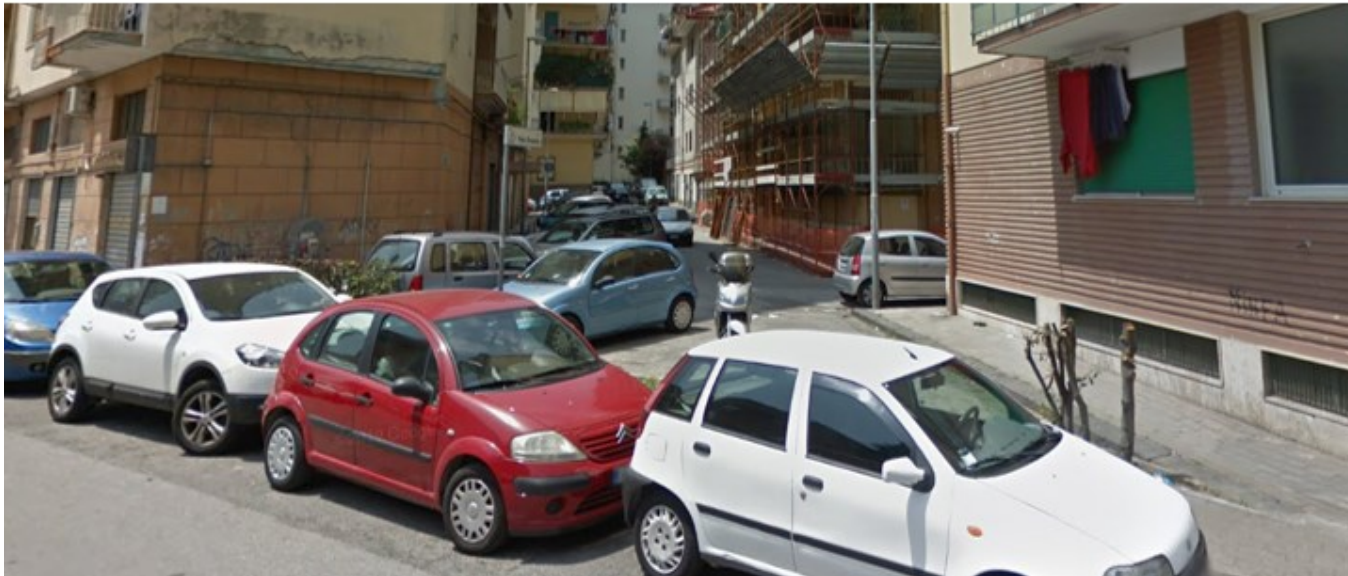
Fig. 2.11 Realizzazione di una piazzetta da utilizzare come punto di raccolta pedibus in via M.Galiano

piazzetta nella zona compresa tra via M. Galiano, via Pietro Pannella e via Girardo Maestro, zona attualmente occupata da veicoli in sosta. Tale zona è indicata nell'immagine che segue.

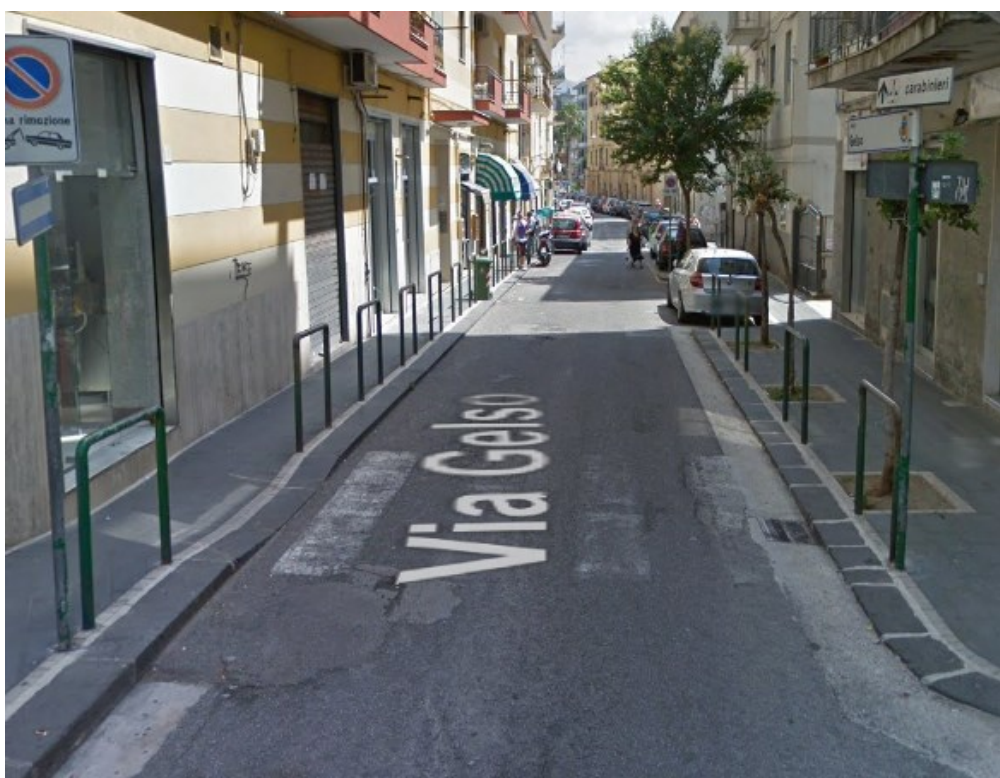
Fig. 4.1 Terzo attraversamento lungo il tratto, segnaletica orizzontale poco visibile

Come si evince, per gli attraversamenti lungo il tratto l'indicatore che maggiormente contribuisce alla diminuzione della qualità è sicuramente l'assenza di un'opportuna segnaletica verticale che indichi l'attraversamento pedonale. Inoltre risulta necessario intervenire in tempi brevi almeno sulla segnaletica orizzontale dell'attraversamento nei pressi di Largo Sinno e alla realizzazione di opportuni scivoli per disabili.

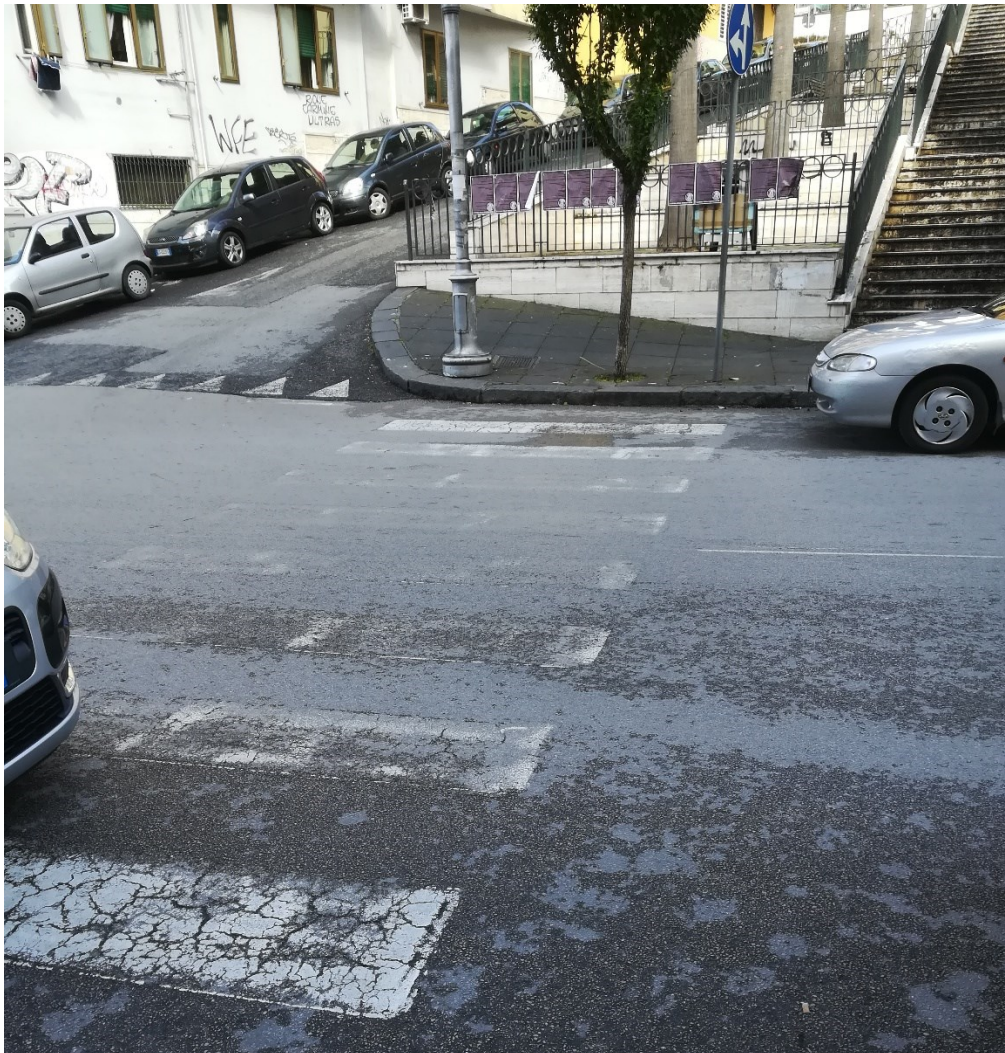
Fig. 4.3 Primo attraversamento lungo il tratto, Largo Sinno

- Ripristino della segnaletica orizzontale, integrazione della segnaletica verticale e realizzazione di uno scivolo per disabili per l'attraversamento tra i due marciapiedi a Largo Sinno.

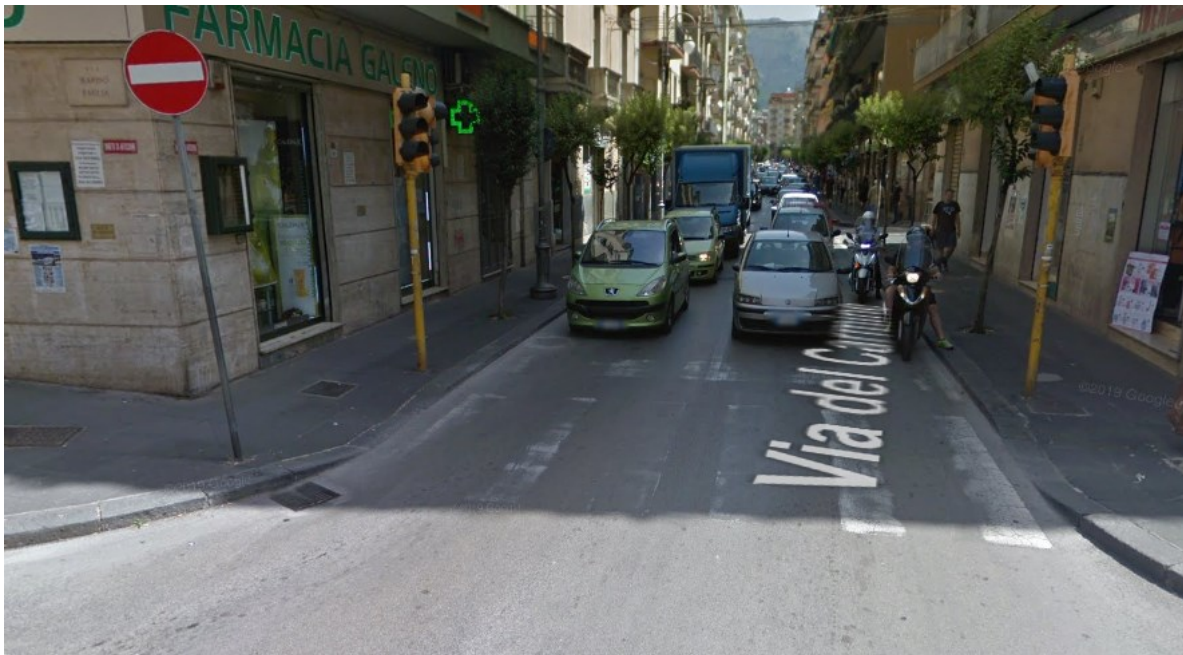
Fig. 4.5 Settimo attraversamento lungo il tratto, intersezione con via P. de Granita e via Marino Paglia

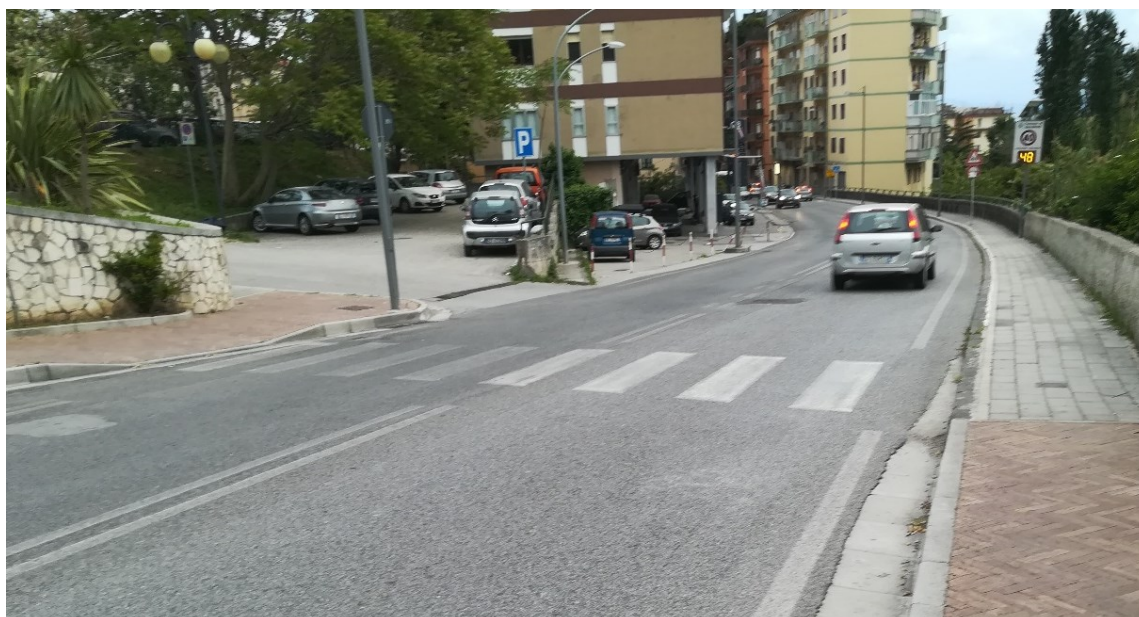
Fig. 4.11 Secondo attraversamento lungo il tratto, assenza di segnaletica verticale e segnaletica orizzontale appena sufficiente (quasi cancellata sul lato sinistro).

Come si evince la maggior parte di essi raggiunge appena una valutazione di sufficiente mentre, il quarto attraversamento, ovvero quello più prossimo a via Lorenzo Cavaliero è addirittura insoddisfacente. Va segnalato che questo risultato è in gran parte dovuto alla lunghezza dell'attraversamento (ovvero alla larghezza della carreggiata veicolare) ed alle correnti di traffico che ne sono interessate, tuttavia tenendo conto che il tratto in esame prevede il passaggio di automobili dirette o provenienti dall'autostrada, che spesso avanzano a velocità sostenuta, sarebbe opportuno il completo ripristino della segnaletica orizzontale e, dove necessario (secondo attraversamento lungo il tratto), l'integrazione della segnaletica verticale.

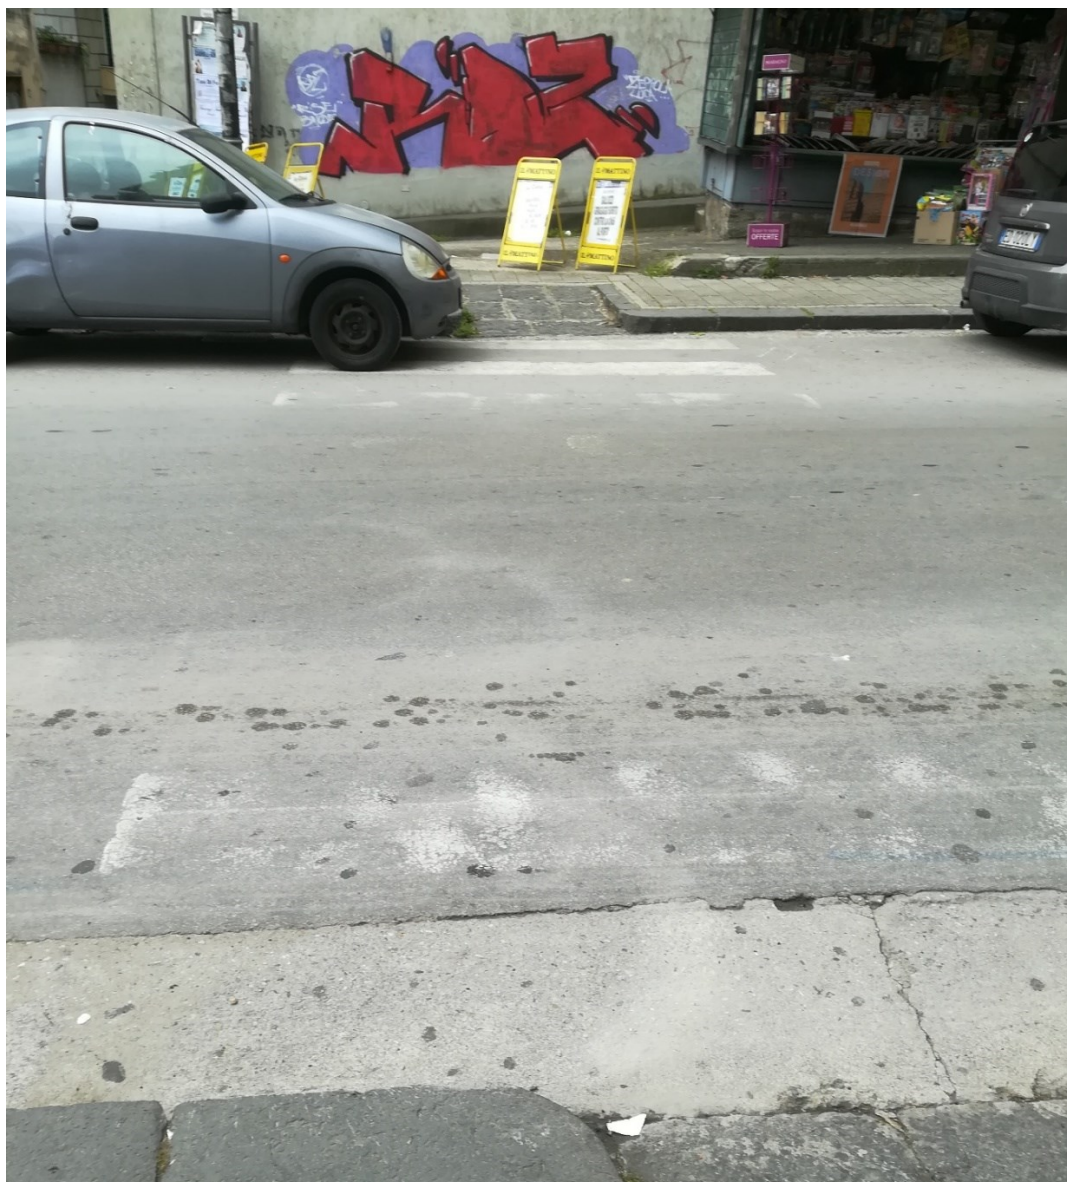
Fig. 4.12 Terzo attraversamento lungo il tratto, in corrispondenza della fermata autobus.

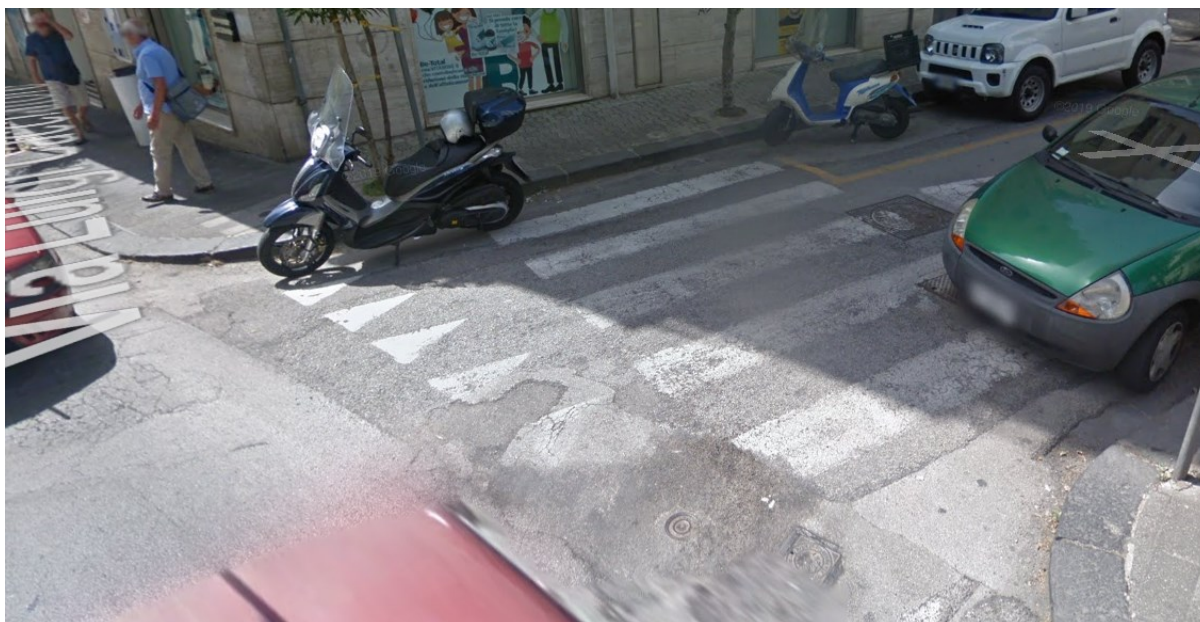
Fig. 4.15 Primo attraversamento sulla destra, assenza dello scivolo disabili

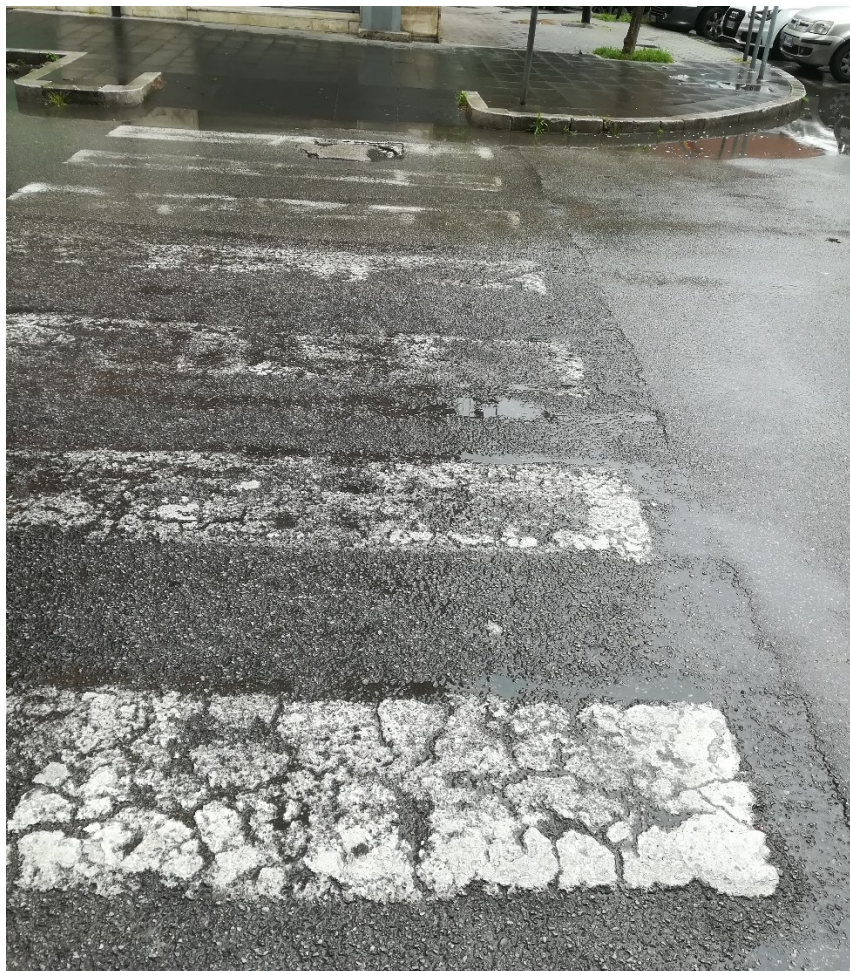
Fig. 4.18 Terzo attraversamento lungo il tratto

Con riferimento agli attraversamenti lungo il tratto si ritiene utile il ripristino della segnaletica orizzontale del terzo attraversamento.

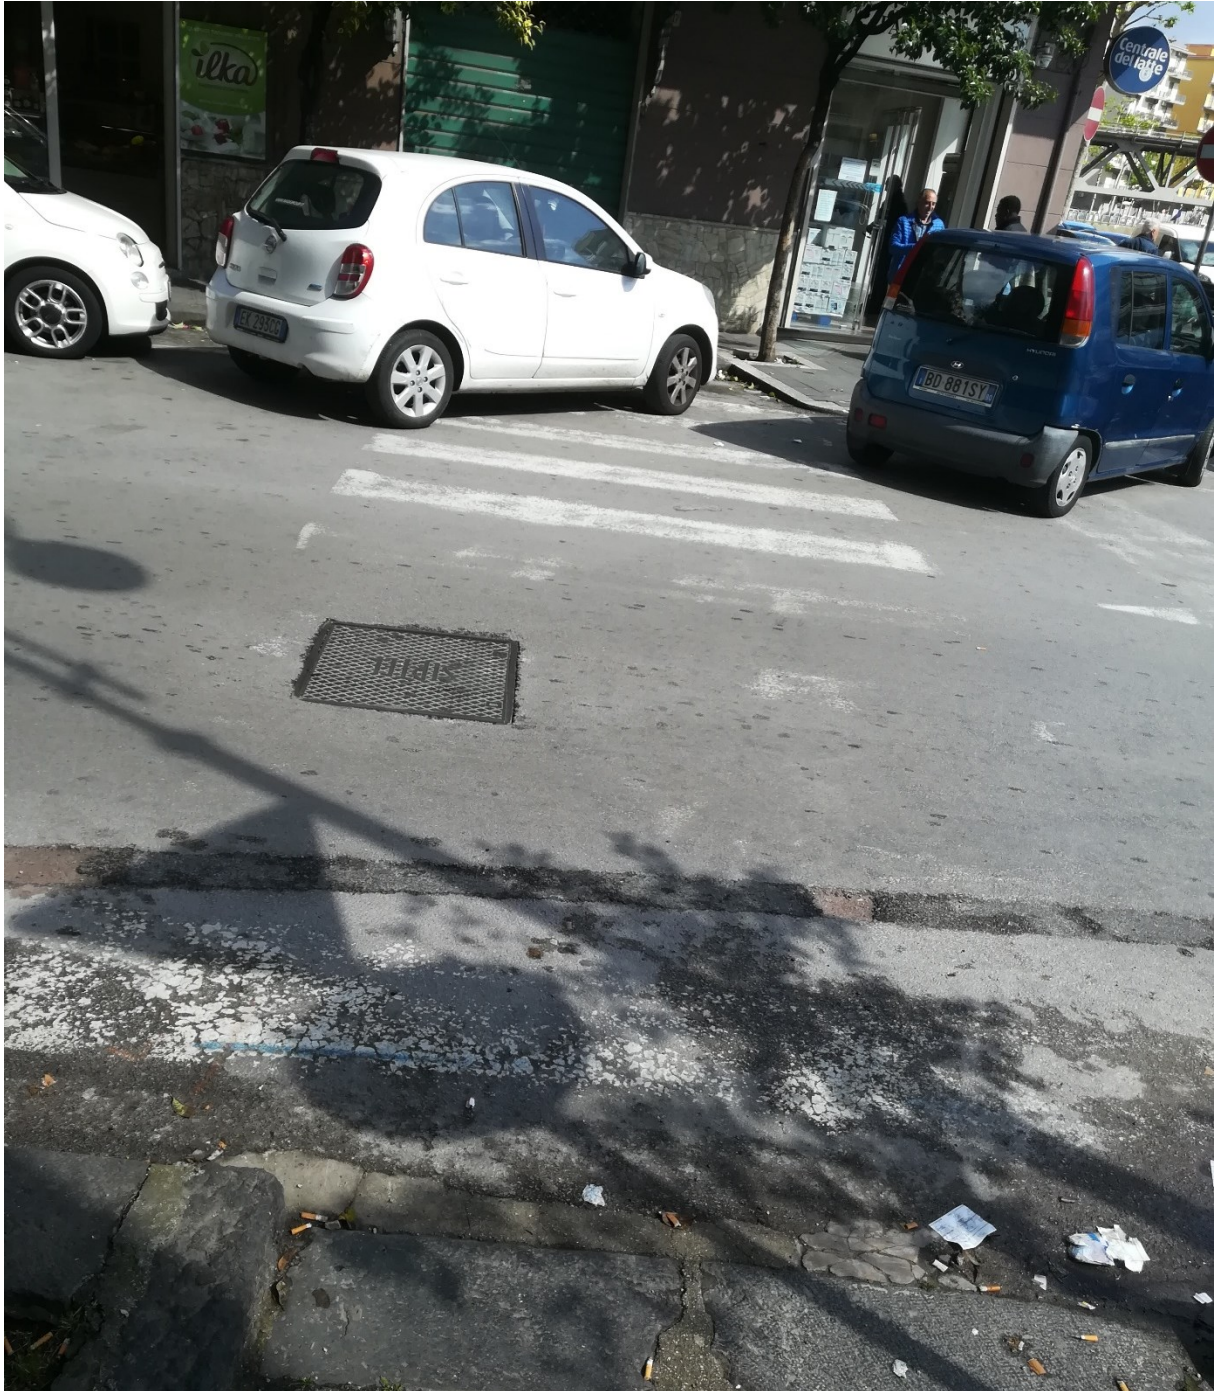
Fig. 4.20 Quarto attraversamento sulla destra, intersezione con via Nizza- ripristino della segnaletica orizzontale necessario. L'assenza degli scivoli è in qualche modo giustificata dall'inutilizzo da parte di persone diversamente abili del marciapiede di sinistra, a causa delle dimensioni ridotte; Tuttavia, data l'impossibilità di utilizzare entrambi i marciapiedi sarebbe necessario prevedere, in corrispondenza dello stallo per disabili, un attraversamento pedonale, che consenta immediatamente il raggiungimento del marciapiede opposto, nonostante la ridotta distanza dall'attraversamento successivo.

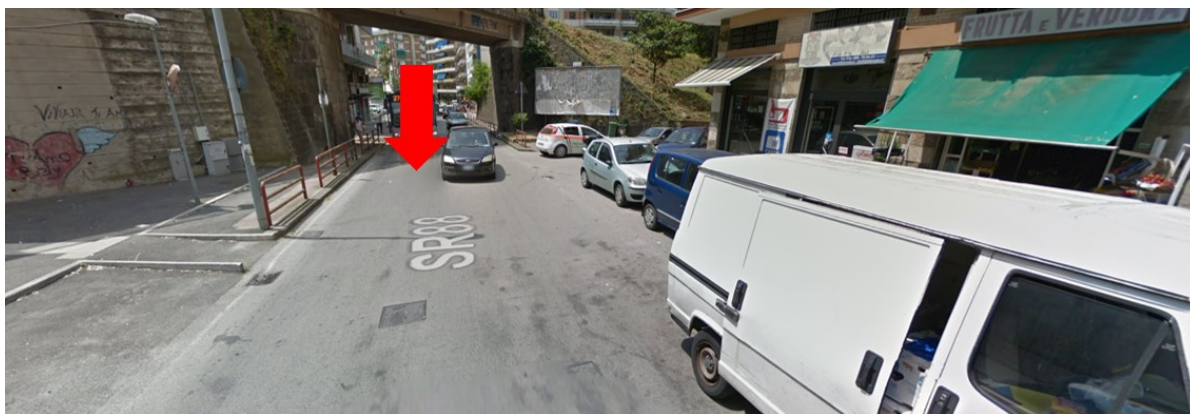
Fig. 4.26 Proposta di indietreggiamento terzo attraversamento

Altri interventi necessari riguardano l'introduzione della segnaletica verticale per tutti gli attraversamenti lungo il tratto. Inoltre, va segnalato che il terzo attraversamento lungo il tratto collega i due marciapiedi proprio in corrispondenza della larghezza minima del marciapiede di destra; questo significa che tale tratto di marciapiede non è utilizzabile da persone che si spostano in carrozzina; si consiglia quindi l'arretramento dello stesso in prossimità dell'ingresso in stazione al fine di consentire il passaggio in sicurezza da un marciapiede all'altro, laddove quello di destra diventi troppo stretto.

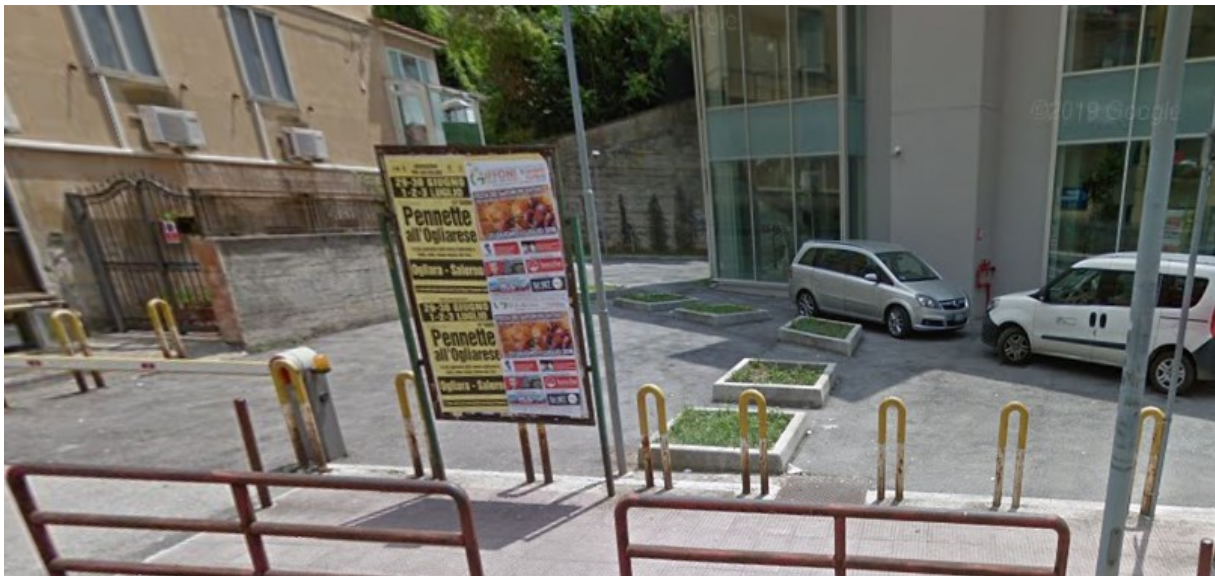
Fig. 4.28 Ridotta distanza per consentire l'ingresso/uscita in area stazione e superare l'area fermata veicoli

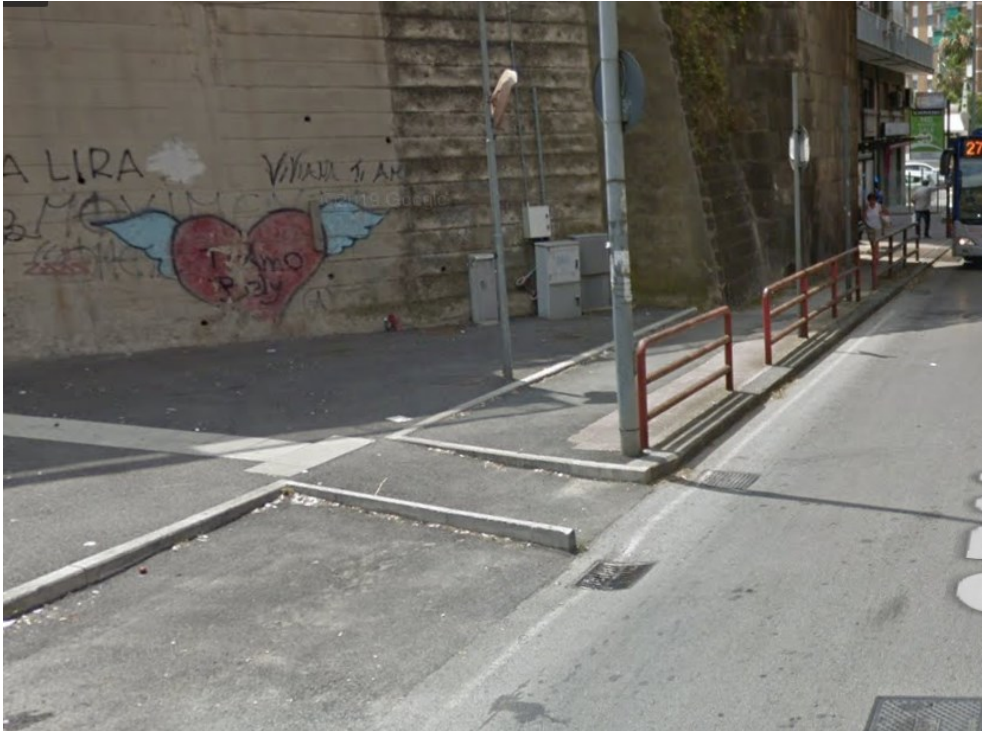
Fig. 4.29 Collegamento non adeguato con il marciapiede adiacente

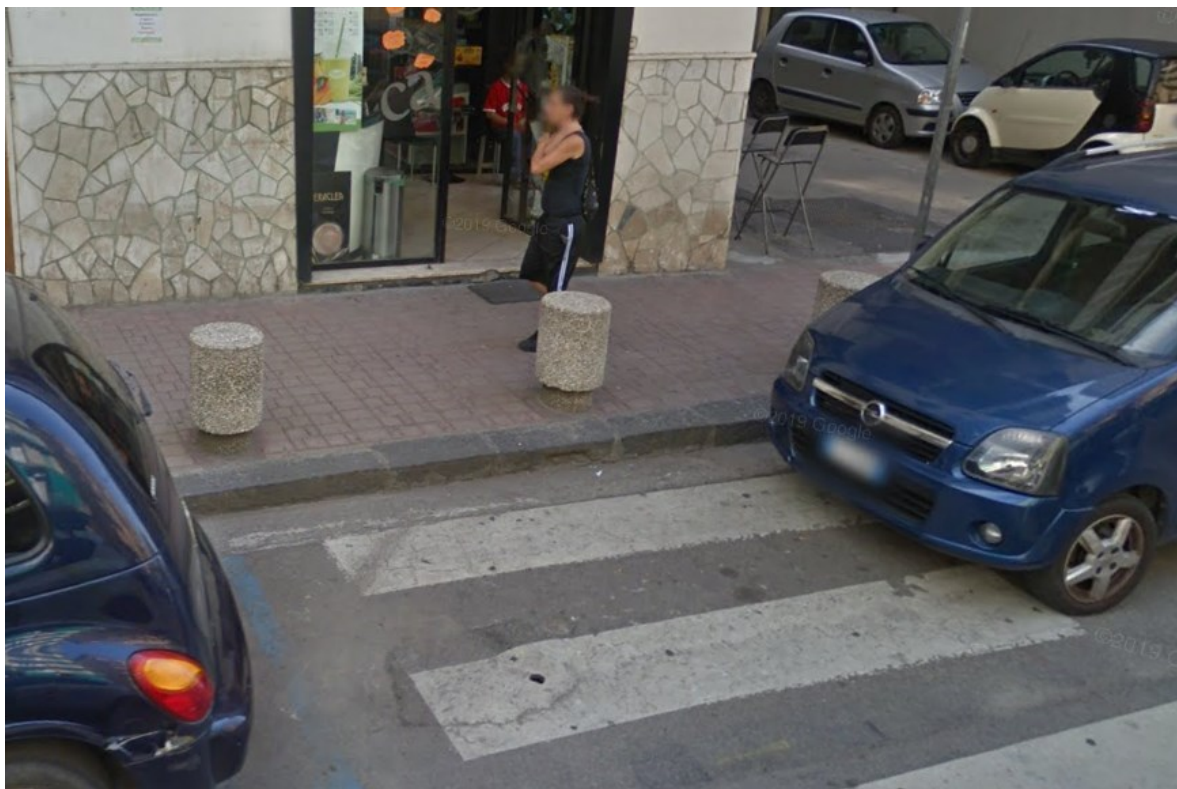
Fig. 4.32 Quinto attraversamento lungo il tratto – Assenza scivolo disabili

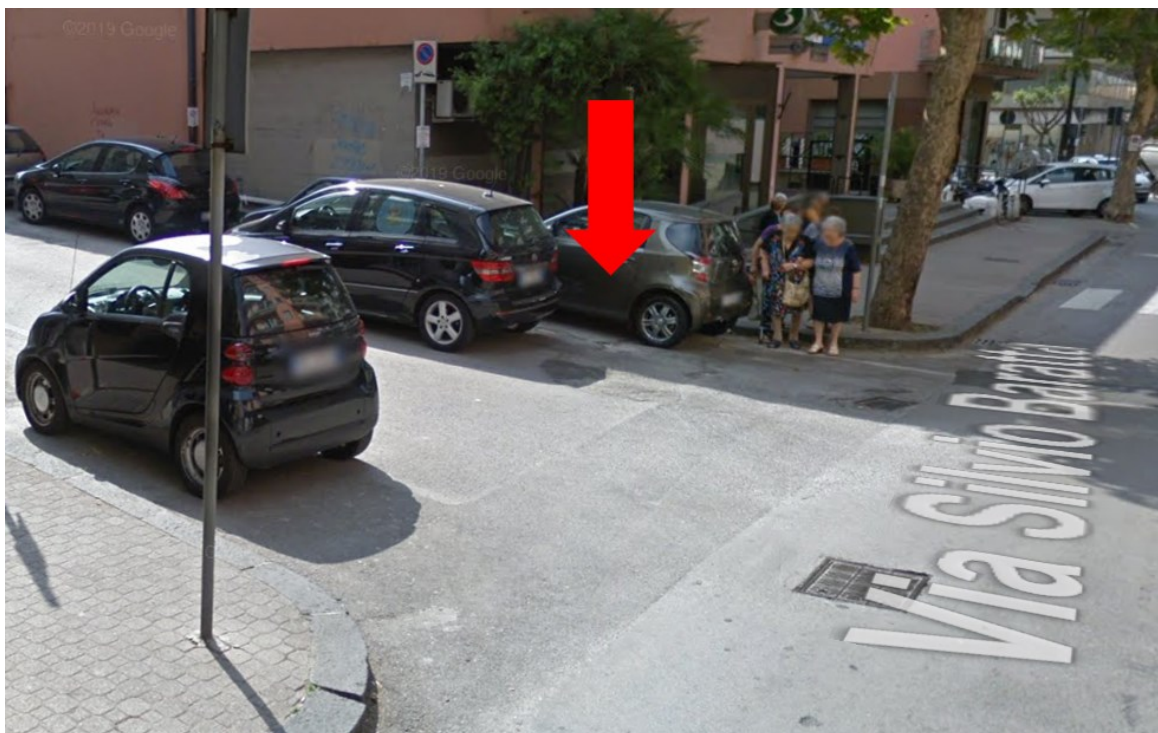
Fig. 4.33 Ipotesi di inserimento attraversamento sul lato sinistro, all'intersezione con via Guglielmini

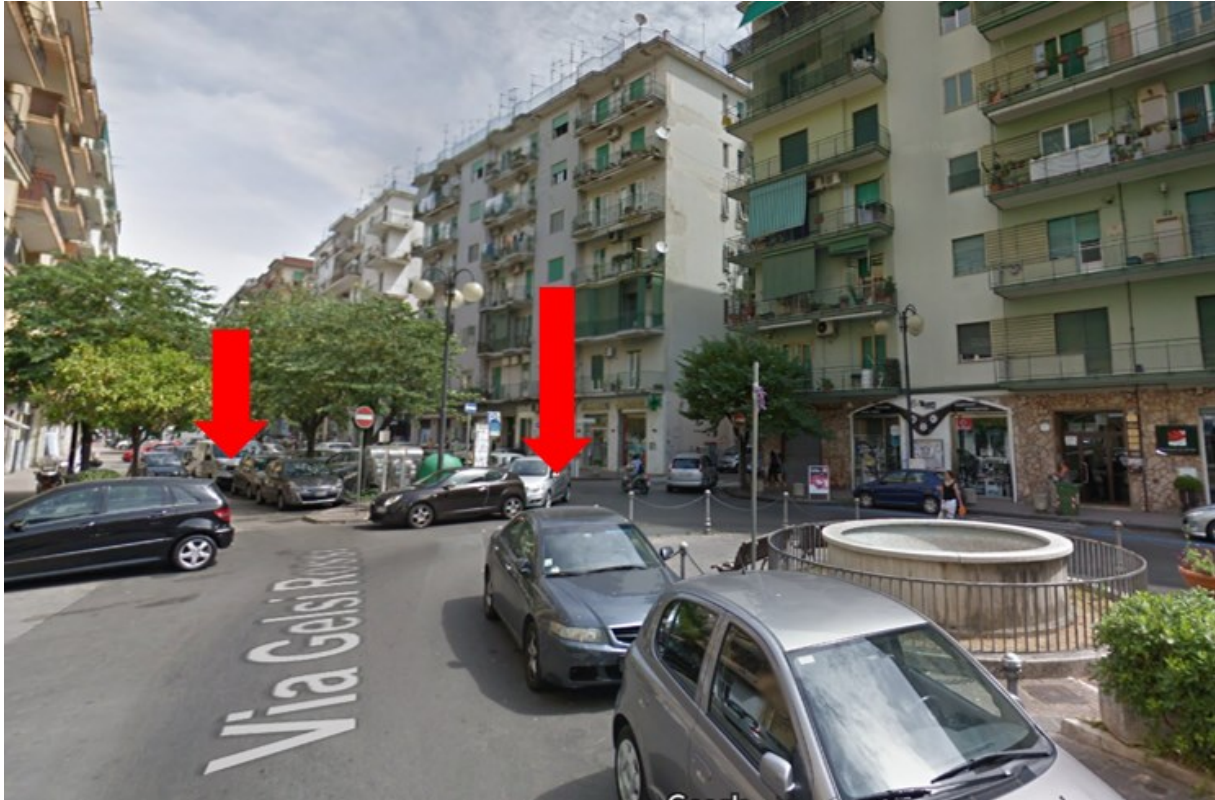
Fig. 4.34 Attraversamenti da introdurre per garantire un collegamento in sicurezza con via Settimio Mobilio

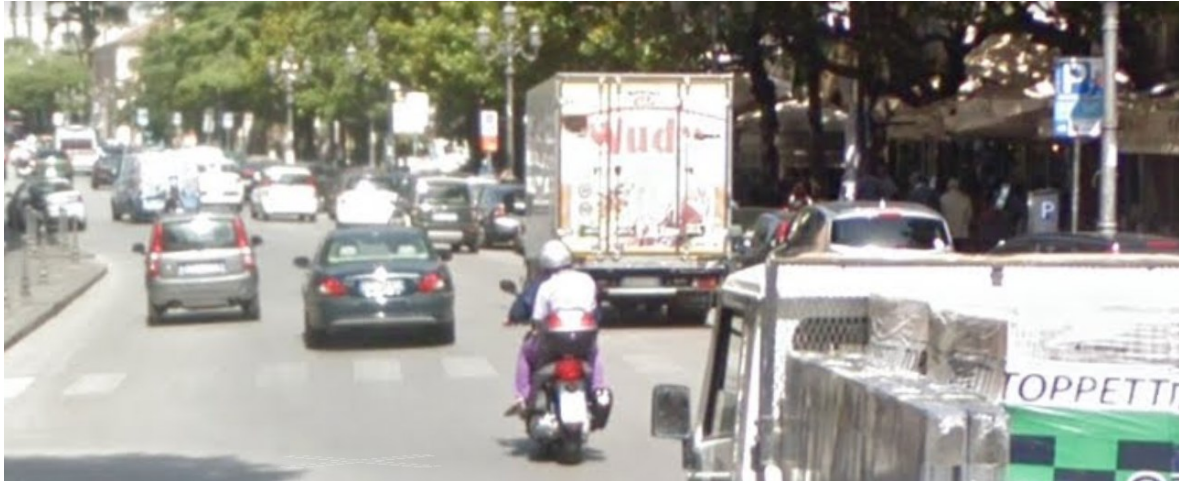
Fig. 4.41 Disposizione disordinata dei veicoli su più corsie

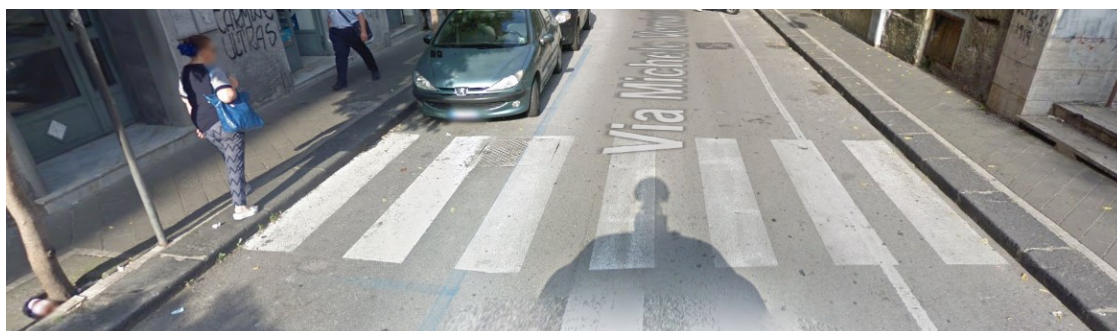
Fig. 4.57 Terzo attraversamento lungo il tratto - assenza di scivolo disabili.

Altri interventi riguardano il ripristino della segnaletica orizzontale e l'introduzione della segnaletica verticale. A tal proposito, data l'entità degli attraversamenti, quelli sui quali si ritiene più urgente intervenire sono:

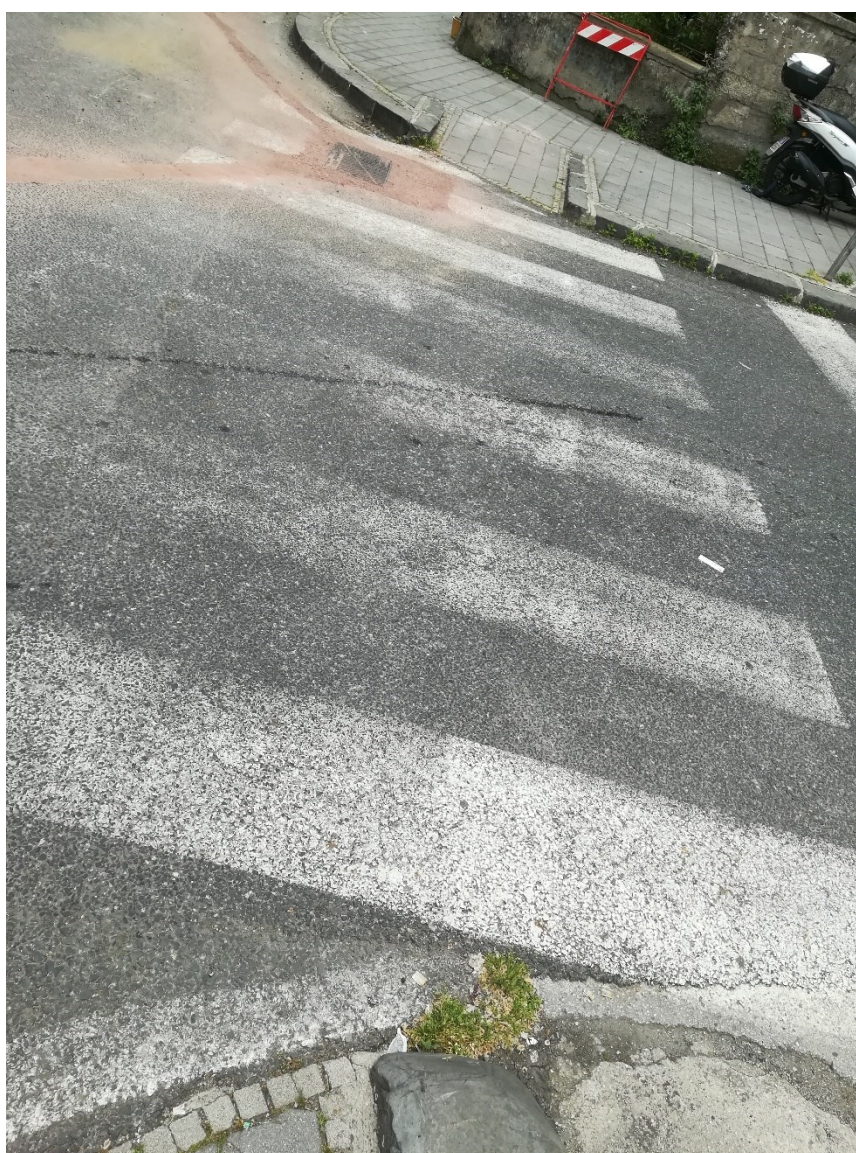
Fig. 4.64 Attraversamento lungo il tratto – segnaletica orizzontale

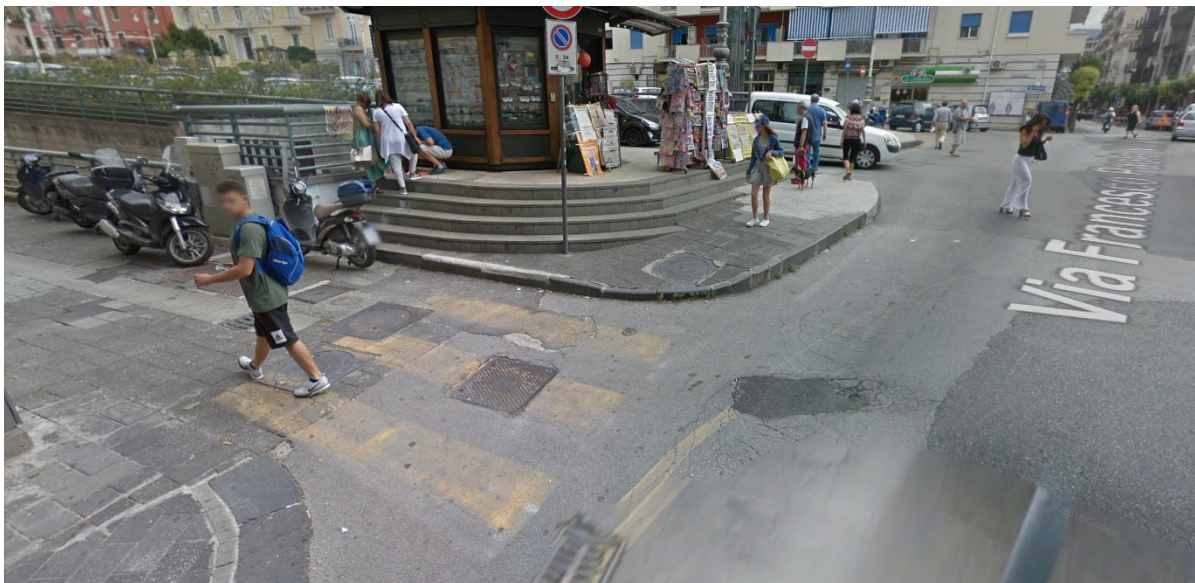
Fig. 4.75 Attraversamento sulla sinistra, all'intersezione con via Ripa- assenza di scivolo

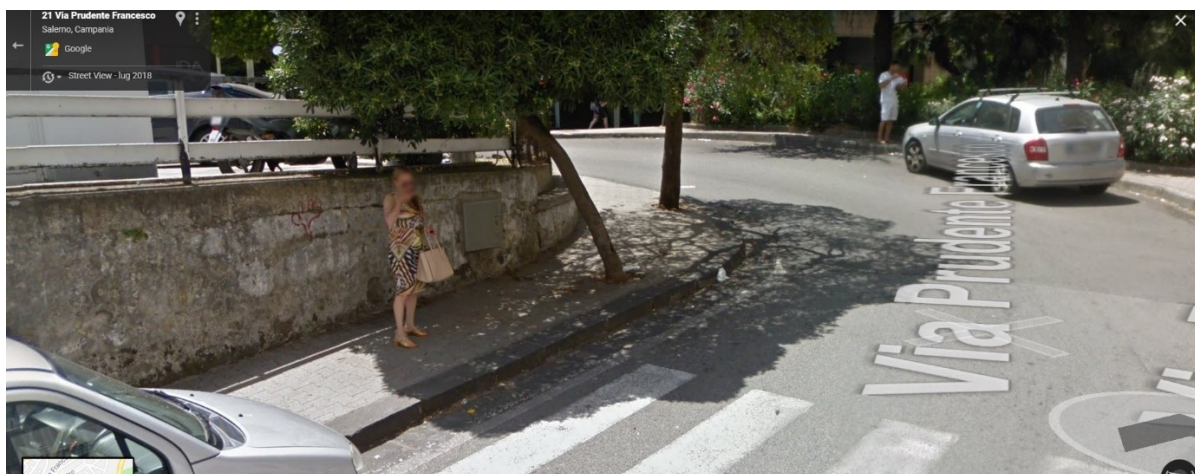
Fig. 4.81 Assenza di scivolo ed interruzione del marciapiede.

Per quel che riguarda il secondo attraversamento gli interventi da effettuare sono due e riguardano l'integrazione della segnaletica verticale e la realizzazione di uno scivolo disabili. Quest'ultimo intervento è importante perché, come si evince dall'immagine successiva, il marciapiede di sinistra subisce, dopo l'attraversamento, un'interruzione e dunque lo scivolo disabili all'attraversamento risulta importante per favorire la continuità del percorso, da qualsiasi lato esso abbia avuto principio.
