Attività strumentale di studio e di
consulenza scientifica
nell'aggiornamento
del Piano Generale del Traffico Urbano

Il Sistema di Trasporto pedonale

Piano di Settore

Laboratorio di Analisi di Sistemi di Trasporto
Dipartimento di ingegneria Civile
Università di Salerno

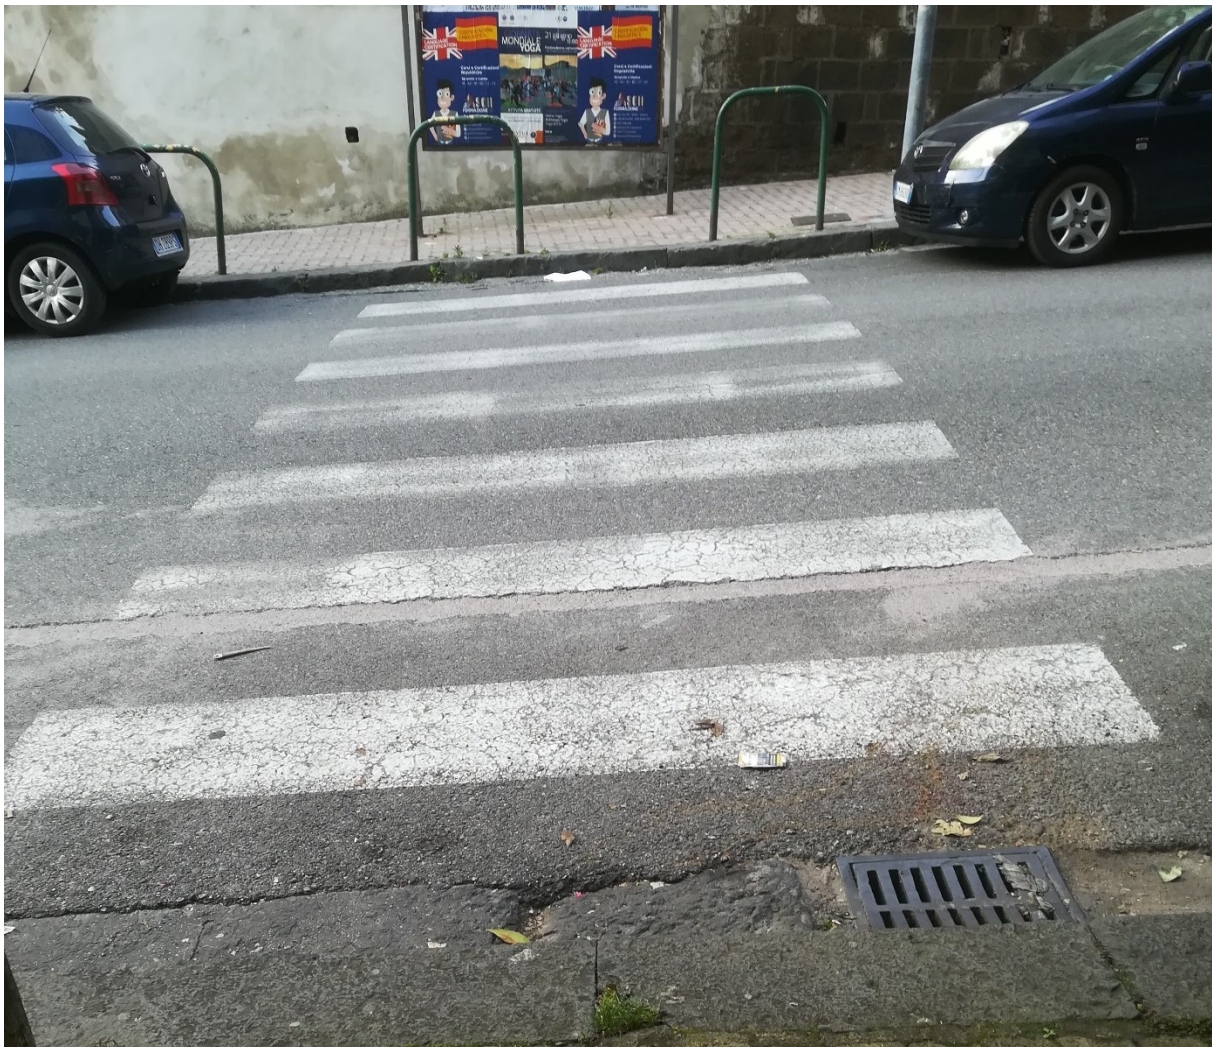
Fig. 4.90 Quarto attraversamento lungo il tratto - assenza di scivoli e segnaletica orizzontale in stato sufficiente

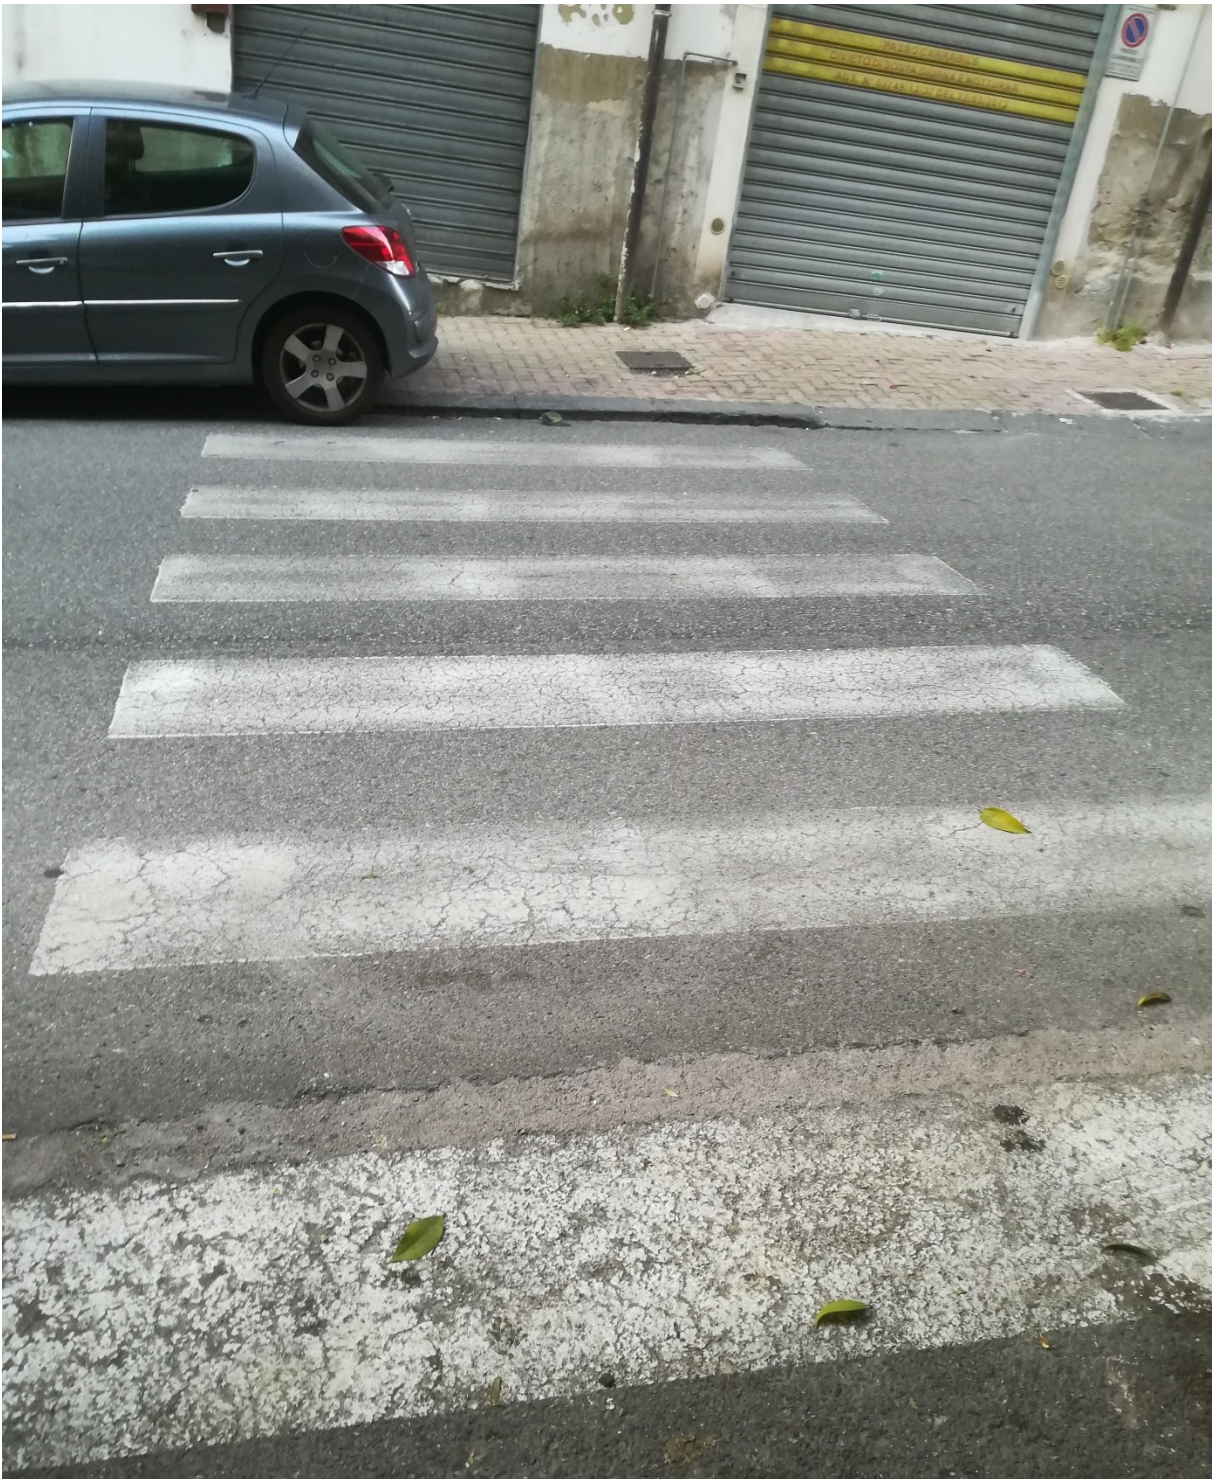
Fig. 4.92 Quinto attraversamento lungo il tratto – assenza di scivoli e segnaletica orizzontale in stato sufficiente

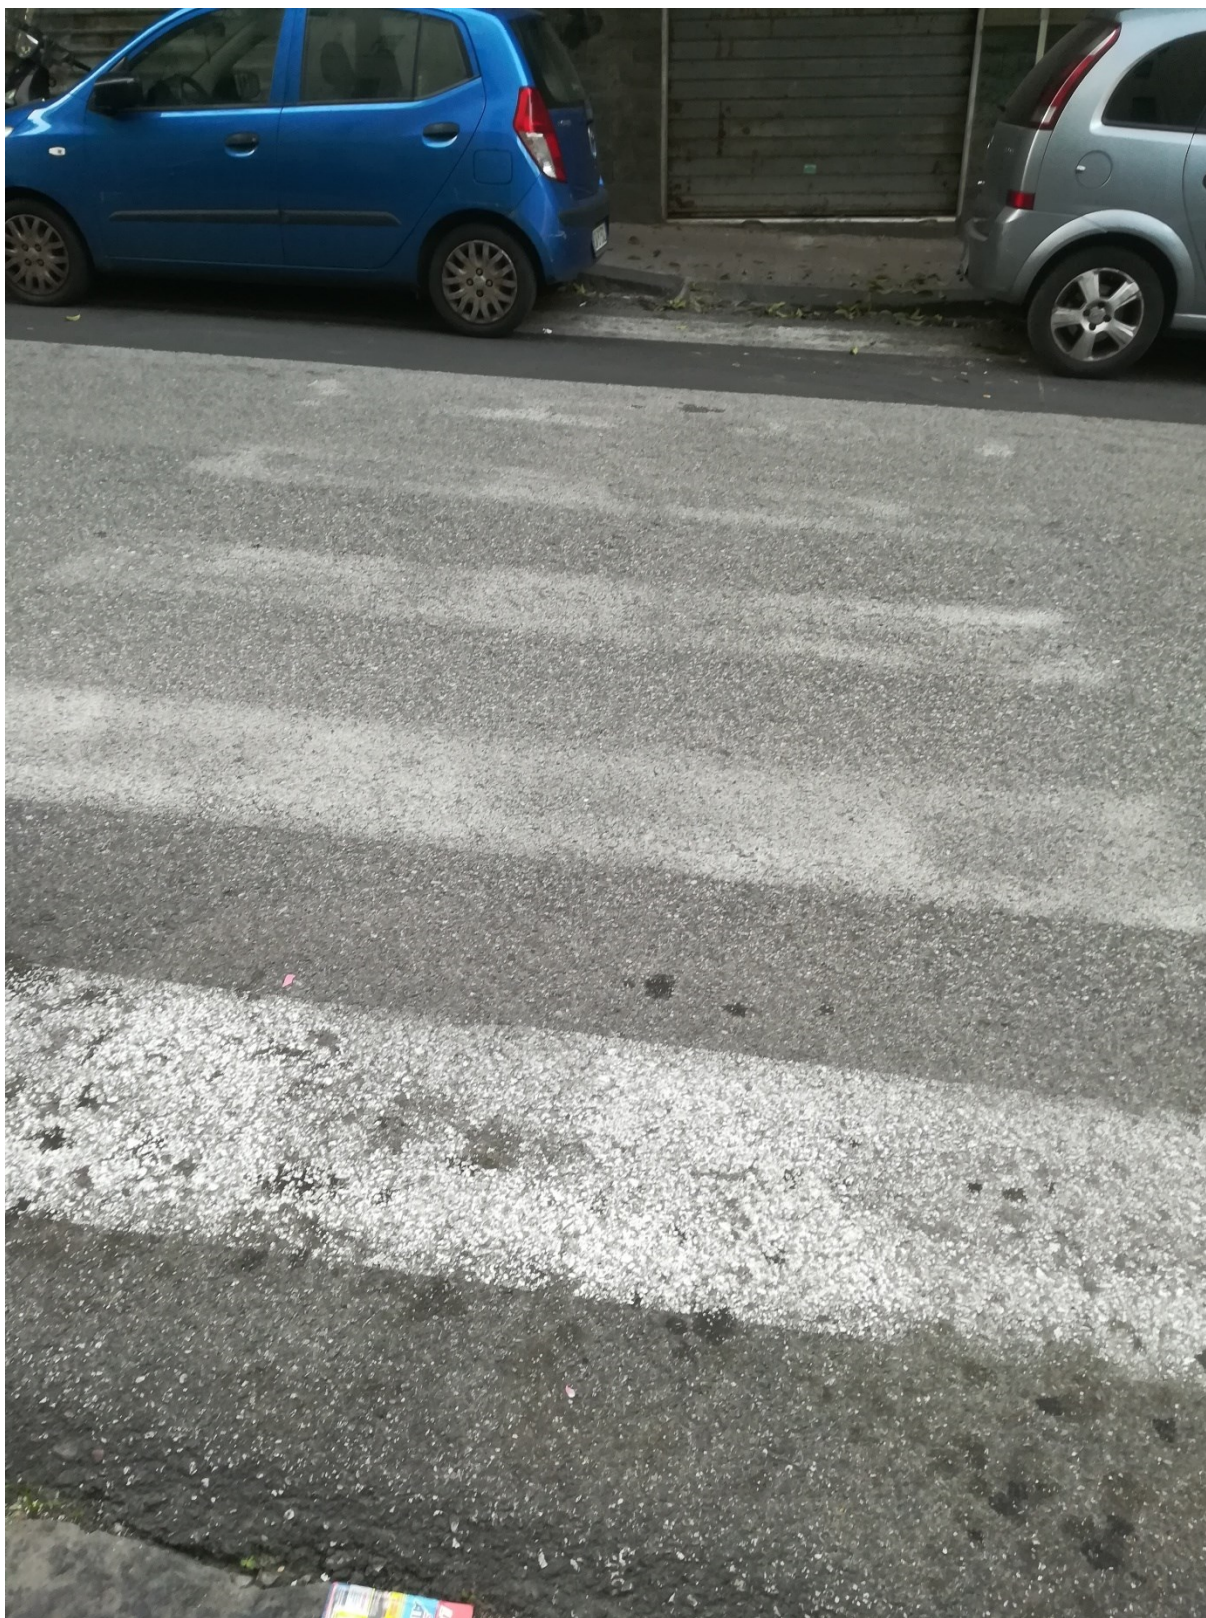
Fig. 4.93 Sesto attraversamento lungo il tratto – segnaletica orizzontale insufficiente

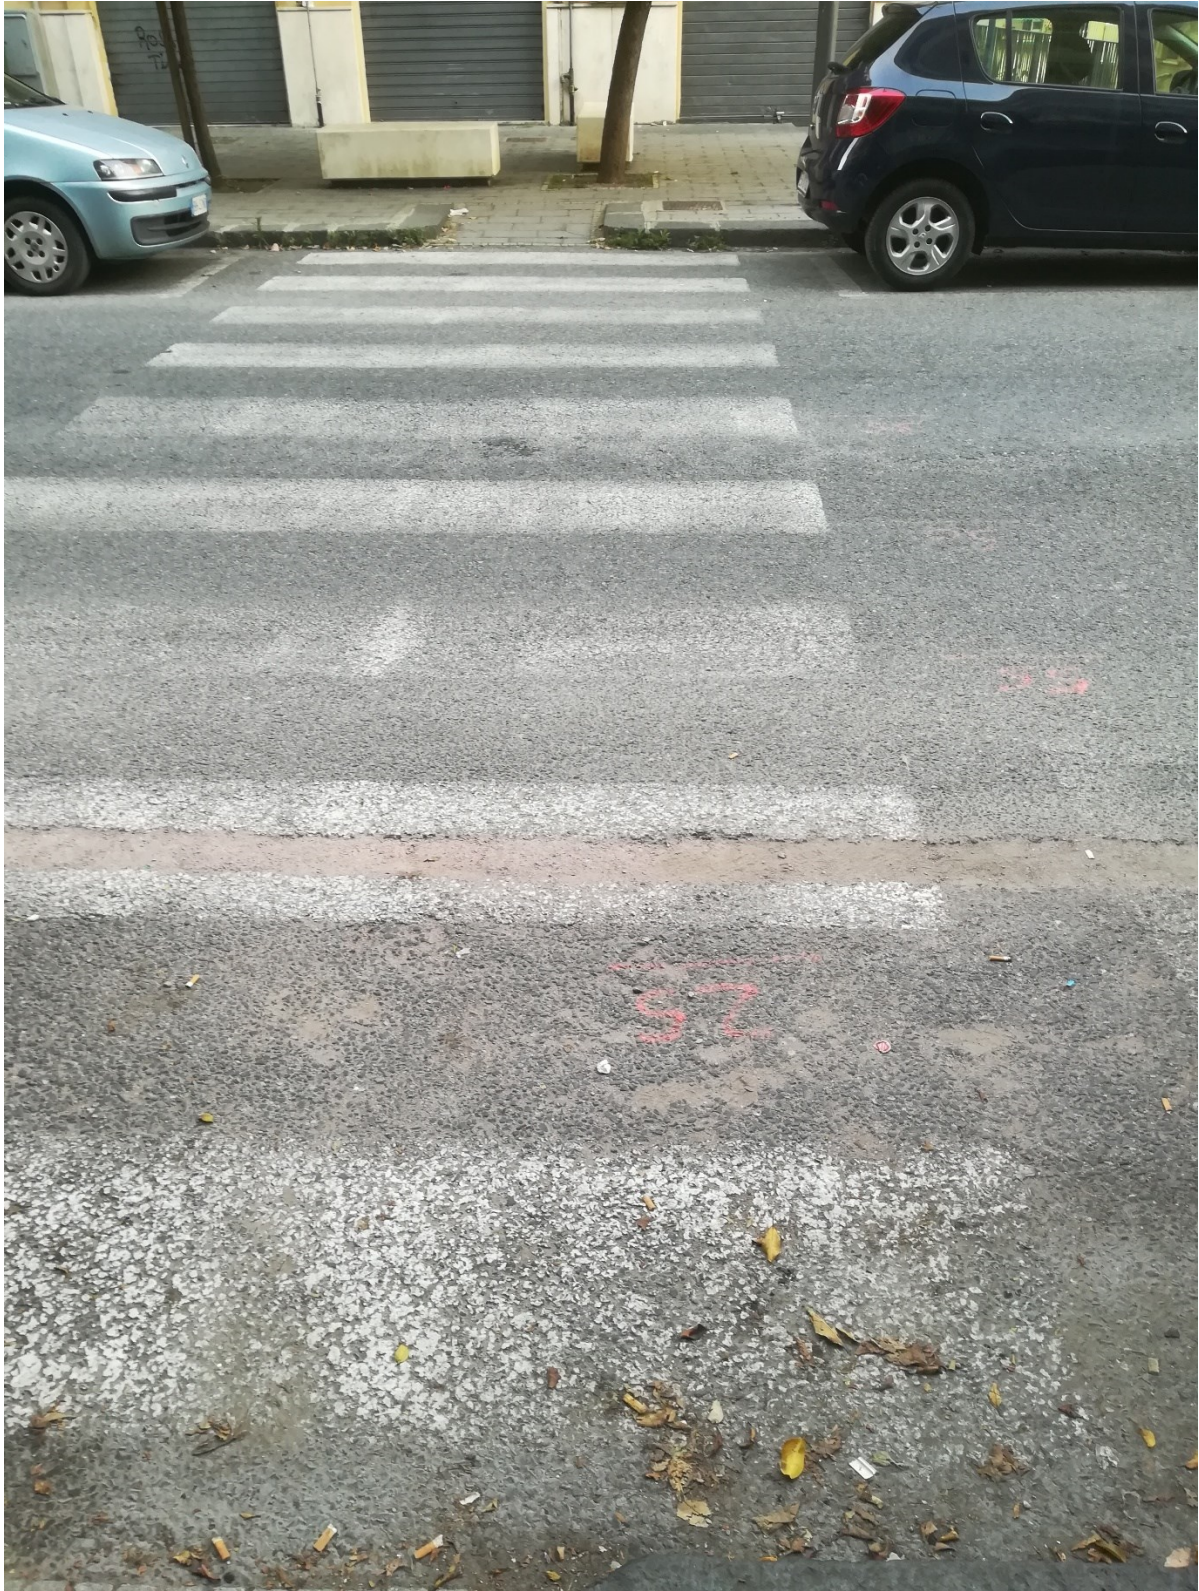
Fig. 4.99 Quinto attraversamento lungo il tratto – segnaletica in stato sufficiente

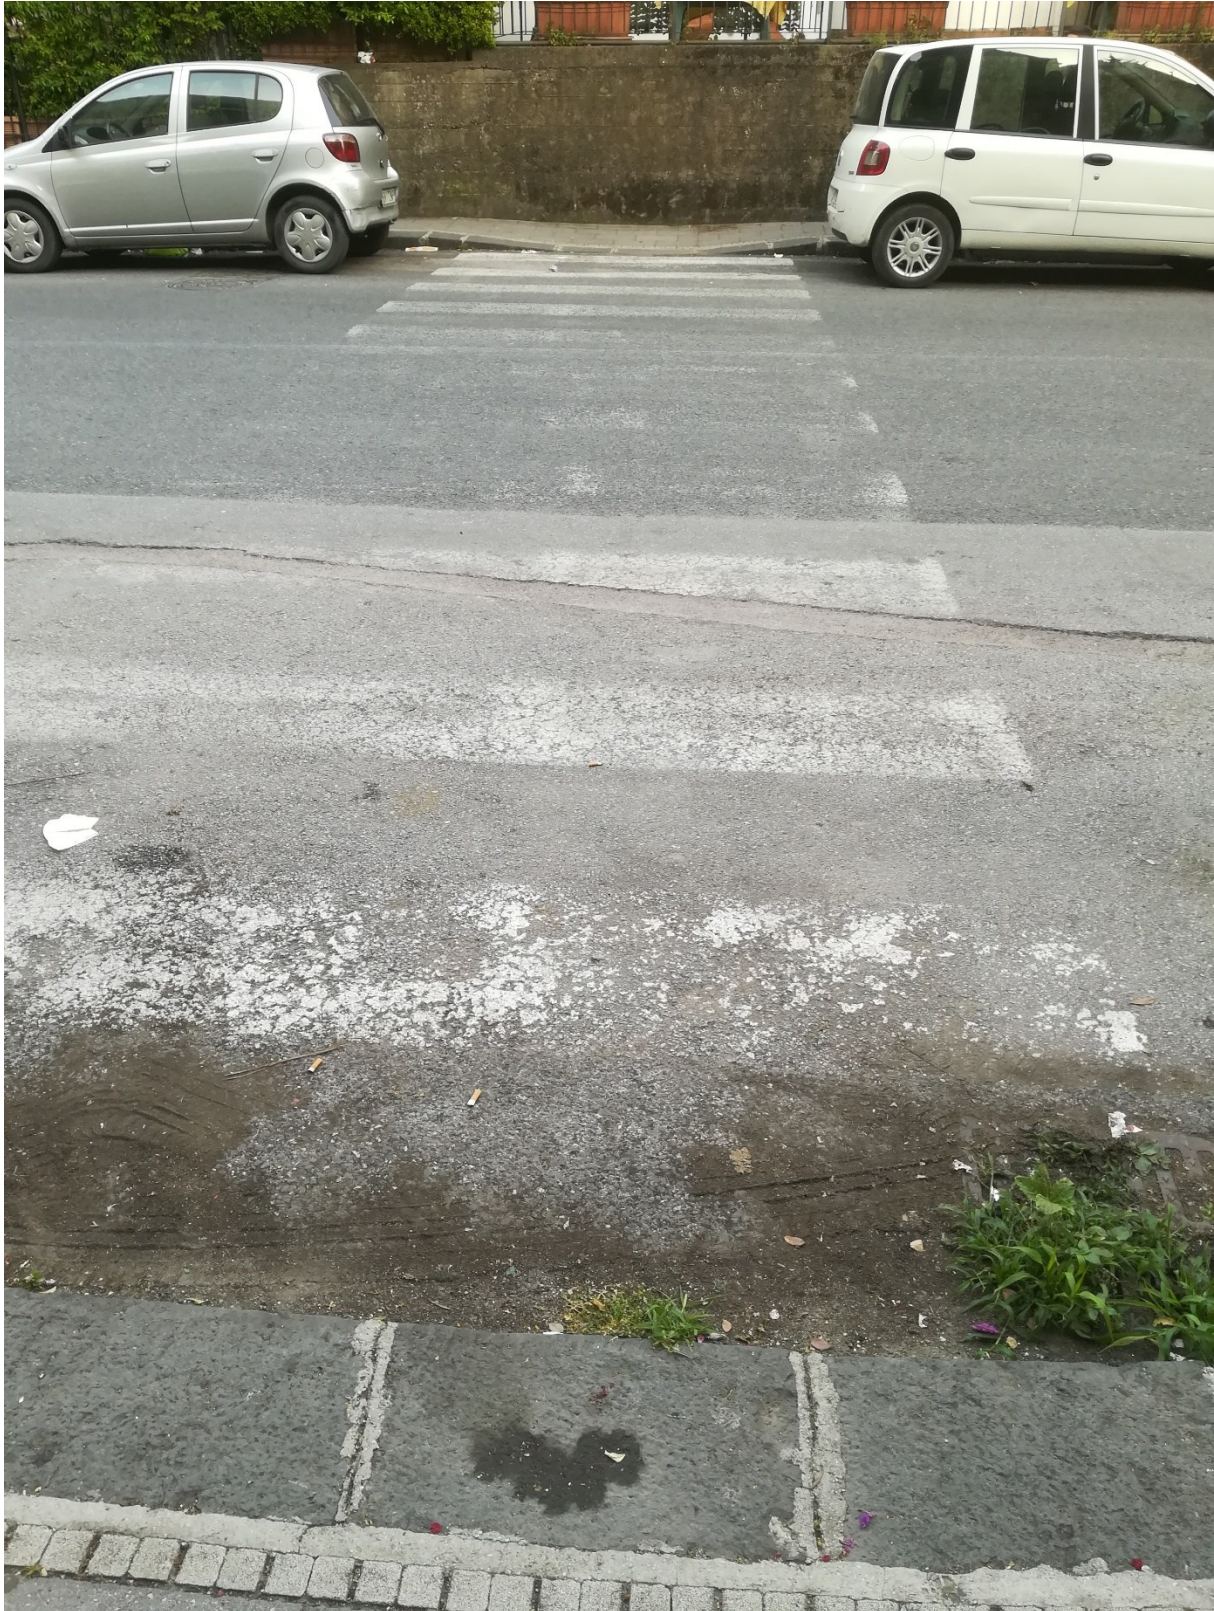
Fig. 4.100 Settimo attraversamento lungo il tratto – segnaletica orizzontale insufficiente e inadeguatezza scivoli (erbacce dove dovrebbe esserci il contatto marciapiede- asfalto)

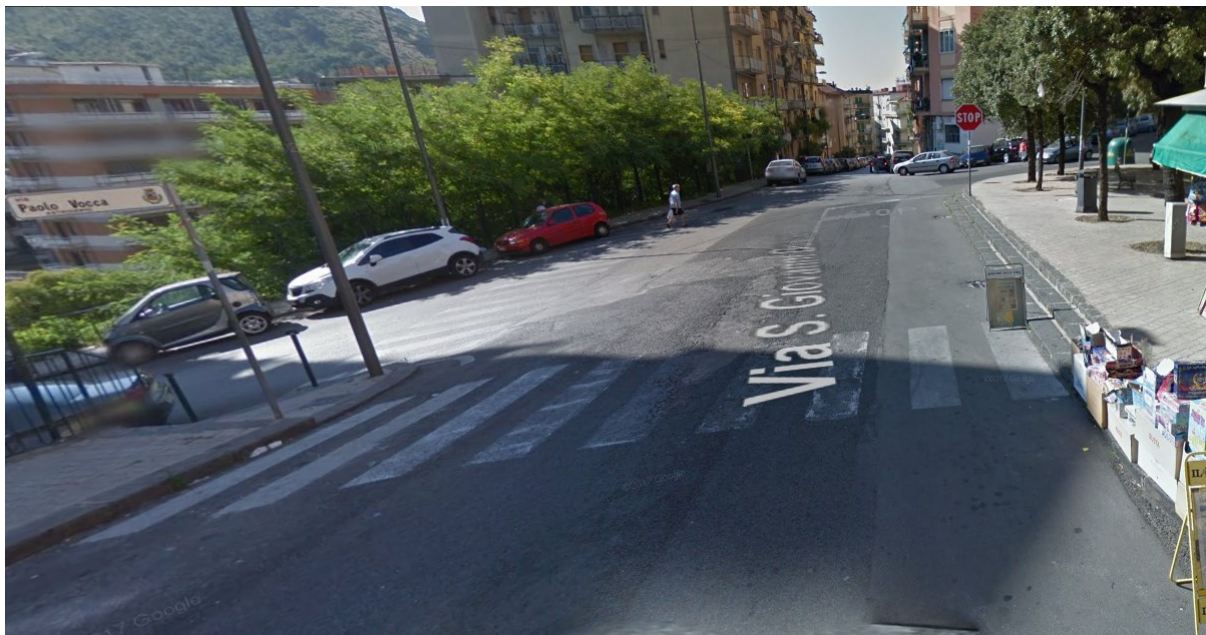
Fig. 4.103 Secondo attraversamento lungo il tratto- rampa necessaria

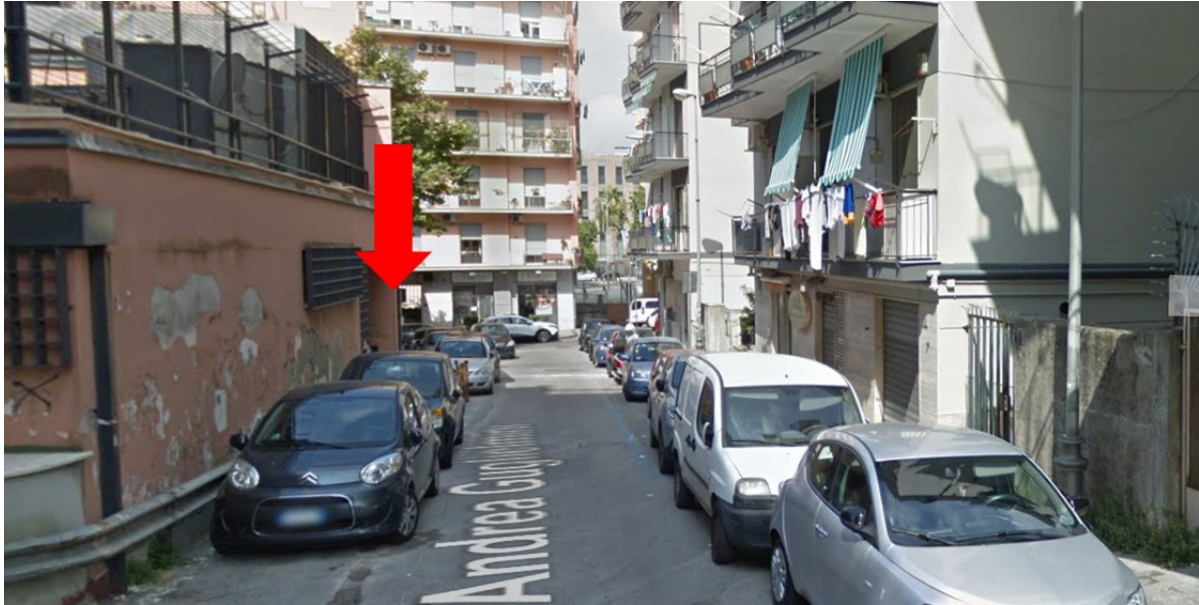
Fig. 4.108 Tratto iniziale – possibile eliminazione di sosta abusiva e realizzazione del marciapiede

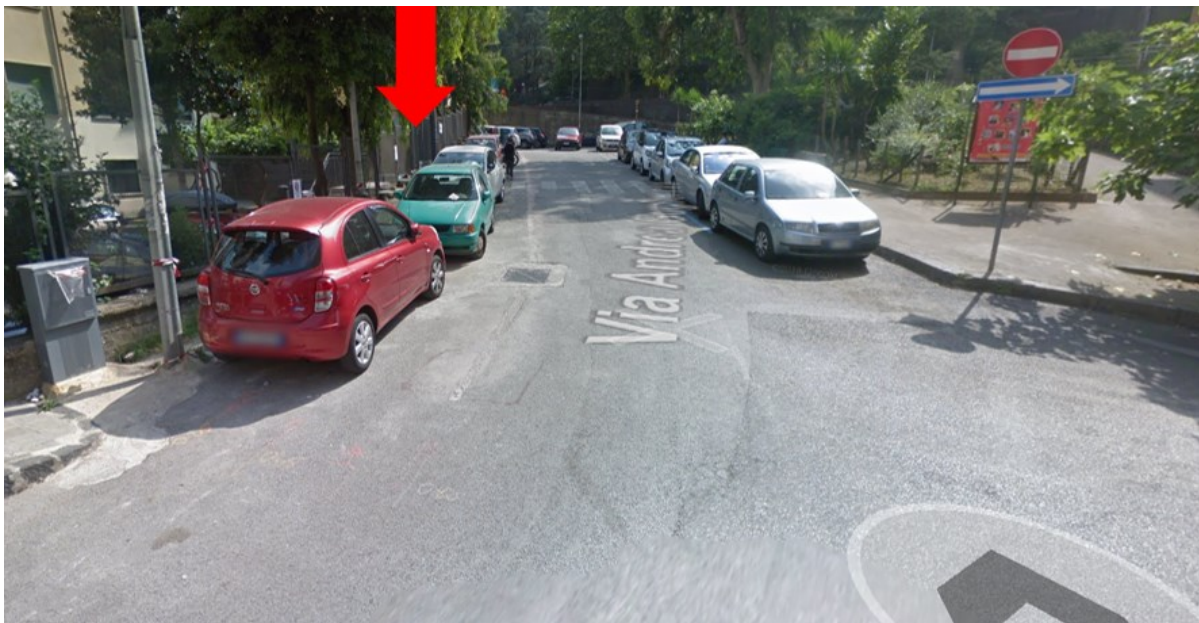
Fig. 4.109 Tratto finale – possibile eliminazione di sosta abusiva e realizzazione del marciapiede

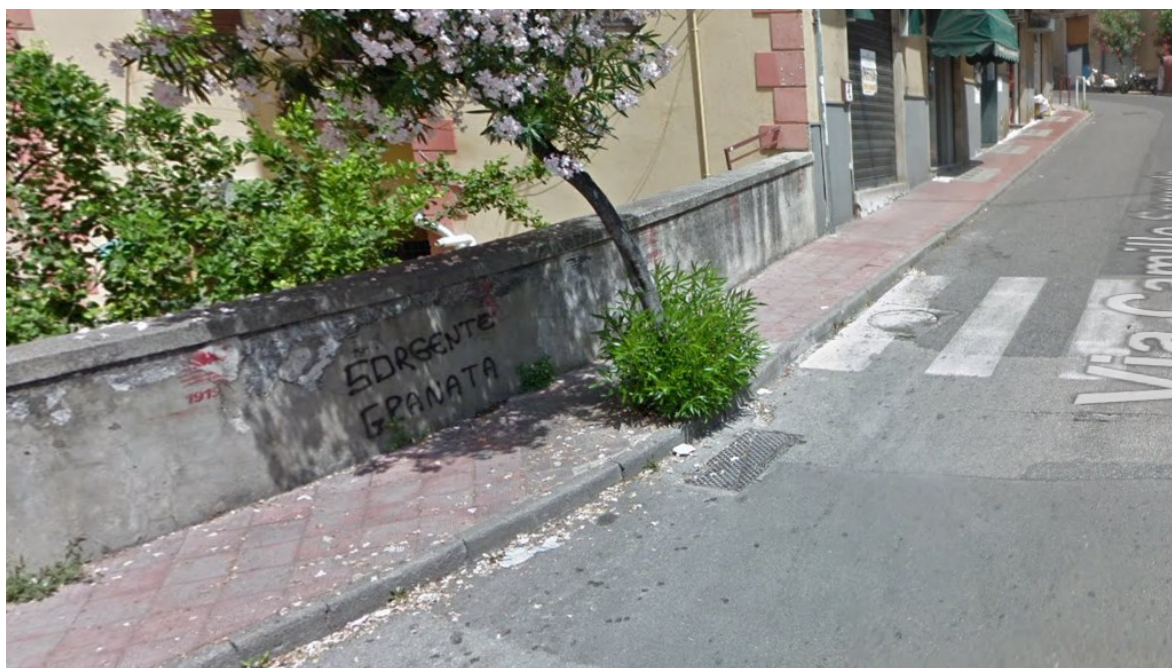
Fig. 4.117 Ostacoli sul marciapiede
