**PEBA**

***Piano di **E**liminazione delle **B**arriere **A**rchitettoniche***

**COMUNE DI SALERNO**

**PARTE A\_02: RELAZIONE ILLUSTRATIVA**

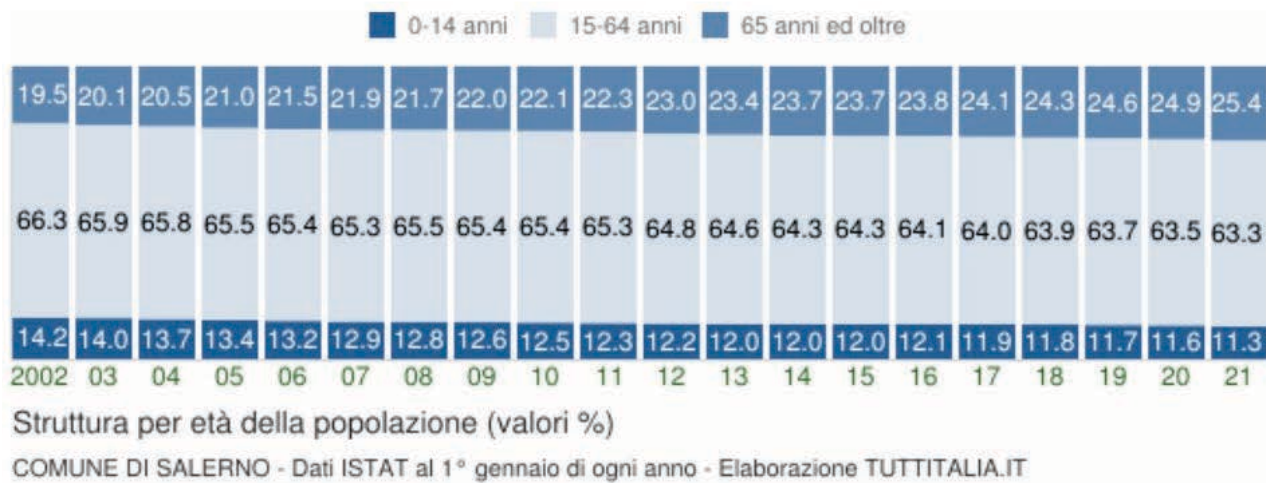
Il grafico della piramide delle età, rappresenta la distribuzione della popolazione residente a Salerno per età e sesso al 1° gennaio 2021. La popolazione è riportata per **classi quinquennali** di età e è stata divisa per sesso.

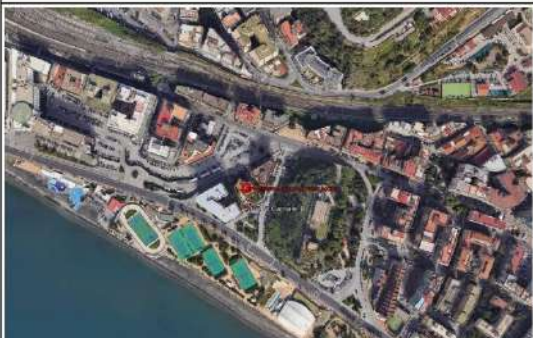
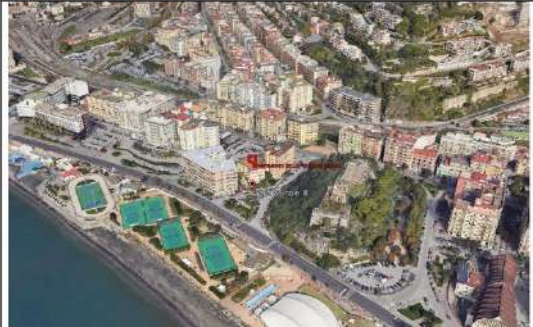
| Immobile: DIPARTIMENTO DELLE POLITICHE SOCIALI<br>Situato in: V.lea Canale, n.8<br>Coordinate geografiche: lat. 40.671663° long 14.779111° | | | |

| L'edificio è parzialmente accessibile; gli interventi da eseguire riguardano l'esterno con la realizzazione degli scivoli, fino alla fermata del trasporto pubblico e l'inserimento della pavimentazione Loges e l'eventuale parcheggio disabili all'interno dell'area giardino. | | | | |

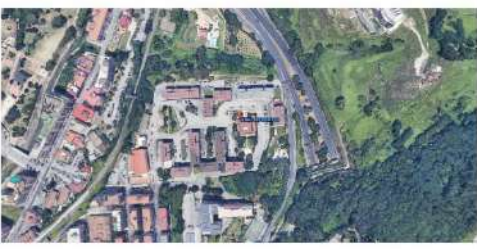
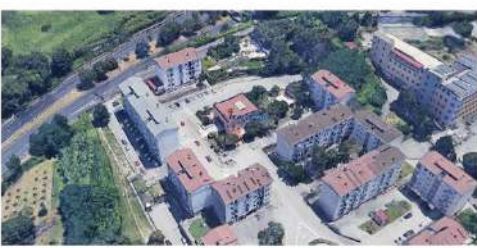
| | SCHEDA CENSIMENTO BARRIERE ARCHITETTONICHE<br>PATRIMONIO IMMOBILIARE COMUNALE | AN_04 |

| | <b>SEZ. A - INDIVIDUAZIONE DELL'IMMOBILE</b><br>Immobile: ASILO NIDO SORRISO<br>Situato in: Via O. Cauro<br>Coordinate geografiche: latitudine: 40°41'3.73"N, longitudine: 14°46'45.49"E | |
