FASE CONOSCITIVA - PARTE B

PARTE B_01: SCHEDE DI CENSIMENTO

**SCHEDA CENSIMENTO BARRIERE
ARCHITETTONICHE PATRIMONIO
IMMOBILIARE COMUNALE**

**P.E.B.A. PIANO ELIMINAZIONE BARRIERE ARCHITETTONICHE COMUNE DI SALERNO
IMMOBILI COMUNALI**

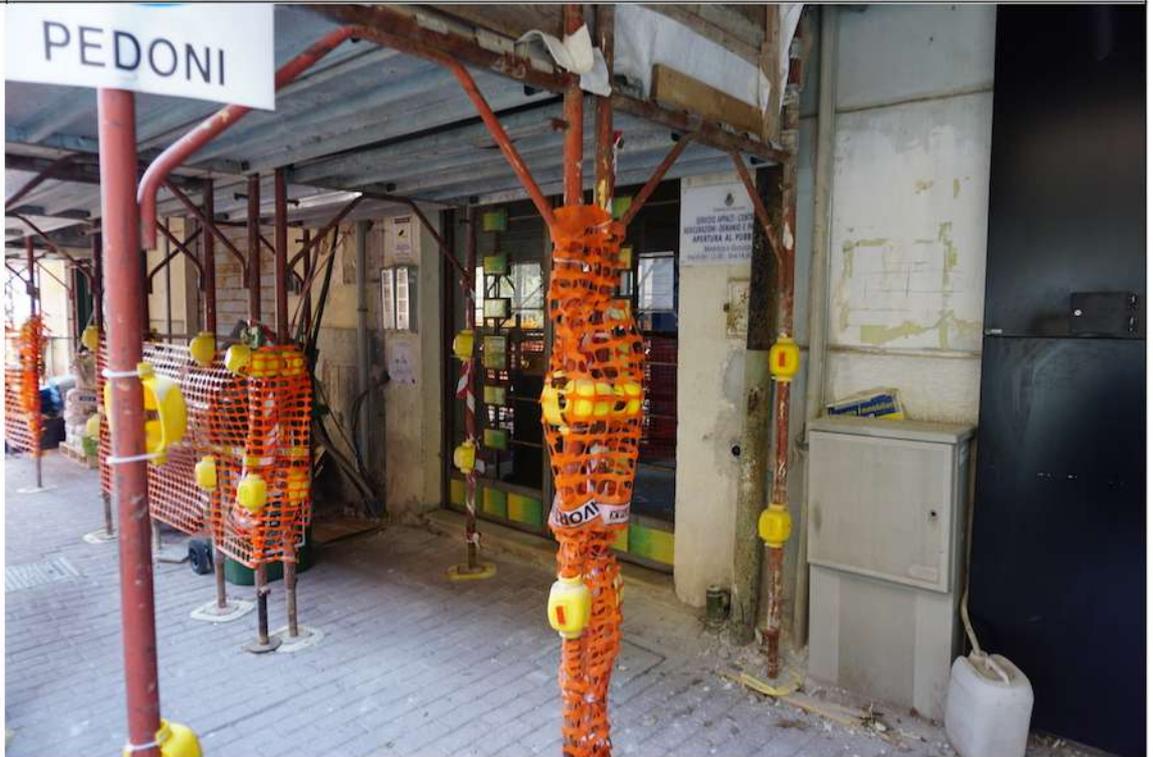
b.2.1

Presenza di segnaletica

Assenza di segnaletica

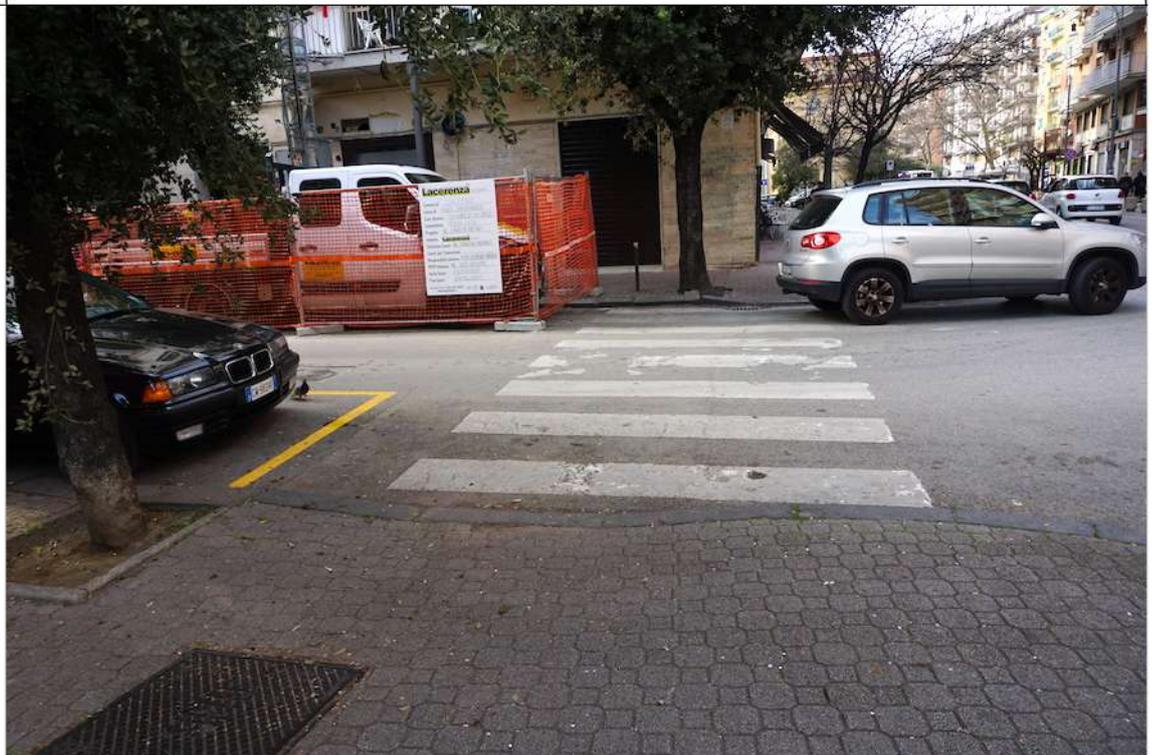
b.2.2

Ausili per la mobilità autonoma dei disabili della vista

Assenza di segnalazione tattilo plantare come linea guida alle persone non vedenti

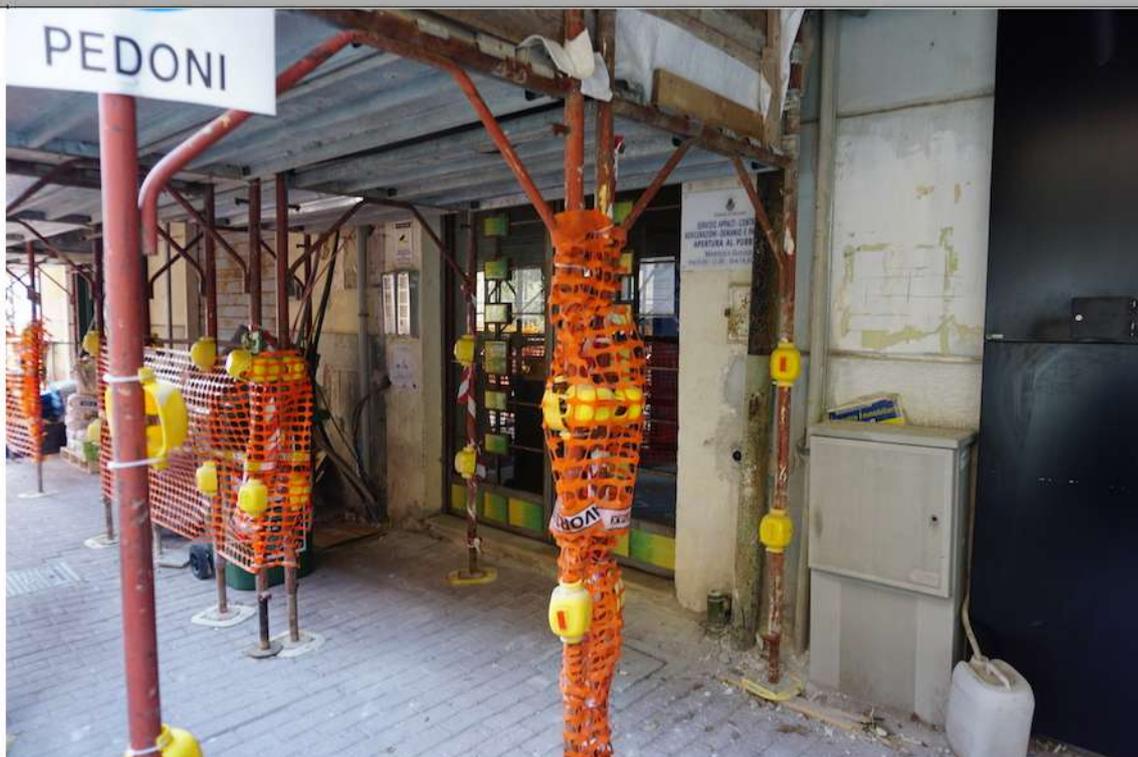
b.6.1

Ingresso accessibile

Presenza di gradino di altezza massima 5 cm
Assenza di segnalazione tattilo plantare di intercettazione pubblici servizi

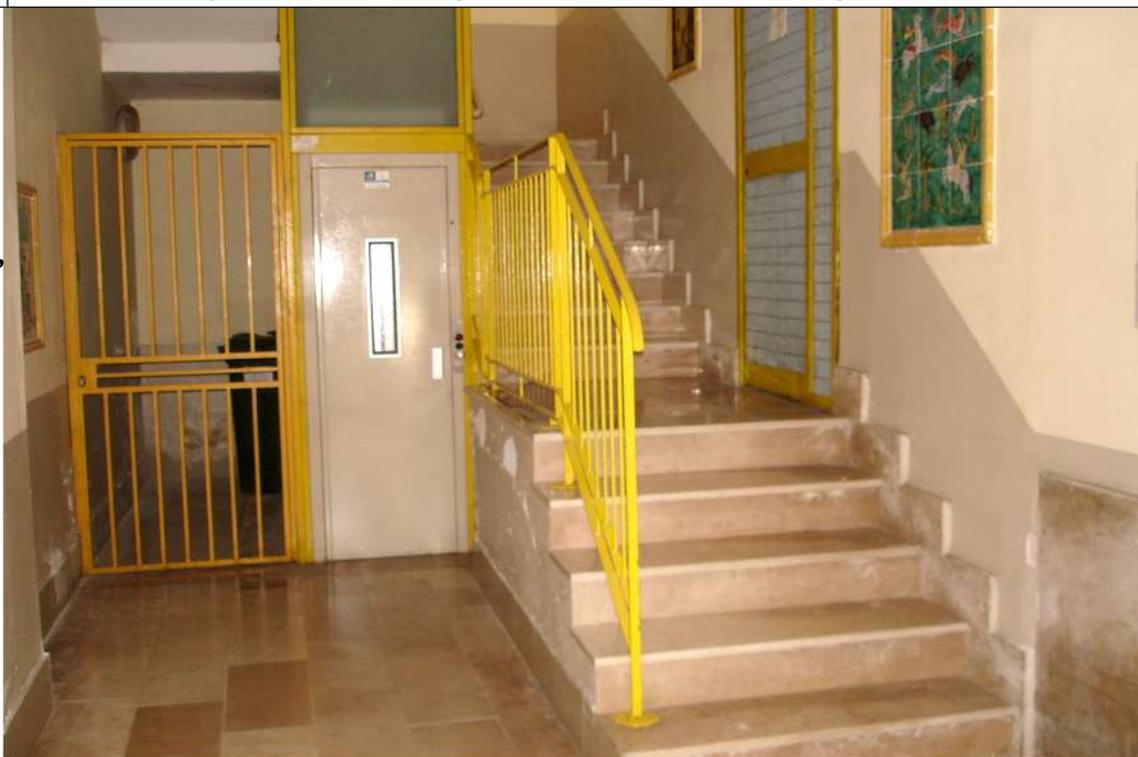
b.6.2

Accessibilità percorsi principali

Assenza di segnalazione tattilo plantare ad inizio e fine rampa scale
Assenza di collegamento verticale accessibile tra i piani con sedia a ruote

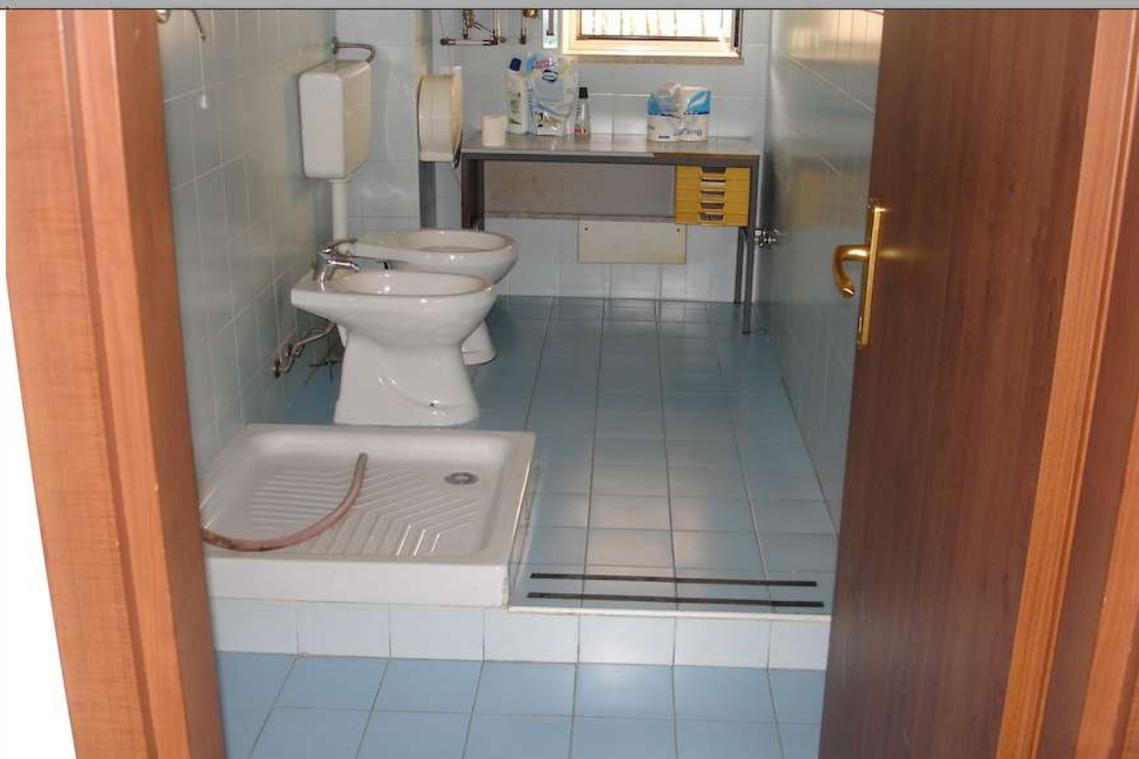
b.8.3

Presenza di almeno un servizio igienico attrezzato

Da ristrutturare con eliminazione del gradino, scarichi a parete, eliminazione bidet e piatto doccia, porta che apre verso l'esterno e attrezzature dedicate.

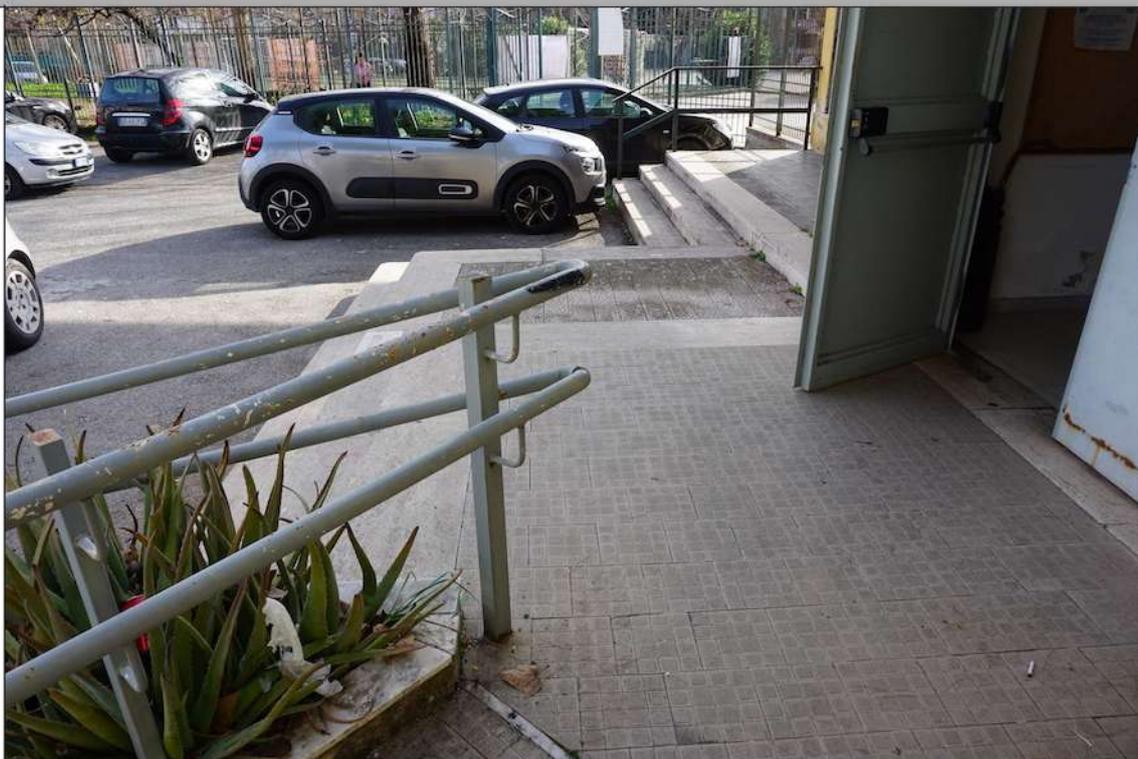
b. I. I

Presenza di
posti auto
riservati

Parcheggio riservato sprovvisto di segnaletica orizzontale e verticale

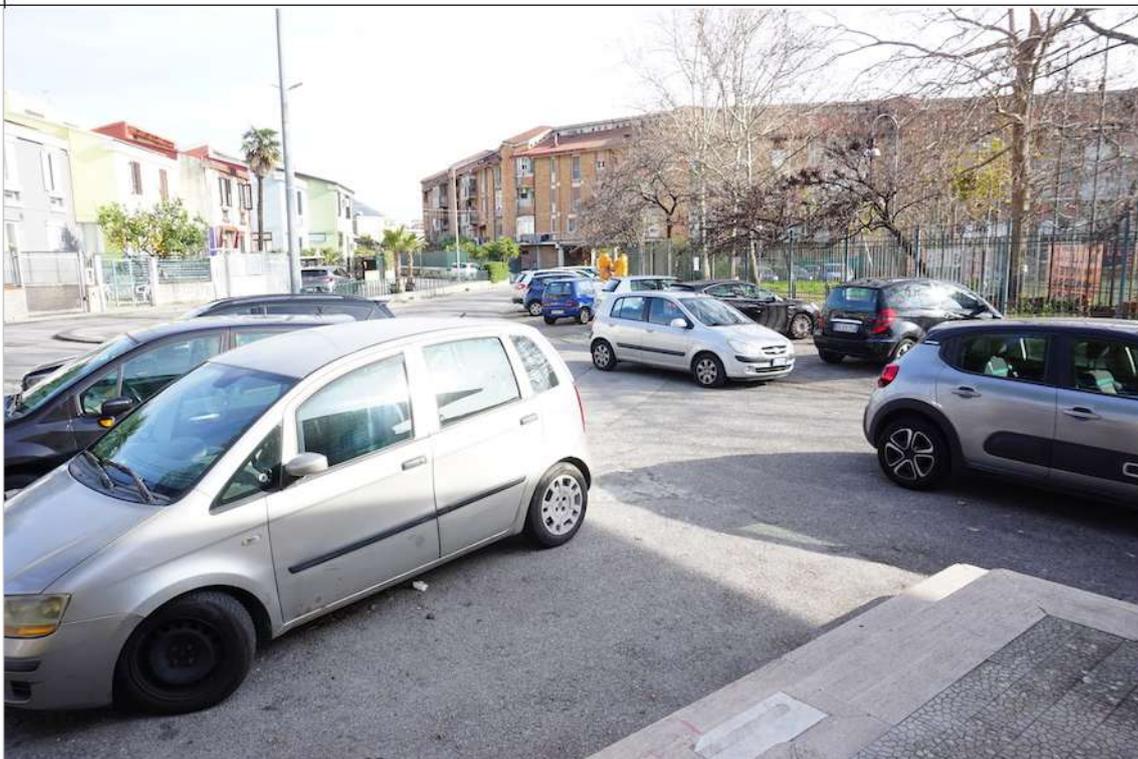
b. I. 4

Presenza di
almeno un
percorso
pedonale
che dalla
fermata
porti
all'ingresso

Assenza di segnalazione tattile per non vedenti (intercettazione attraversamento)

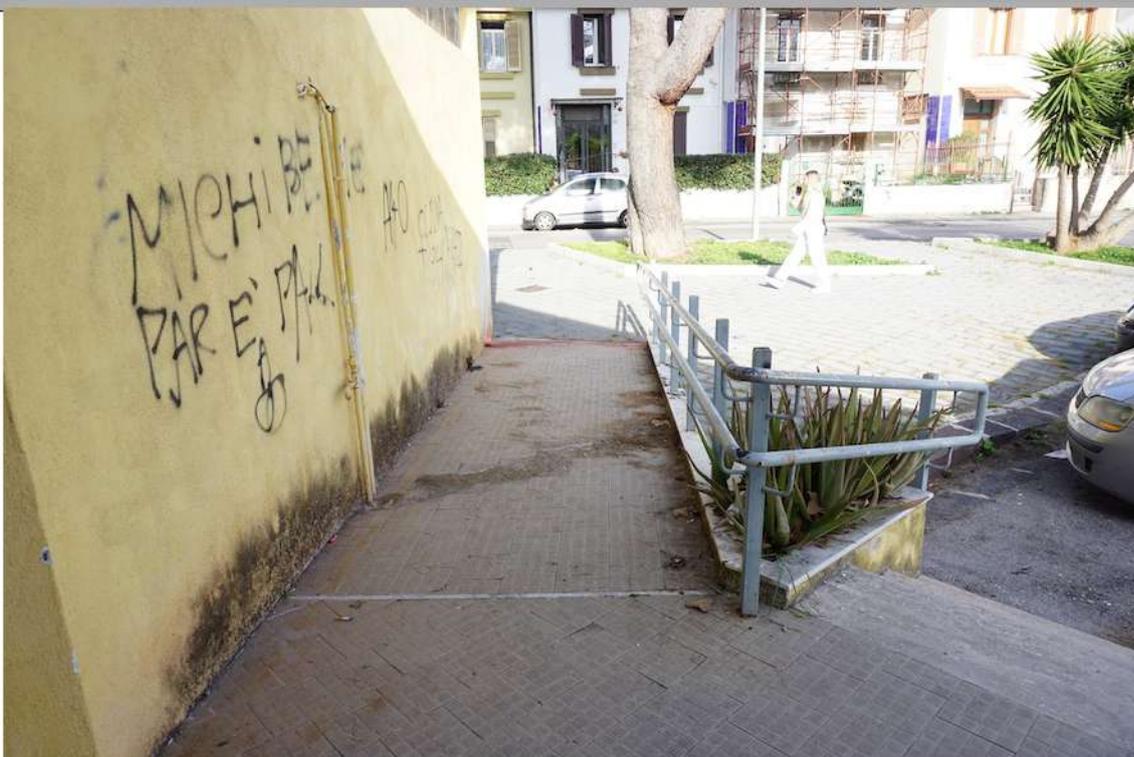
b.2.1

Presenza di segnaletica

Assenza di segnaletica informativa esterna

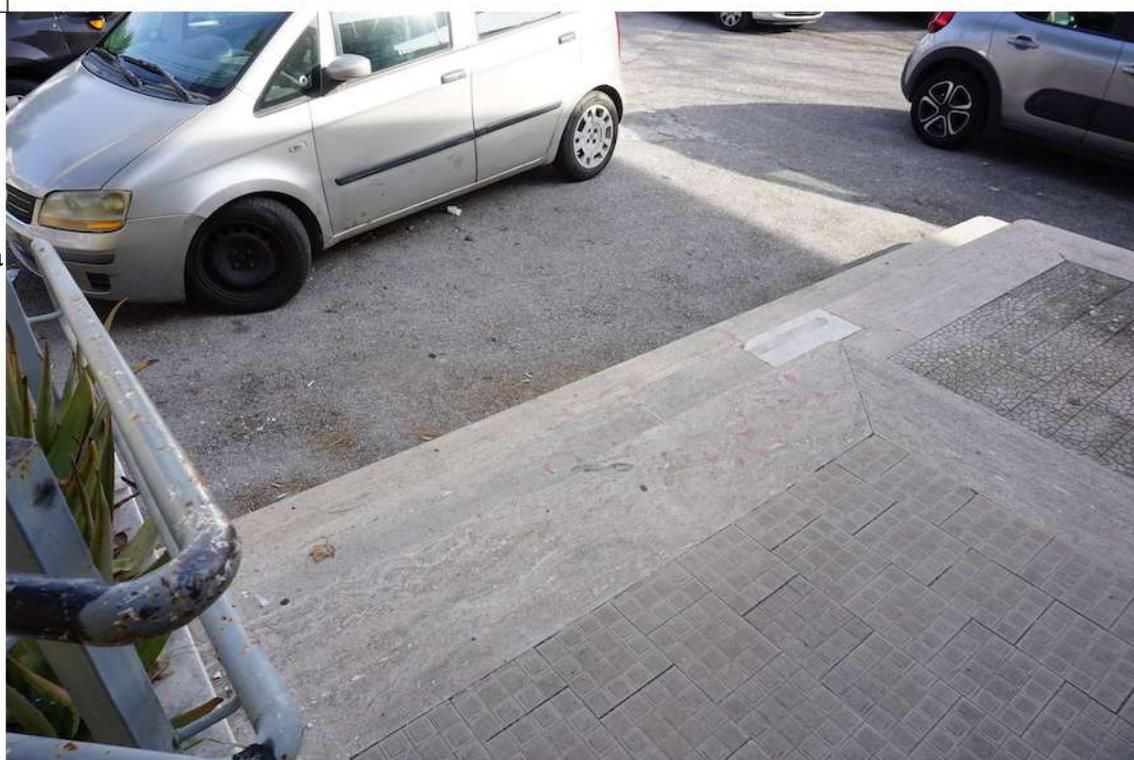
b.2.2

**Ausili per la
mobilità
autonoma
dei disabili
della vista**

**Assenza di segnalazione tattilo plantare ad inizio e fine rampa scale
Assenza di mappa tattile**

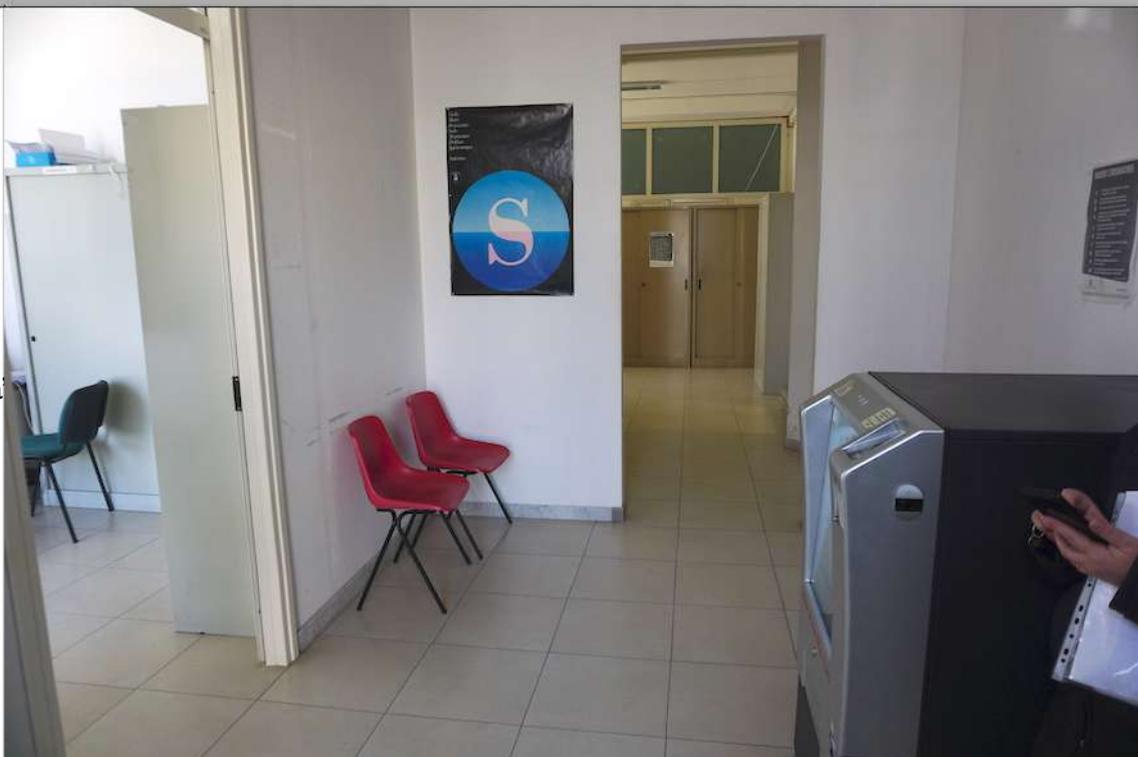
**Accessibilità
b.6.2 percorsi
principali**

Assenza di segnalazione tattilo plantare come linea guida alle persone non vedenti

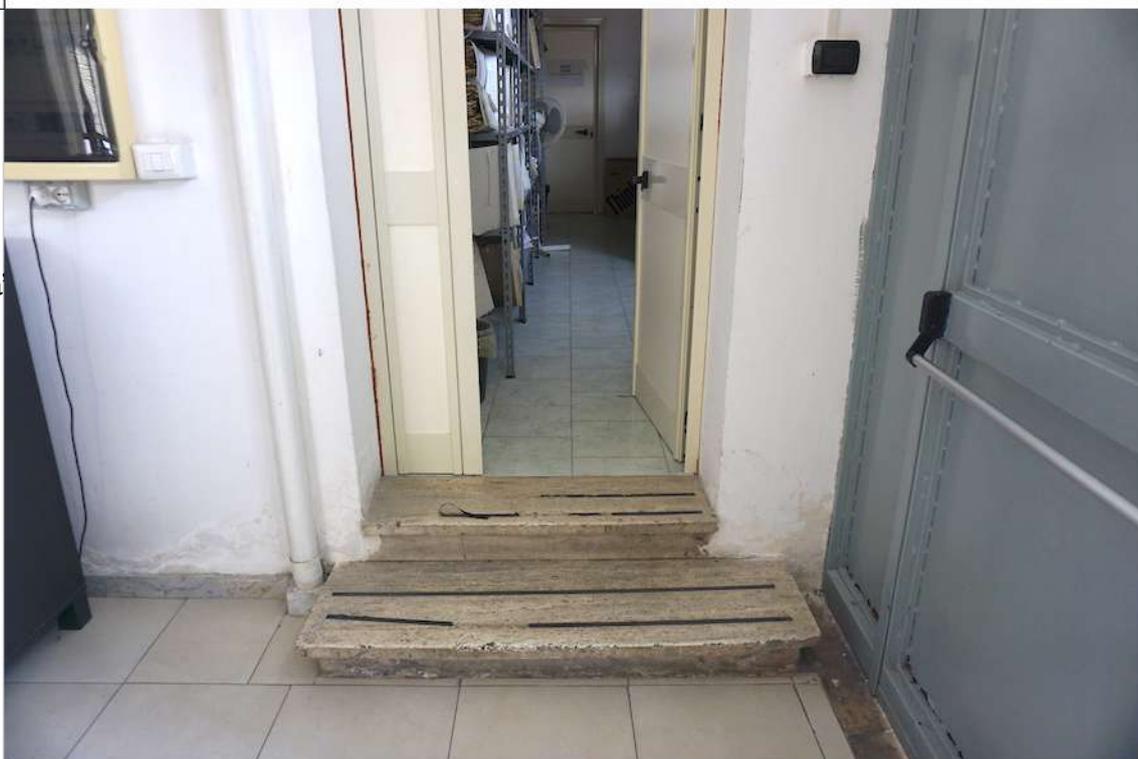
**Accessibilità
b.6.2 percorsi
principali**

Realizzazione rampa in sostituzione dei gradini esistenti

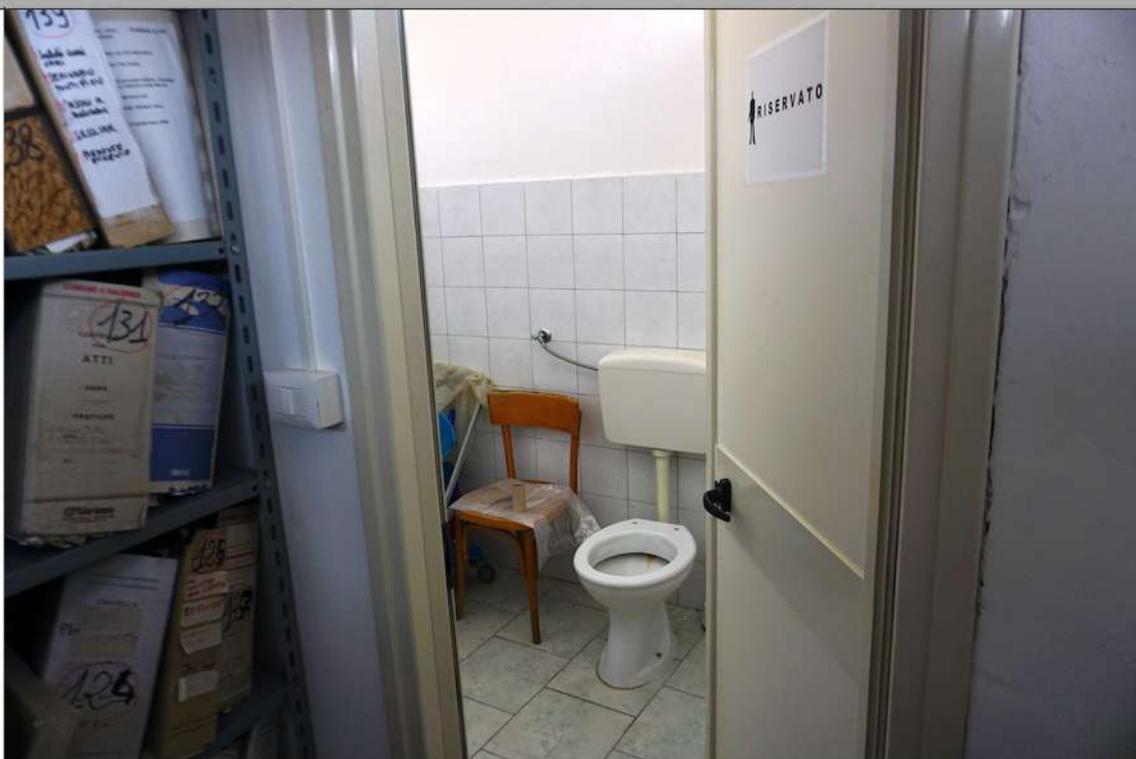
b.6.3

Presenza di almeno un servizio igienico attrezzato

Adeguamento servizio igienico esistente

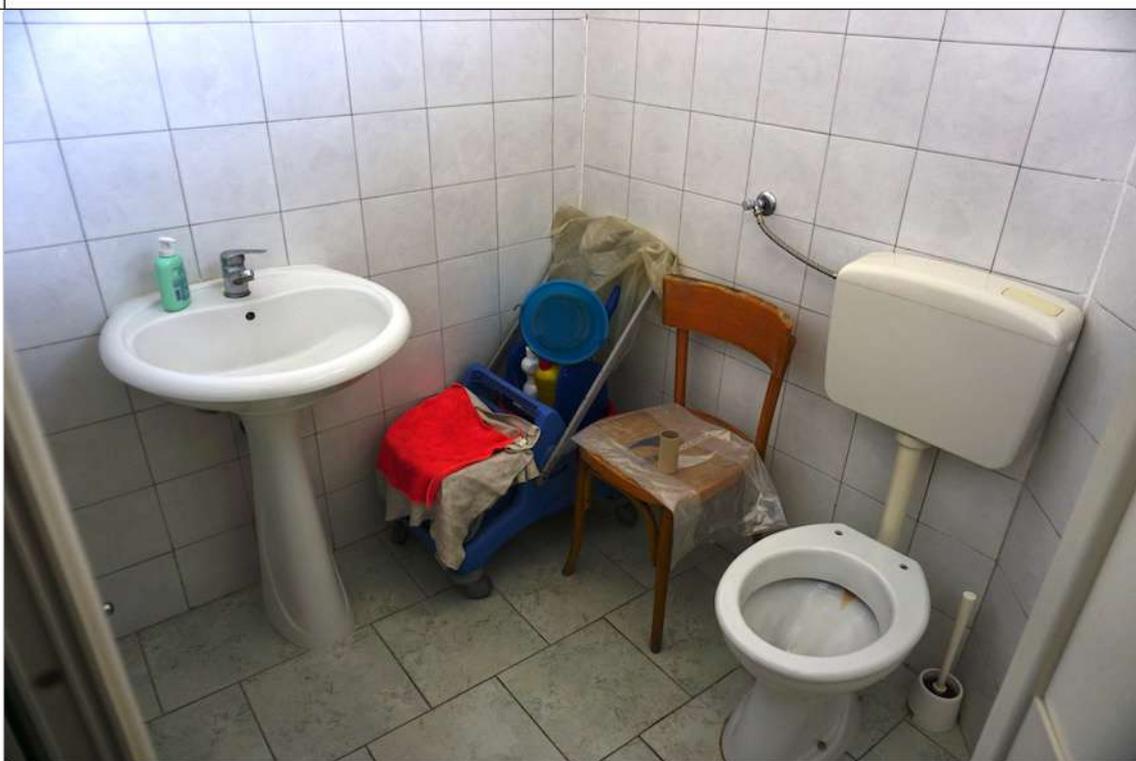
b.6.3

Presenza di almeno un servizio igienico attrezzato

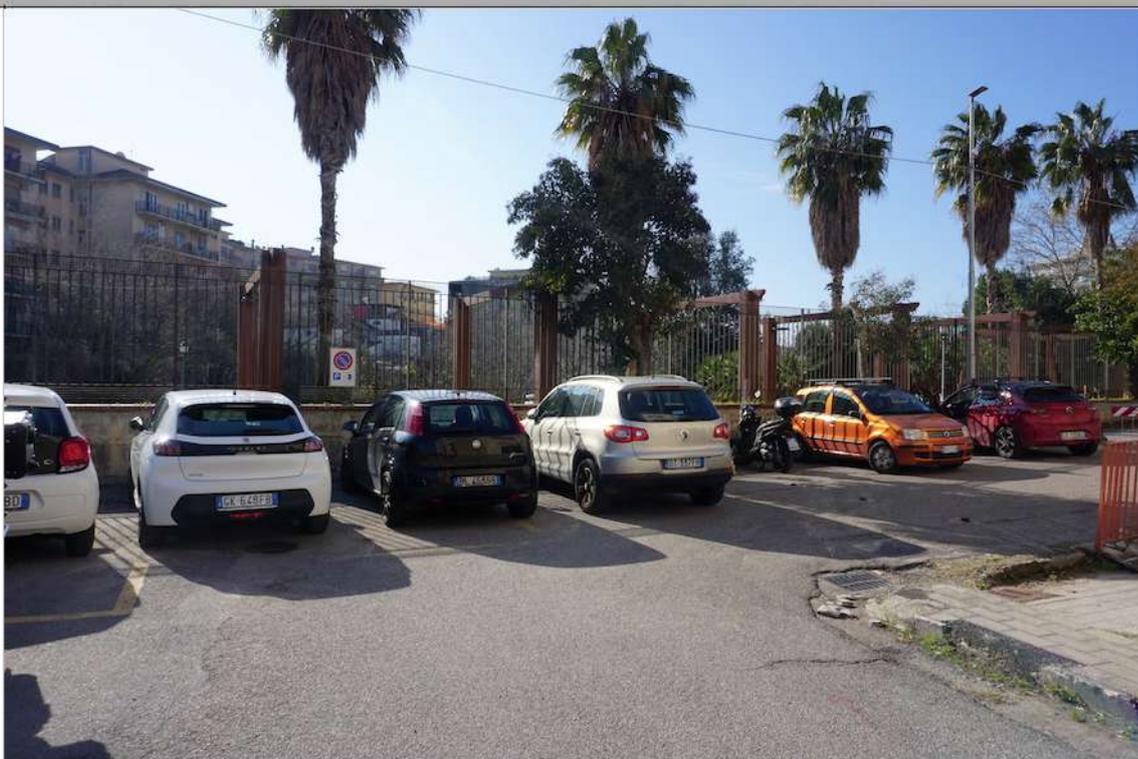
b. I. I

Presenza di
posti auto
riservati

Parcheggio riservato sprovvisto di segnaletica orizzontale e verticale

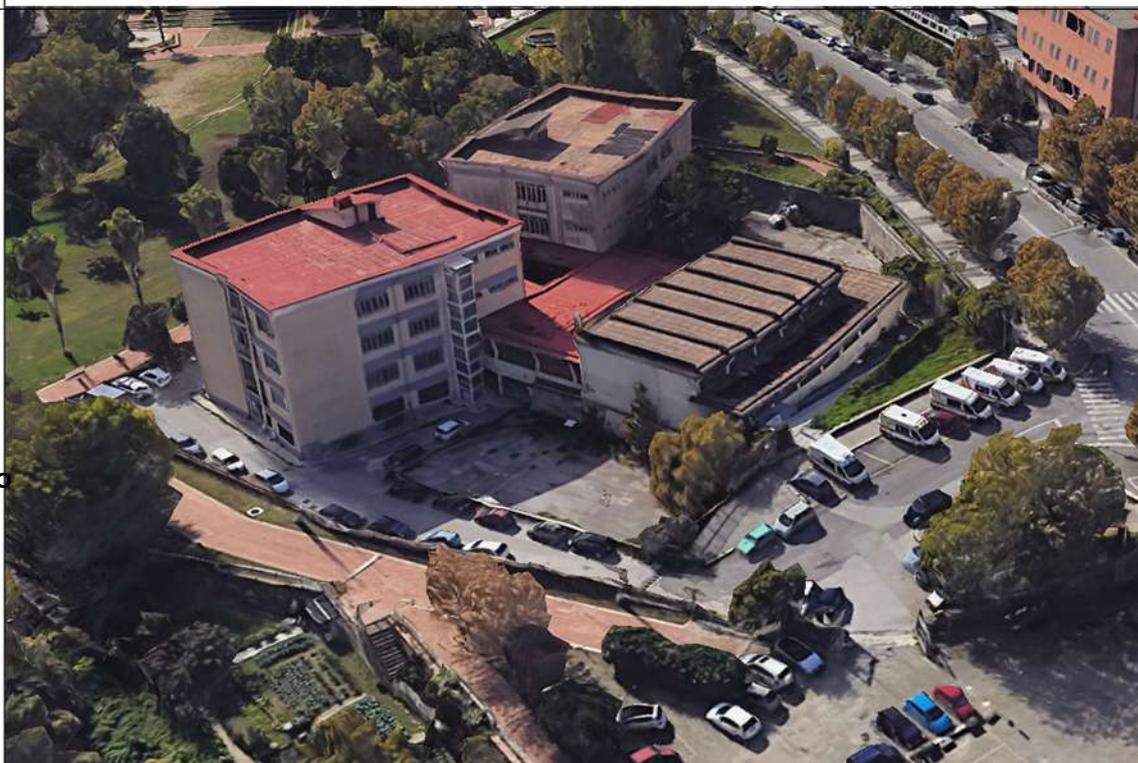
b. I. 2

Presenza di
almeno un
percorso
pedonale
accessibile
che porti
all'ingresso
del perimetro

Assenza di percorso a raso accessibile

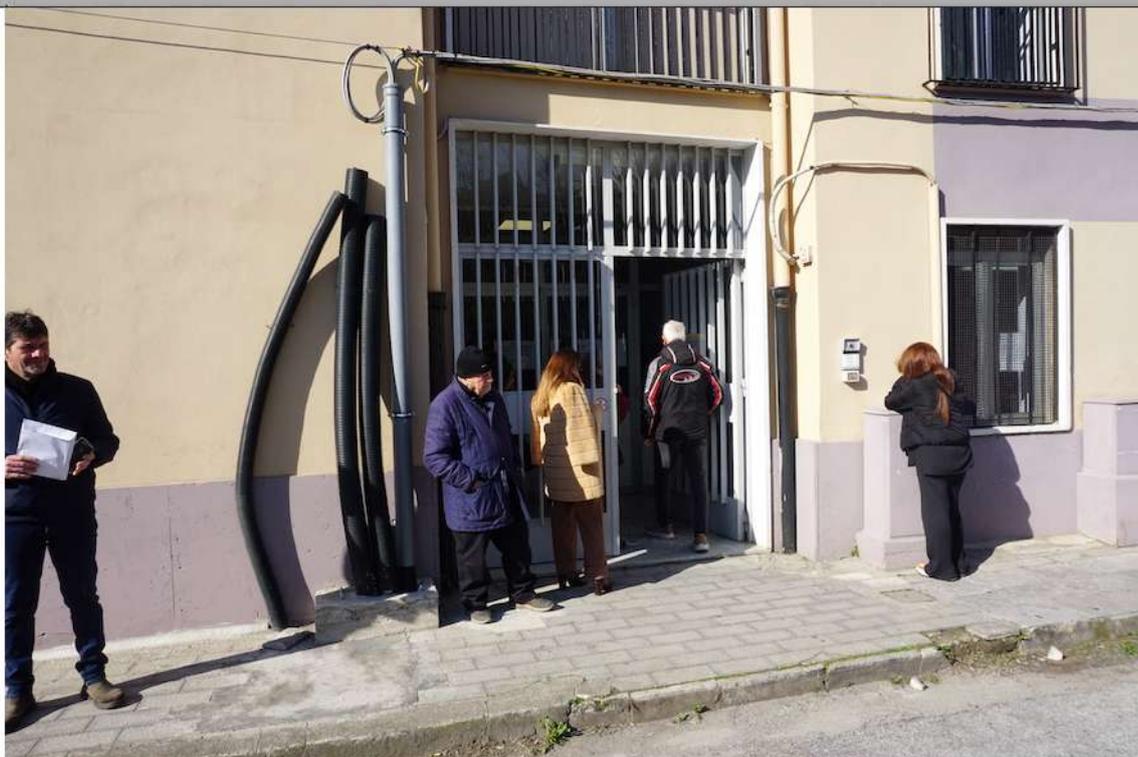
b.2.1

Presenza di segnaletica

Assenza di segnaletica informativa esterna e assenza di mappa tattile

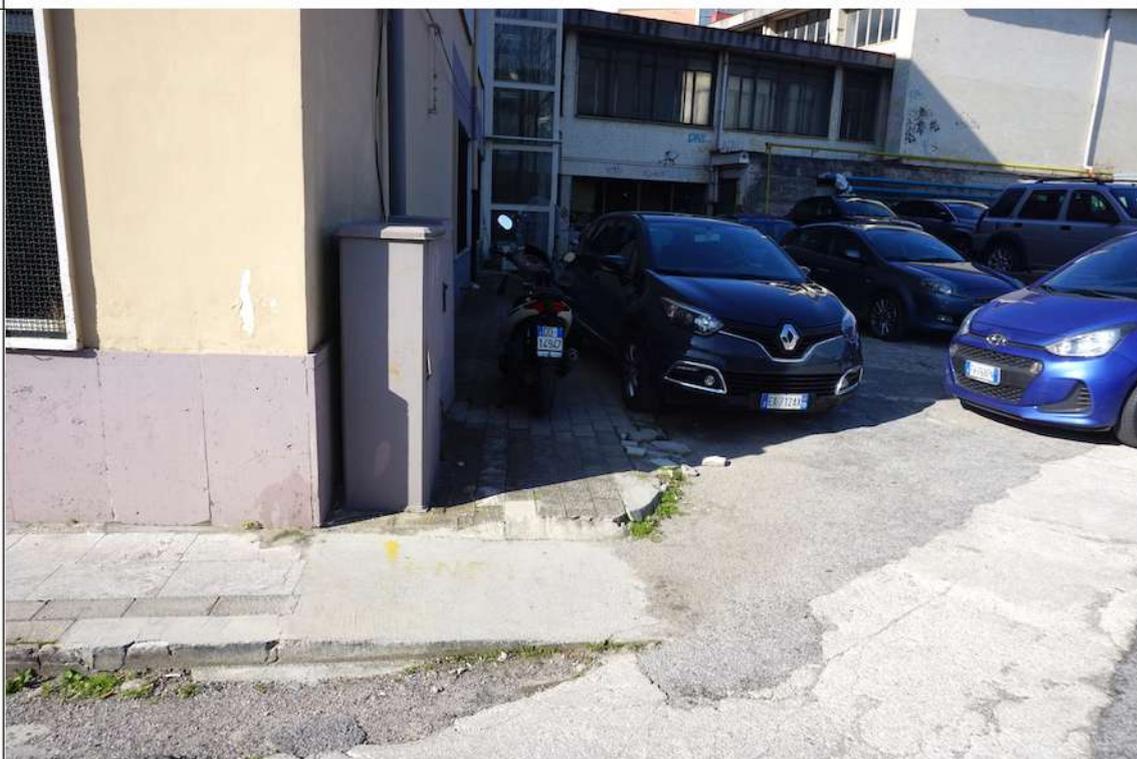
b.2.2

Ausili per la mobilità autonoma dei disabili della vista

Assenza di segnalazione tattilo plantare come linea guida alle persone non vedenti

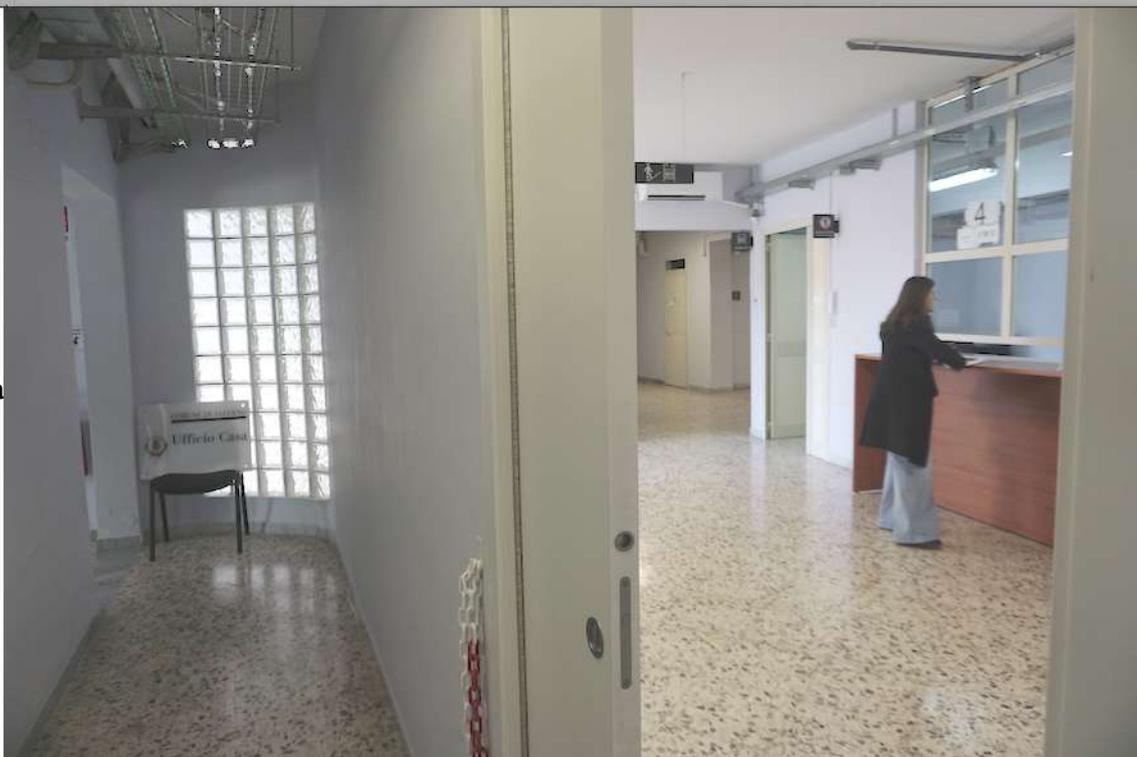
Accessibilità
b.6.2 percorsi
principali

Assenza di segnalazione tattilo plantare come linea guida alle persone non vedenti

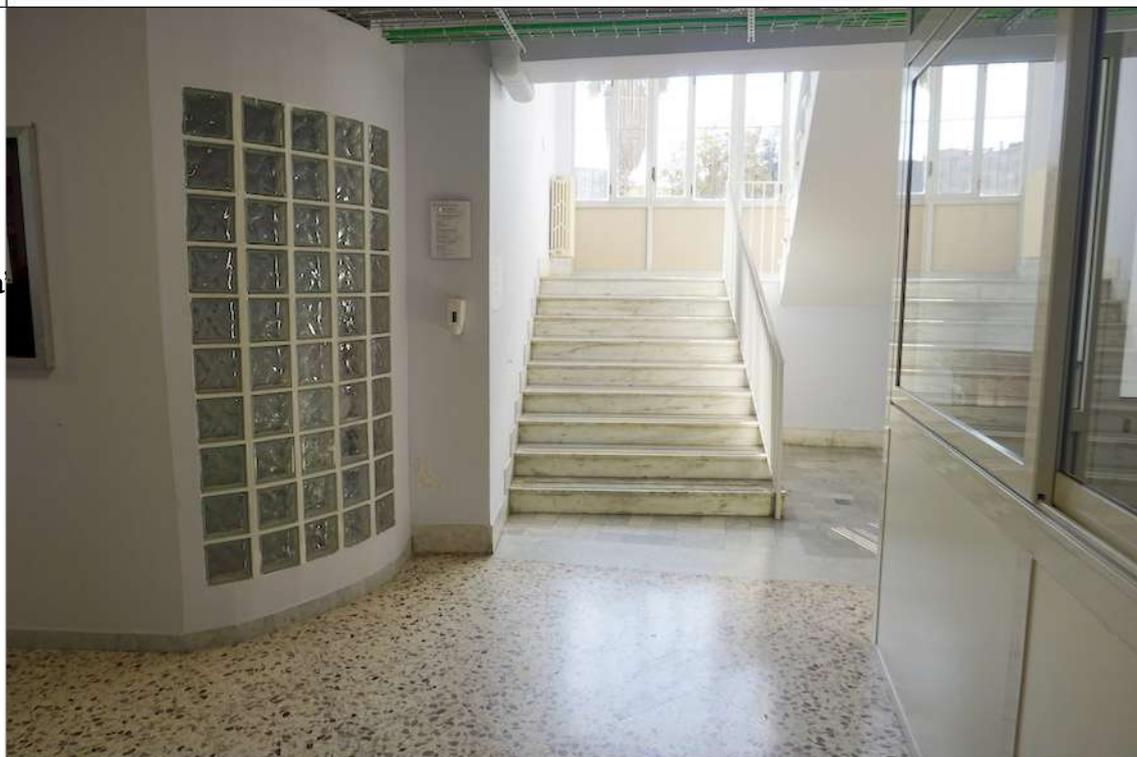
Accessibilità
b.6.2 percorsi
principali

Assenza di segnalazione tattilo plantare ad inizio e fine rampa scale

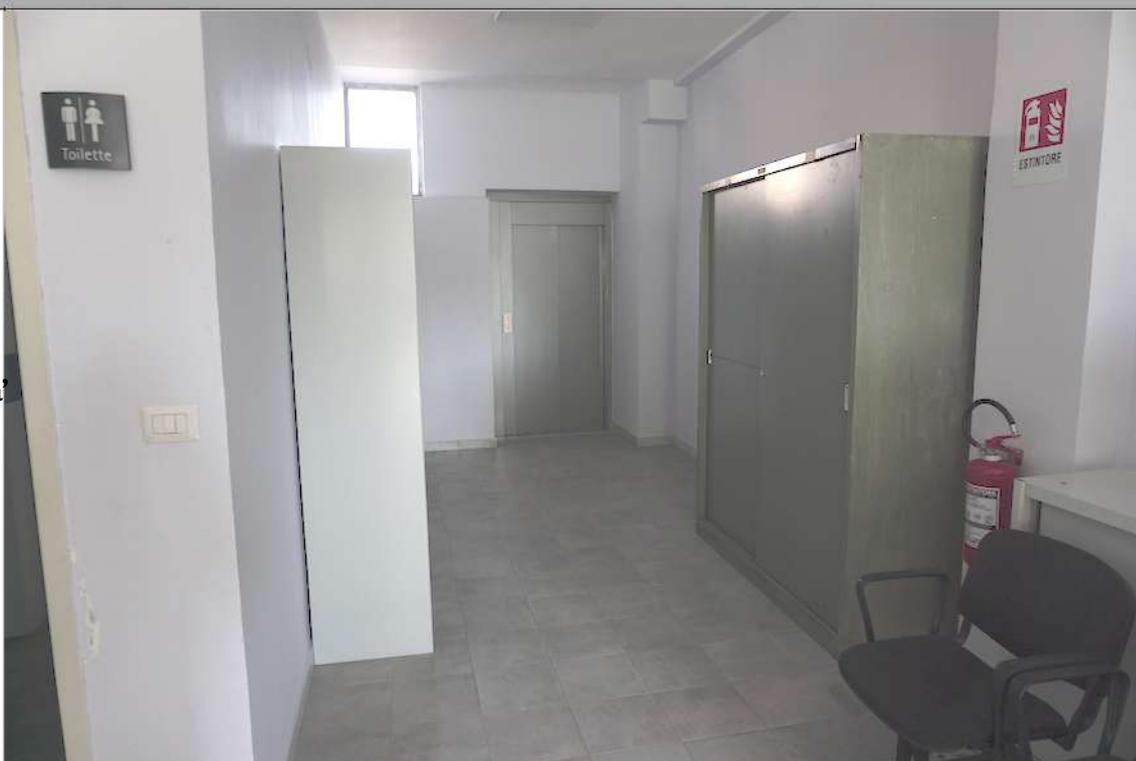
Accessibilita'
b.9.2 percorsi
principali

Assenza di segnalazione tattilo plantare come linea guida alle persone non vedenti

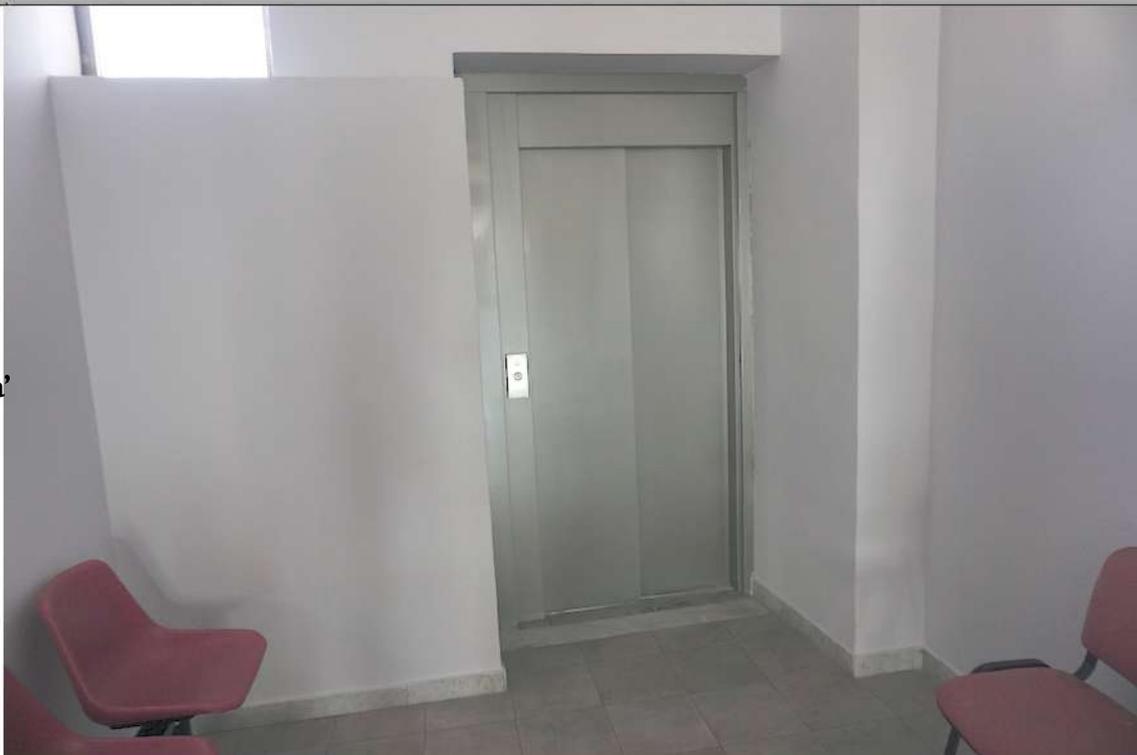
**Accessibilita'
b.10.2percorsi
principali**

Assenza di segnalazione tattilo plantare come linea guida alle persone non vedenti

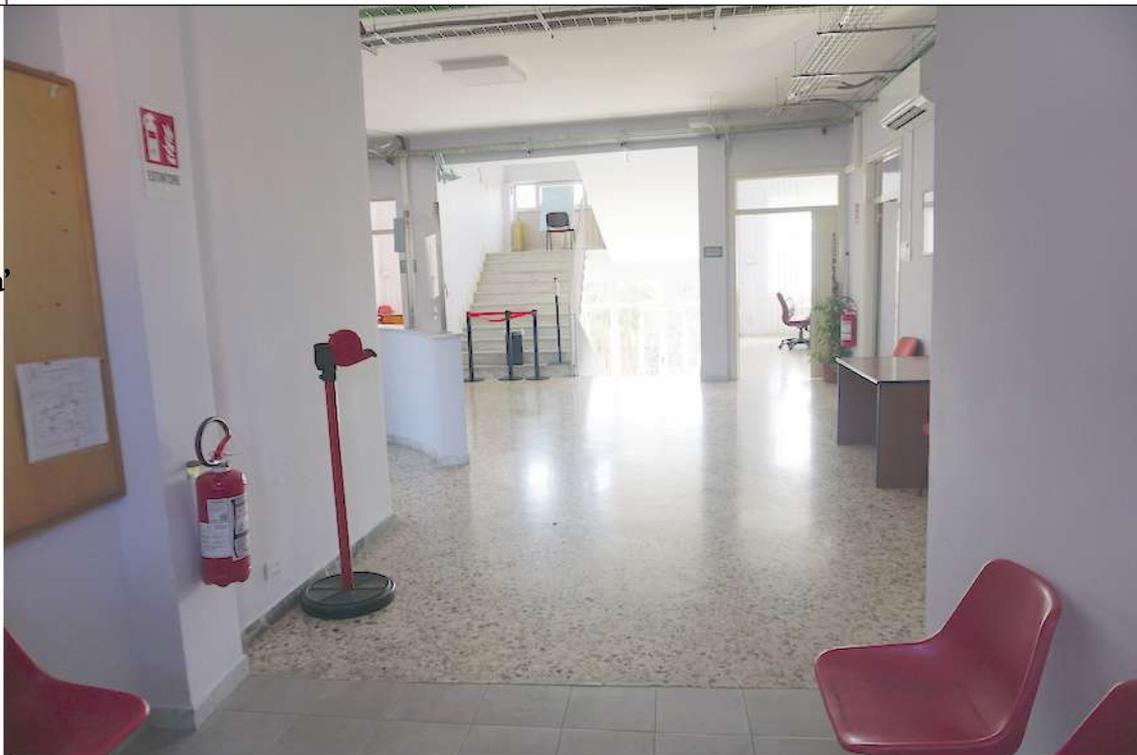
**Accessibilita'
b.10.2percorsi
principali**

Assenza di segnalazione tattilo plantare ad inizio e fine rampa scale

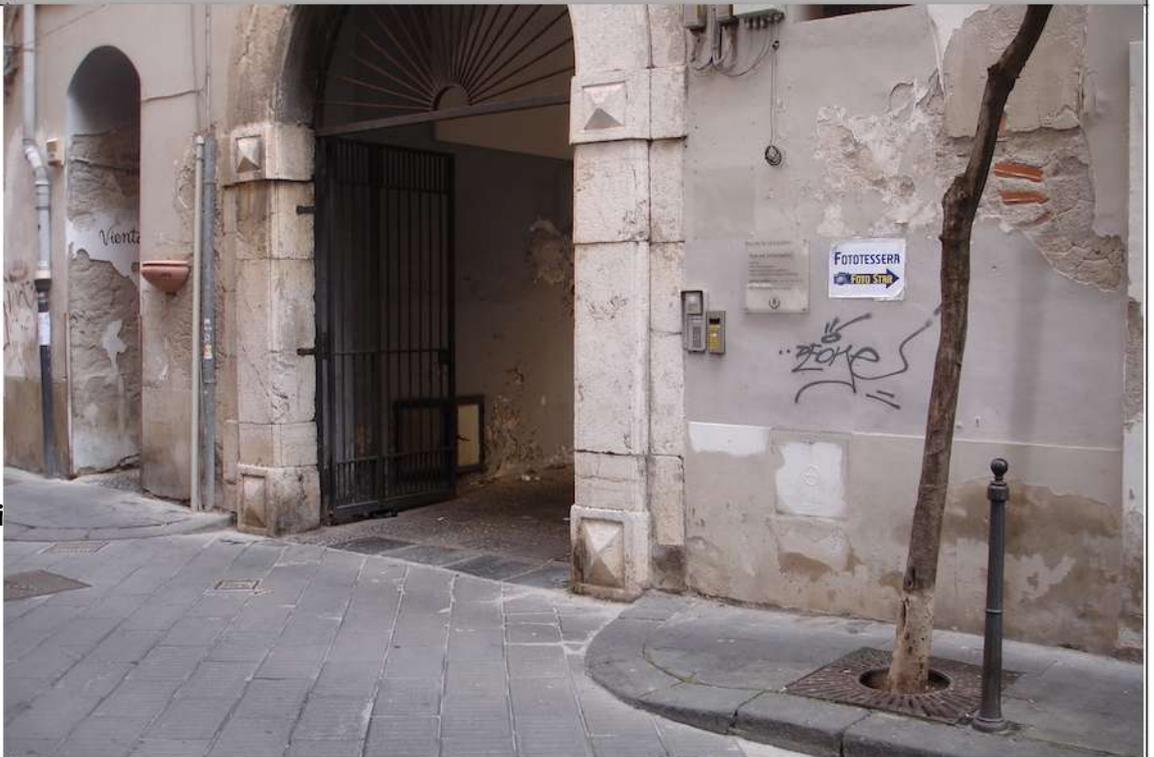
b. I.4

Presenza di almeno un percorso pedonale accessibile che dalla fermata porti all'ingresso

Assenza di segnalazioni tattilo plantari come linea guida alle persone non vedenti
Assenza di segnalazione tattilo plantare di intercettazione pubblici servizi

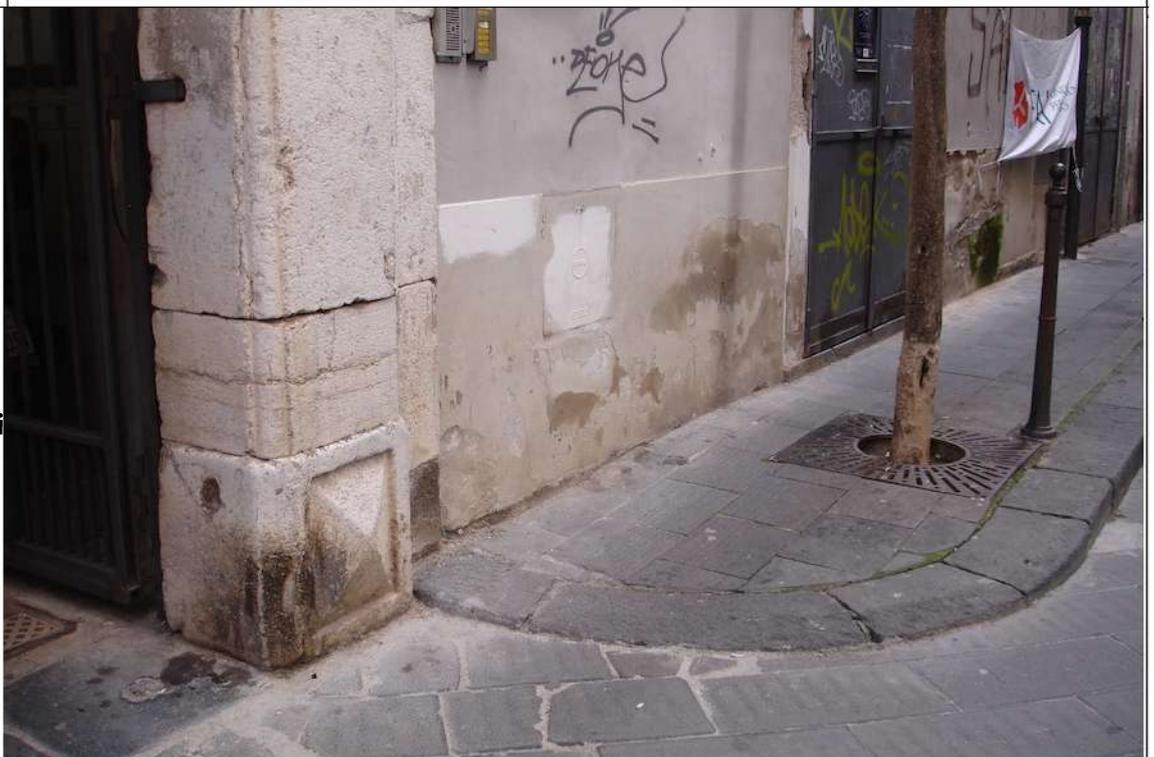
b. I.4

Presenza di almeno un percorso pedonale accessibile che dalla fermata porti all'ingresso

Presenza di ostacolo a restringimento del percorso
Assenza di sistema di chiamata esterno ad altezza accessibile alla sedia a ruote

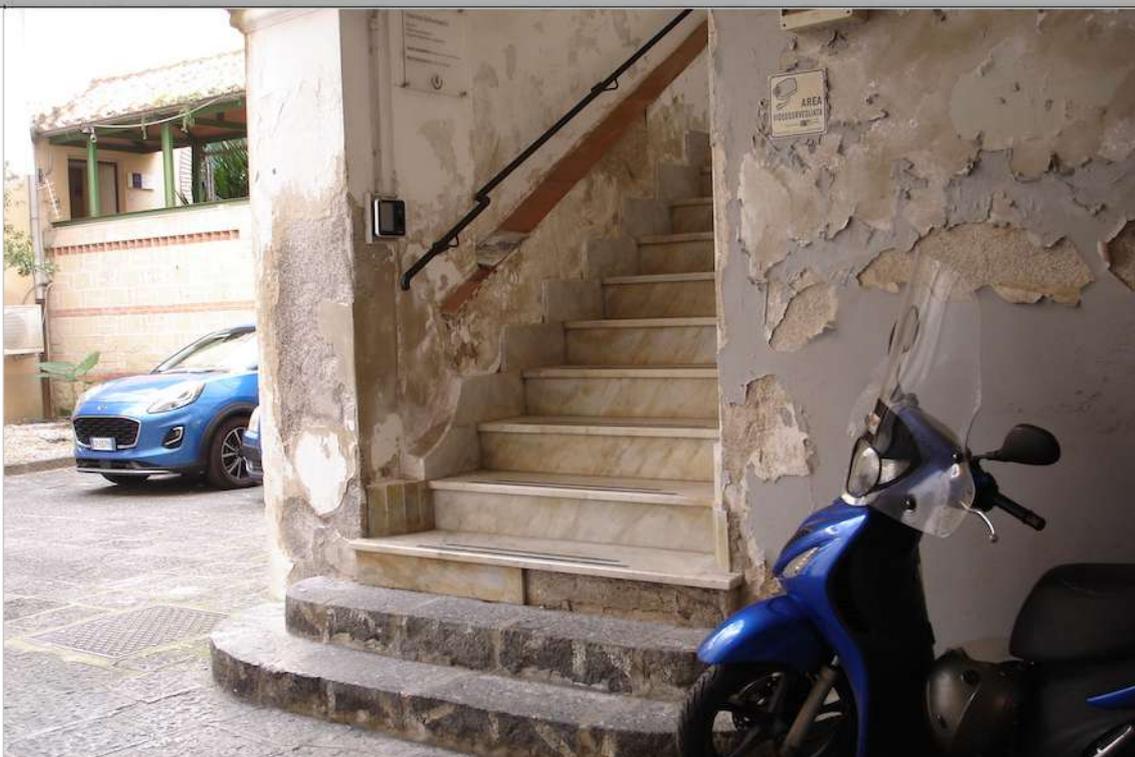
b.4.1 Accessibilita'
dei percorsi

Assenza di segnalazioni podo tattili per non vedenti
Assenza di segnalazione tattilo plantare ad inizio e fine rampa scale
