FASE CONOSCITIVA - PARTE B

PARTE B_01: SCHEDE DI CENSIMENTO

**SCHEDA CENSIMENTO BARRIERE
ARCHITETTONICHE PATRIMONIO
IMMOBILIARE COMUNALE**

**P.E.B.A. PIANO ELIMINAZIONE BARRIERE ARCHITETTONICHE COMUNE DI SALERNO
IMMOBILI COMUNALI**

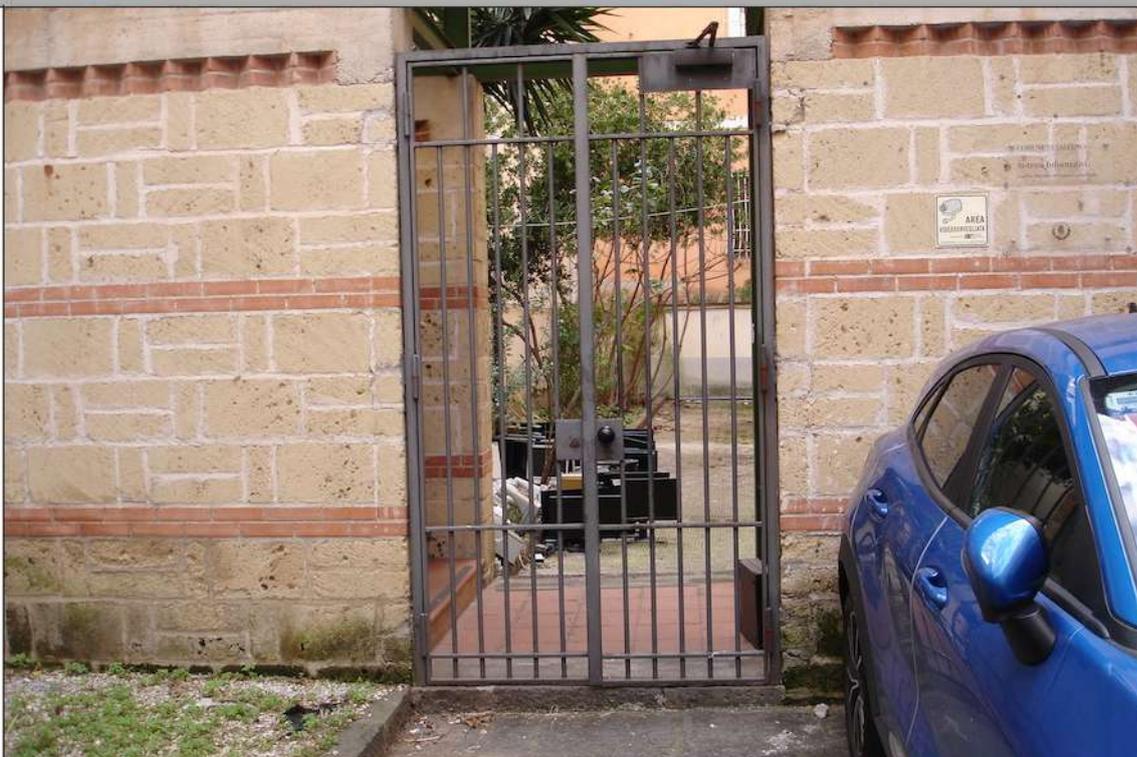
b.4.1 Accessibilita'
dei percorsi

Assenza di segnalazioni podo tattili per non vedenti
Presenza di gradino

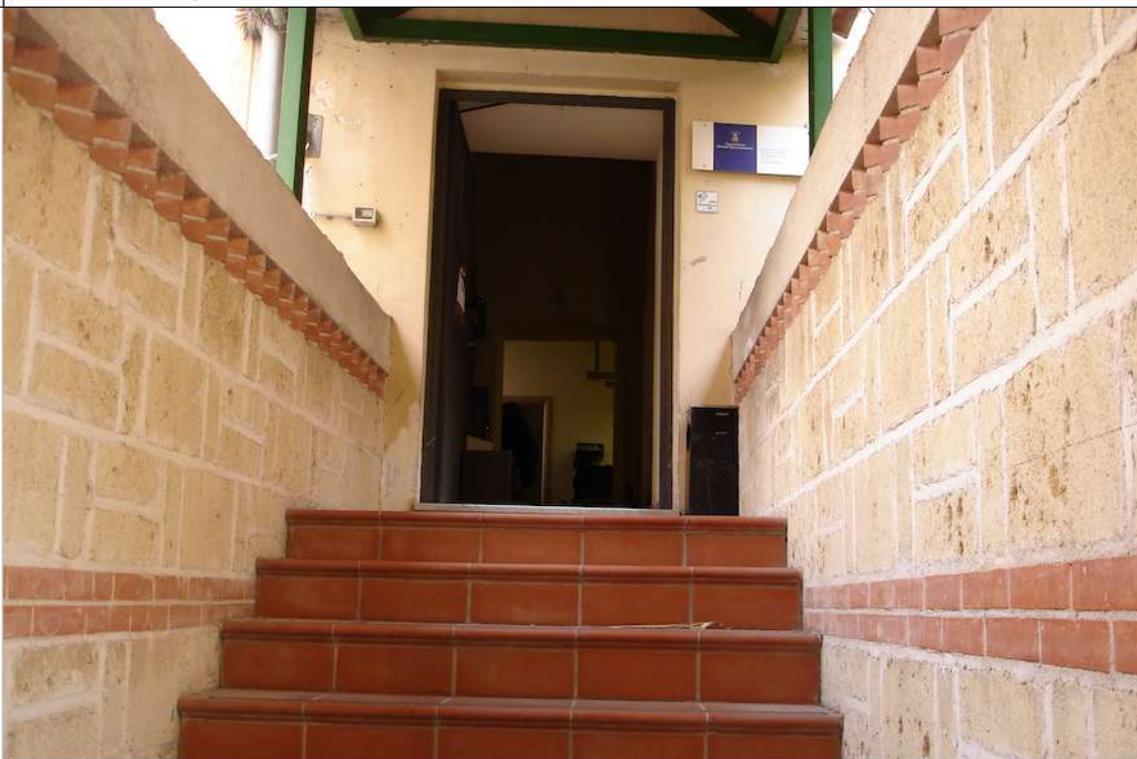
b.4.1 Accessibilita'
dei percorsi

Assenza di segnalazione tattilo plantare ad inizio e fine rampa scale

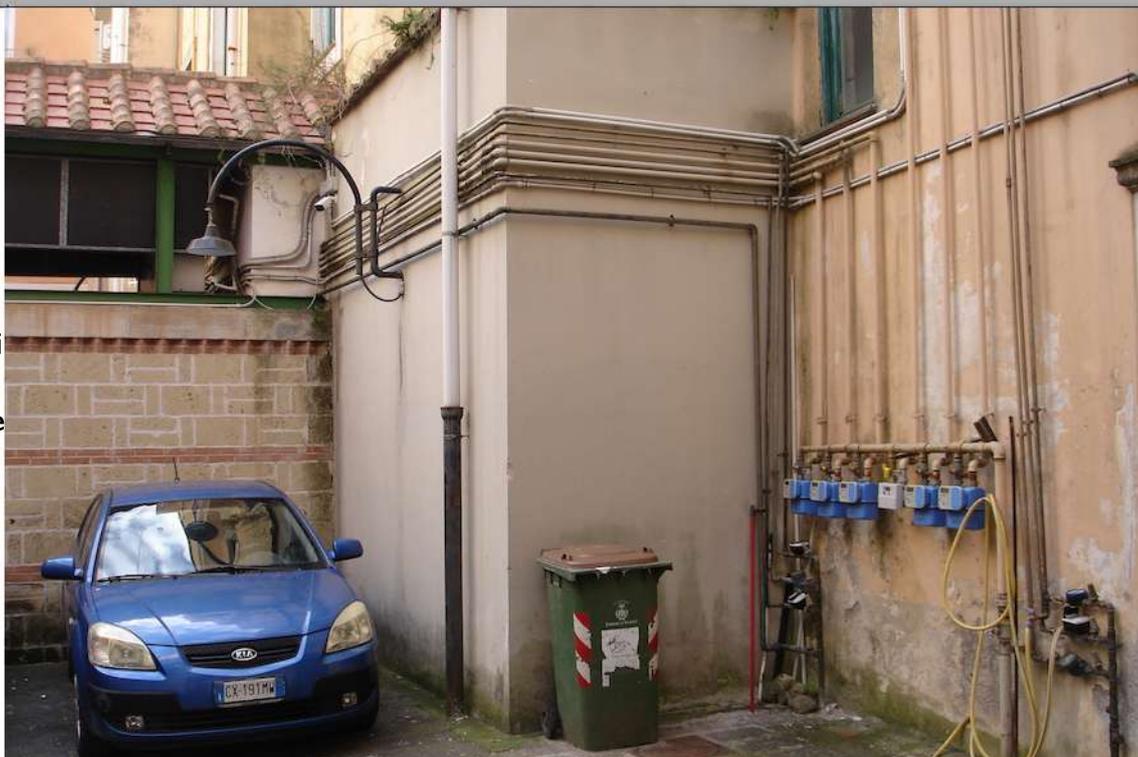
b.8.1

Possibilita' di raggiungere agevolmente il piano

Possibile realizzazione di ascensore esterno

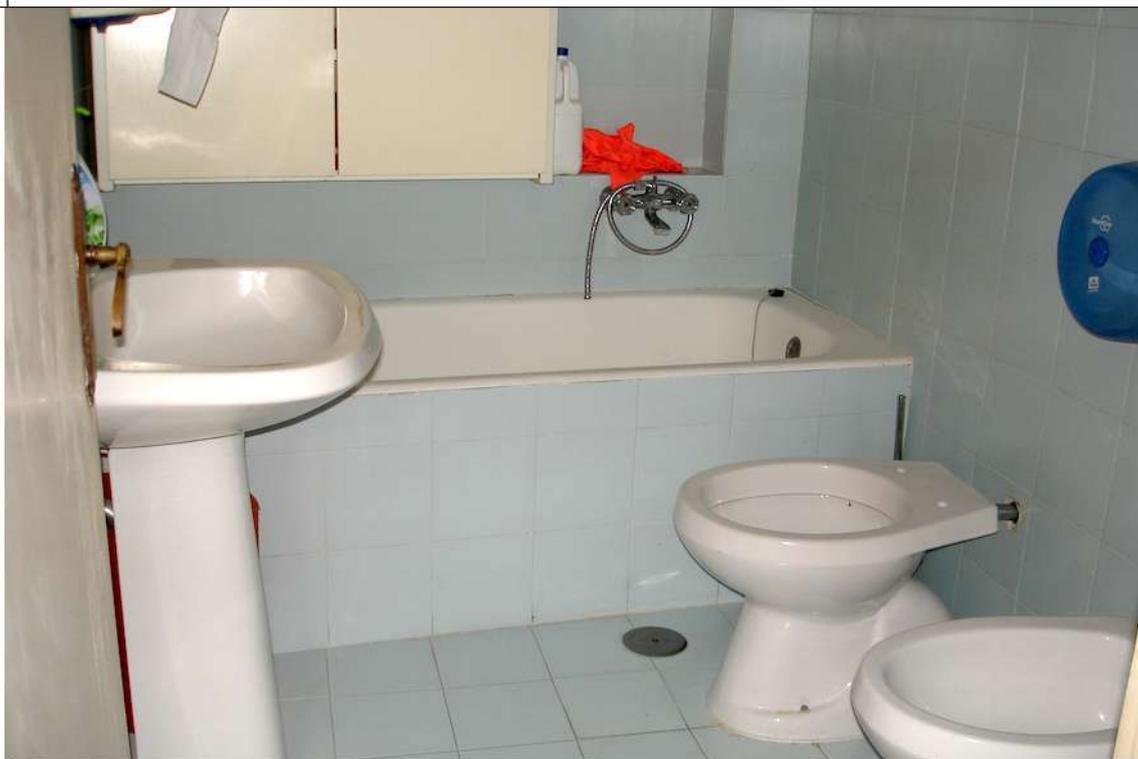
b.8.3

Presenza di almeno un servizio igienico attrezzato

Possibile adeguamento

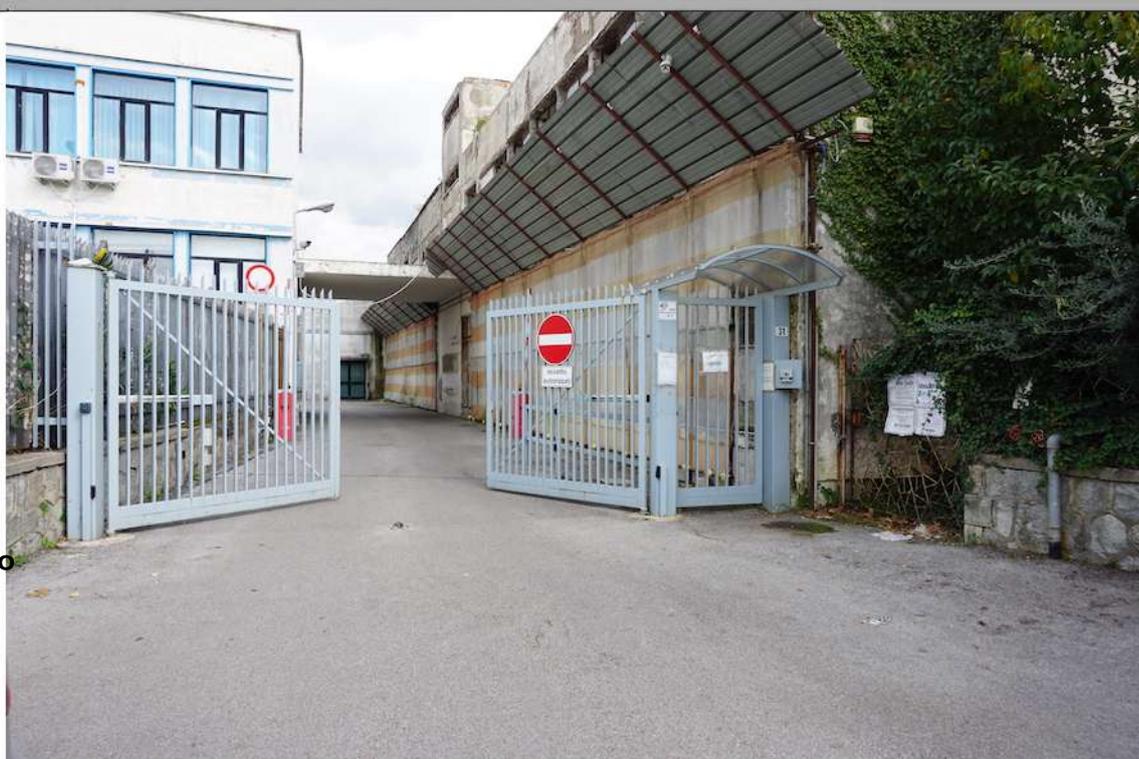
b. I. 2 Presenza di almeno un percorso pedonale accessibile che porti all'ingresso del perimetro

Assenza di percorso a raso accessibile
Assenza di sistema di chiamata esterno ad altezza accessibile dalla sedia a ruote

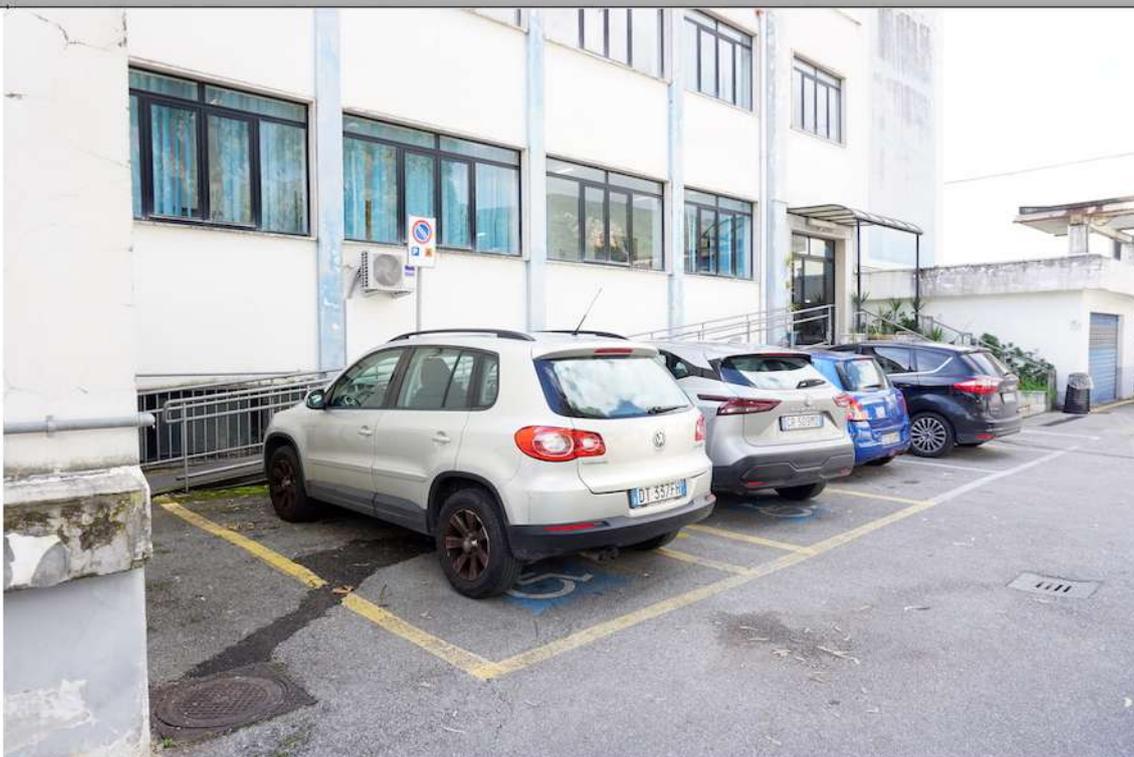
b.2.1

Presenza di segnaletica

Assenza di segnaletica

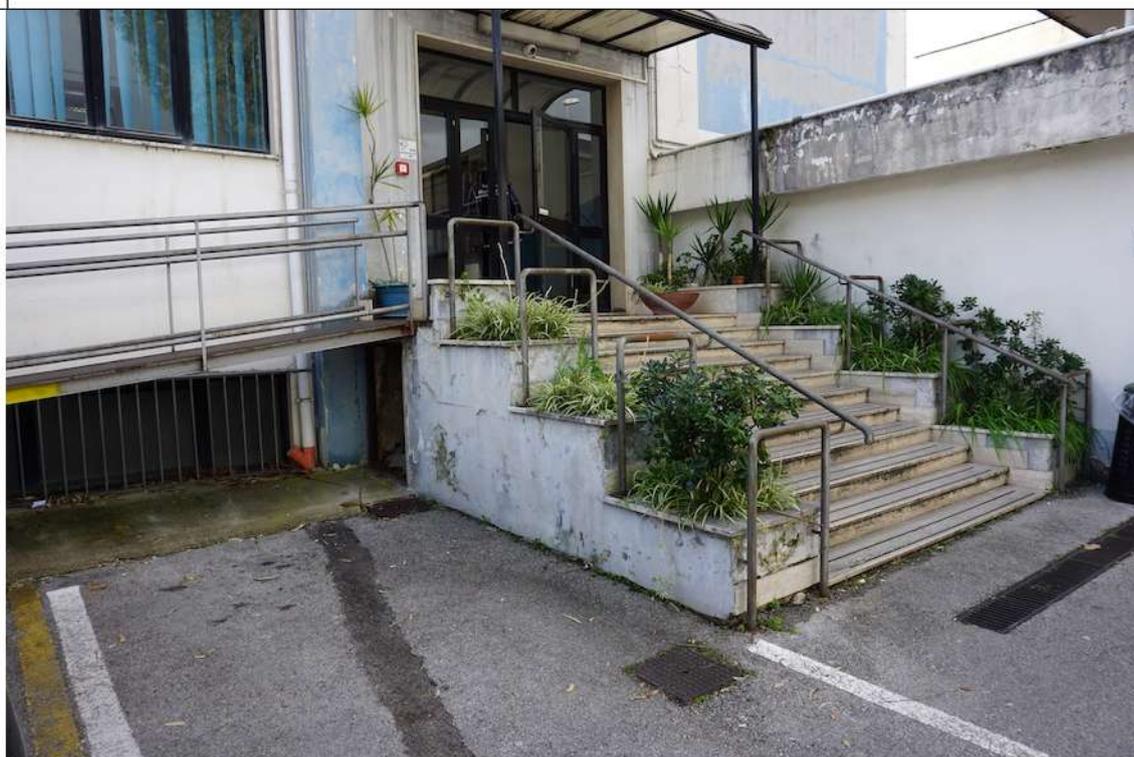
b.2.2

Ausili per la mobilità autonoma dei disabili della vista

Assenza di segnalazione tattilo plantare ad inizio e fine rampa scale

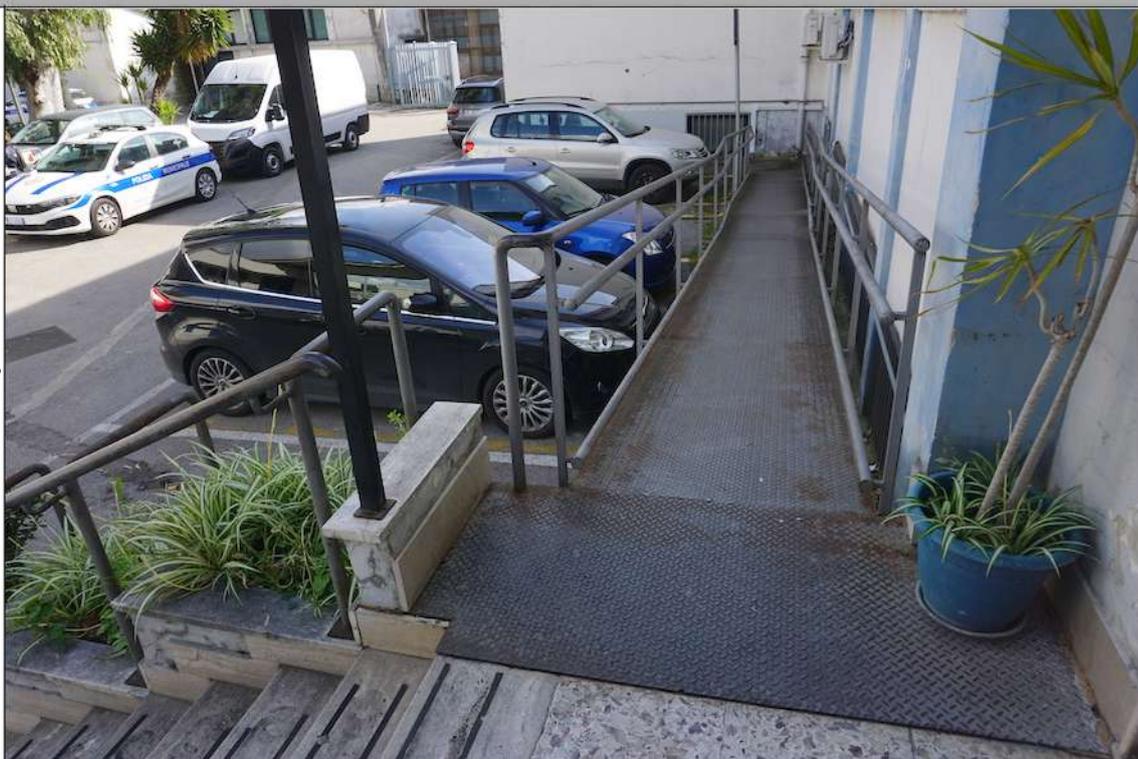
b.4.1

Accessibilità
dei percorsi

Rampa di accesso per i disabili motori all'ingresso posteriore

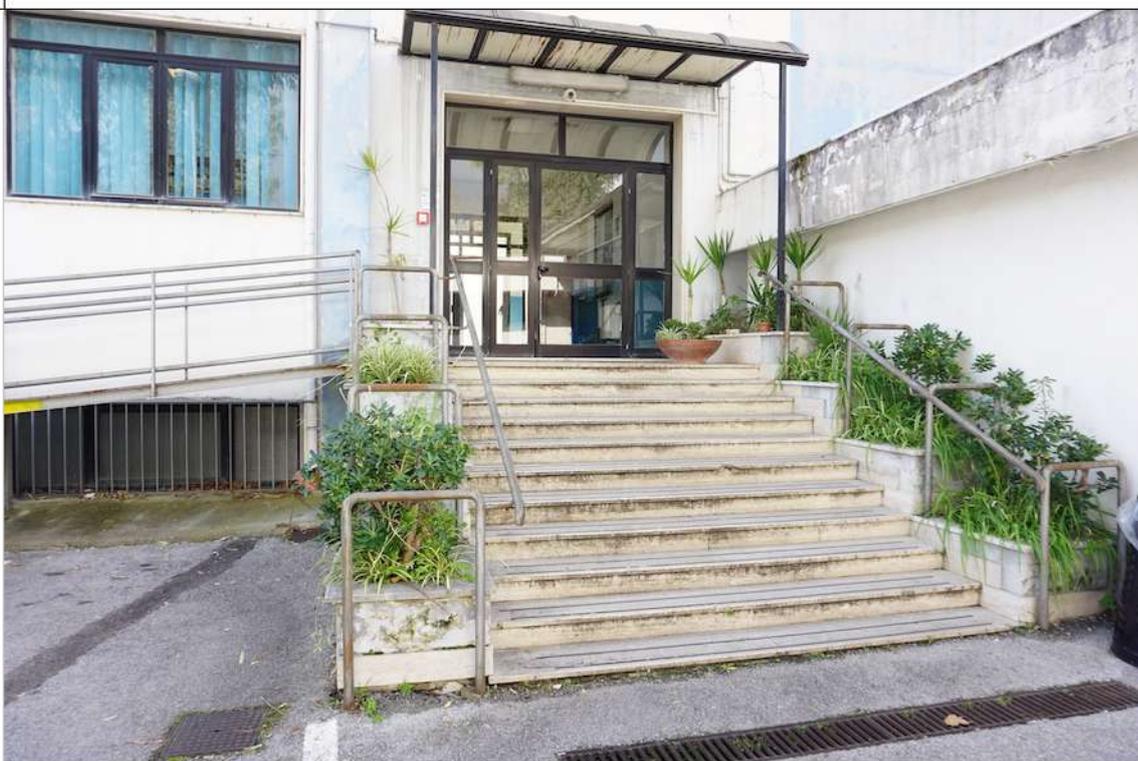
b.4.2

Ausili per la
mobilità
autonoma
dei disabili
della vista

Assenza di segnalazione tattilo plantare ad inizio e fine rampa scale

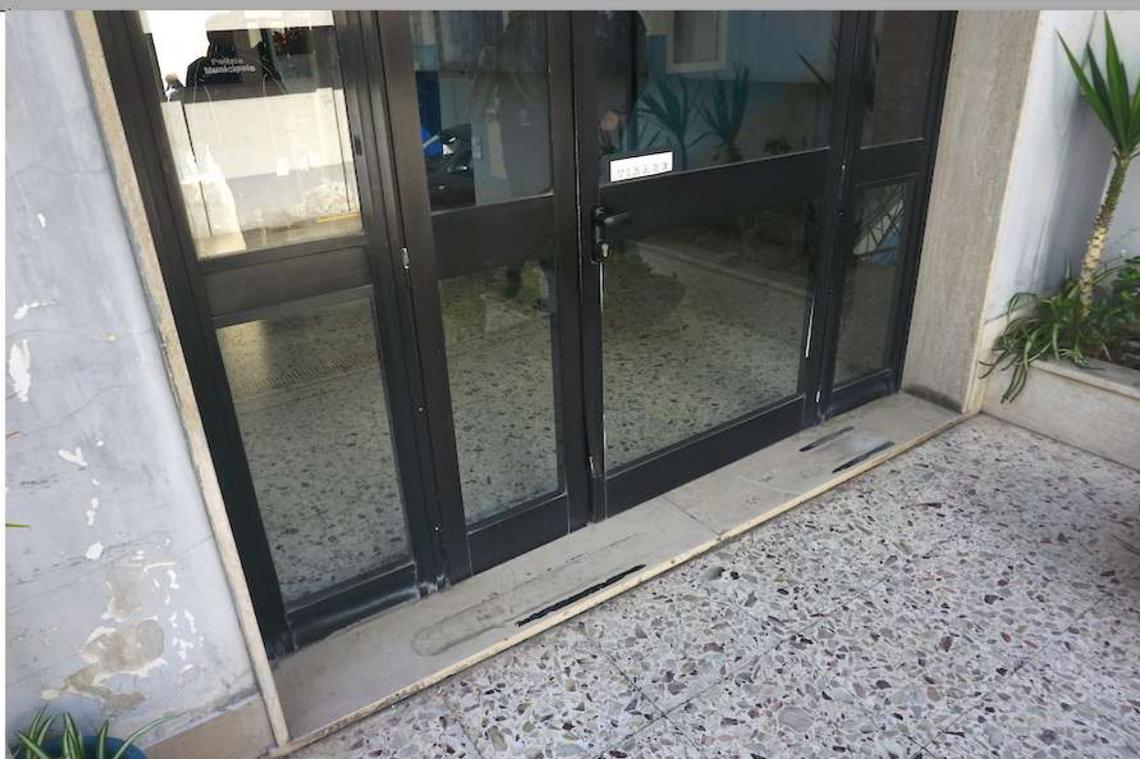
b.6.1

**Ingresso
accessibile**

All'ingresso posteriore presenza di dislivello causato da gradino di altezza massima 5cm

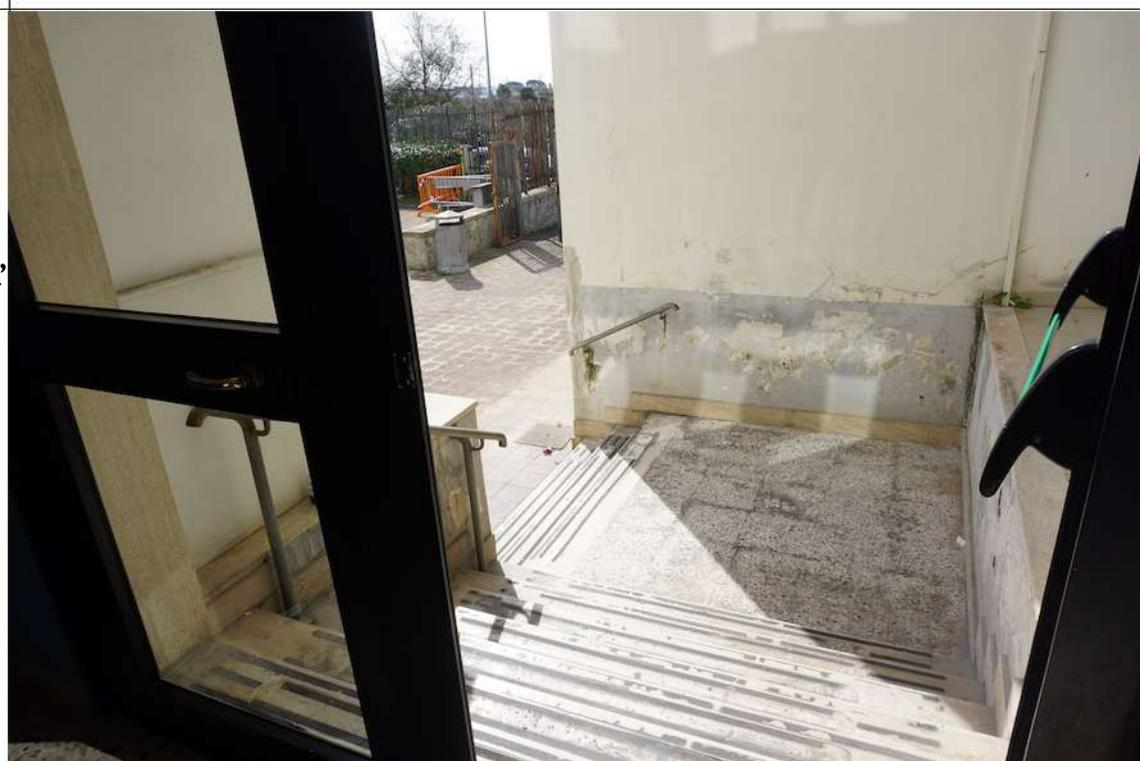
b.6.2

**Accessibilita'
percorsi
principali**

Ingresso su via dei Carrari non accessibile ai disabili motori
Assenza di segnalazione tattilo plantare ad inizio e fine rampa scale

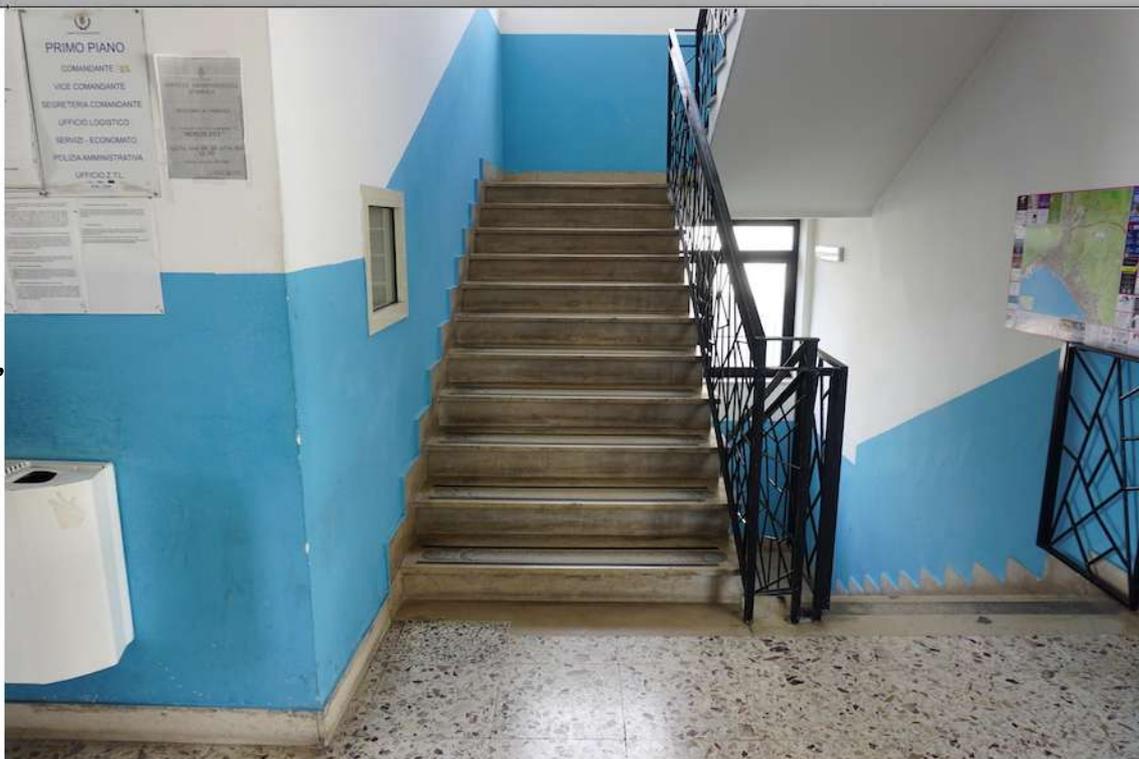
b.6.2

**Accessibilita'
percorsi
principali**

Assenza di segnalazione tattilo plantare ad inizio e fine rampa scale

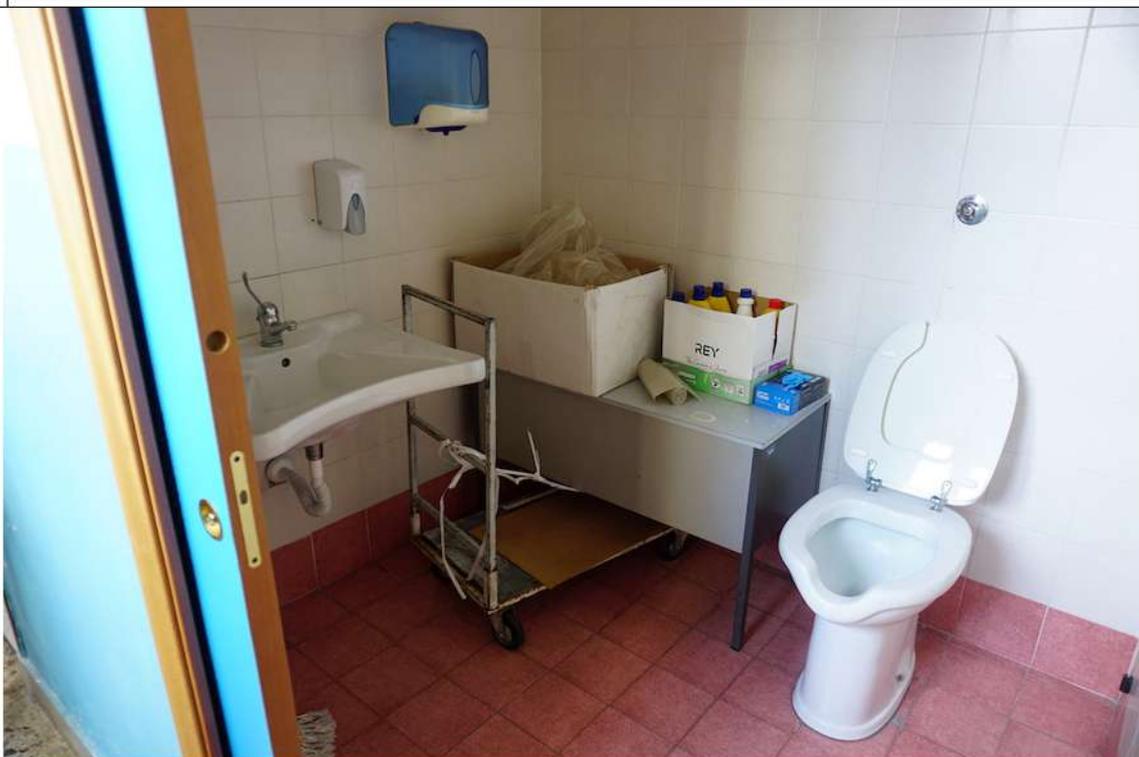
b.6.3

**Assenza di
almeno un
servizio
igienico
attrezzato**

Assenza maniglioni

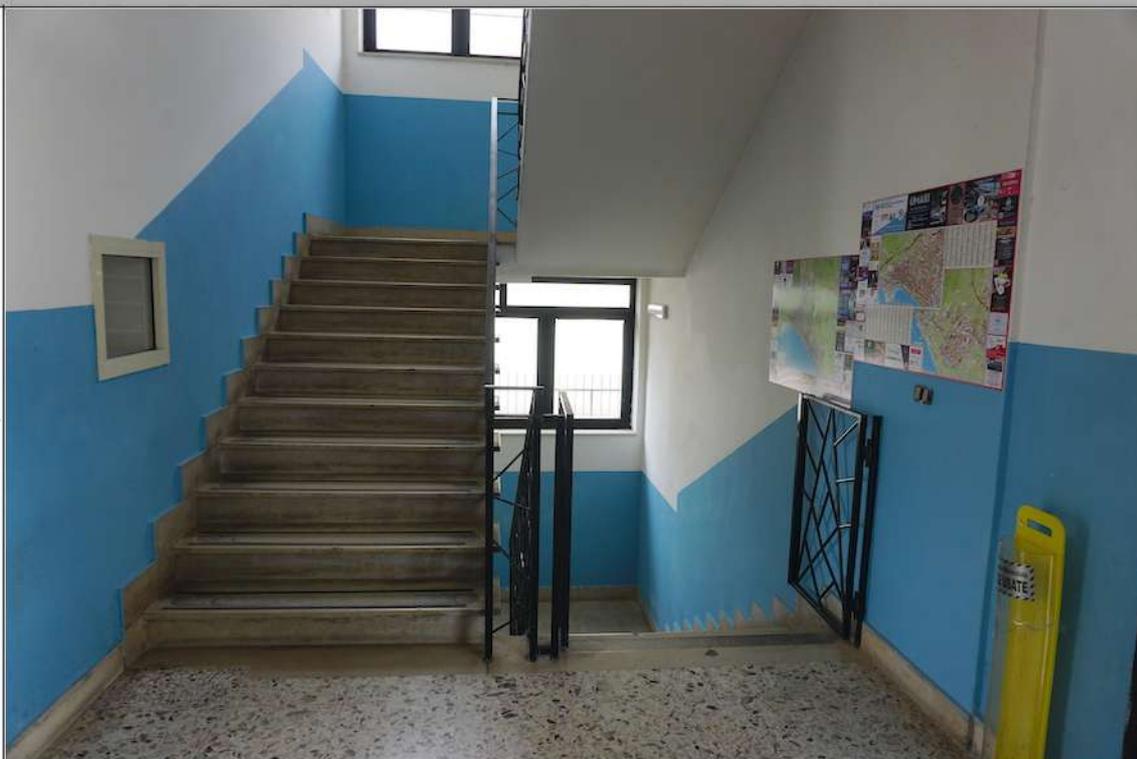
b.7.1

Possibilita' di raggiungere agevolmente il piano

Assenza di segnalazione tattilo plantare ad inizio e fine rampa scale
Assenza di collegamento accessibile (servoscala) tra i piani

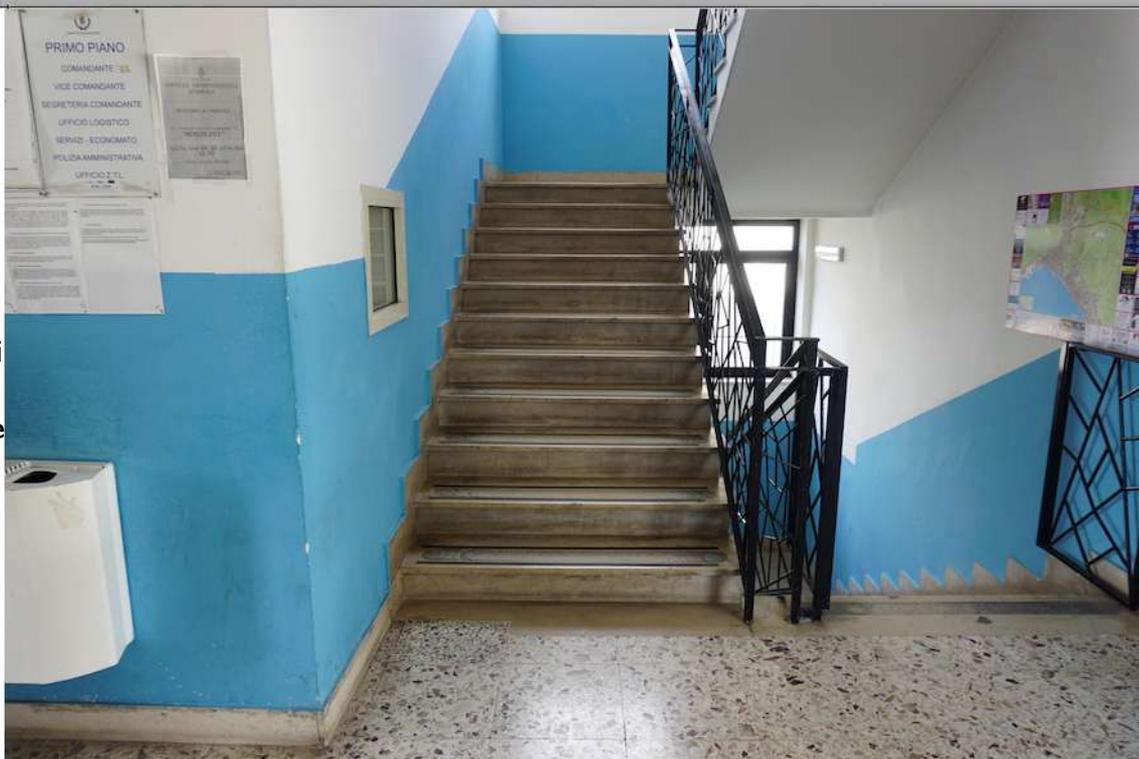
b.8.1

Possibilita' di raggiungere agevolmente il piano

Assenza di segnalazione tattilo plantare ad inizio e fine rampa scale
Assenza di collegamento accessibile (servoscala) tra i piani
