PARTE B_01: SCHEDE DI CENSIMENTO

b_01_2 Edifici Pubblici Comunali

**SCHEDA CENSIMENTO BARRIERE
ARCHITETTONICHE PATRIMONIO
IMMOBILIARE COMUNALE**

**P.E.B.A. PIANO ELIMINAZIONE BARRIERE ARCHITETTONICHE COMUNE DI SALERNO
IMMOBILI COMUNALI**

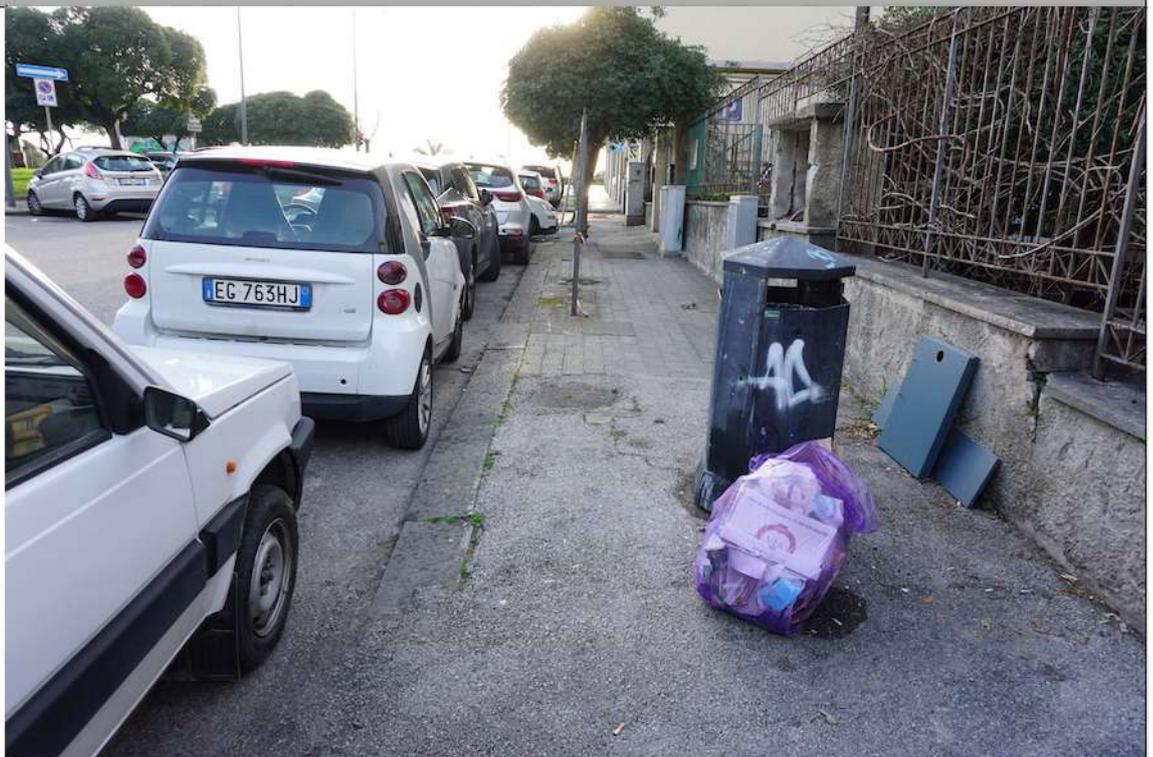
b. I.4

Presenza di almeno un percorso pedonale accessibile che dalla fermata porti all'ingresso

Assenza di segnalazione tattilo plantare come linea guida alle persone non vedenti

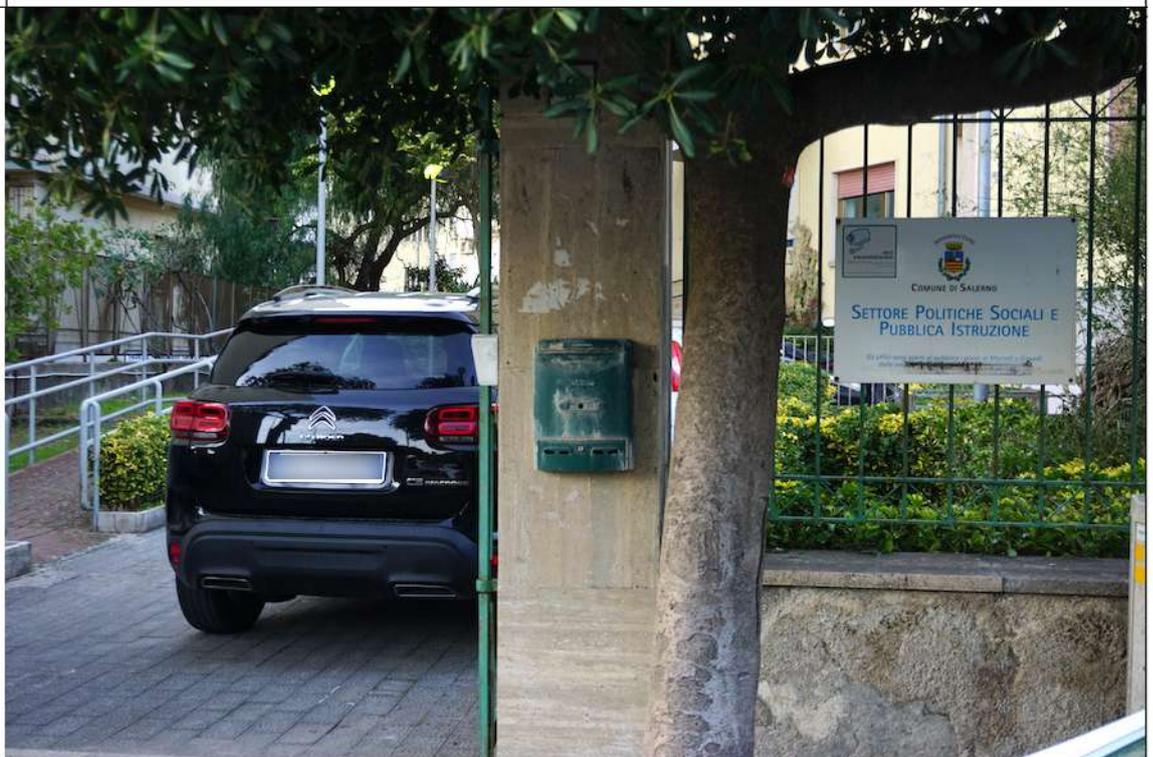
b. I.4

Presenza di almeno un percorso pedonale accessibile che dalla fermata porti all'ingresso

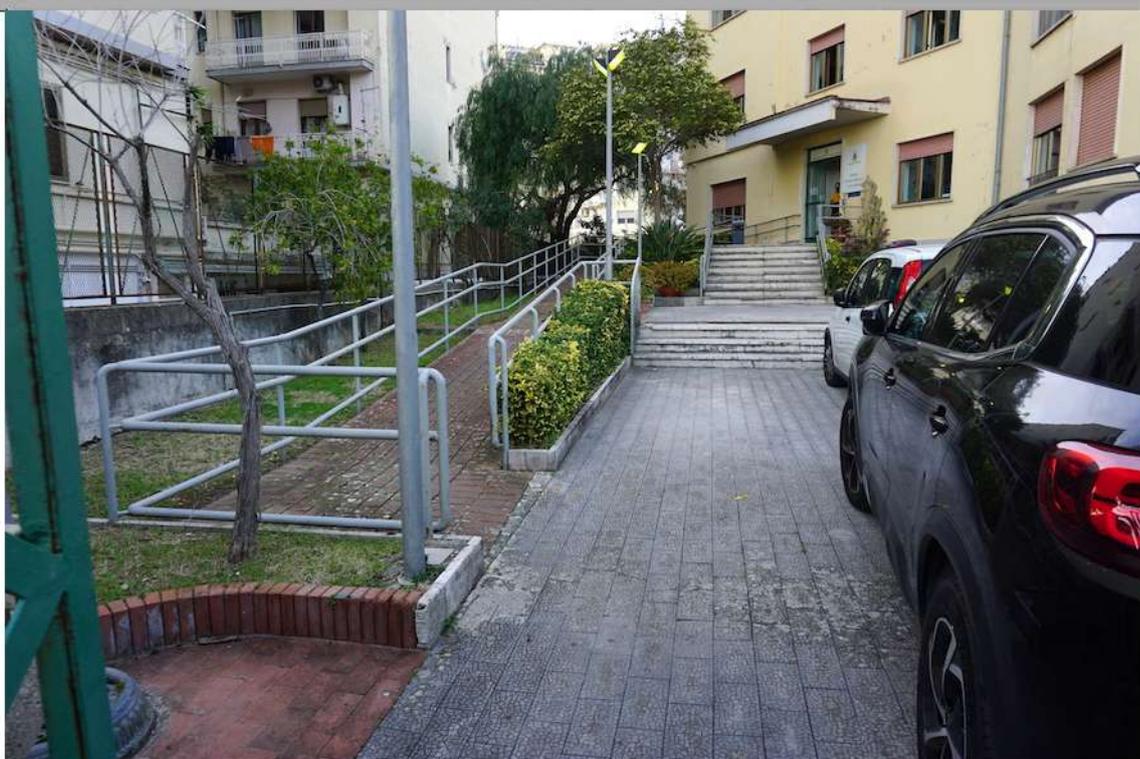
b.4.1

Accessibilità
dei percorsi

Assenza di segnalazione tattilo plantare come linea guida alle persone non vedenti

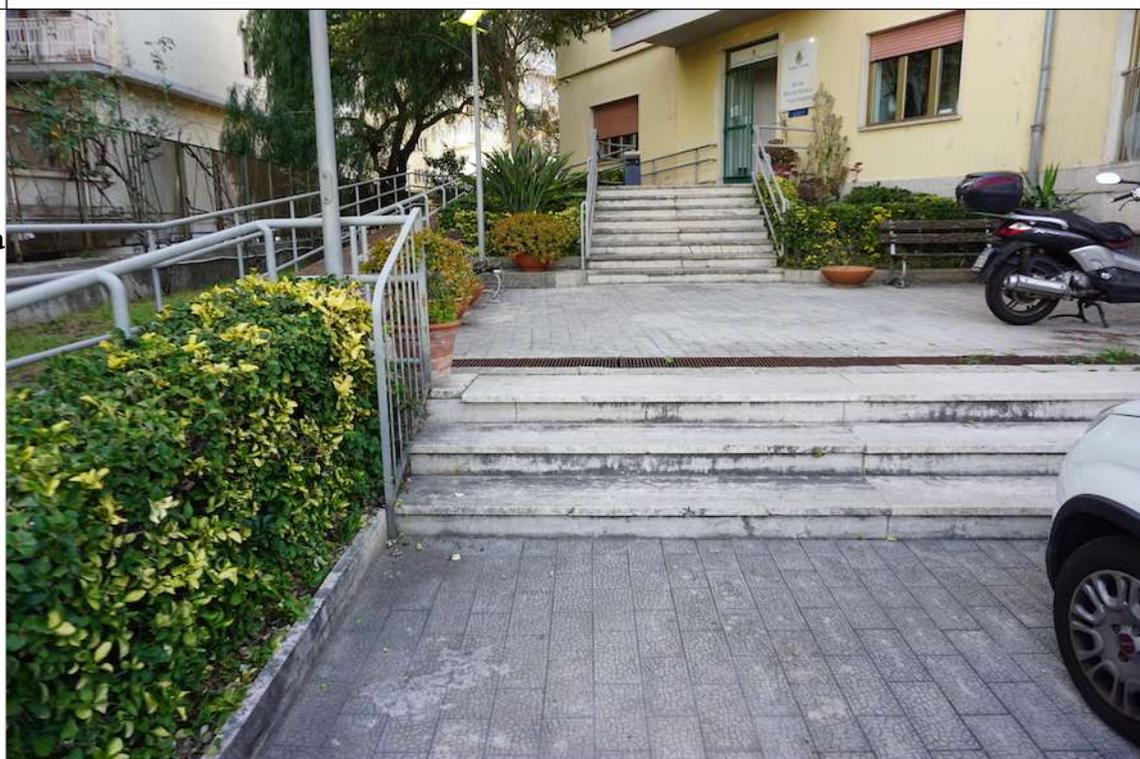
b.4.2

Ausili per la
mobilità
autonoma
dei disabili
della vista

Assenza di segnalazione tattilo plantare ad inizio e fine rampa scale

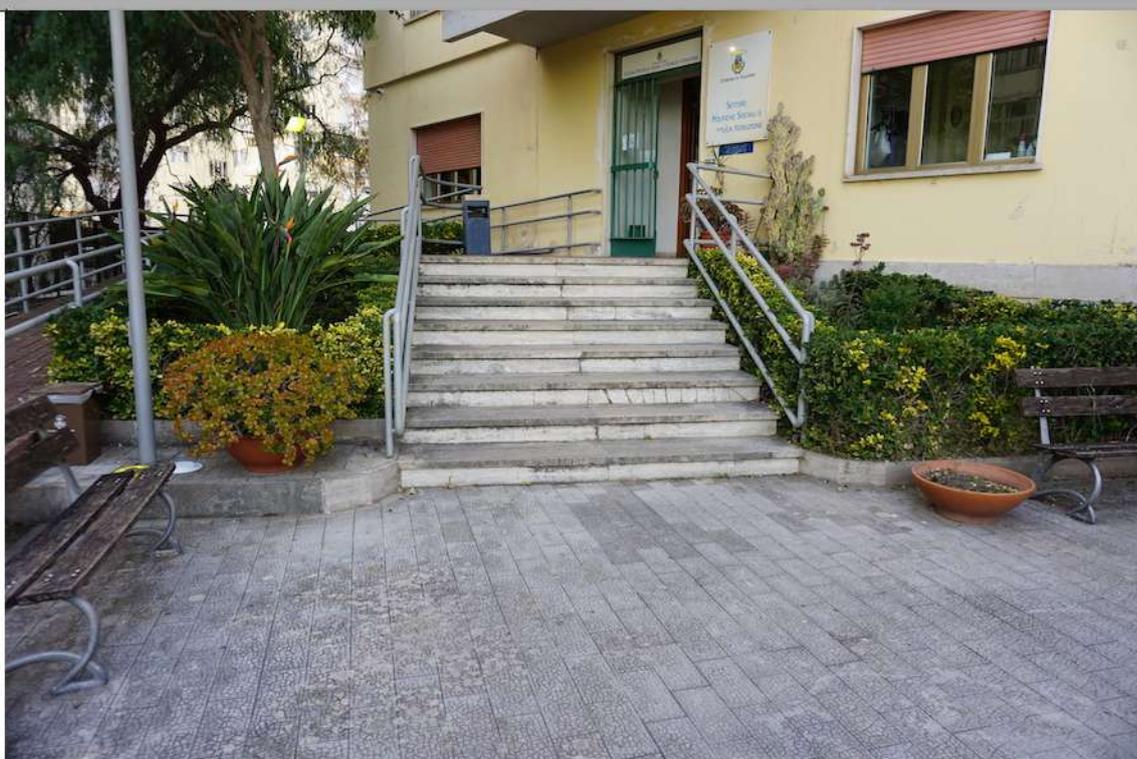
b.4.1

Accessibilità
dei percorsi

Assenza di segnalazione tattilo plantare ad inizio e fine rampa scale

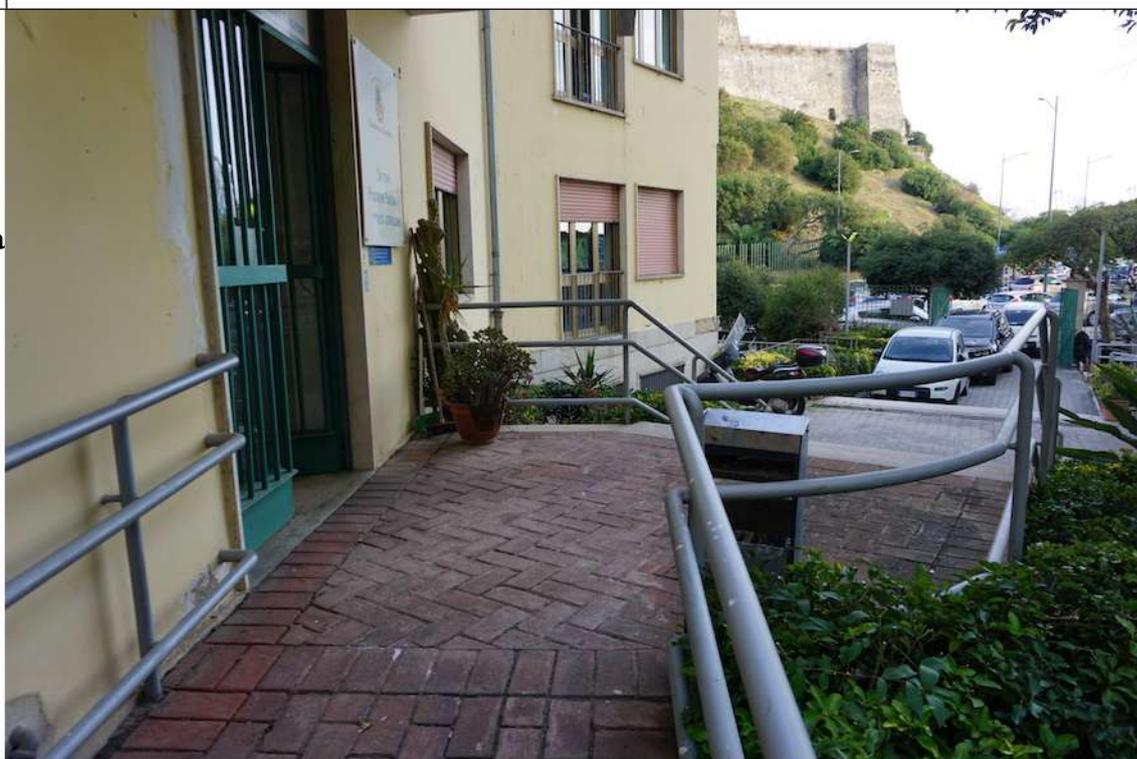
b.4.2

Ausili per la
mobilità
autonoma
dei disabili
della vista

Assenza di segnalazione tattilo plantare come linea guida alle persone non vedenti

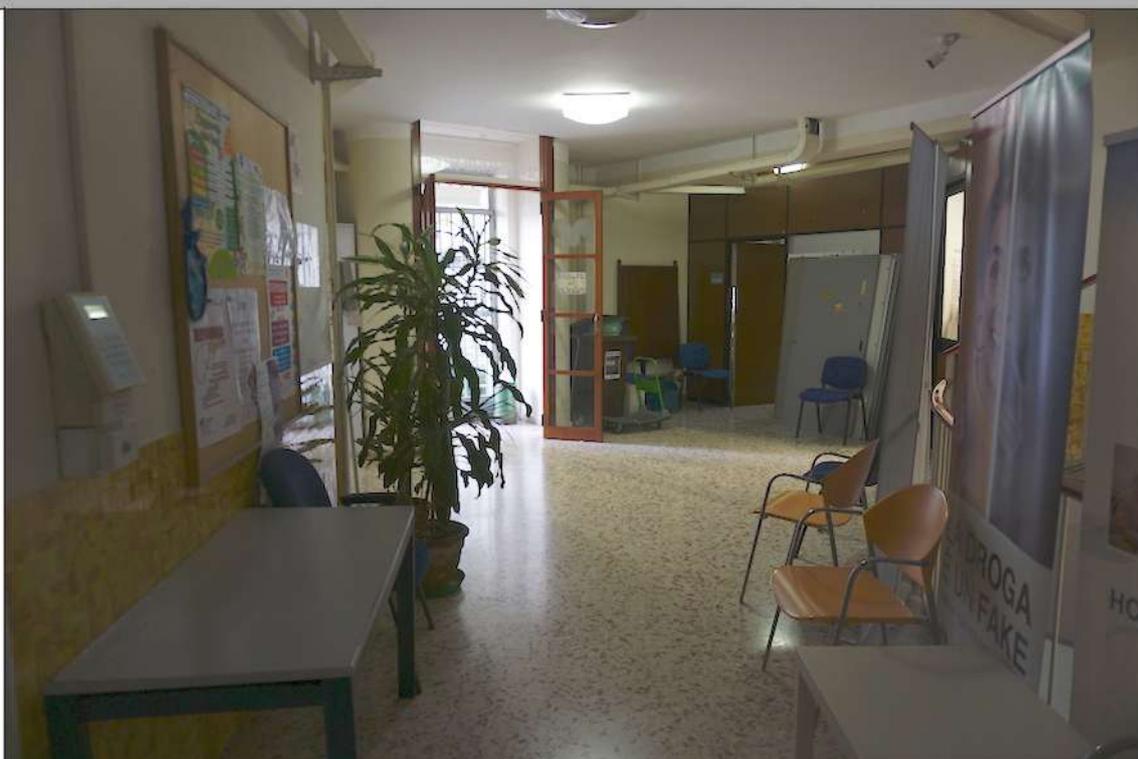
b.6.2

Accessibilita'
percorsi
principali

Assenza di segnalazione tattilo plantare per non vedenti di presenza scale
Assenza di mappa tattile

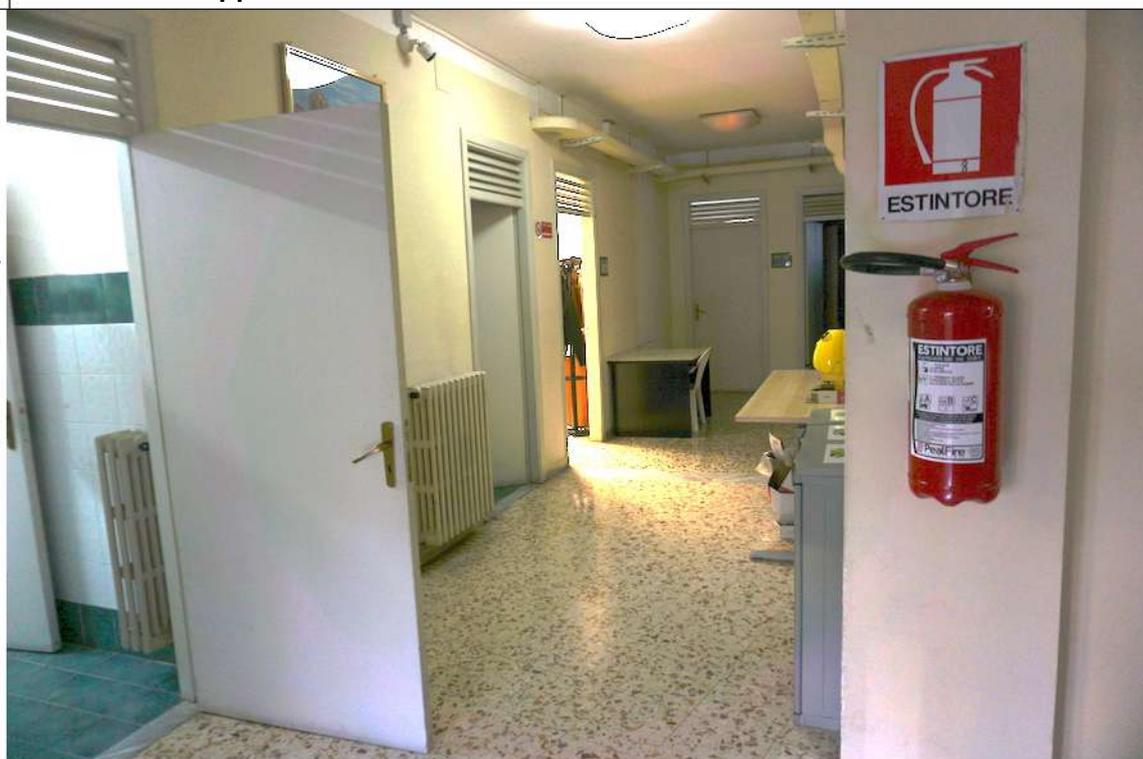
b.6.2

Accessibilita'
percorsi
principali

Assenza di segnalazione tattilo plantare come linea guida alle persone non vedenti

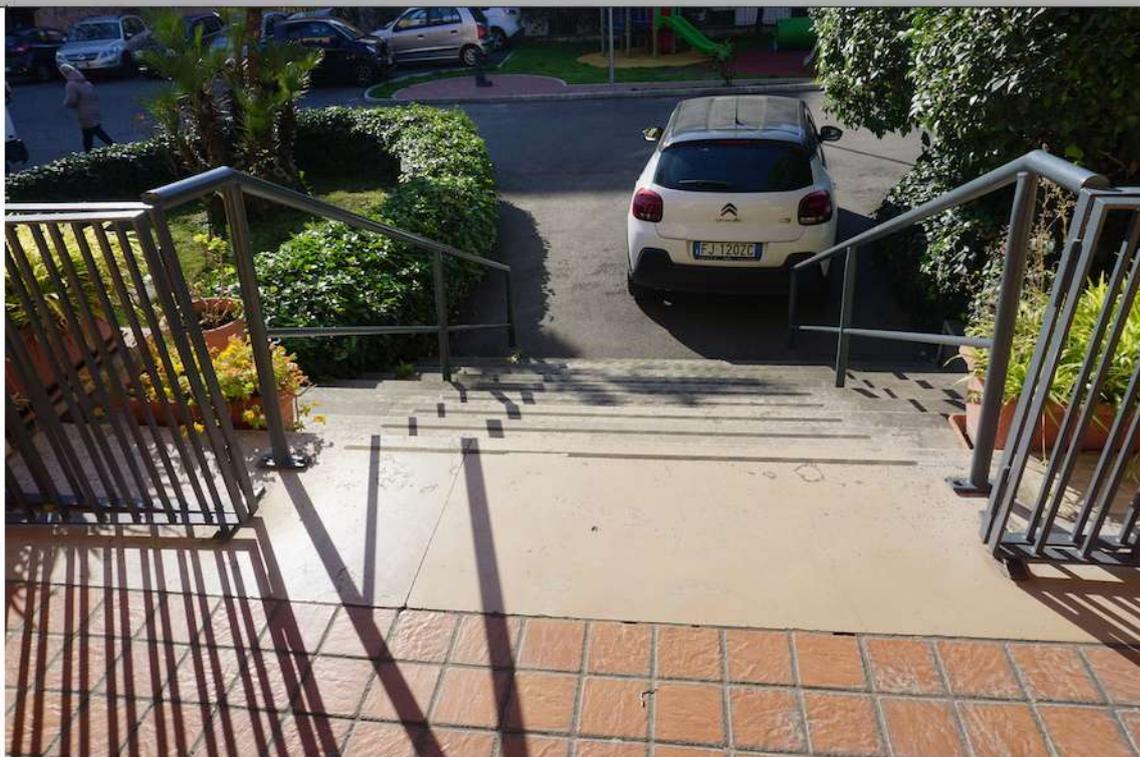
b. I. I

Presenza di
posti auto
riservati

Assenza di segnaletica orizzontale e verticale

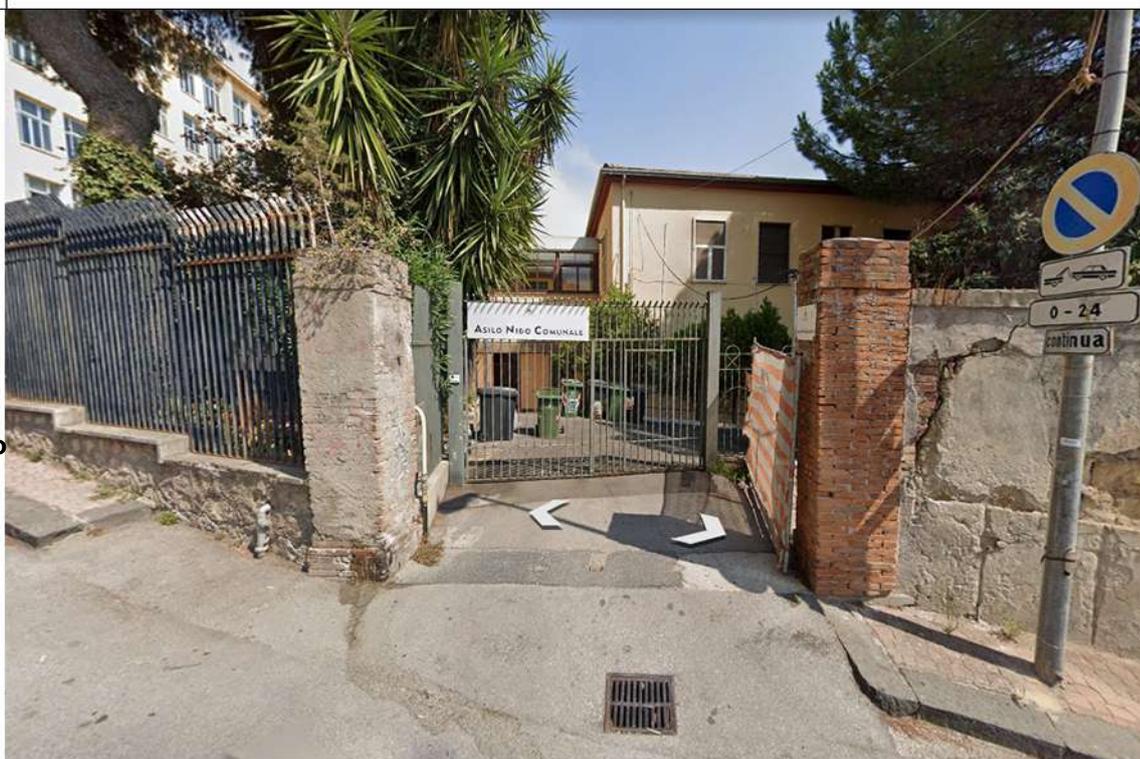
b. I. 4

Presenza di
almeno un
percorso
pedonale
accessibile
che porti
all'ingresso
del perimetro

Assenza di percorso a raso accessibile
Assenza di protezione del percorso pedonale

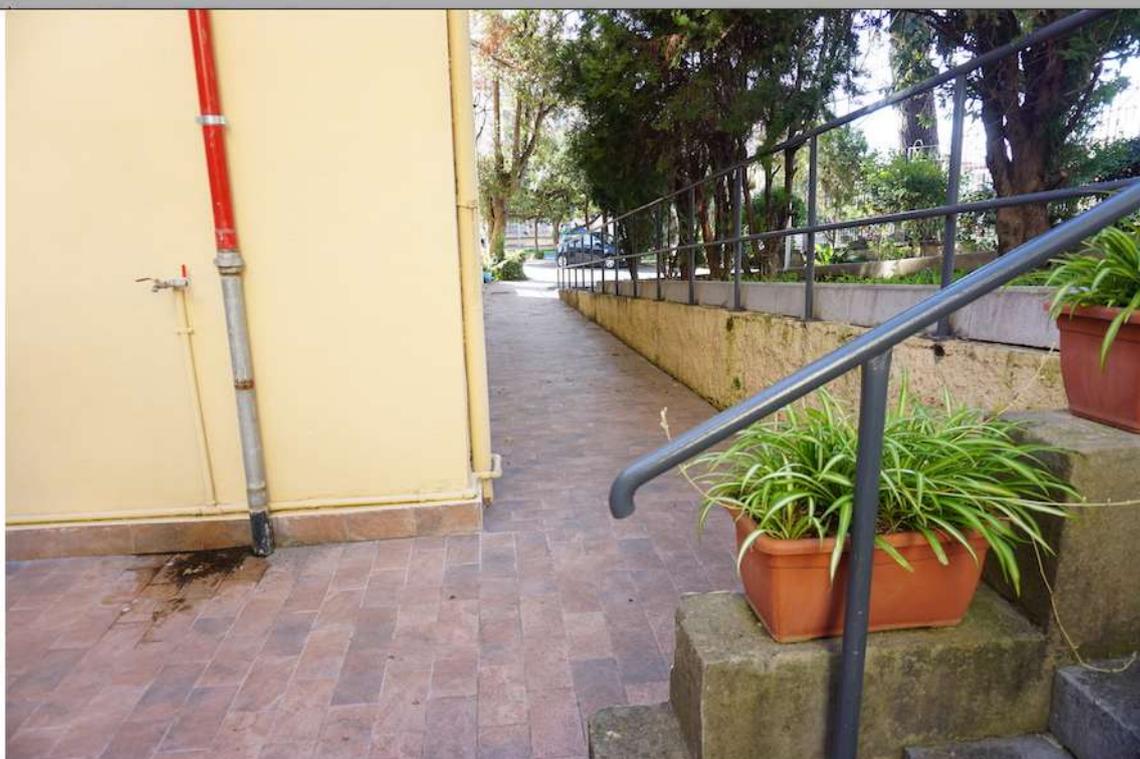
b.6.1

Ingresso accessibile

Rampa di accesso ad ingresso accessibile

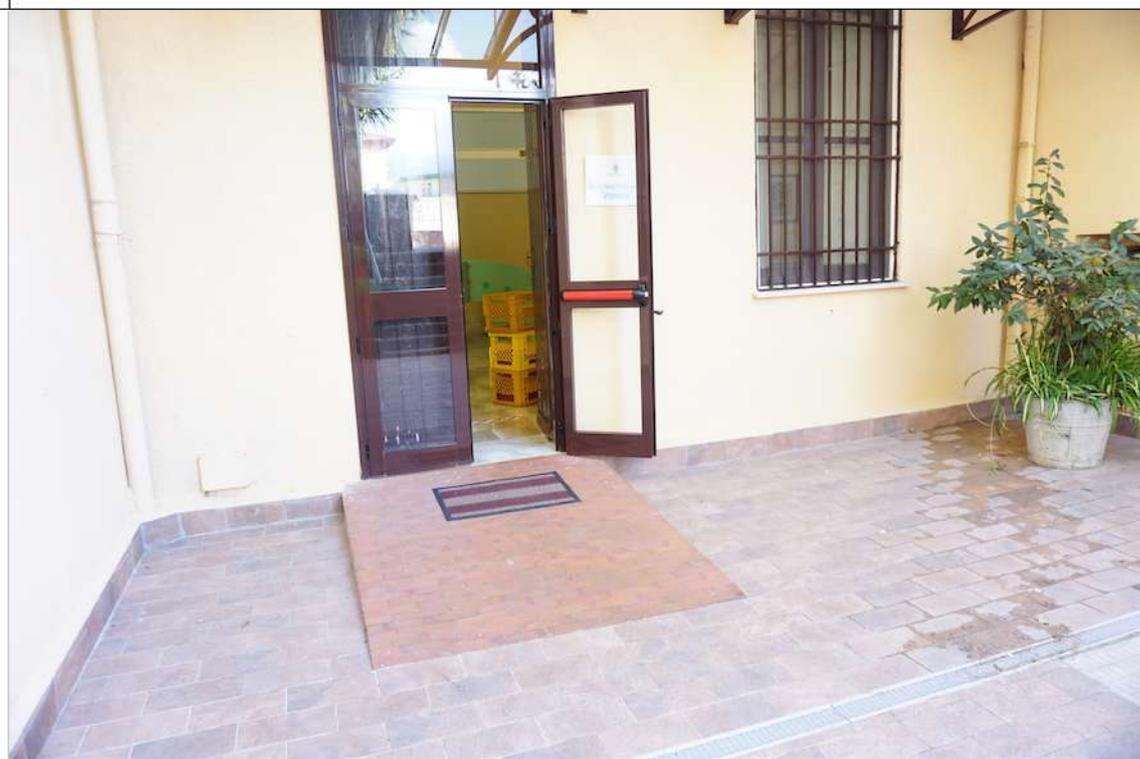
b.6.1

Ingresso accessibile

Assenza di segnalazione tattilo plantare come linea guida alle persone non vedenti

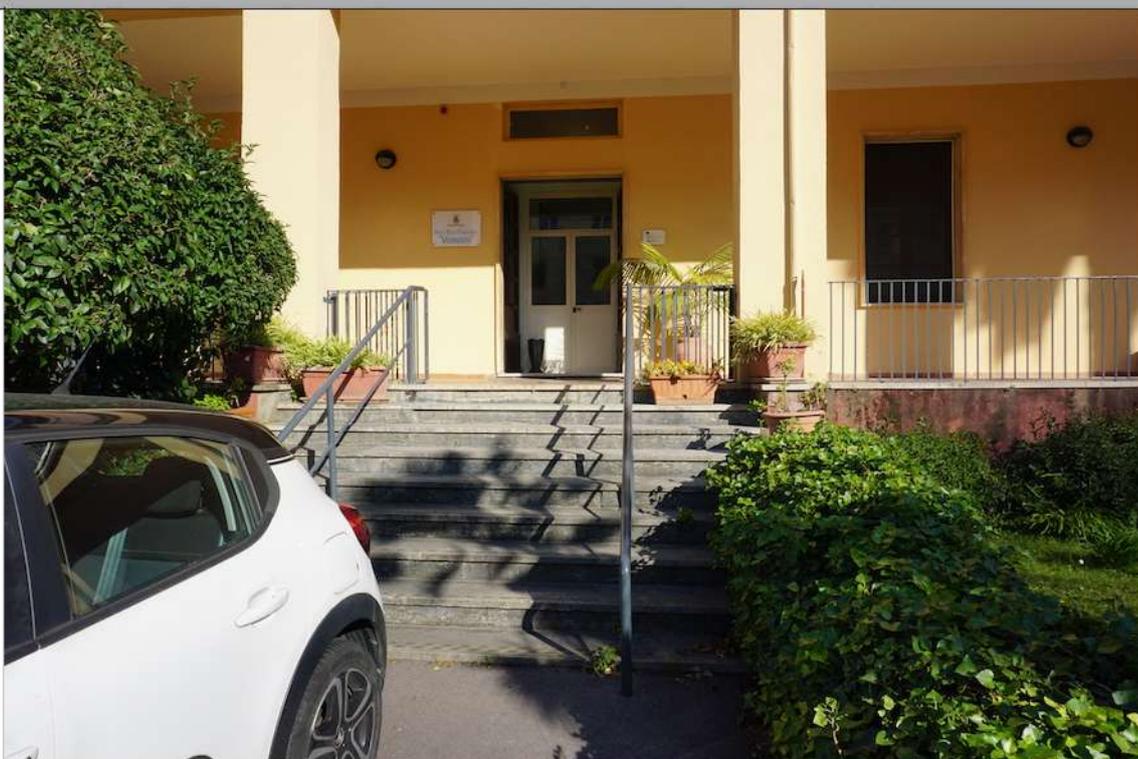
b.6.1

Ingresso accessibile

Assenza di segnalazione tattilo plantare ad inizio e fine rampa scale

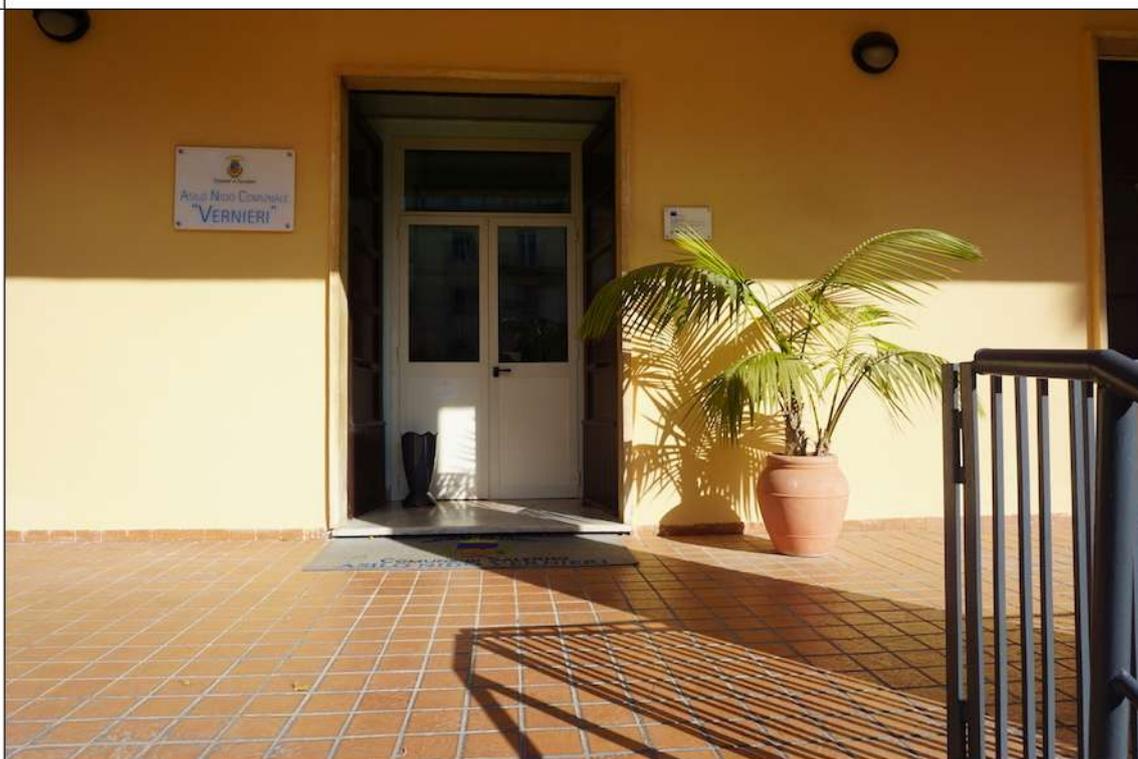
b.6.1

Ingresso accessibile

**Assenza di segnalazione tattilo plantare come linea guida alle persone non vedenti
Presenza di dislivello causato da gradino**

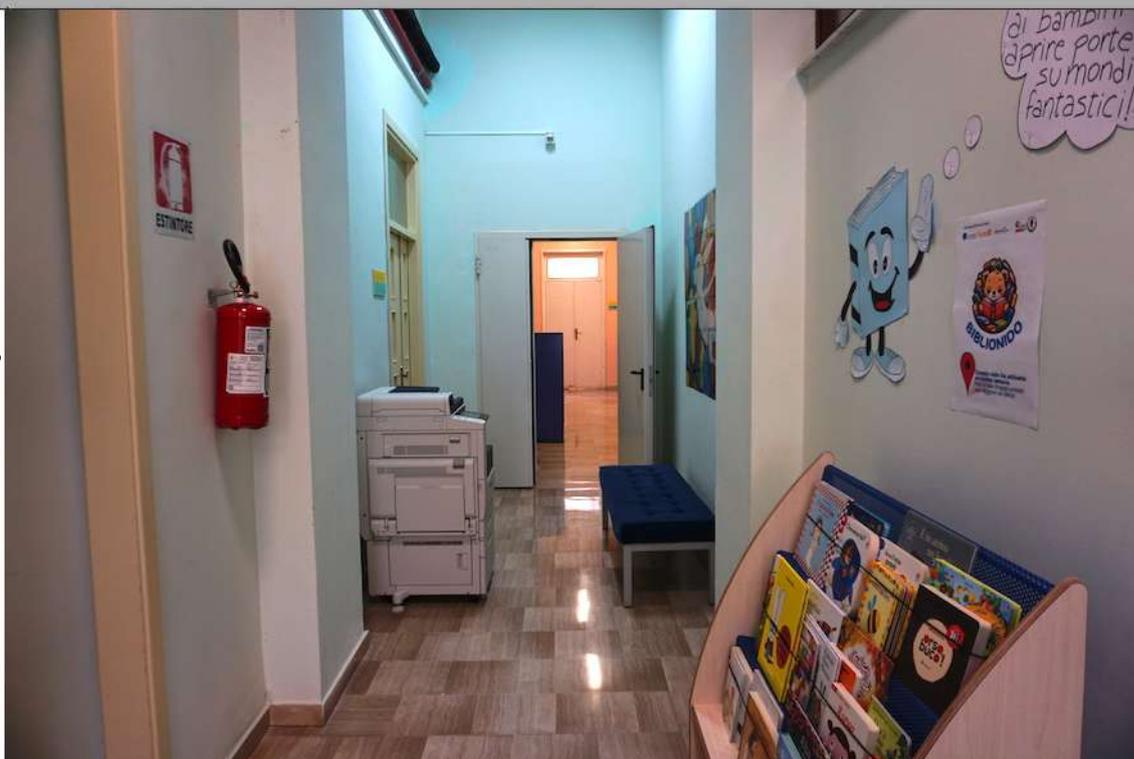
b.6.2

Accessibilita'
percorsi
principali

Assenza di segnalazione tattilo plantare come linea guida alle persone non vedenti

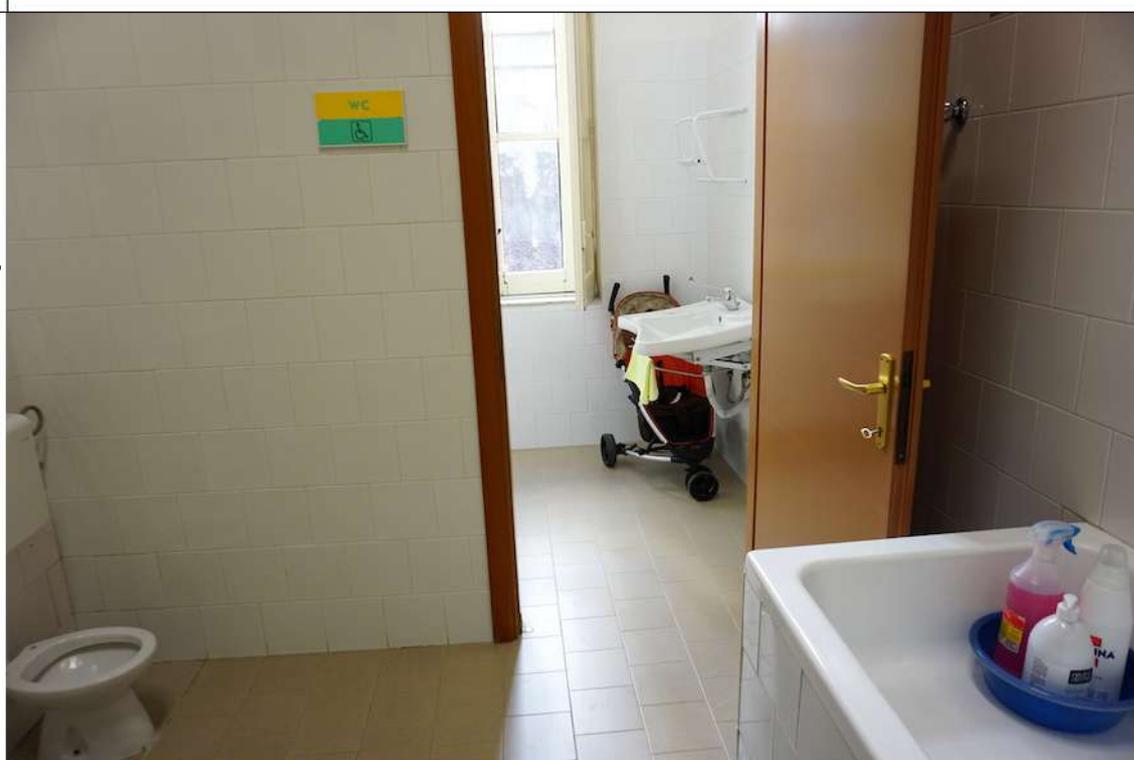
b.6.2

Accessibilita'
percorsi
principali

Accesso al servizio igienico attrezzato attraverso i servizi dell'asilo nido

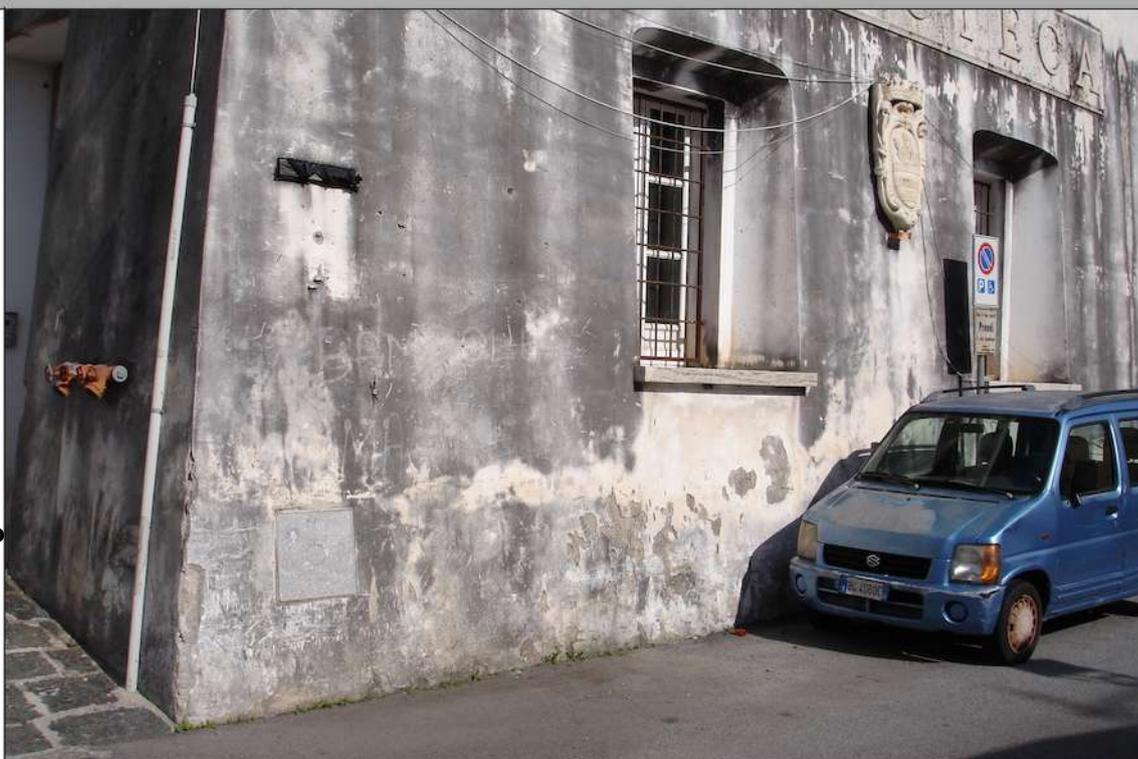
b. I. 2

Presenza di almeno un percorso pedonale accessibile che porti all'ingresso del perimetro

Assenza di percorso a raso accessibile

Assenza di segnalazioni tattilo plantari per non vedenti

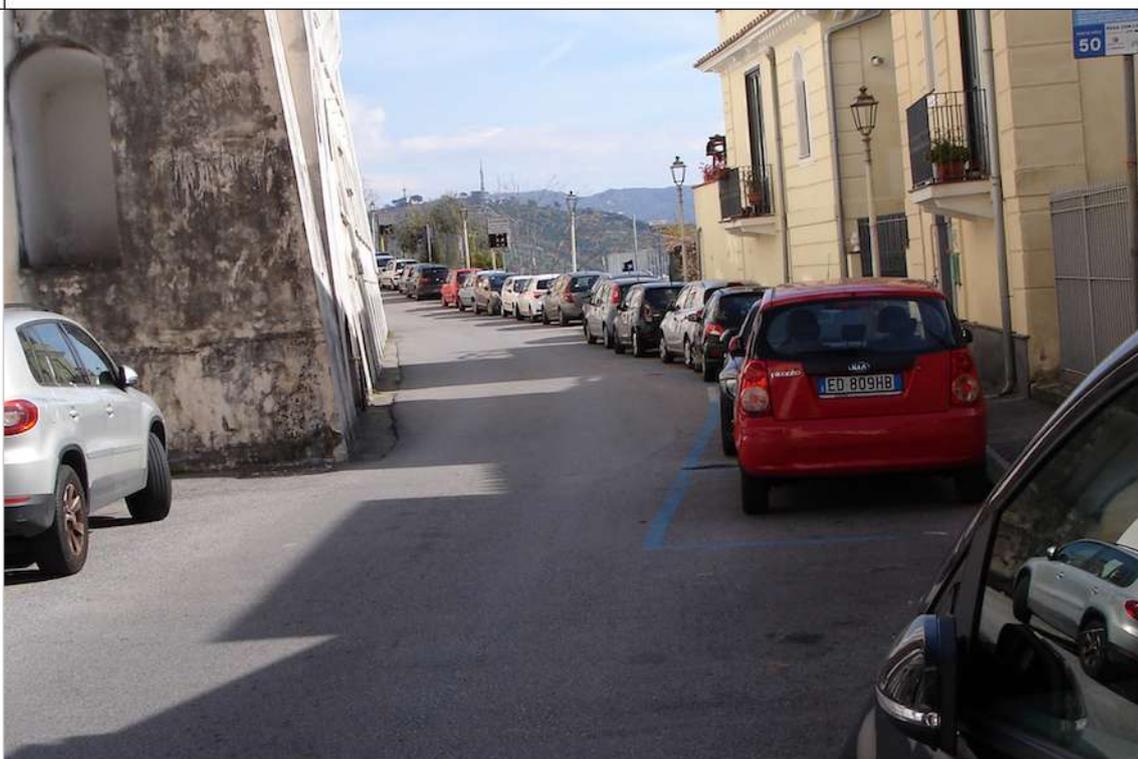
b. I. 4

Presenza di almeno un percorso pedonale accessibile che dalla fermata porti all'ingresso

Assenza di percorso a raso accessibile

Assenza di segnalazioni tattilo plantari per non vedenti

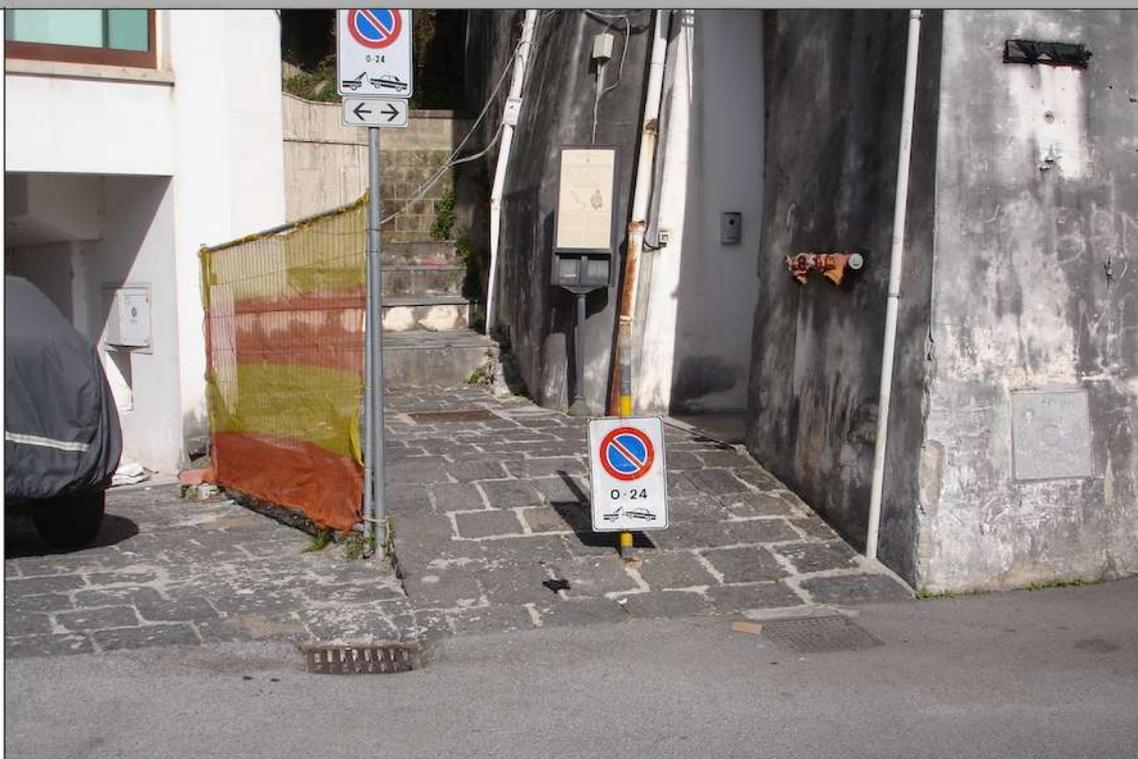
b.2.1

Presenza di segnaletica

Segnaletica informativa esterna insufficiente
Assenza di mappa tattile

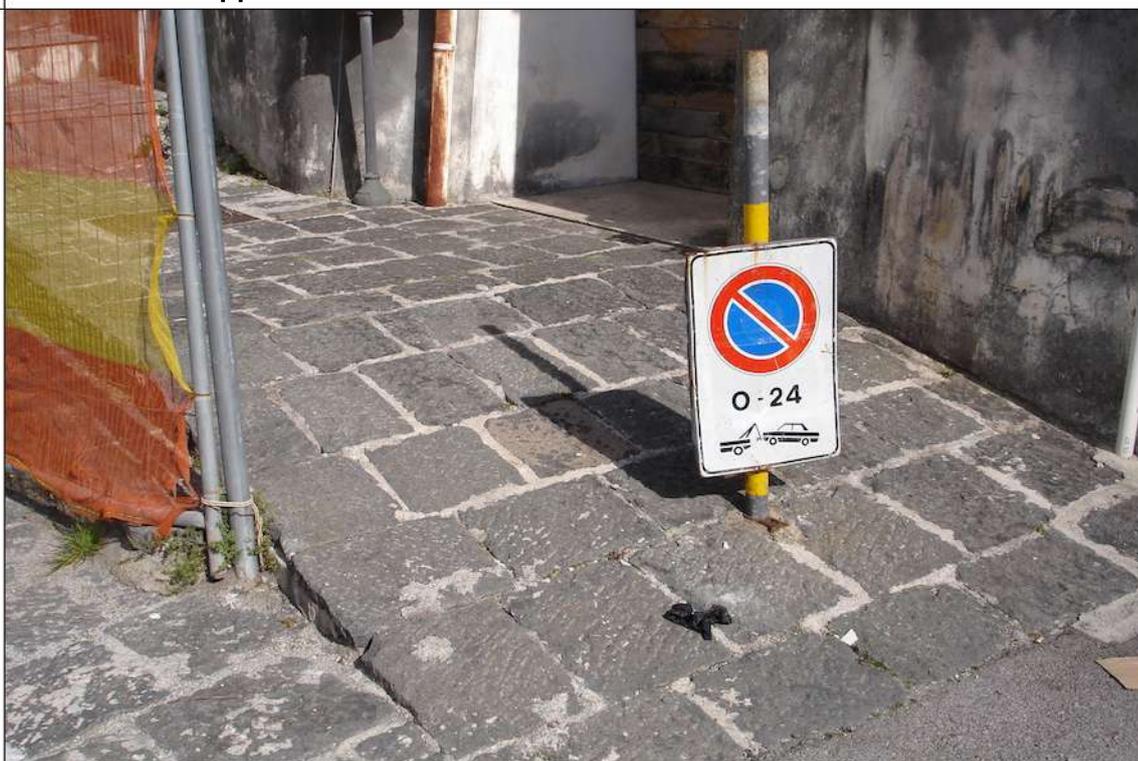
b.2.2

Ausili per la
mobilità
autonoma
dei disabili
della vista

Assenza di segnalazione tattilo plantare ad inizio e fine rampa
Assenza di segnalazione tattilo plantare di intercettazione pubblici servizi

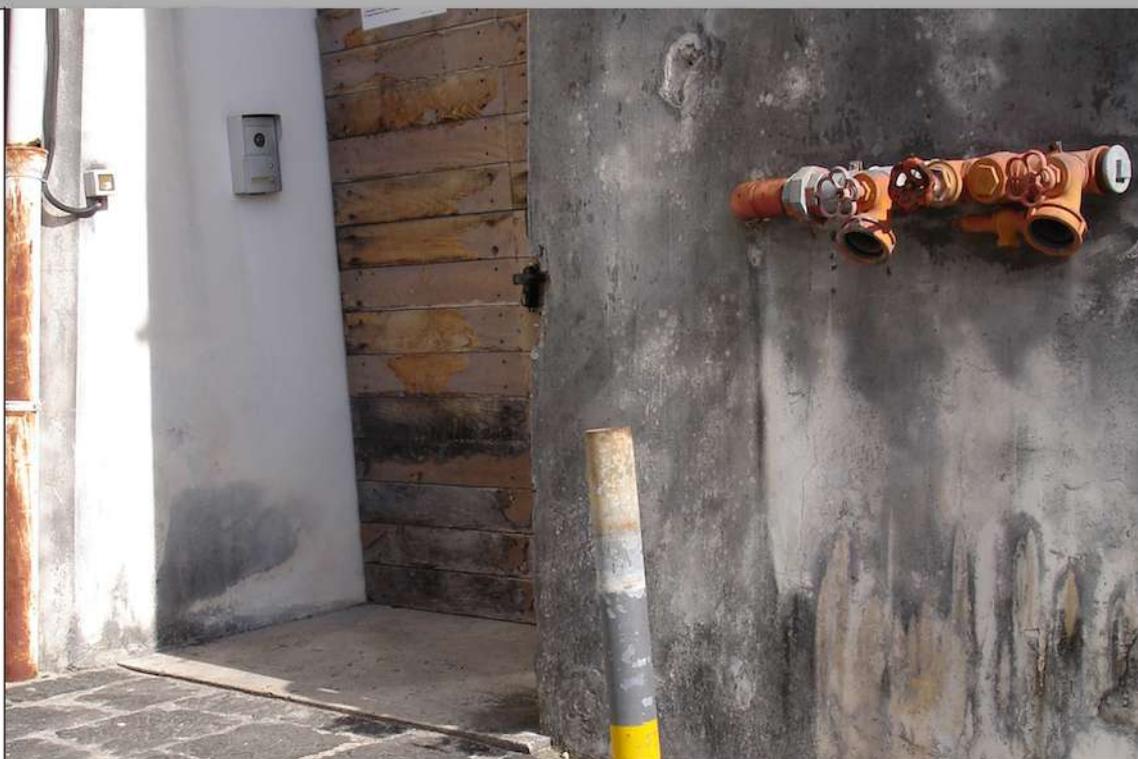
b.6.1

Ingresso accessibile

Assenza di mappa tattile

Sistema di chiamata esterno non accessibile dalla sedia a ruote

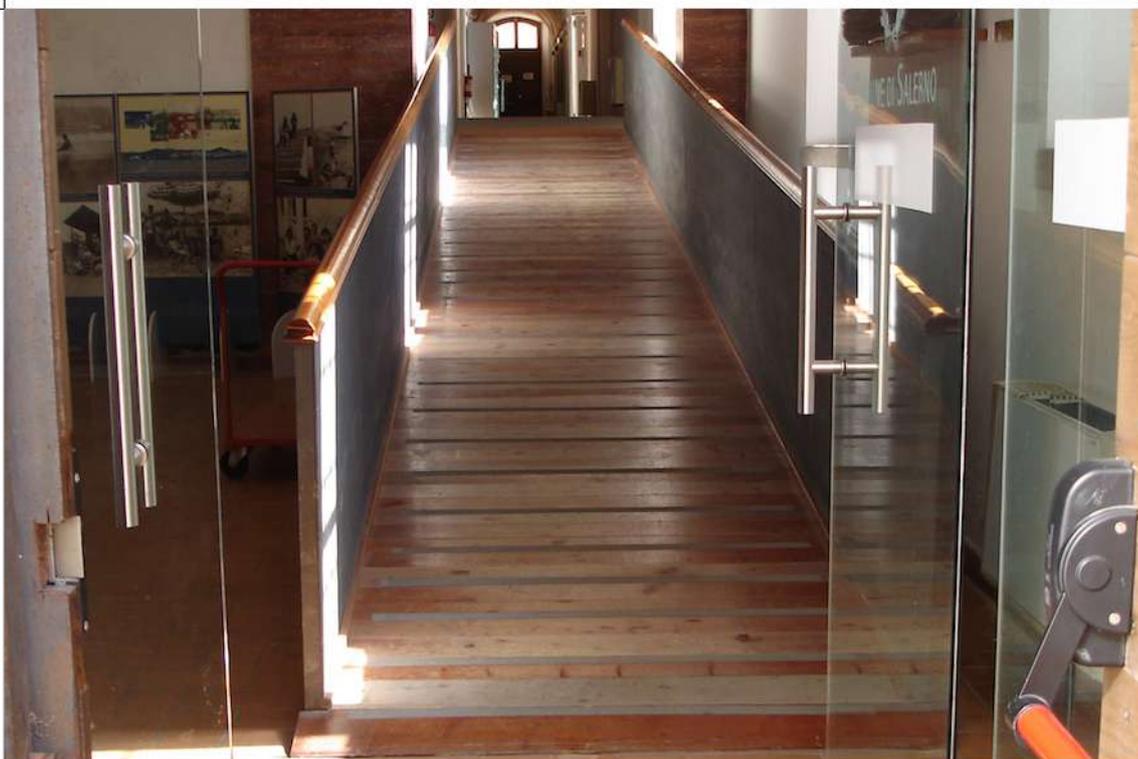
b.6.1

Ingresso accessibile

Presenza di rampa di accesso al piano di pendenza eccessiva

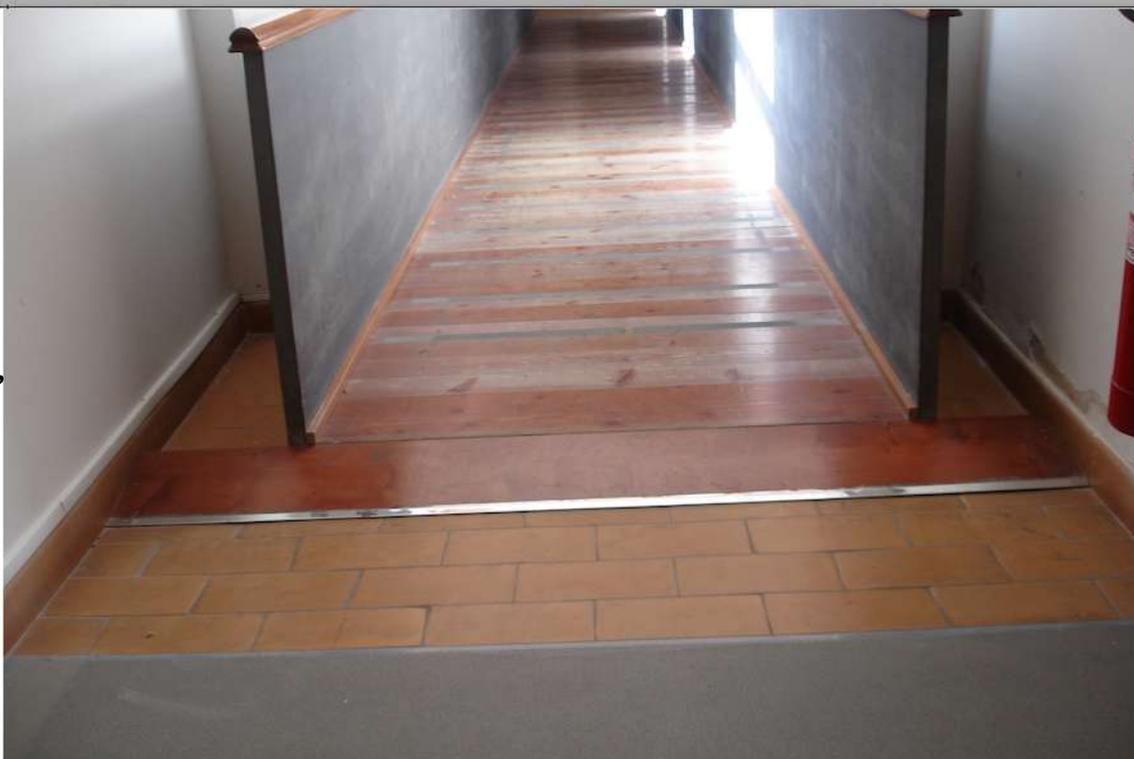
b.6.2
Accessibilità
percorsi
principali

Assenza di segnalazioni per disabili della vista

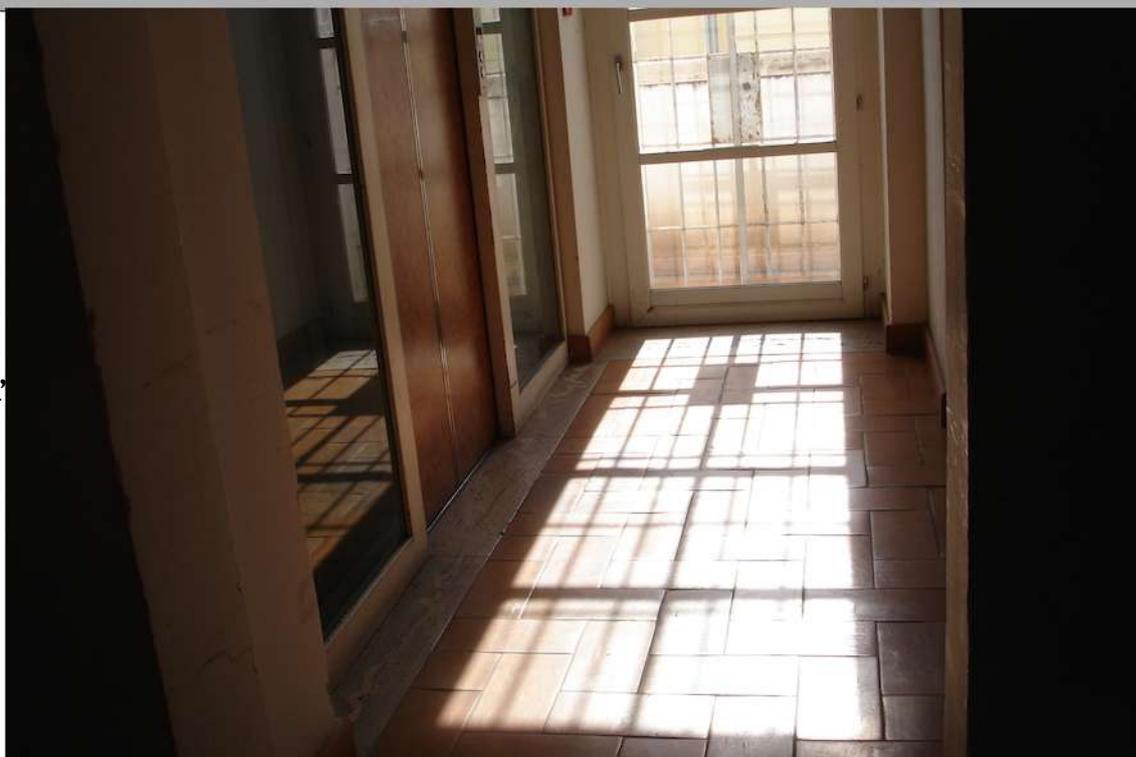
b.9.2

**Accessibilità
percorsi
principali**

Assenza di segnalazioni per disabili della vista

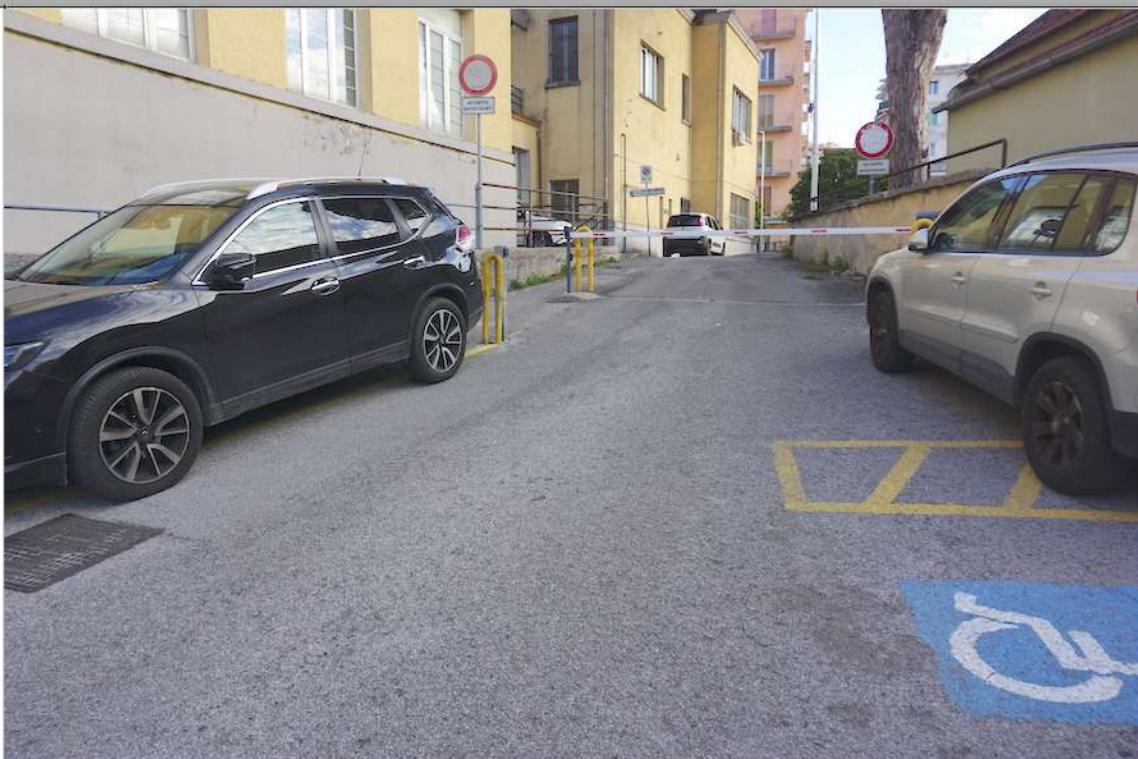
b. I. I

**Presenza di
posti auto
riservati**

**Parcheggio riservato sprovvisto di segnaletica verticale
Pendenza trasversale del parcheggio riservato eccessiva**
