PARTE B_01: SCHEDE DI CENSIMENTO

b_01_2 Edifici Pubblici Comunali

**SCHEDA CENSIMENTO BARRIERE
ARCHITETTONICHE PATRIMONIO
IMMOBILIARE COMUNALE**

**P.E.B.A. PIANO ELIMINAZIONE BARRIERE ARCHITETTONICHE COMUNE DI SALERNO
IMMOBILI COMUNALI**

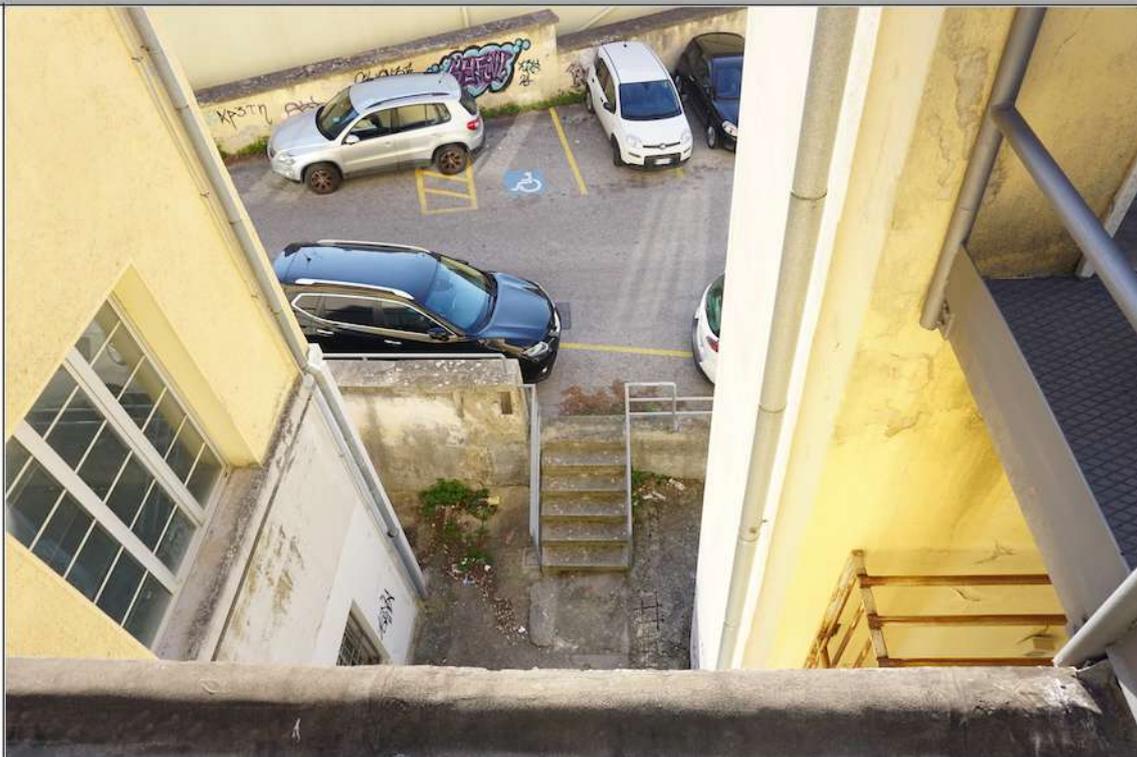
b.3.1

Almeno un percorso pedonale accessibile che porti all'ingresso dell'edificio

Accesso all'ascensore di collegamento con gli uffici al secondo piano

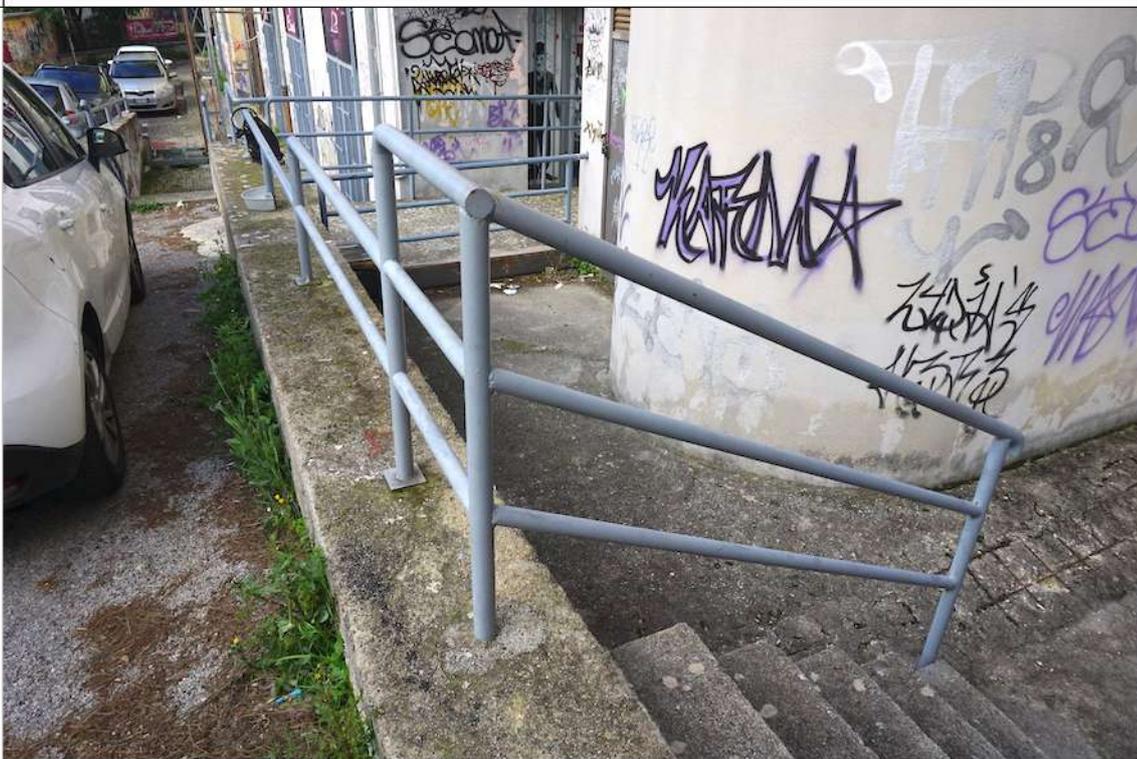
b.3.2

Presenza di rampe di accesso ai percorsi pedonali

Possibilita' di accesso alternativo a raso

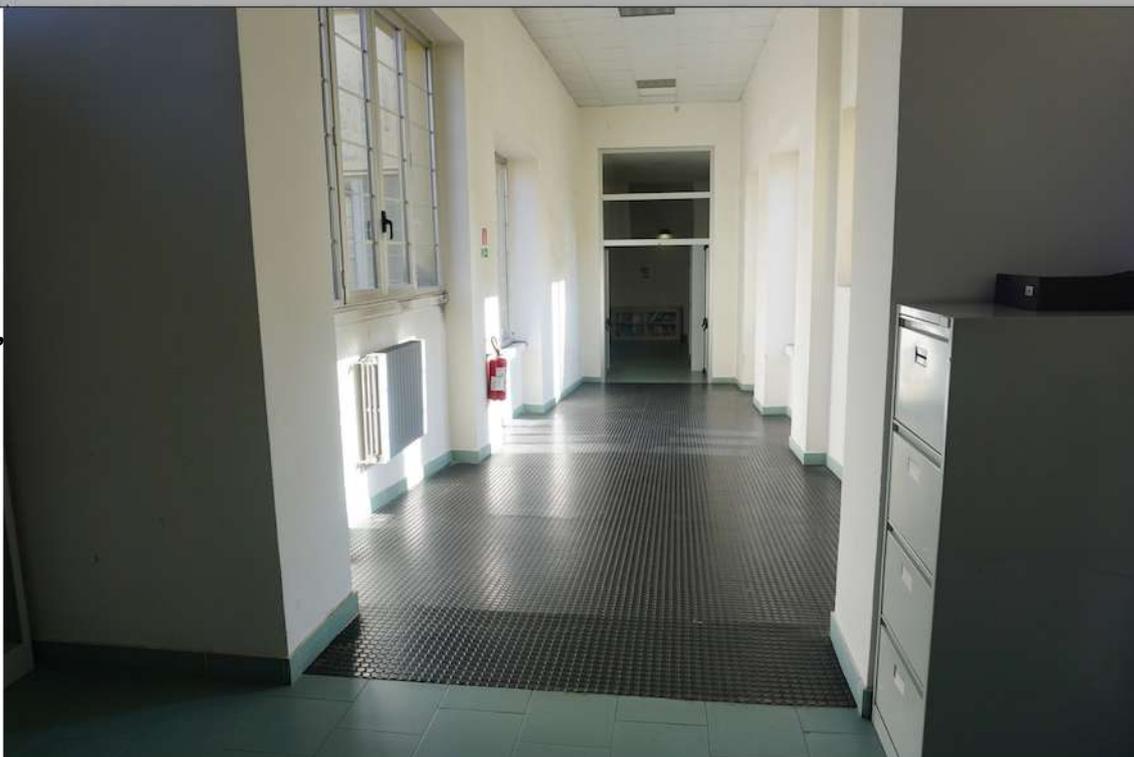
b.4.1
Accessibilità
dei percorsi

Rampa di collegamento tra I° e II° piano di pendenza non conforme

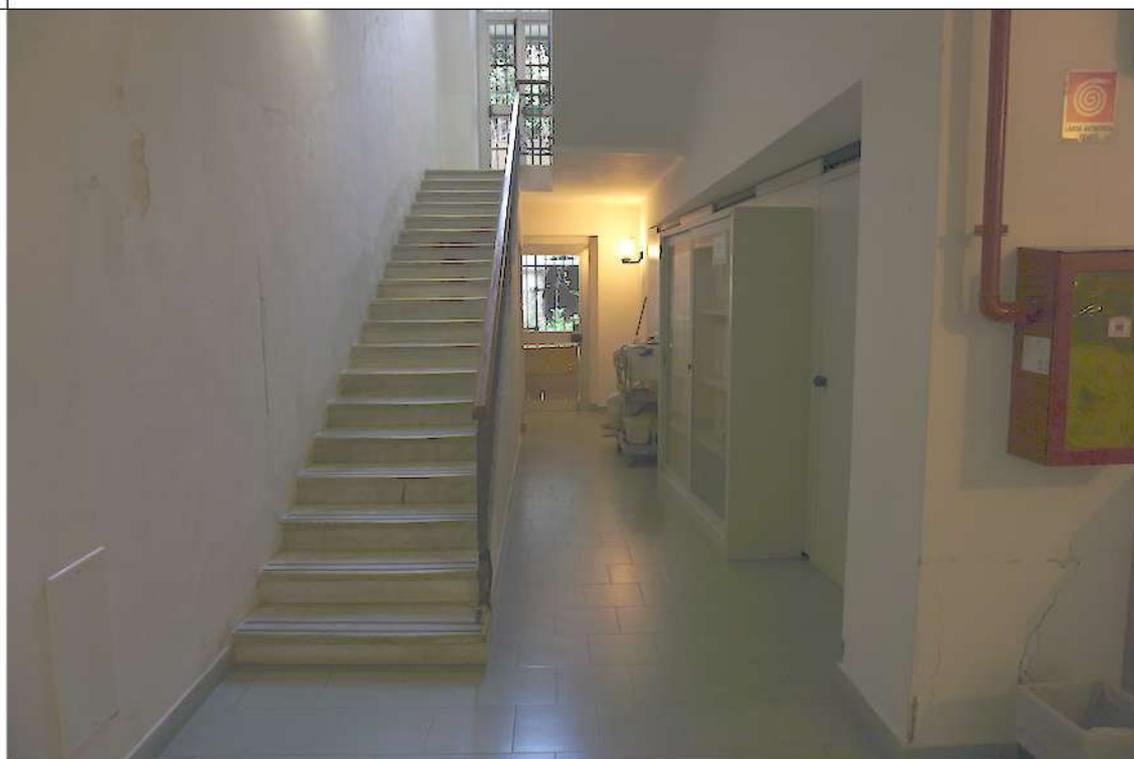
b.4.2

Ausili per la
mobilità
autonoma
dei disabili
della vista

Assenza di segnalazione tattilo plantare per non vedenti di presenza scale

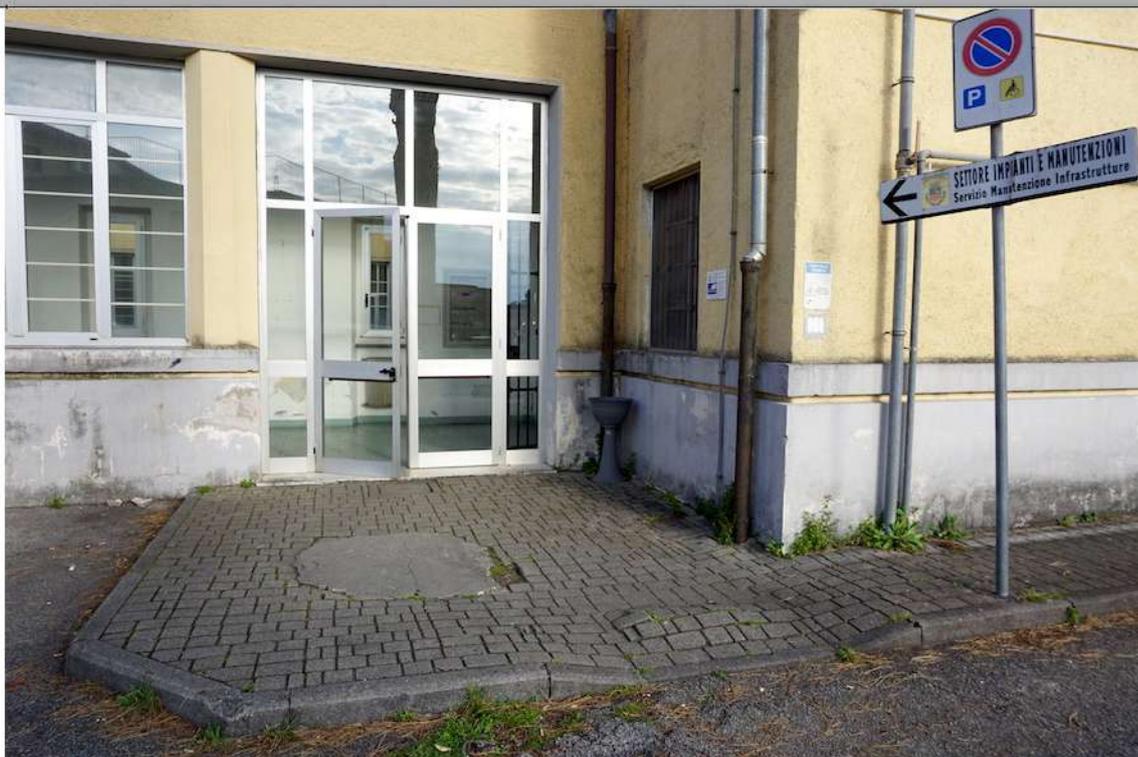
b.6.1 Ingresso accessibile

Assenza di mappa tattile e di segnalazioni tattilo plantari come linea guida per non vedenti
Pavimentazione disconnessa

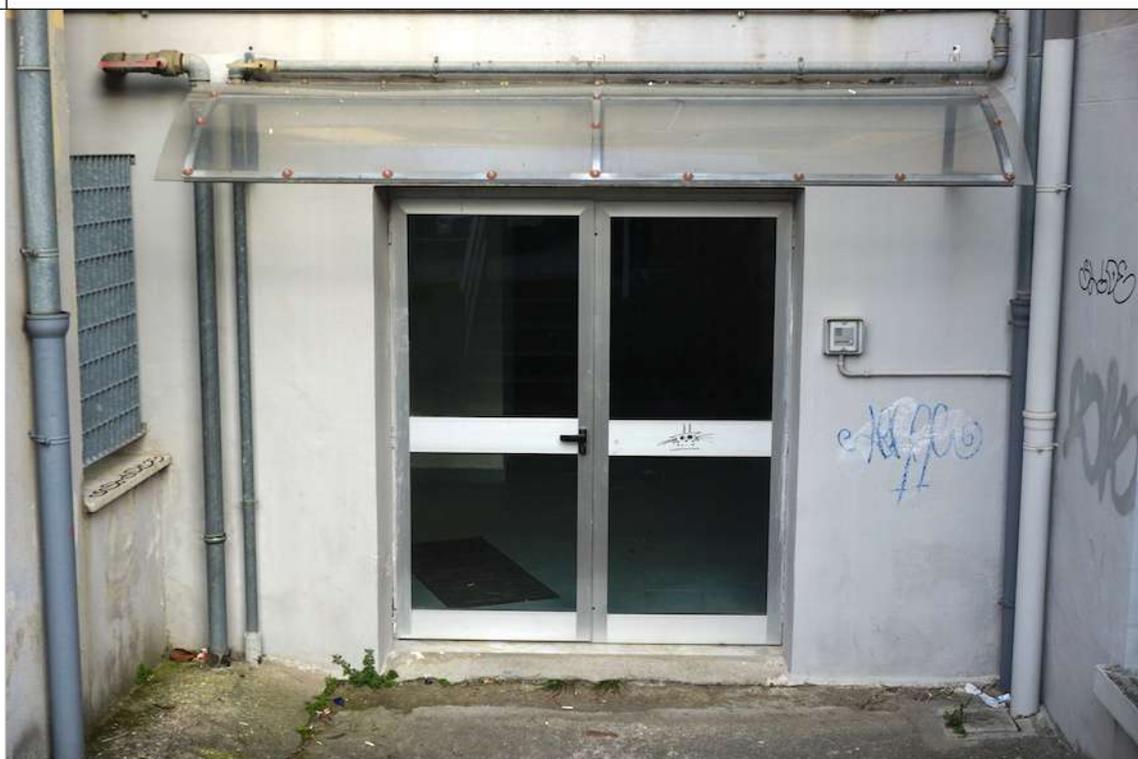
b.6.1 Ingresso accessibile

Assenza di segnalazioni tattilo plantari per non vedenti e presenza di dislivello causato da gradino

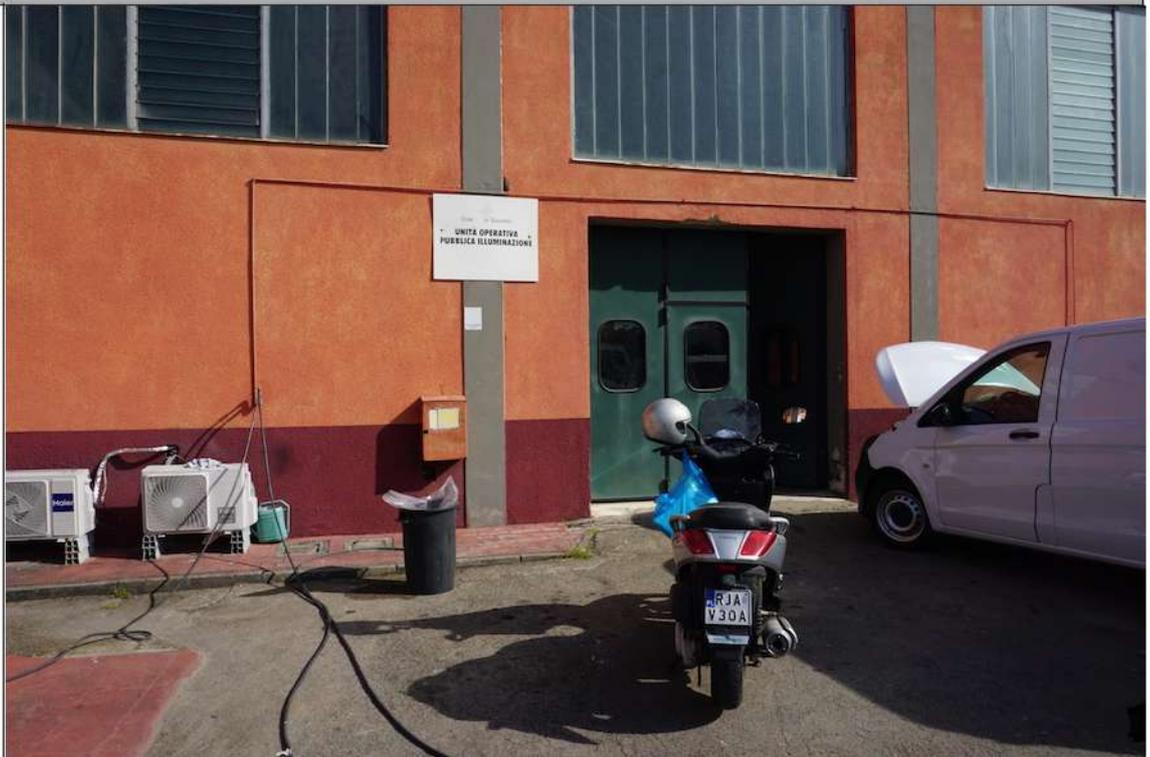
b. I. I

Presenza di
posti auto
riservati

Parcheggio riservato sprovvisto di segnaletica verticale ed orizzontale

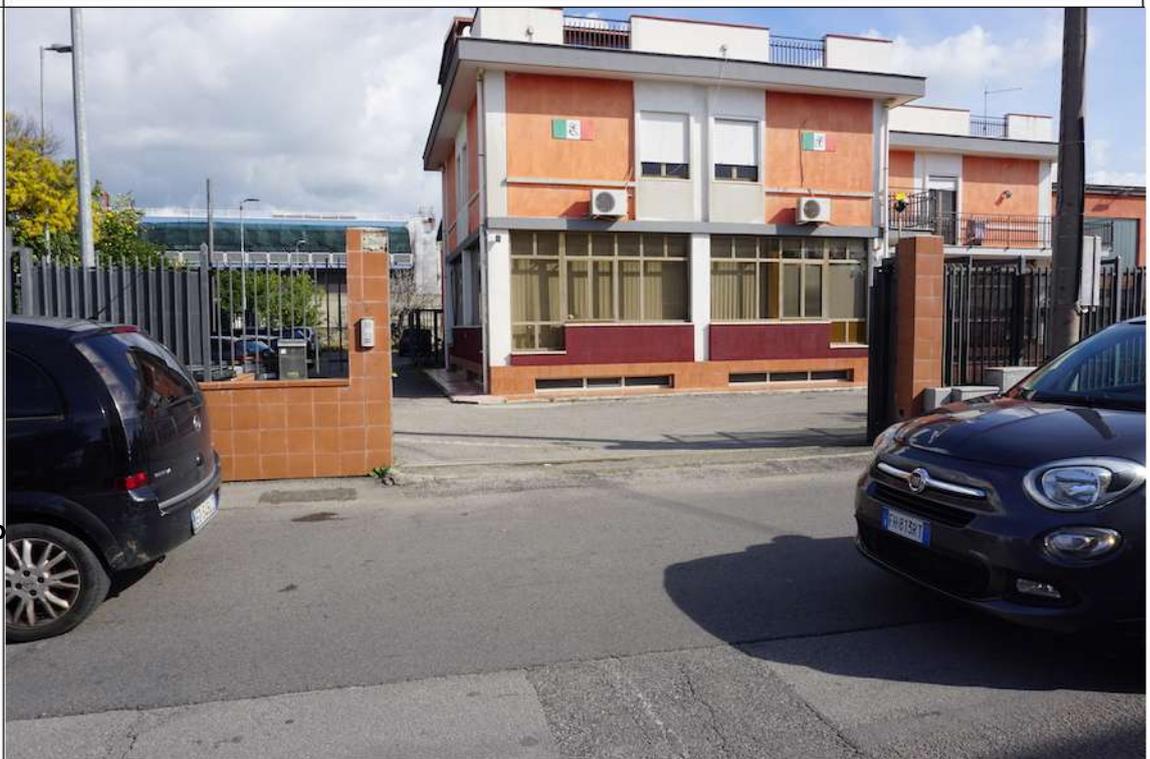
b. I. 2

Presenza di
almeno un
percorso
pedonale
accessibile
che porti
all'ingresso
del perimetro

Assenza di percorso pedonale a raso accessibile

Assenza di sistema di chiamata esterno accessibile da sedia a ruote

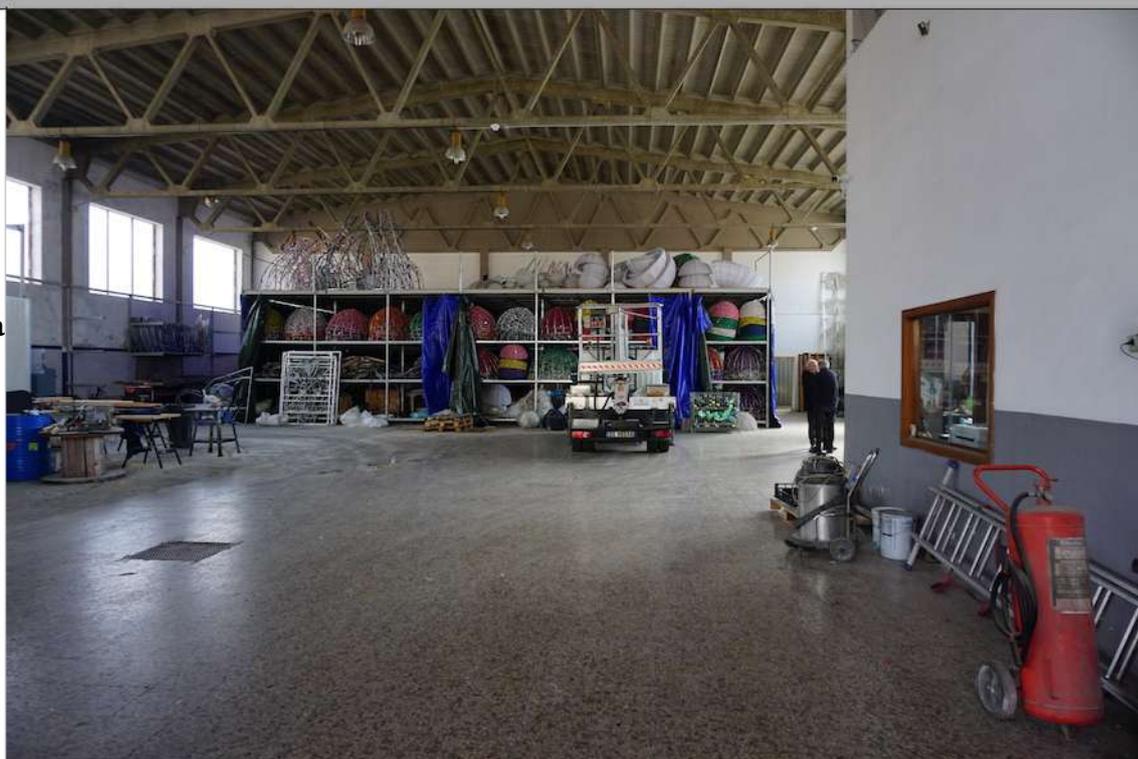
b.4.2 Ausili per la
mobilità
autonoma
dei disabili
della vista

Assenza di segnalazioni tattilo plantari come linea guida per non vedenti
