FASE CONOSCITIVA - PARTE B

PARTE B_01: SCHEDE DI CENSIMENTO

**SCHEDA CENSIMENTO BARRIERE
ARCHITETTONICHE PATRIMONIO
IMMOBILIARE COMUNALE**

**P.E.B.A. PIANO ELIMINAZIONE BARRIERE ARCHITETTONICHE COMUNE DI SALERNO
IMMOBILI COMUNALI**

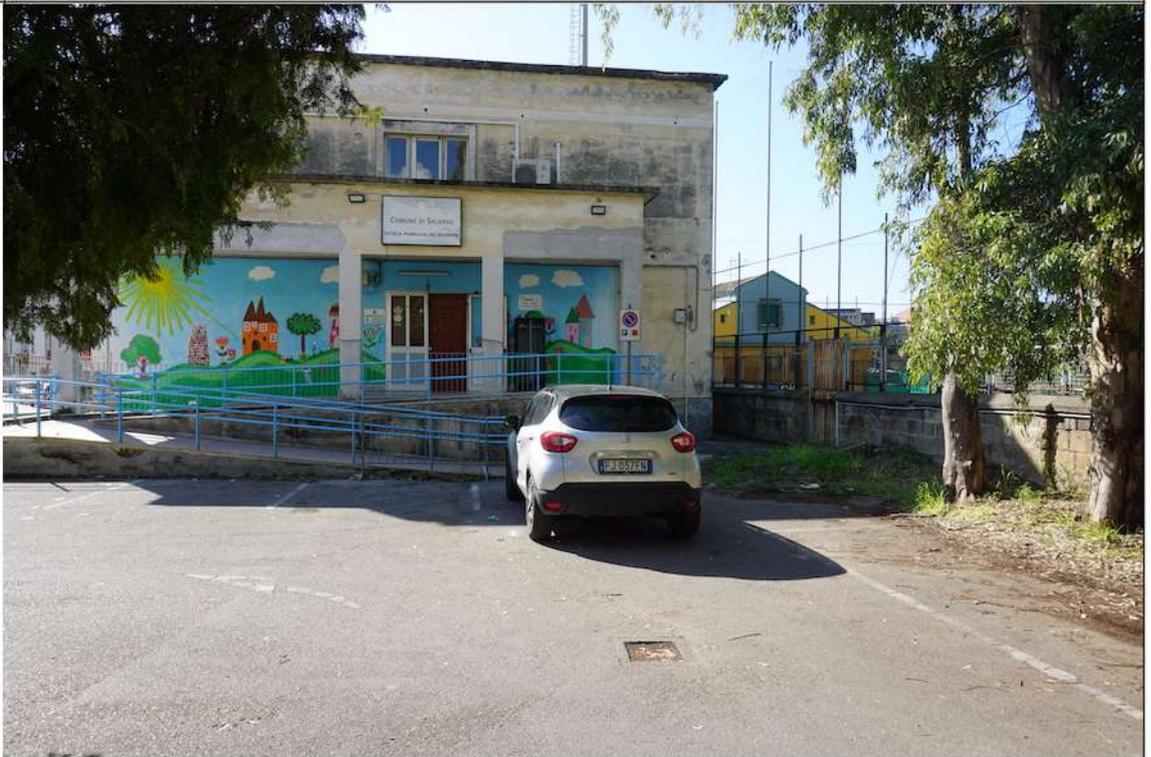
b. I. I

Presenza di
posti auto
riservati

Parcheggio riservato sprovvisto di segnaletica orizzontale

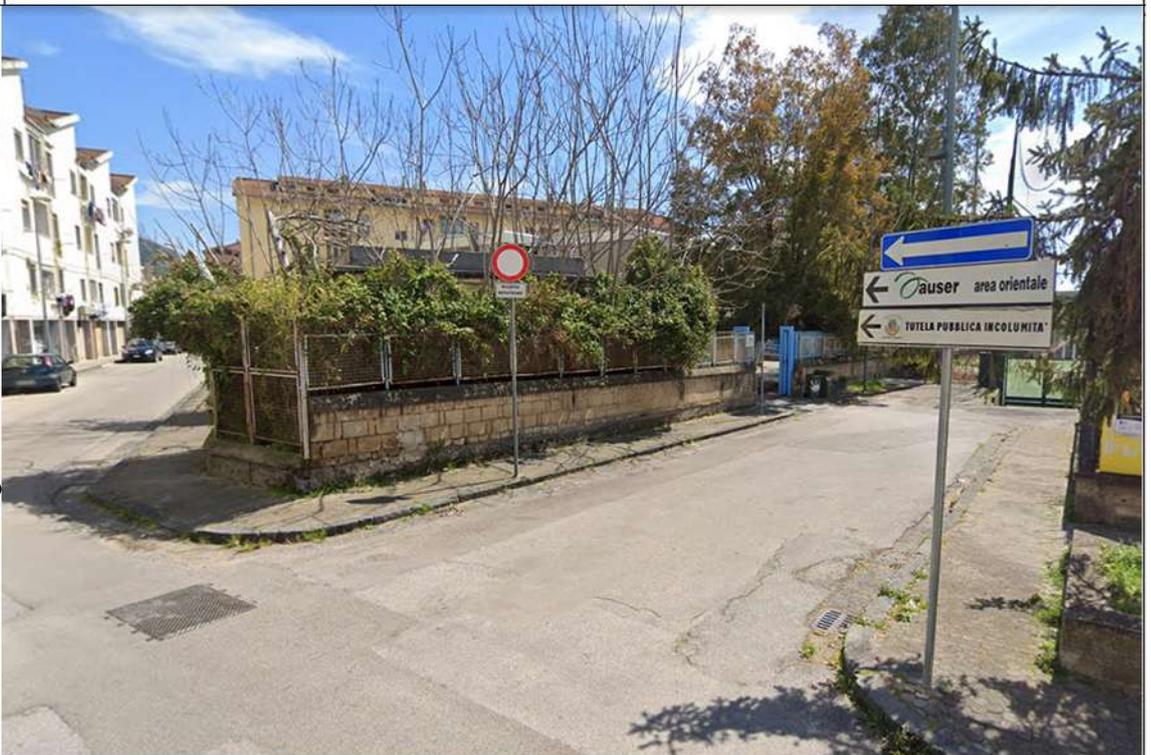
b. I. 2

Presenza di
almeno un
percorso
pedonale
accessibile
che porti
all'ingresso
del perimetro

Assenza di segnalazione tattilo plantare come linea guida alle persone non vedenti

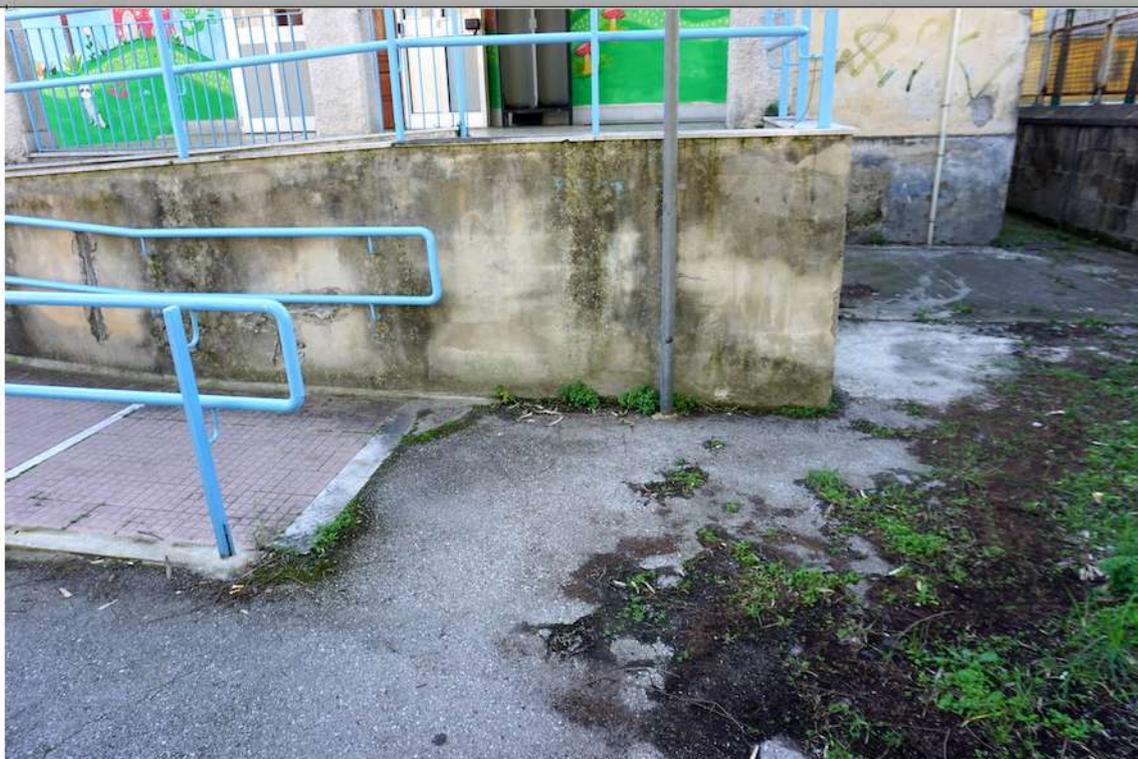
b.3.2

Presenza di rampe di accesso ai percorsi pedonali

Assenza di segnalazione tattilo plantare come linea guida alle persone non vedenti

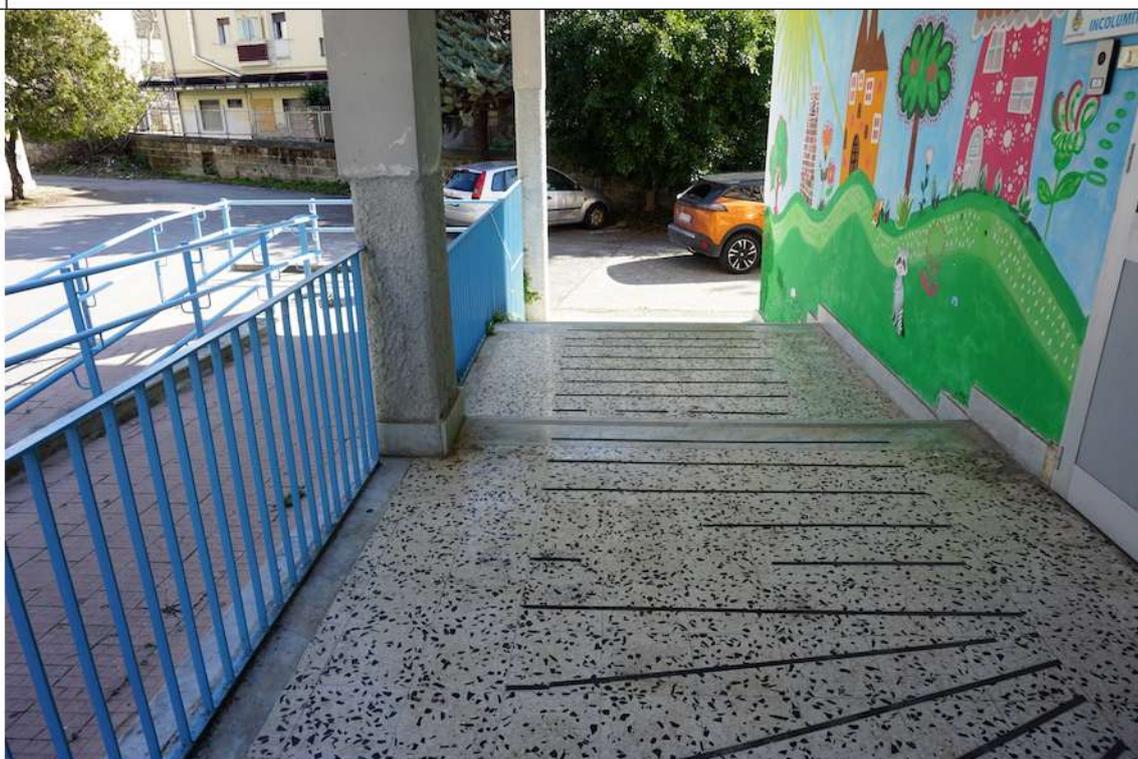
b.3.2

Presenza di rampe di accesso ai percorsi pedonali

Assenza di segnalazione tattilo plantare ad inizio e fine rampa scale

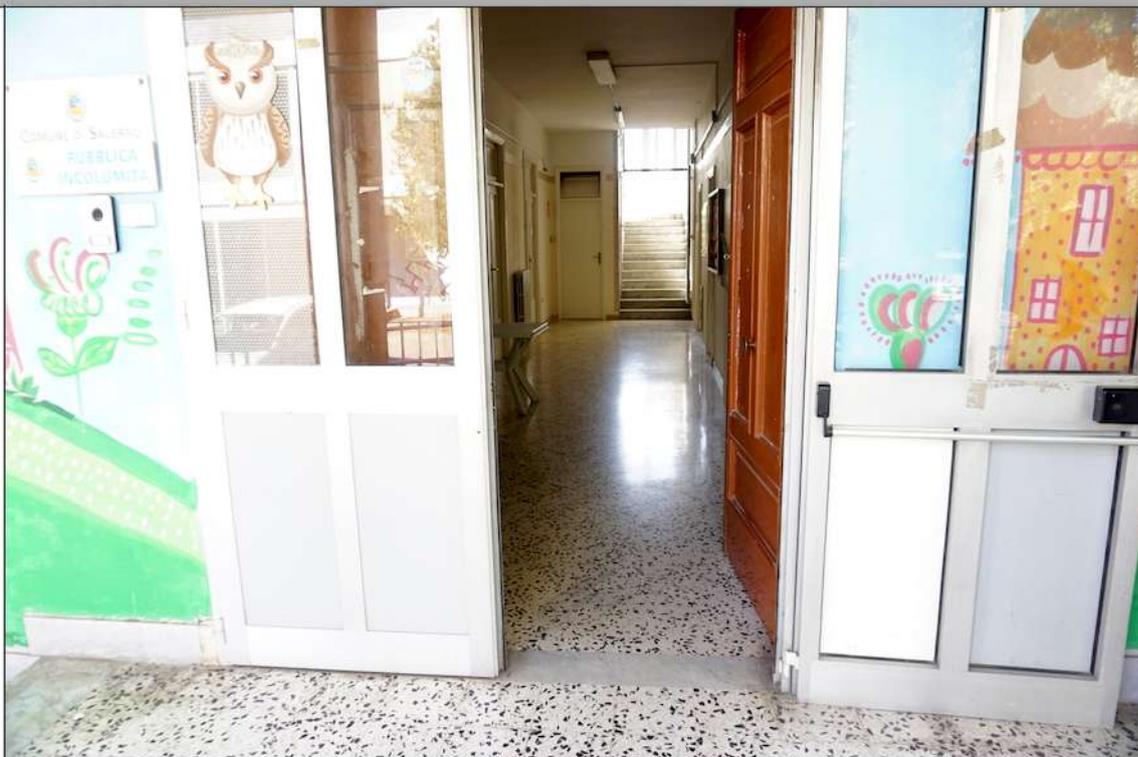
b.6.1

Ingresso accessibile

Assenza di sistema di chiamata esterno ad altezza accessibile dalla sedia a ruote
Assenza di segnalazione tattilo plantare per non vedenti di segnalazione presenza scale

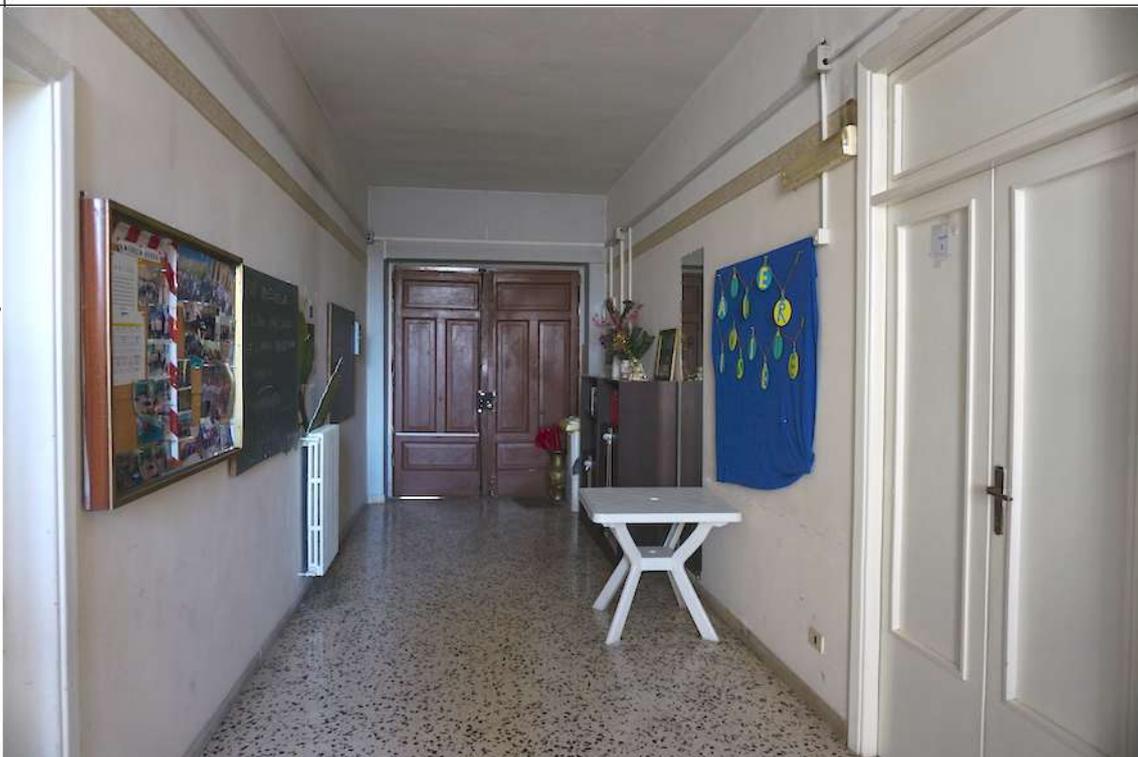
b.6.2

Accessibilita' percorsi principali

Assenza di segnalazione tattilo plantare come linea guida alle persone non vedenti

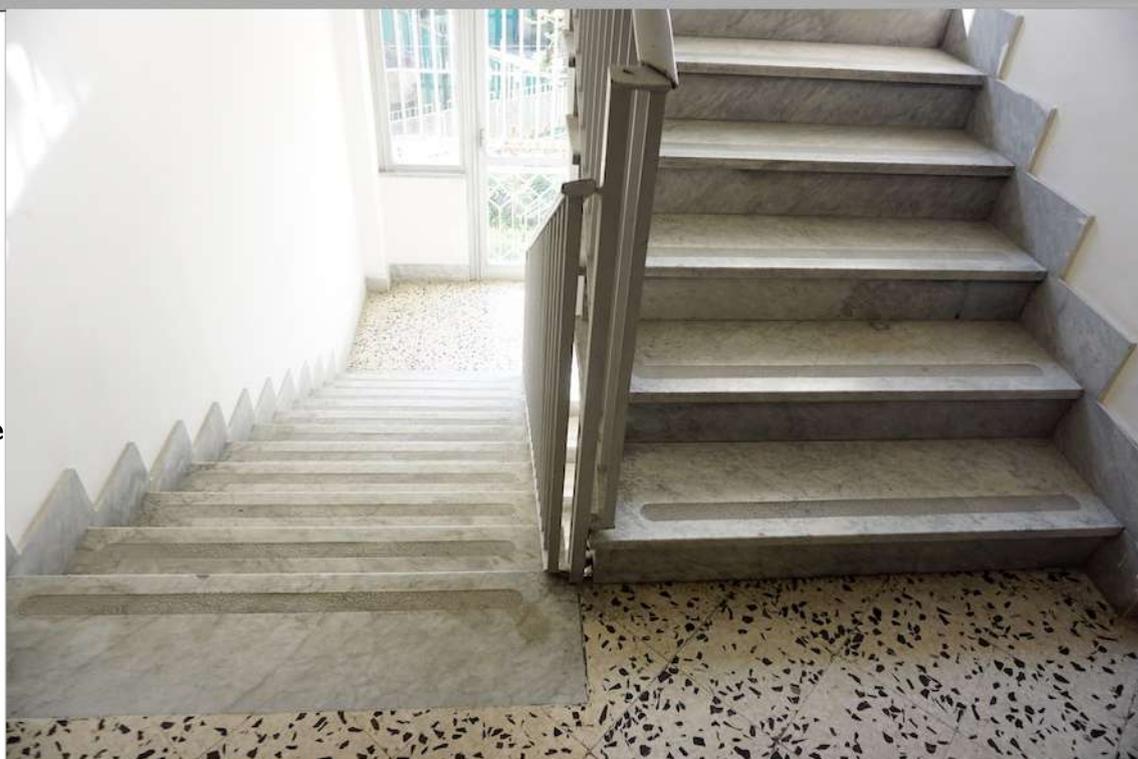
b.8.1

Possibilita' di raggiungere agevolmente il piano

Assenza di segnalazione tattilo plantare per non vedenti di segnalazione presenza scale

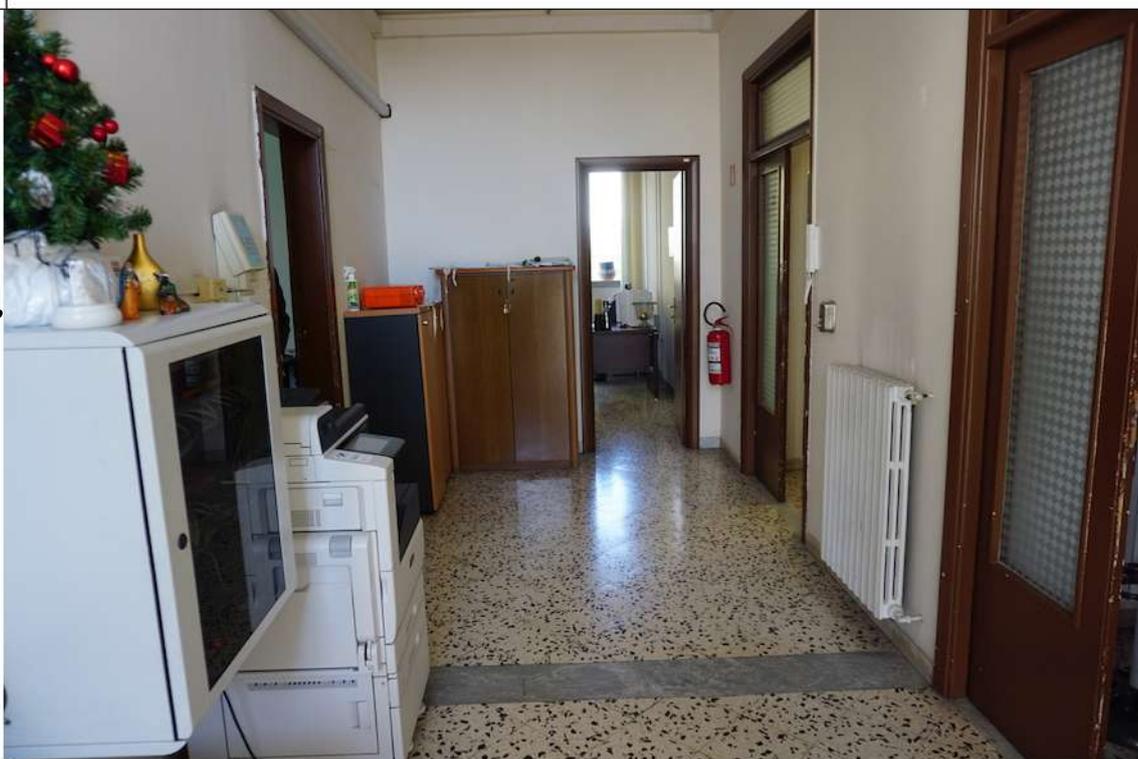
b.8.2

Accessibilita' percorsi principali

Assenza di segnalazione tattilo plantare come linea guida alle persone non vedenti

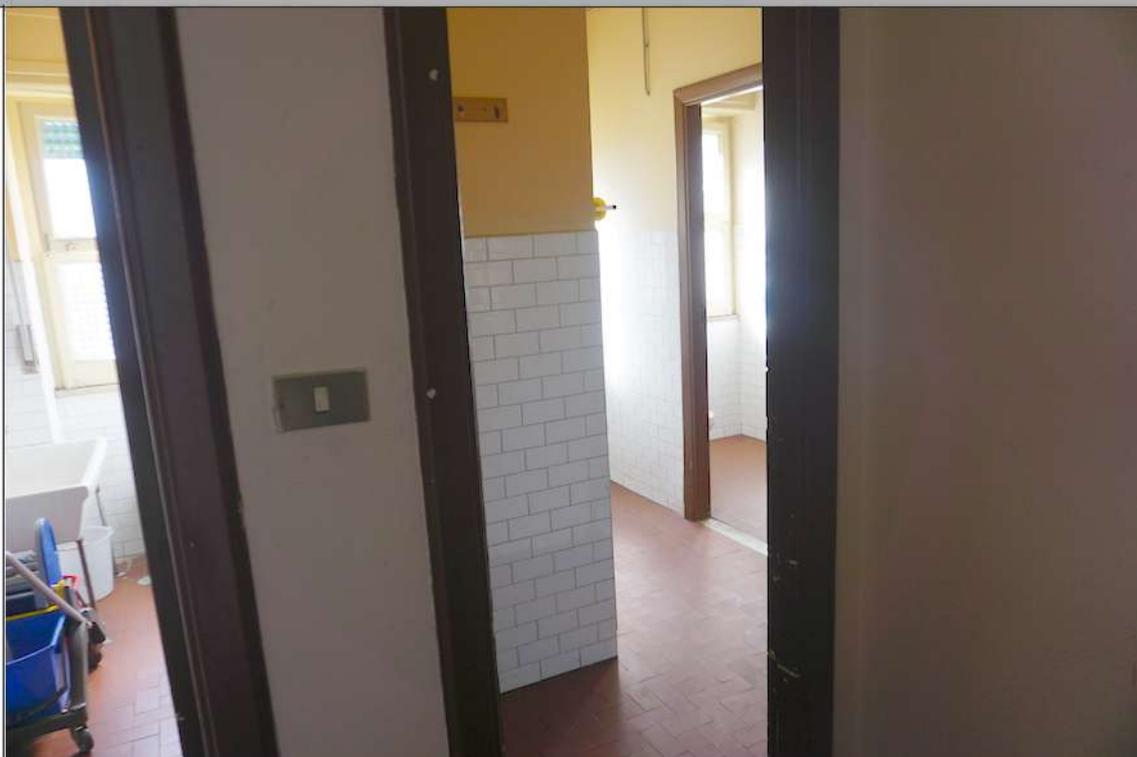
b.8.3

Presenza di almeno un servizio igienico attrezzato

Possibilita' di adeguamento servizio igienico

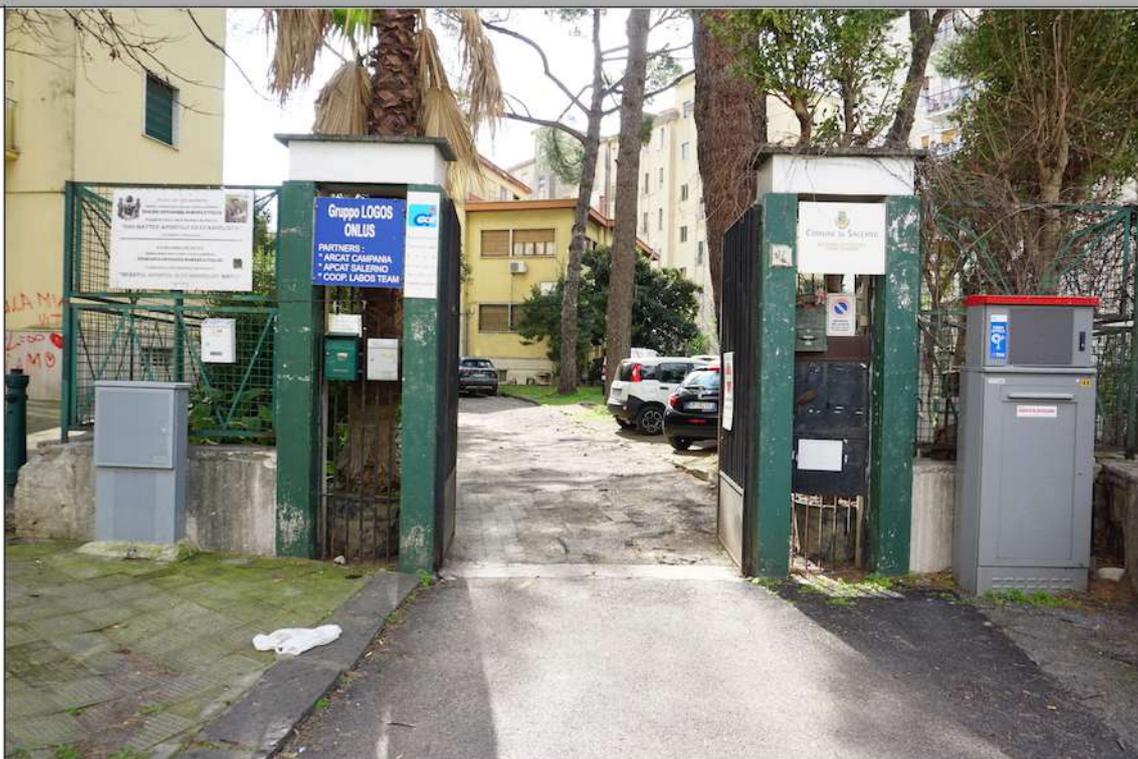
b. I. I

Presenza di
posti auto
riservati

Parcheggio riservato all'interno del perimetro sprovvisto di segnaletica orizzontale e verticale

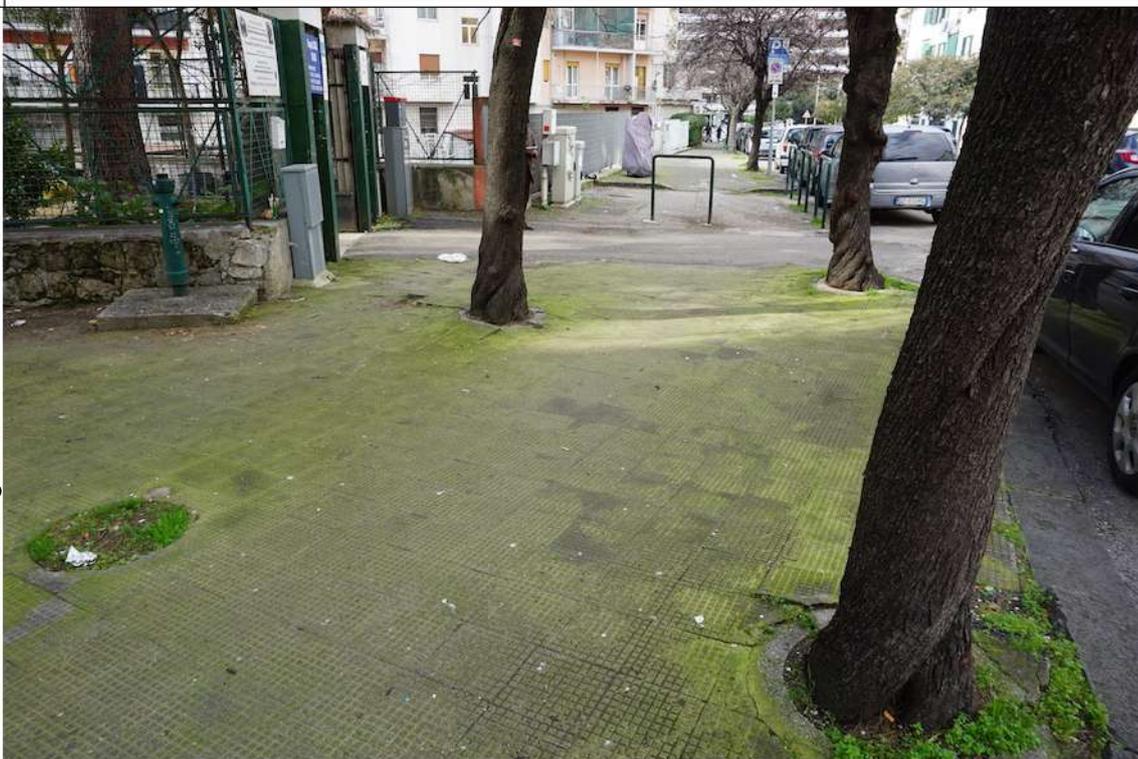
b. I. 2

Presenza di
almeno un
percorso
pedonale
accessibile
che porti
all'ingresso
del perimetro

Assenza di segnalazione tattilo plantare come linea guida alle persone non vedenti

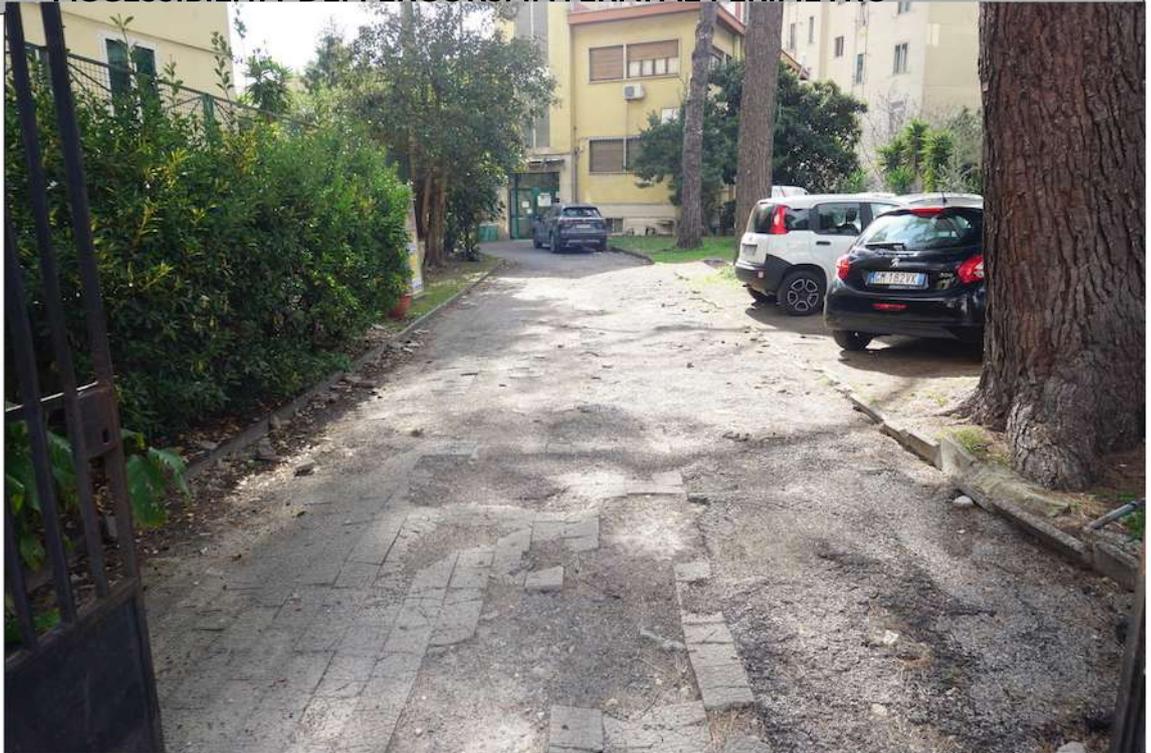
b.3.1

Almeno un percorso pedonale accessibile che porti all'ingresso dell'edificio

Assenza di segnalazione tattilo plantare come linea guida alle persone non vedenti
Percorso a raso con sconnessioni e deformazioni della pavimentazione

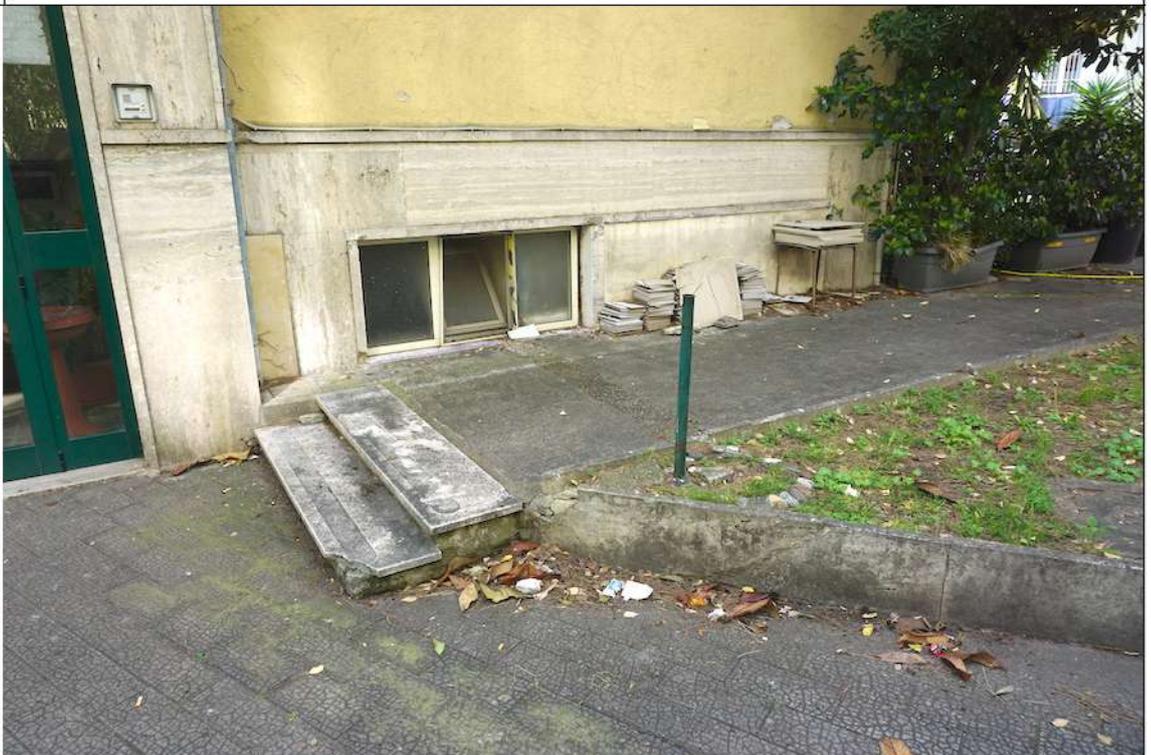
b.3.1

Almeno un percorso pedonale accessibile che porti all'ingresso dell'edificio

Assenza di segnalazione tattilo plantare e presenza di dislivello causato da gradini

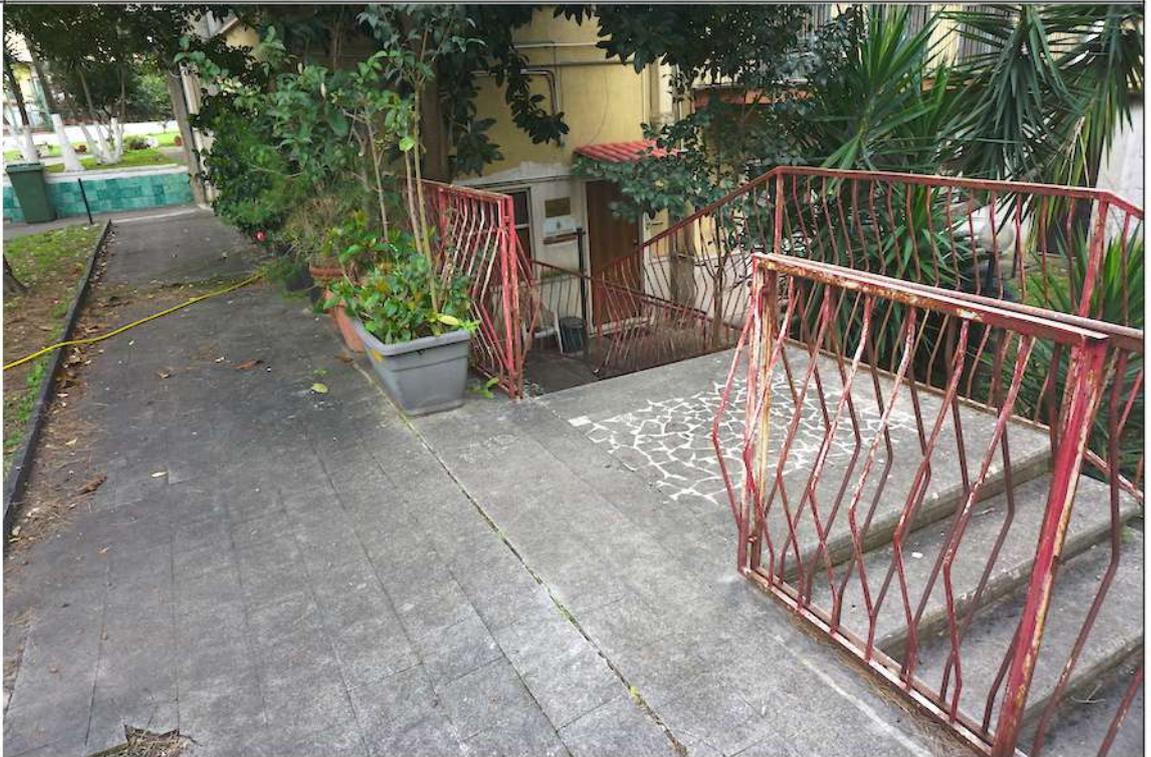
b.3.2

Presenza di rampe di accesso ai percorsi pedonali

Assenza di segnalazione tattilo plantare come linea guida alle persone non vedenti
Necessita' di installare elevatore esterno per un collegamento accessibile

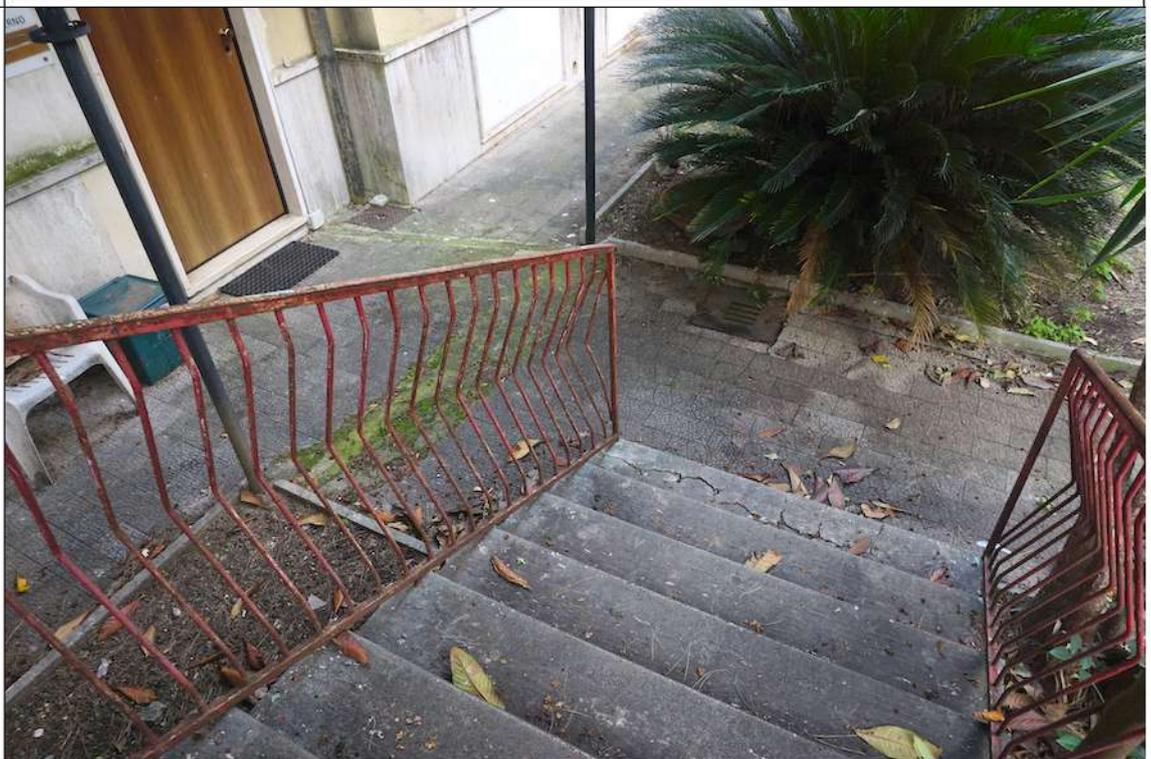
b.3.2

Presenza di rampe di accesso ai percorsi pedonali

Assenza di segnalazione tattilo plantare ad inizio e fine rampa scale

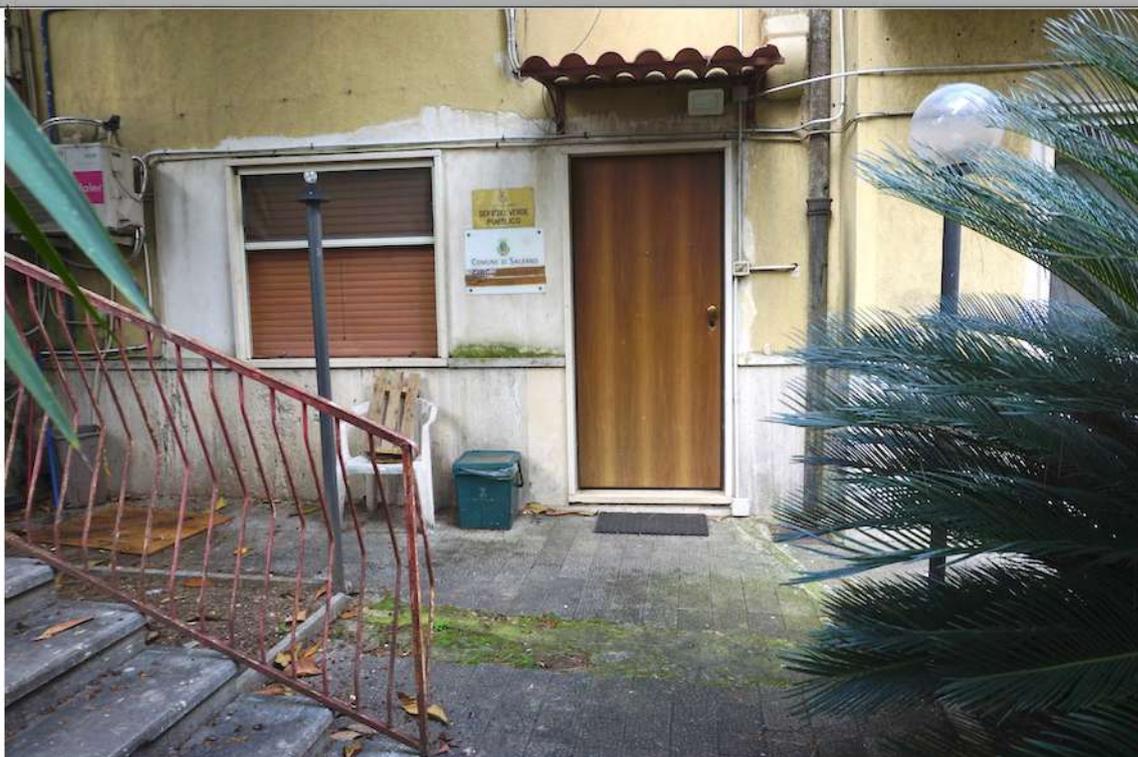
b.6.1

Ingresso accessibile

Assenza di segnalazione tattilo plantare come linea guida alle persone non vedenti
Presenza di dislivello causato da gradino. Assenza di sistema di chiamata esterno

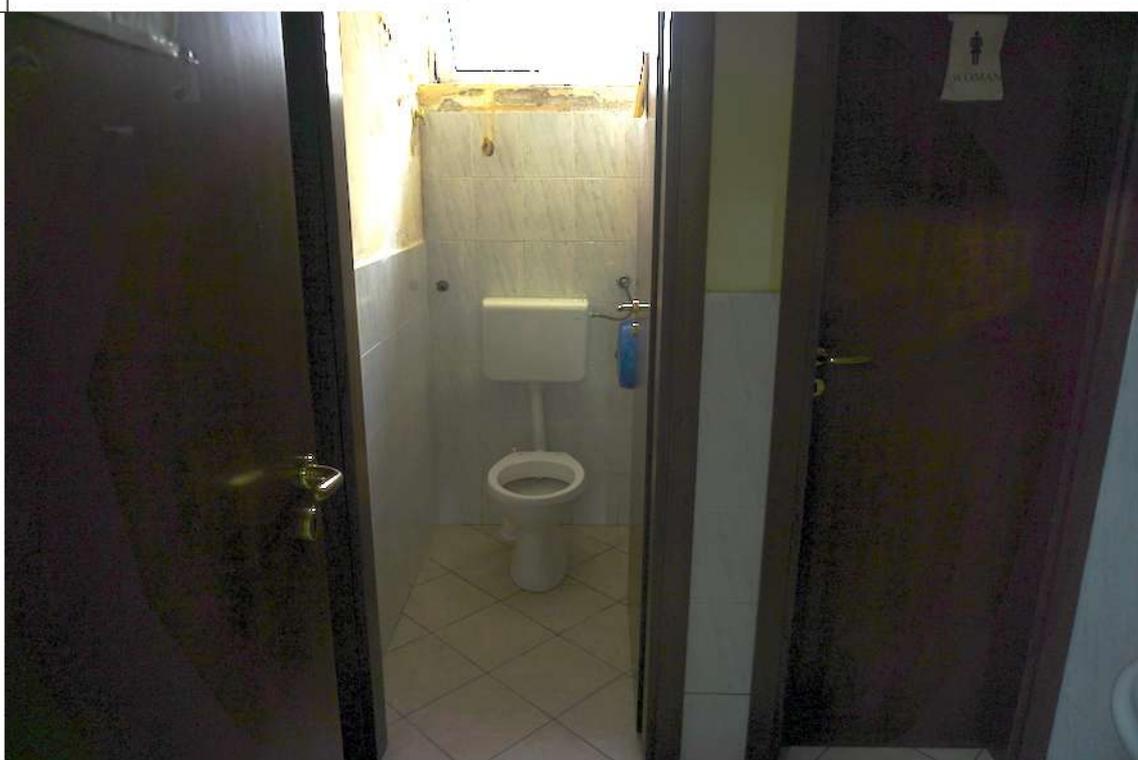
b.6.3

Presenza di almeno un servizio igienico attrezzato

Possibilita' di adeguamento

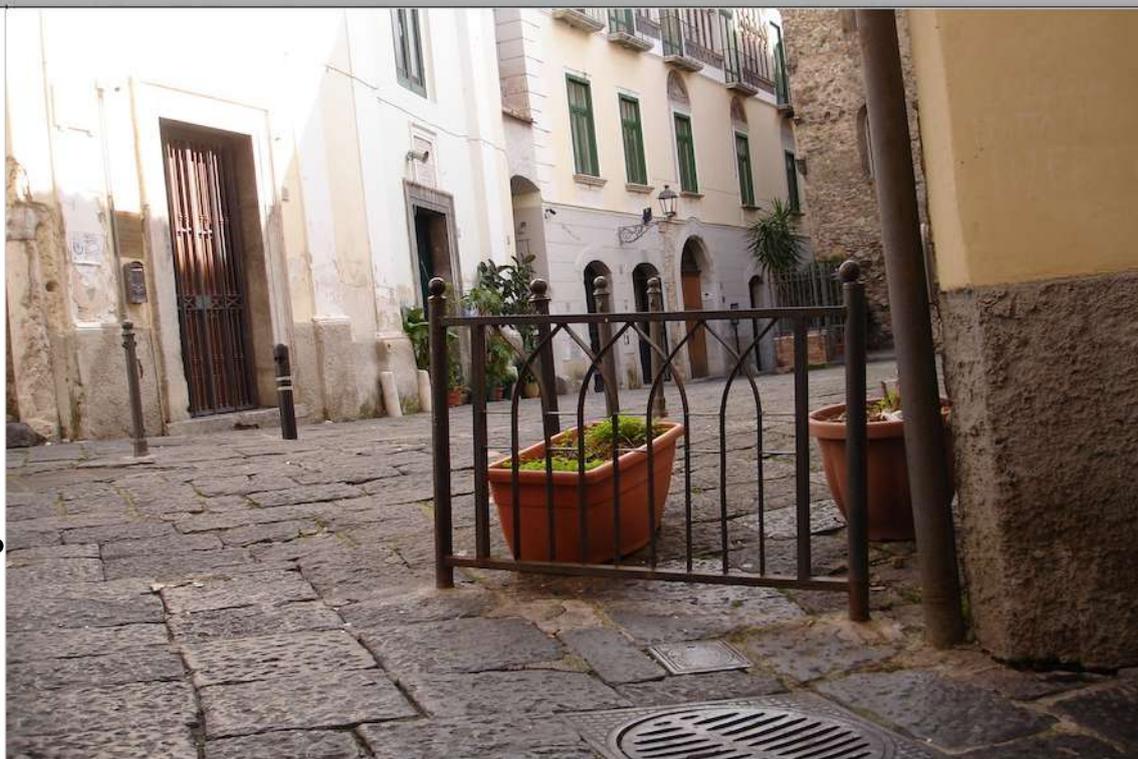
Presenza di almeno un percorso pedonale accessibile che porti all'ingresso del perimetro

Assenza di segnalazione tattilo plantare come linea guida alle persone non vedenti

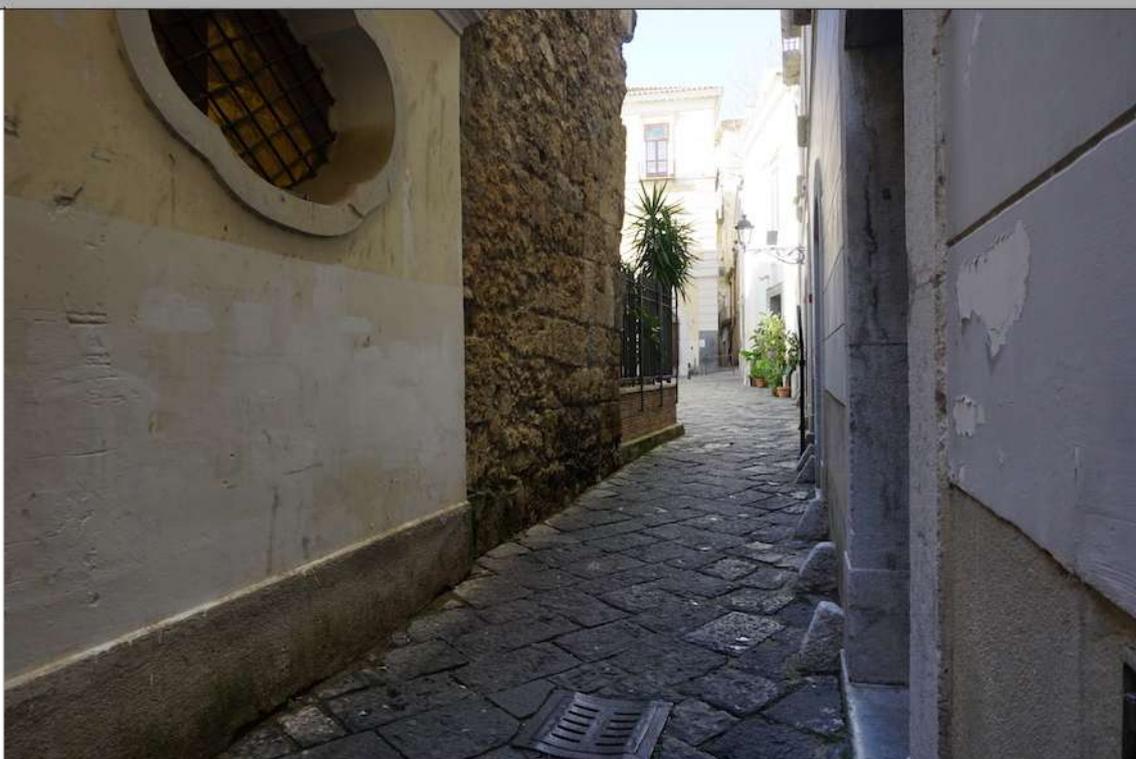
Presenza di almeno un percorso pedonale accessibile che porti all'ingresso dell'edificio

Assenza di segnalazione tattilo plantare come linea guida alle persone non vedenti

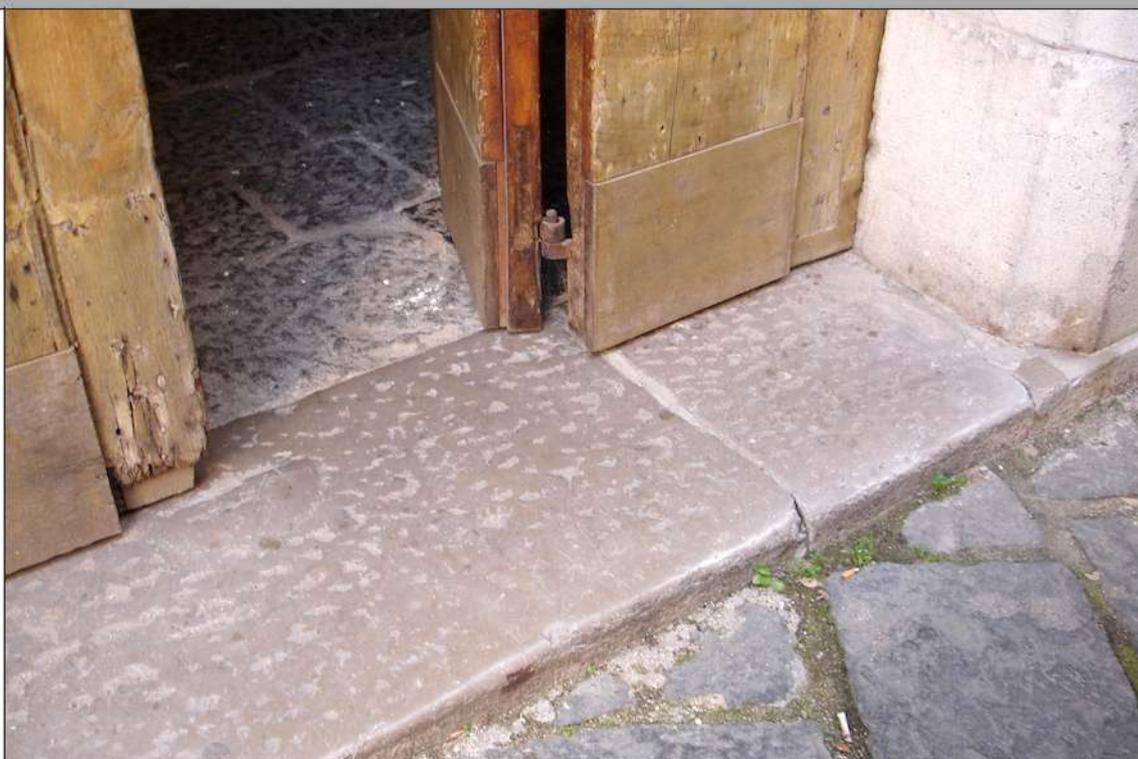
b.6.1

Ingresso
accessibile

Presenza di dislivello causato da gradino

Assenza di segnalazione tattilo plantare di intercettazione pubblici servizi

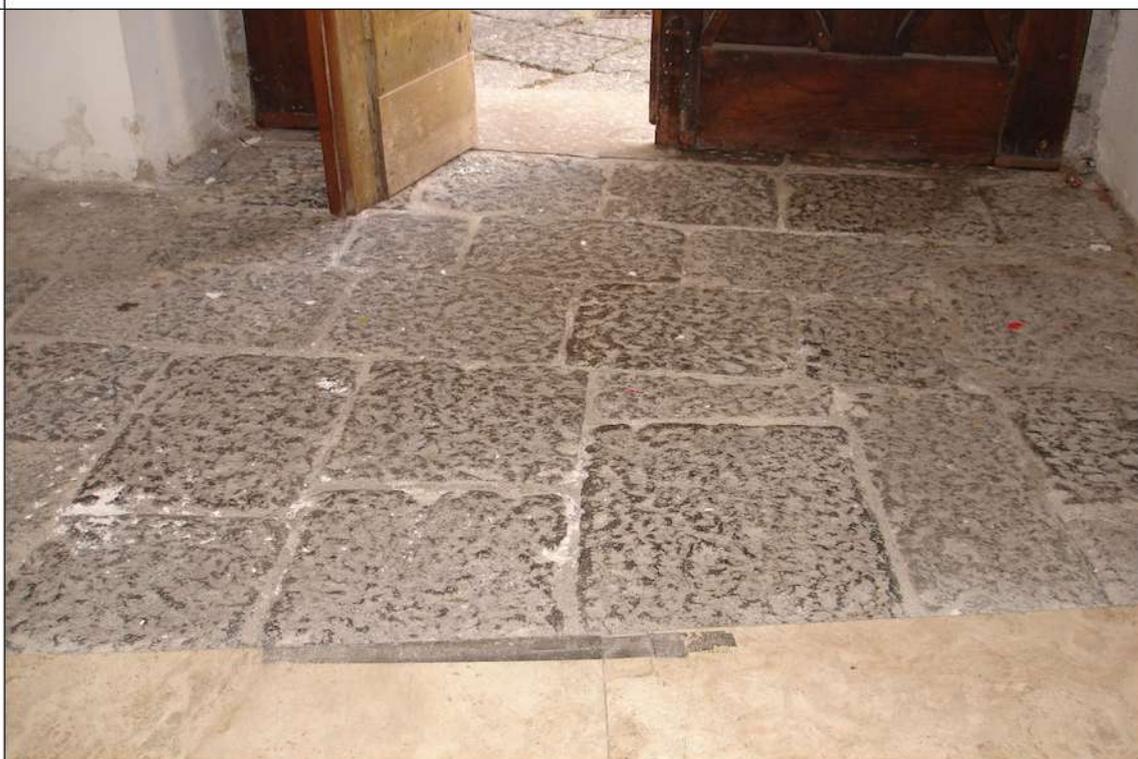
b.6.1

Ingresso
accessibile

Assenza di segnalazione tattilo plantare come linea guida alle persone non vedenti

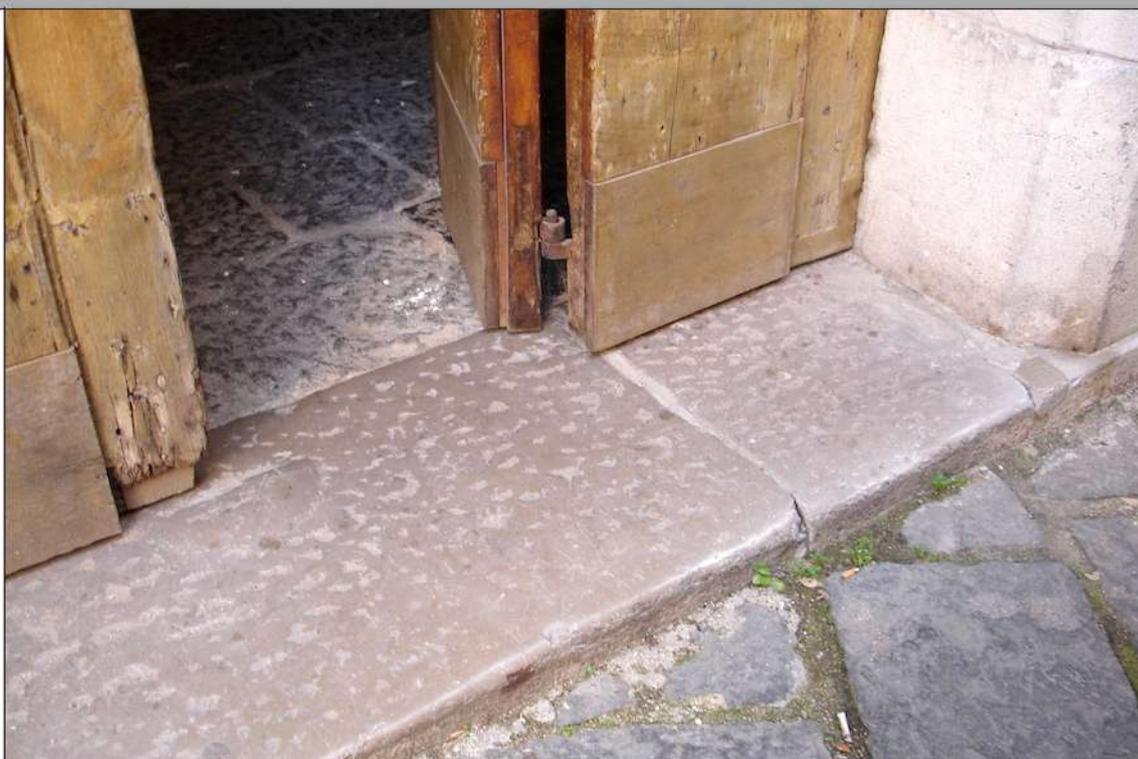
b.6.2

Accessibilita'
percorsi
principali

Presenza di dislivello causato da gradino. Assenza di mappa tattile
Assenza di segnalazione tattilo plantare di intercettazione pubblici servizi

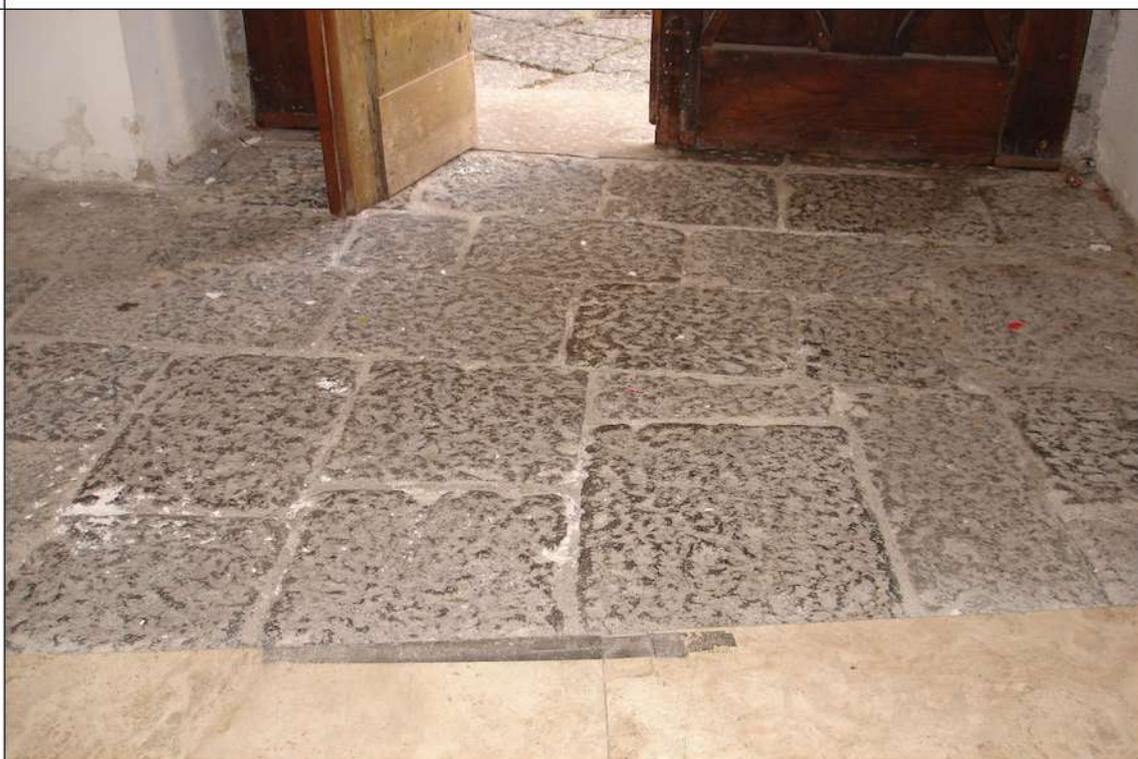
b.6.2

Accessibilita'
percorsi
principali

Assenza di segnalazione tattilo plantare come linea guida alle persone non vedenti

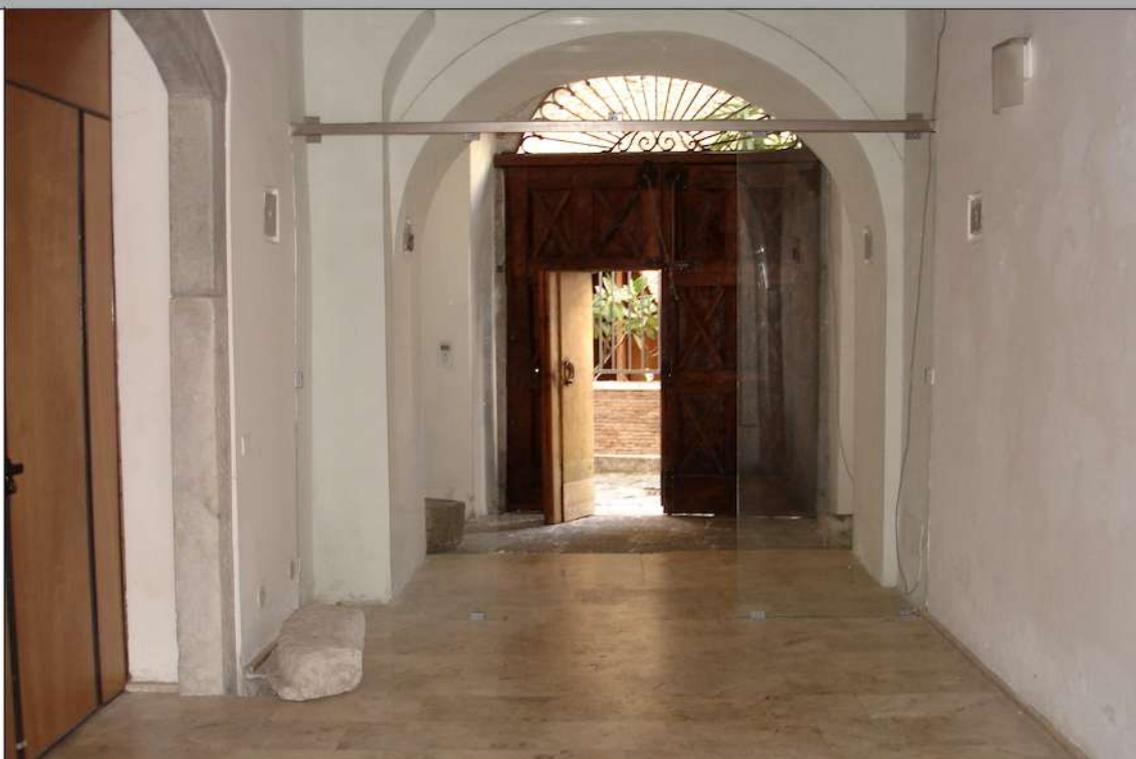
b.6.2

Accessibilita'
percorsi
principali

Assenza di mappa tattile
Assenza di segnalazione tattilo plantare come linea guida alle persone non vedenti

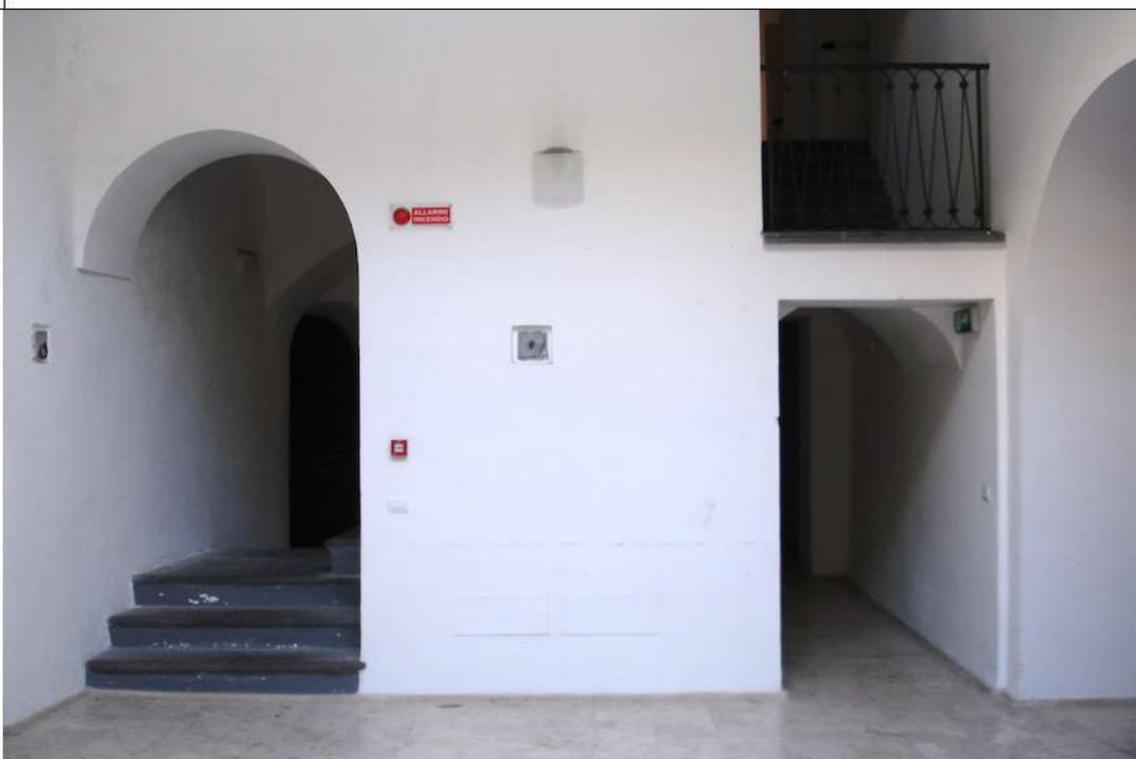
b.6.2

Accessibilita'
percorsi
principali

Assenza di segnalazione tattilo plantare per non vedenti di presenza scale
