FASE CONOSCITIVA - PARTE B

PARTE B_01: SCHEDE DI CENSIMENTO

**SCHEDA CENSIMENTO BARRIERE
ARCHITETTONICHE PATRIMONIO
IMMOBILIARE COMUNALE**

**P.E.B.A. PIANO ELIMINAZIONE BARRIERE ARCHITETTONICHE COMUNE DI SALERNO
IMMOBILI COMUNALI**

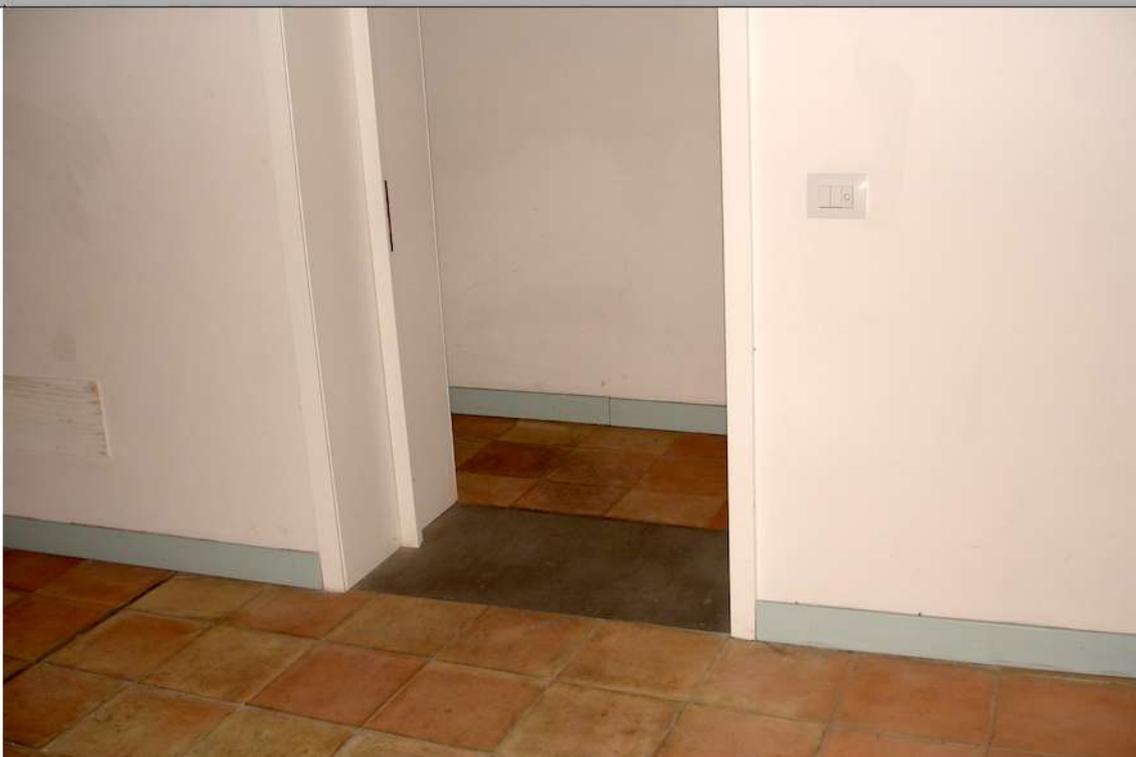
b.8.2

**Accessibilita'
percorsi
principali**

Assenza di segnalazione tattilo plantare come linea guida alle persone non vedenti

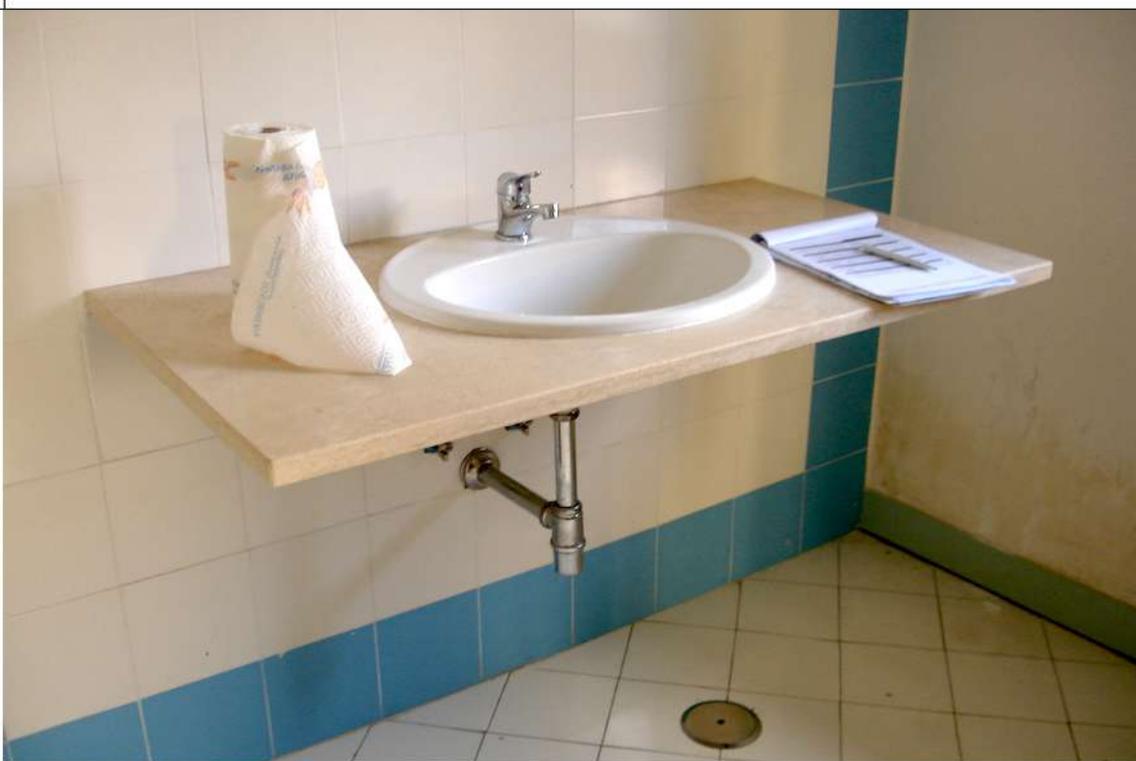
b.8.3

**Presenza di
almeno un
servizio
igienico
attrezzato**

Possibilita' di adeguamento

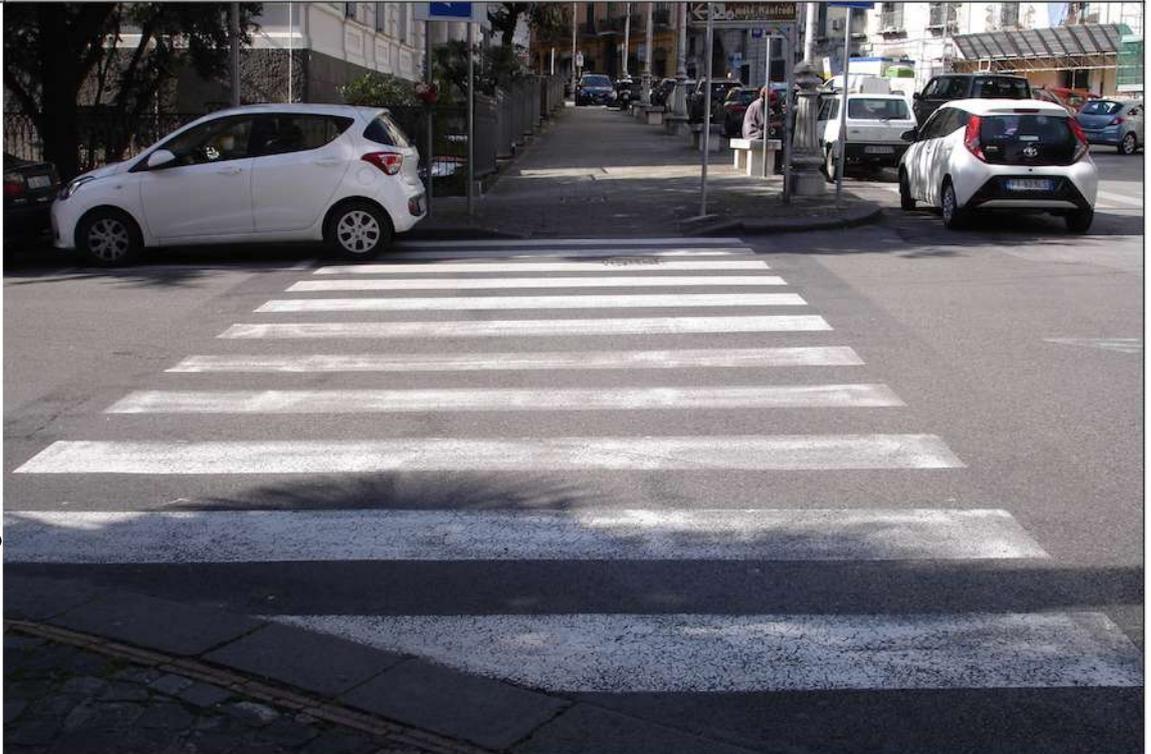
Presenza di almeno un percorso pedonale accessibile che porti all'ingresso del perimetro

Assenza di segnalazione tattilo plantare come linea guida alle persone non vedenti

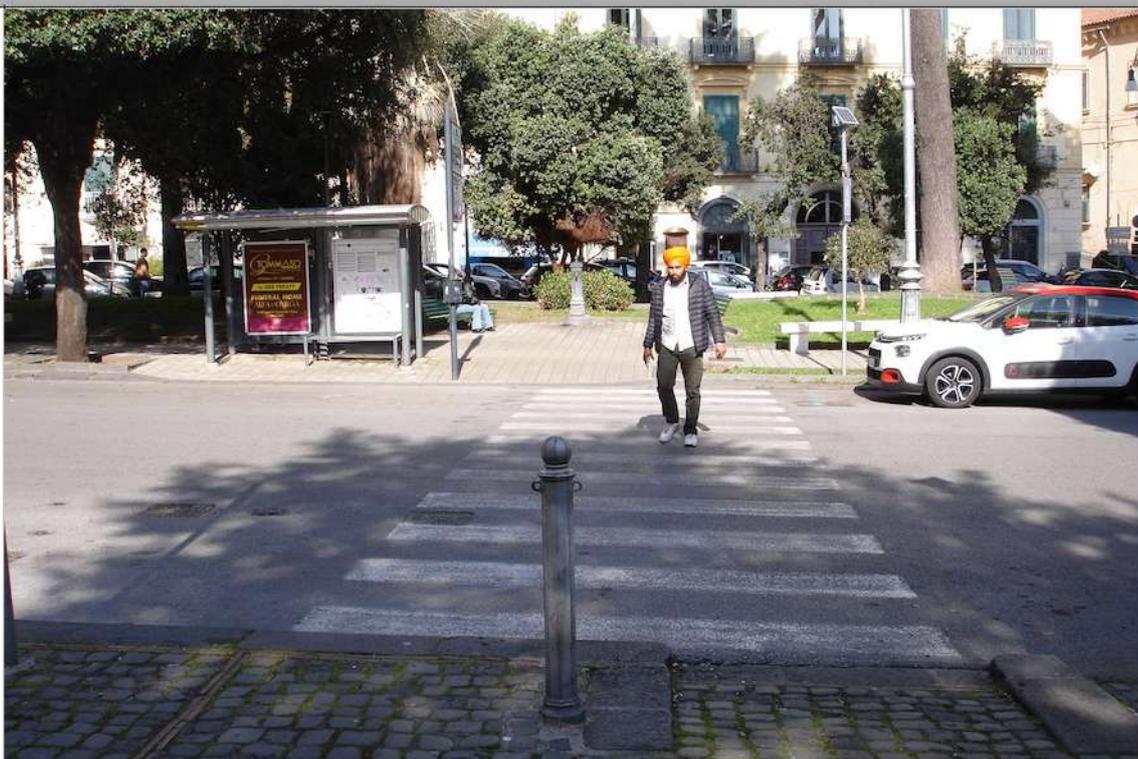
b. I.4

Presenza di almeno un percorso pedonale accessibile che dalla fermata porti all'ingresso

Assenza di segnalazione tattilo plantare come linea guida alle persone non vedenti

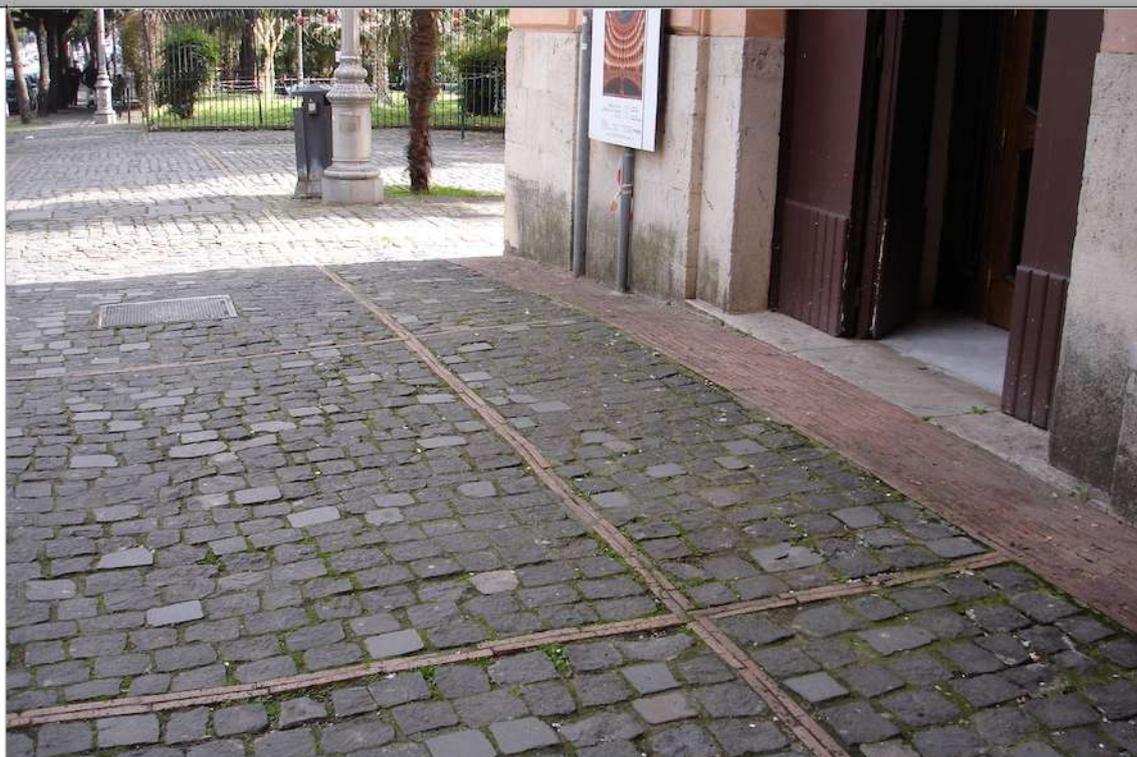
b.3.1

Almeno un percorso pedonale accessibile che porti all'ingresso dell'edificio

Assenza di segnalazione tattilo plantare come linea guida alle persone non vedenti
Assenza di mappa tattile

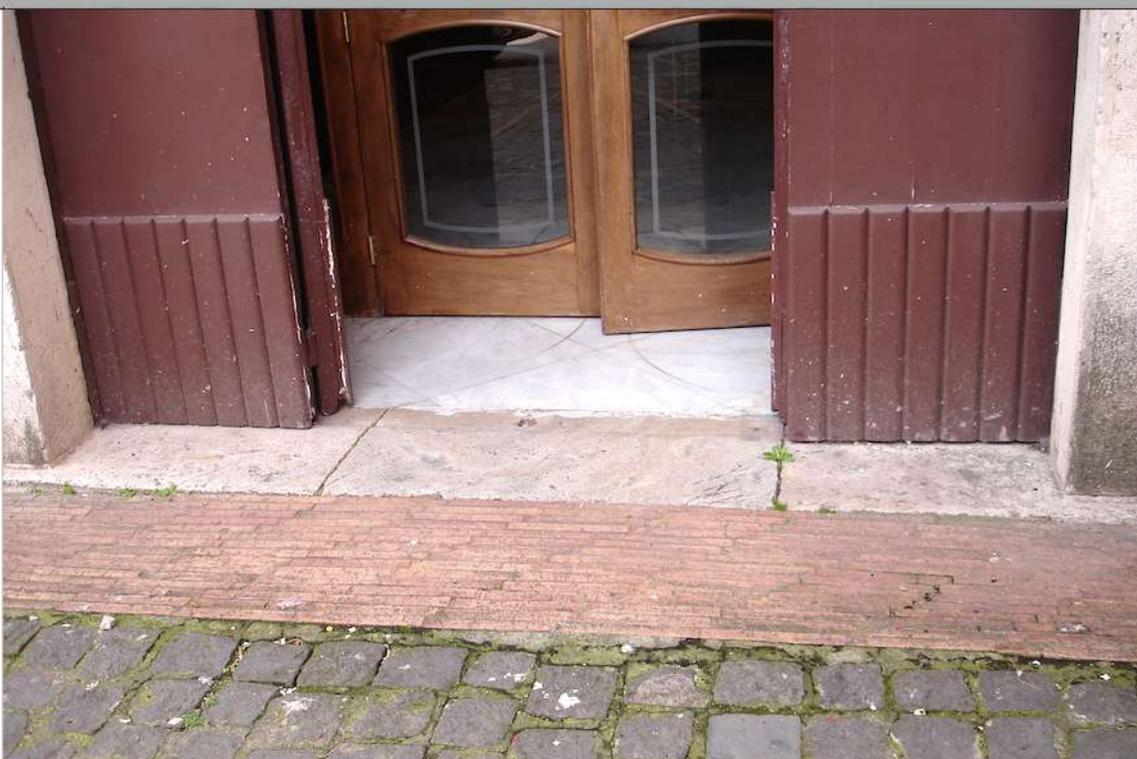
b.4.2

Ausili per la
mobilita'
autonoma
dei disabili
della vistas

Assenza di segnalazione tattilo plantare di intercettazione pubblici servizi

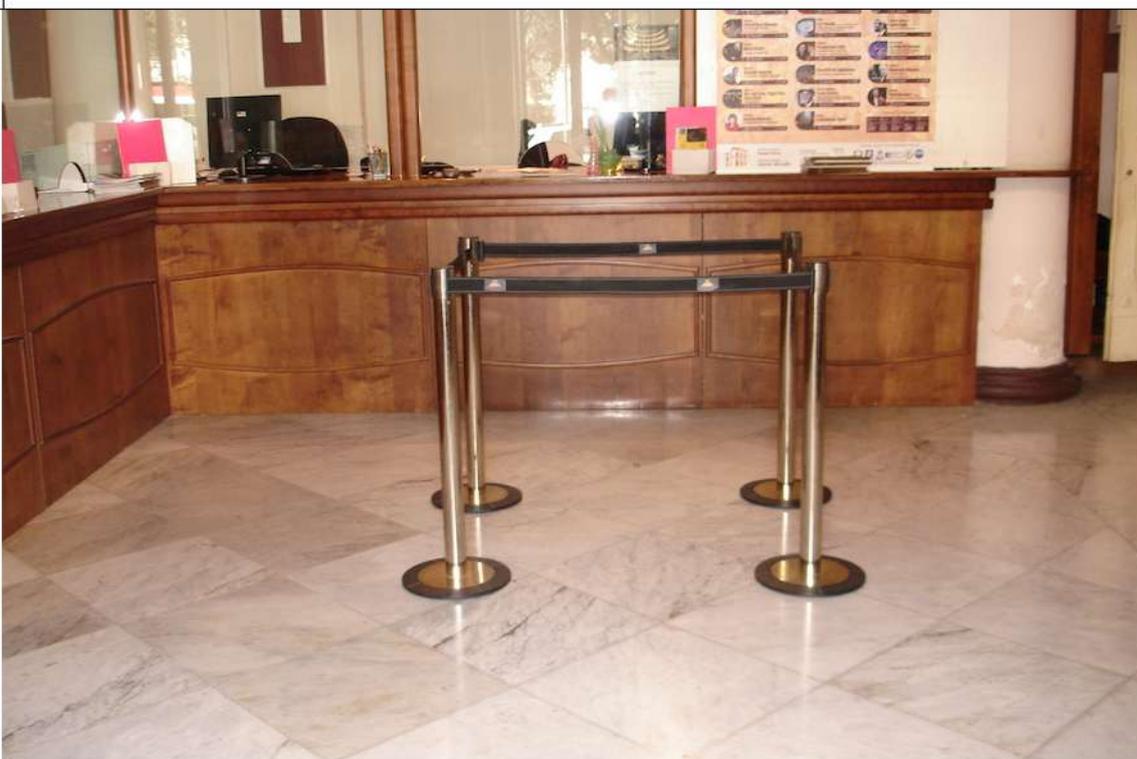
b.4.2

Bancone biglietteria di altezza non conforme

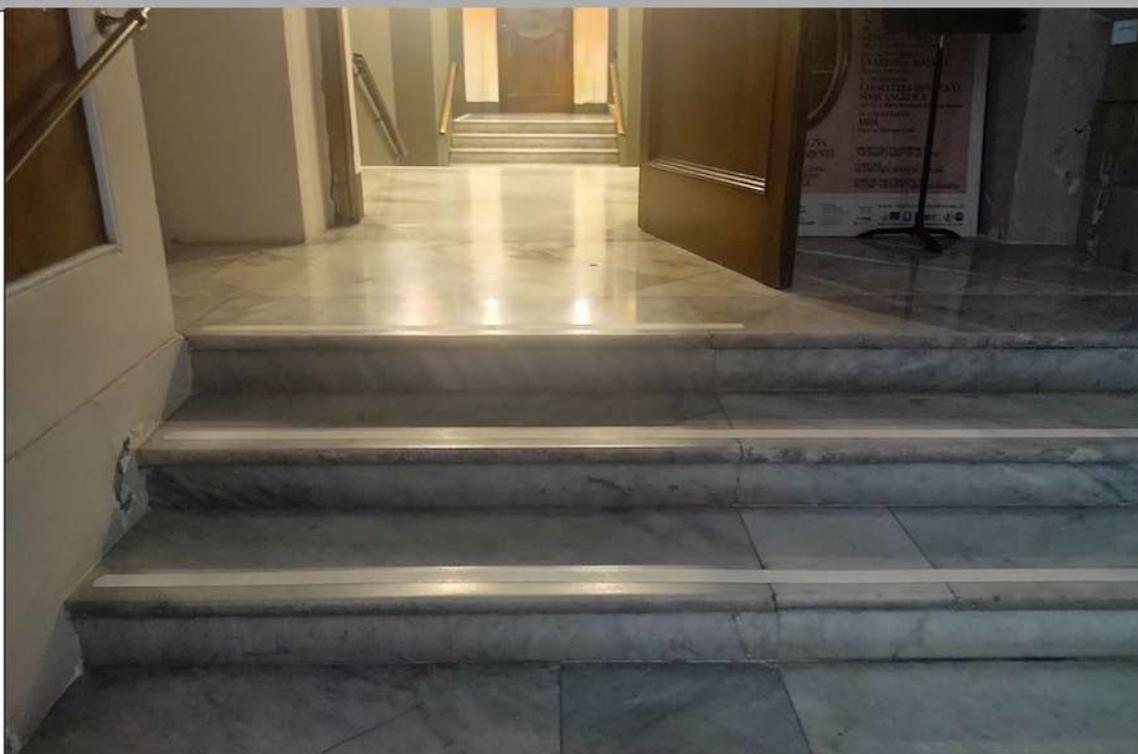
b.4.2

Ausili per la
mobilita'
autonoma
dei disabili
della vistas

Assenza di segnalazione tattilo plantare per non vedenti di presenza scale

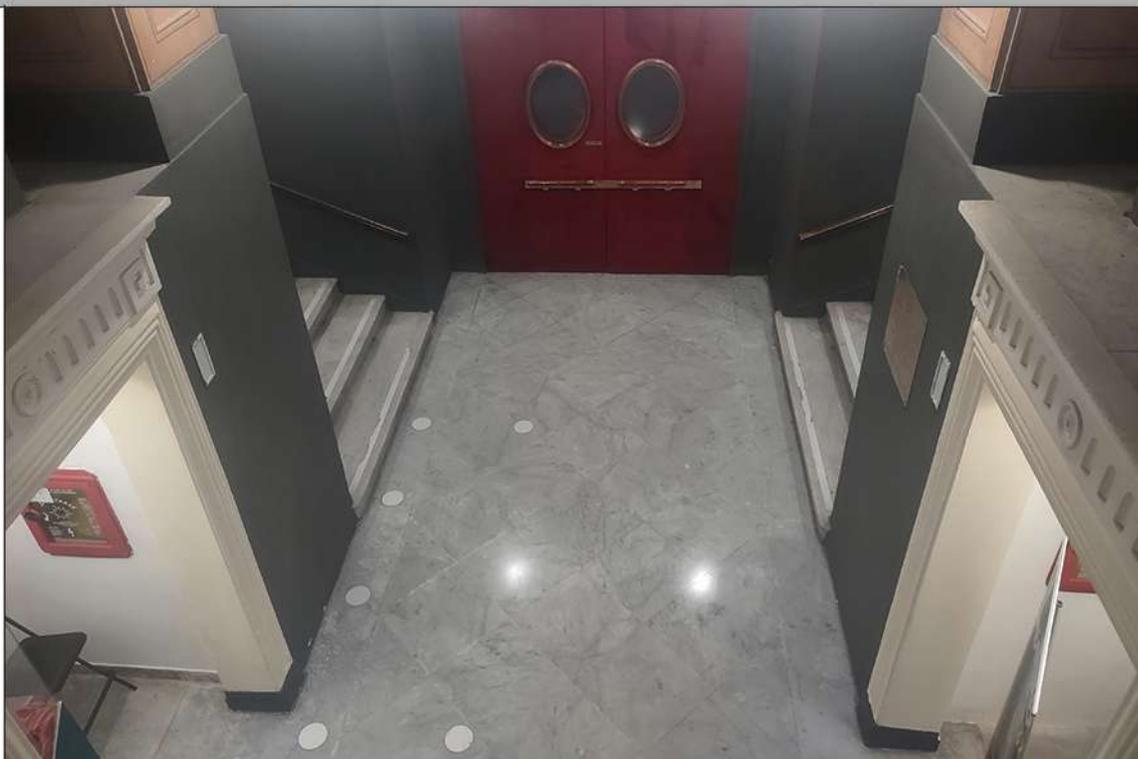
b.4.2

Ausili per la
mobilita'
dei disabili
della vistas

Integrazione segnalazioni per non vedenti attualmente esistenti

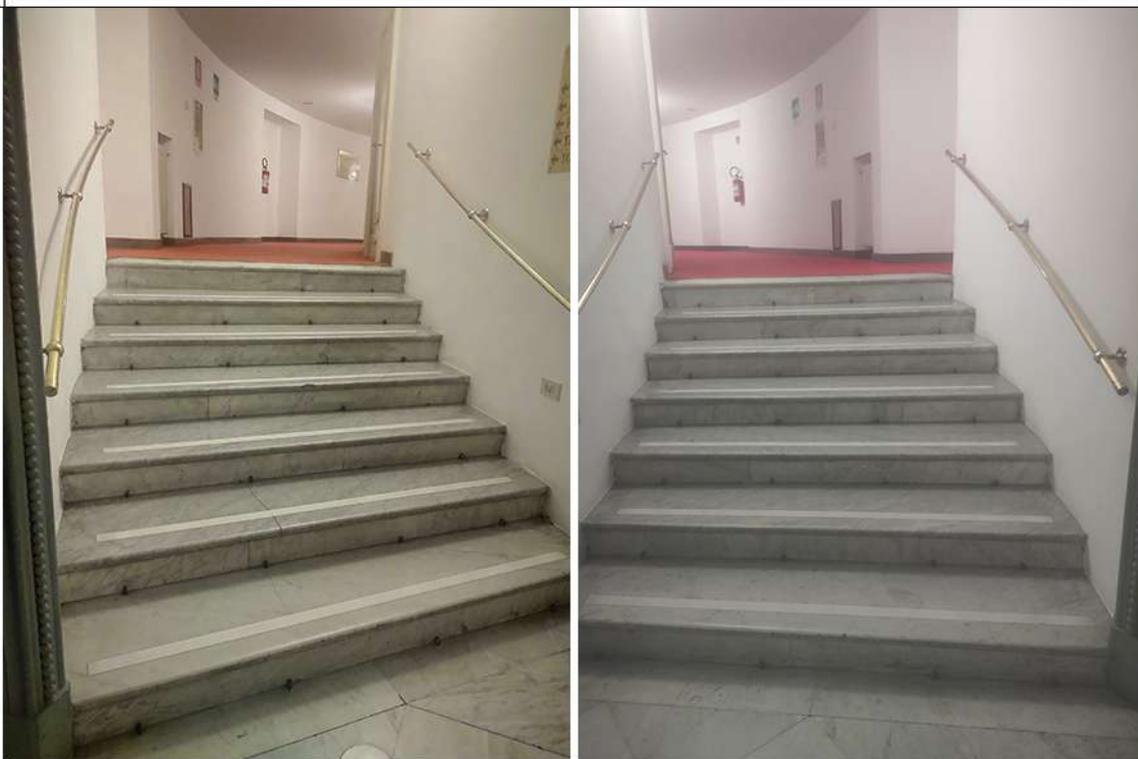
b.4.2

Scale di accesso al primo ordine di palchi

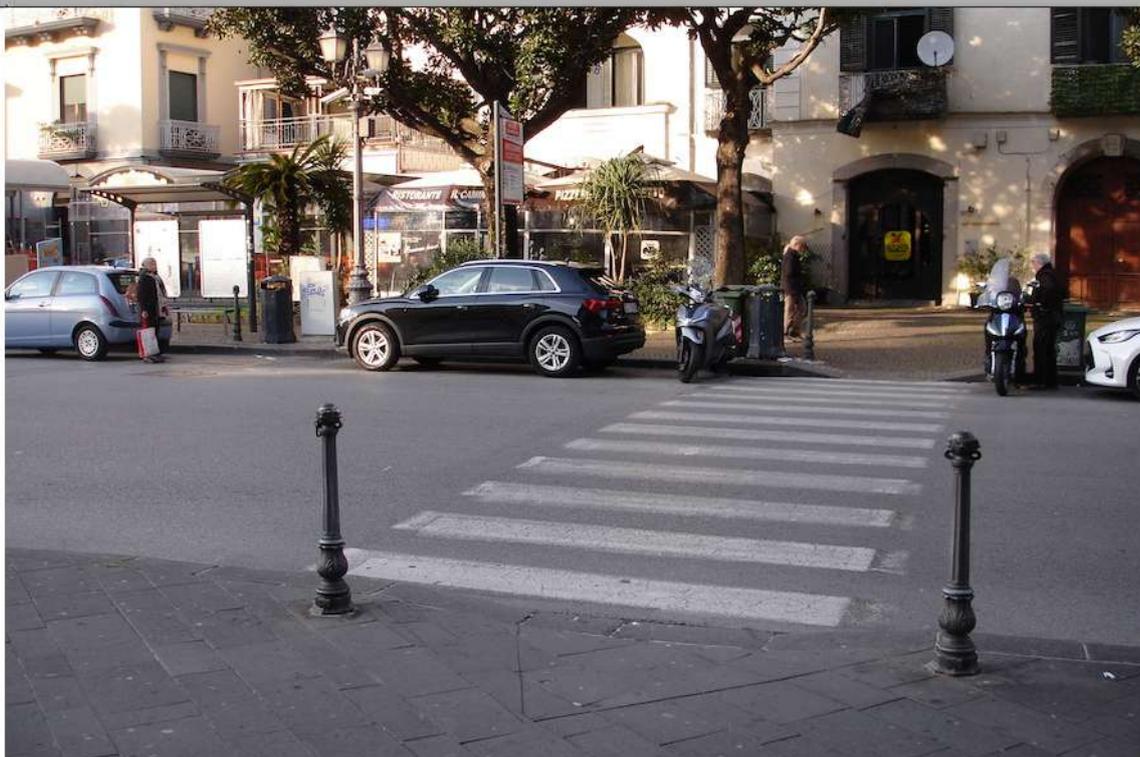
b. I.4

Presenza di almeno un percorso pedonale che dalla fermata porti all'ingresso

Assenza di segnalazione tattile per non vedenti (intercettazione attraversamento)

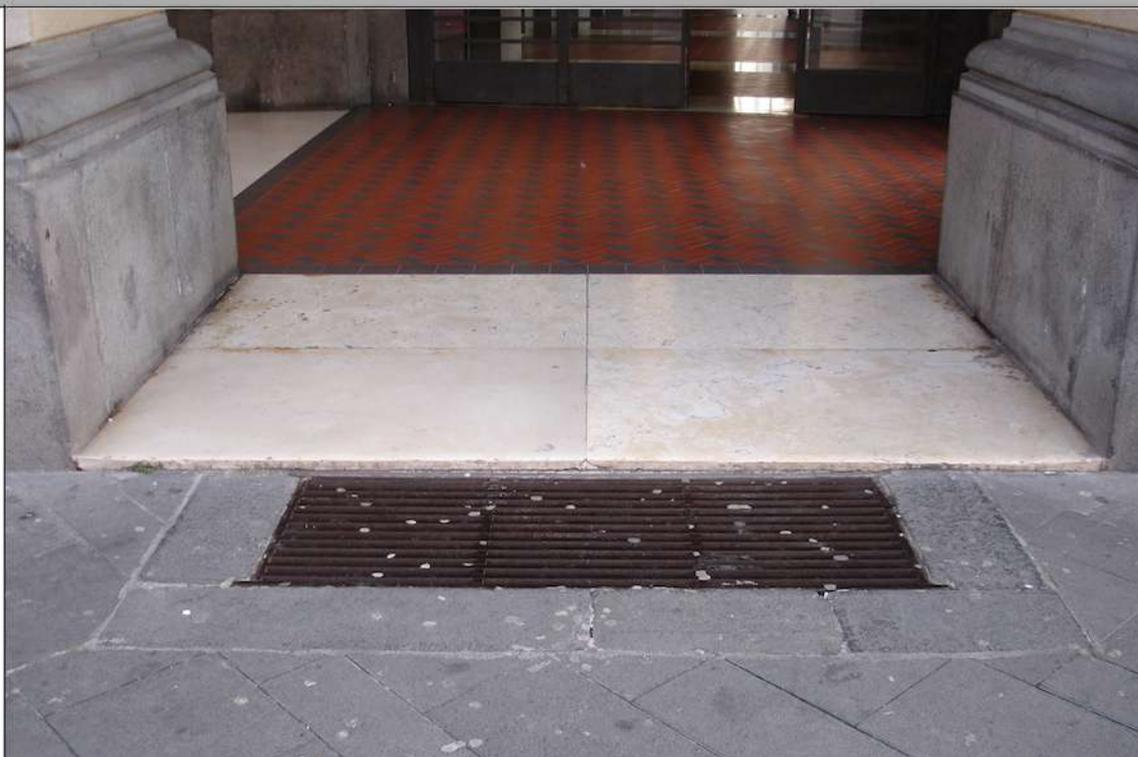
b. I. 4

Presenza di almeno un percorso pedonale che dalla fermata porti all'ingresso

Presenza su percorso pedonale di dislivello causato da gradino di altezza massima 5cm

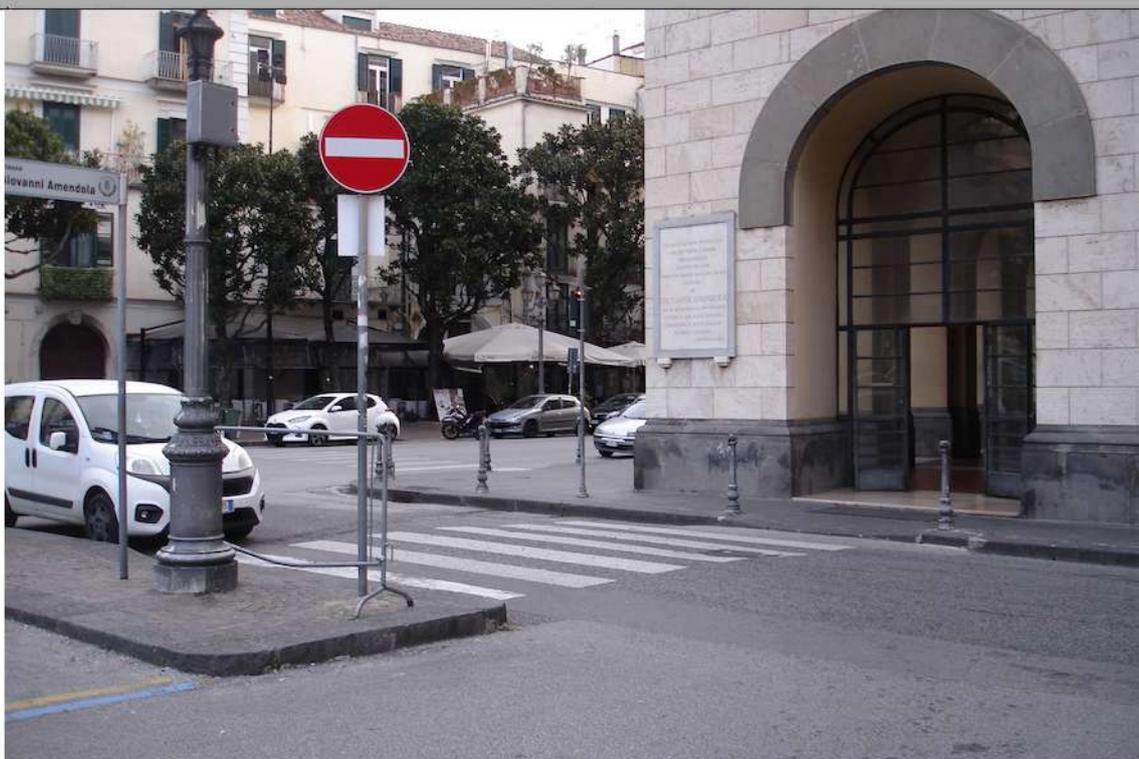
b.2.1
Presenza di
segnaletica

Assenza di segnaletica informativa esterna

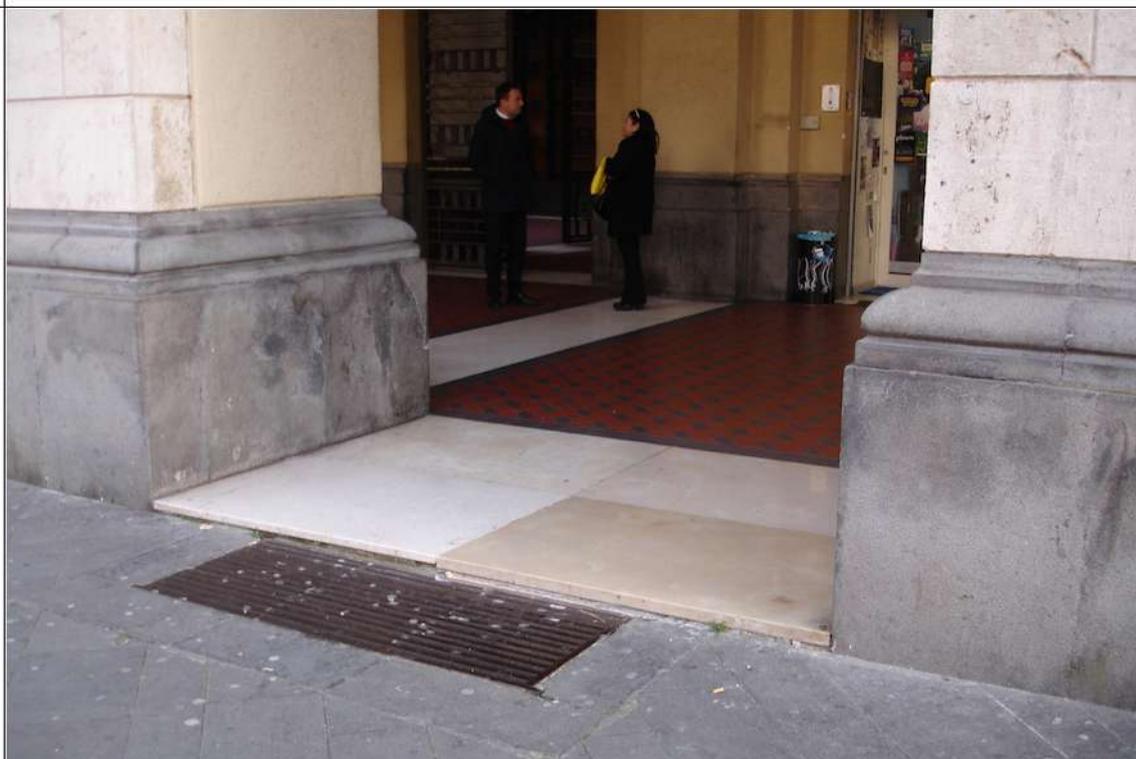
b.2.2

Ausili per la
mobilità
autonoma
dei disabili
della vista

Assenza di segnalazione tattile plantare come linea guida alle persone non vedenti

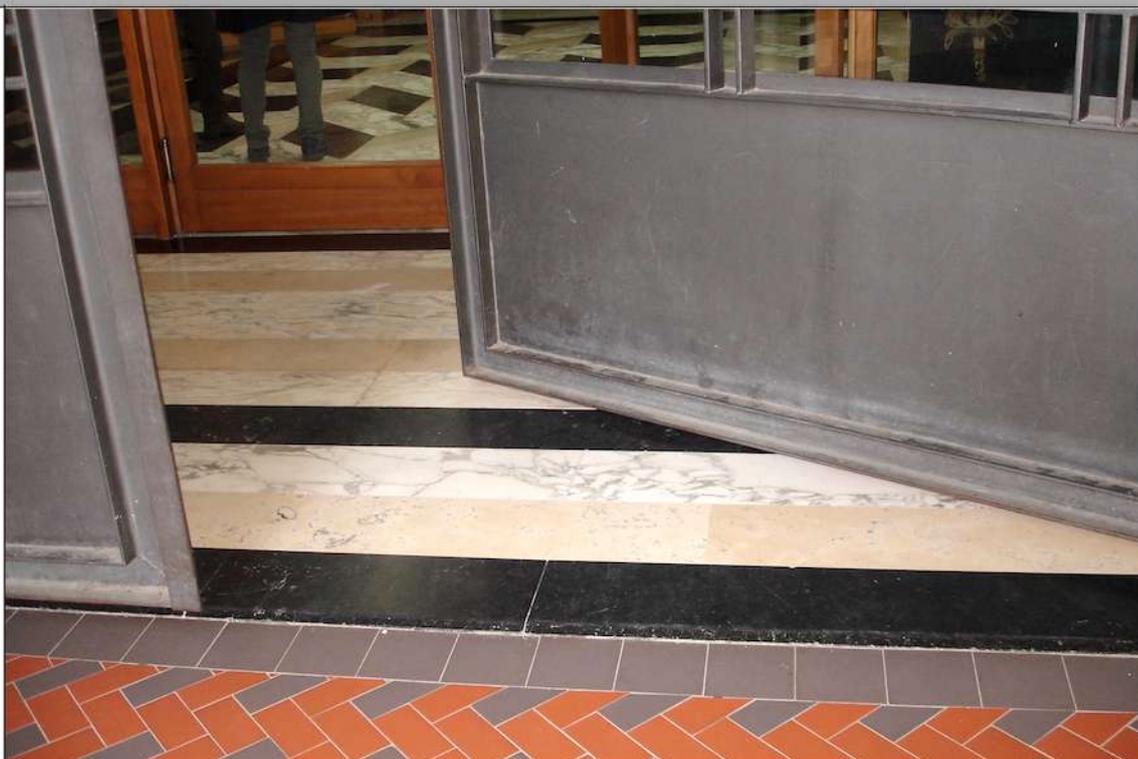
b.3.1
Almeno un
percorso
pedonale
accessibile
che porti
all'ingresso
dell'edificio

Assenza di segnalazione tattilo-plantare per l'intercettazione dei pubblici servizi

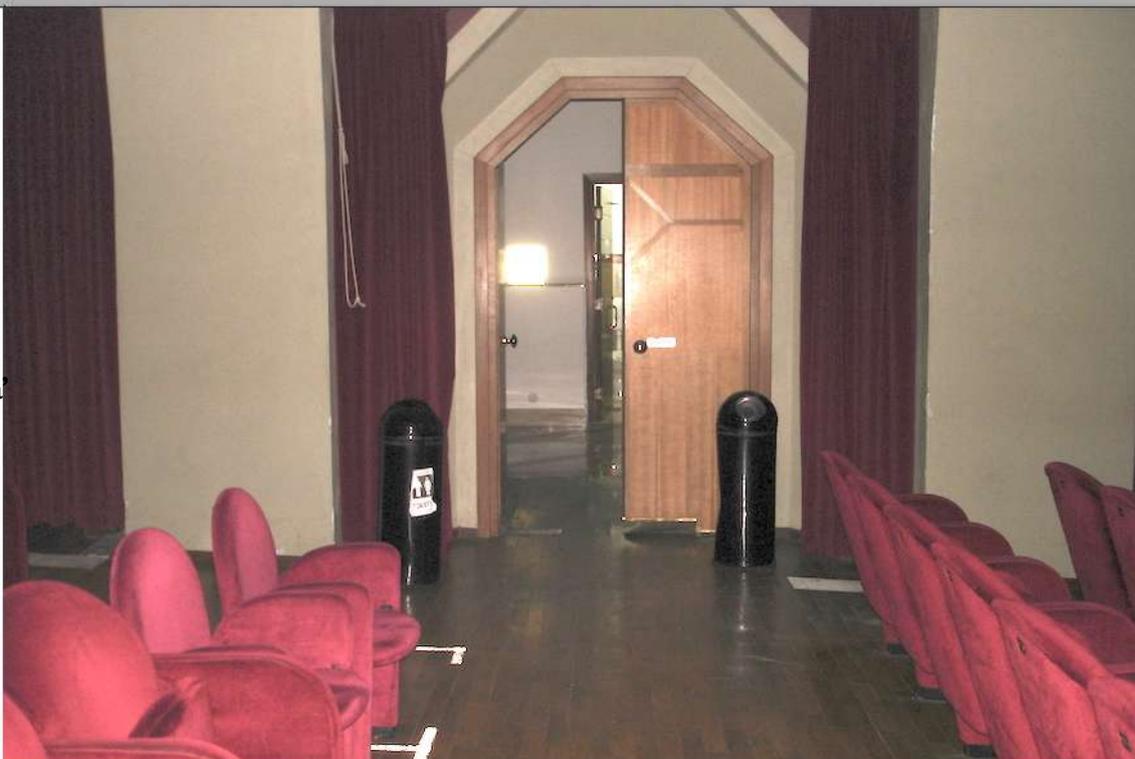
**Accessibilita'
b.6.2 percorsi
principali**

Assenza di segnalazione tattilo plantare come linea guida alle persone non vedenti
