## **FASE CONOSCITIVA - PARTE B**

### **PARTE B\_01: SCHEDE DI CENSIMENTO**

**b\_01\_3c Edifici Scolastici**

P.E.B.A. PIANO ELIMINAZIONE BARRIERE ARCHITETTONICHE COMUNE DI SALERNO  
EDIFICI SCOLASTICI

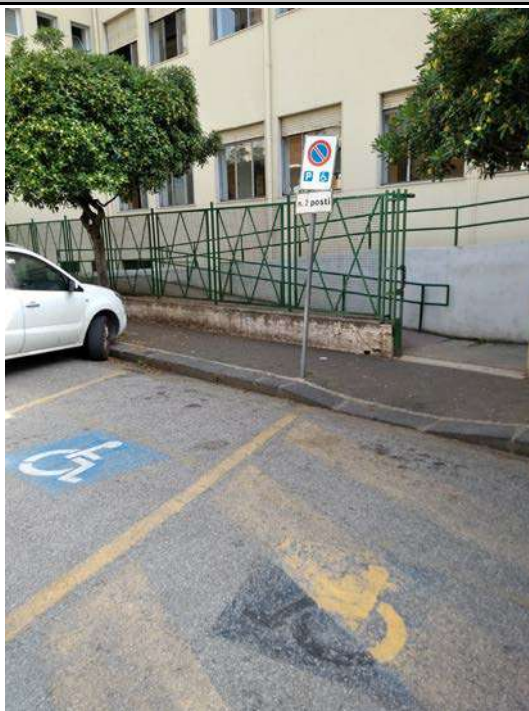
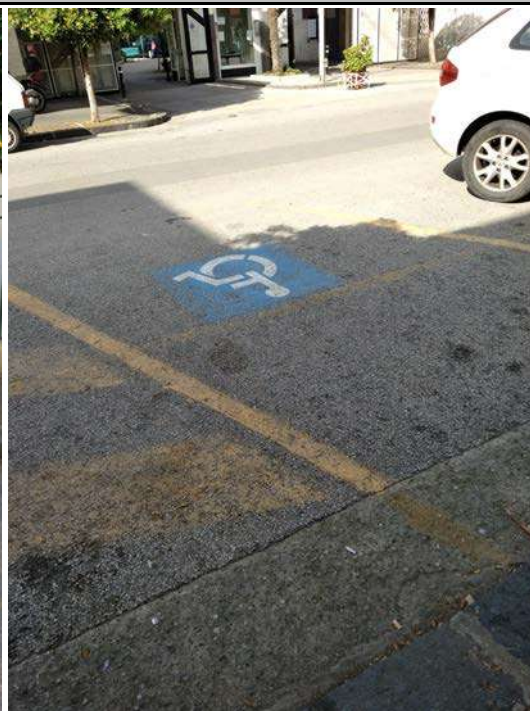
b.1.1  
Presenza di  
posti auto  
riservati

| EDIFICI SCOLASTICI | | PLESSO NICOLA MONTERISI | | F_01 | |
|---|---|---|---|---|---|
| B.1 | <a href="#">b.1.1</a> | Presenza di posti auto riservati | <input checked="" type="checkbox"/> | <input type="checkbox"/> | |

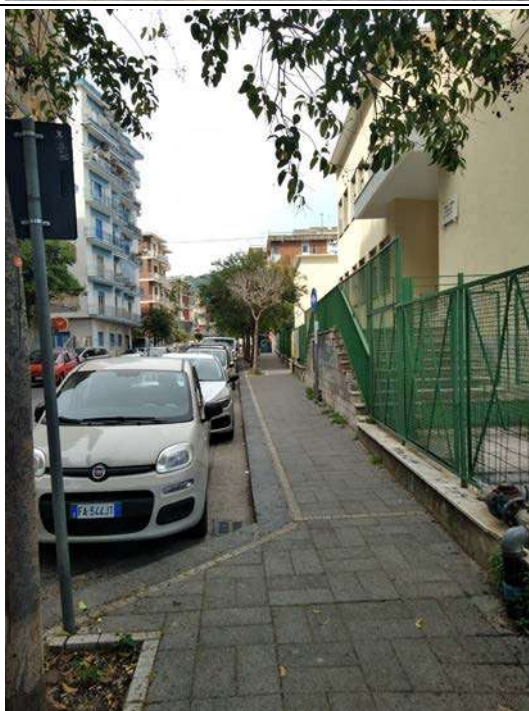
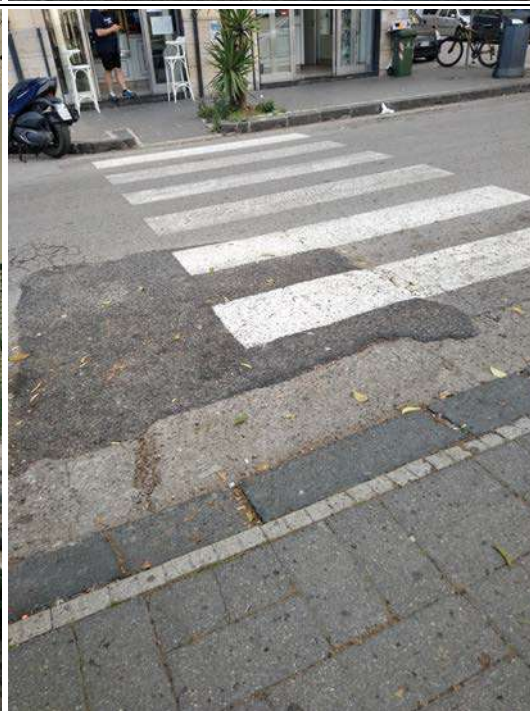
b.1.2  
Presenza di  
almeno un  
percorso  
pedonale  
accessibile che  
porti all'ingresso  
del perimetro

| EDIFICI SCOLASTICI | | PLESSO NICOLA MONTERISI | | F_01 | |
|---|---|---|---|---|---|
| | <a href="#">b.1.2</a> | Presenza di almeno un percorso pedonale accessibile che porti all'ingresso del perimetro | <input checked="" type="checkbox"/> | <input type="checkbox"/> | |

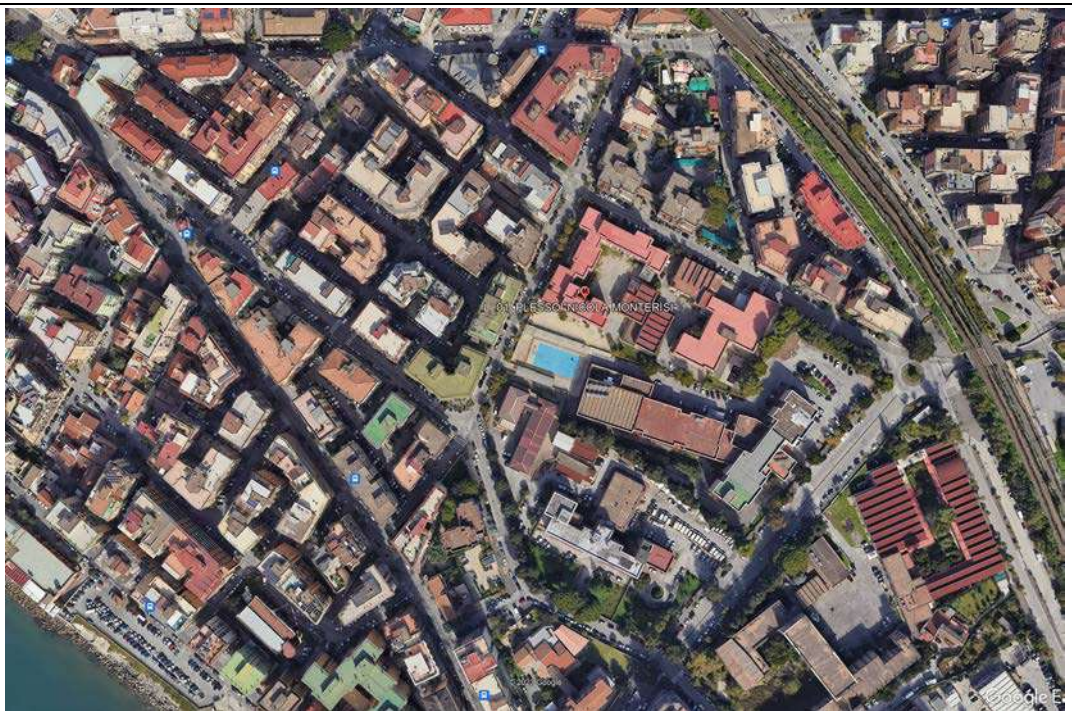
**b.1.3**  
**Presenza di**  
**fermate autobus**  
**in prossimità del**  
**perimetro**

| EDIFICI SCOLASTICI | | PLESSO NICOLA MONTERISI | | F_01 | |
|---|---|---|---|---|---|
| | <a href="#">b.1.3</a> | Presenza di fermate autobus in prossimità del perimetro | <input checked="" type="checkbox"/> | <input type="checkbox"/> | |

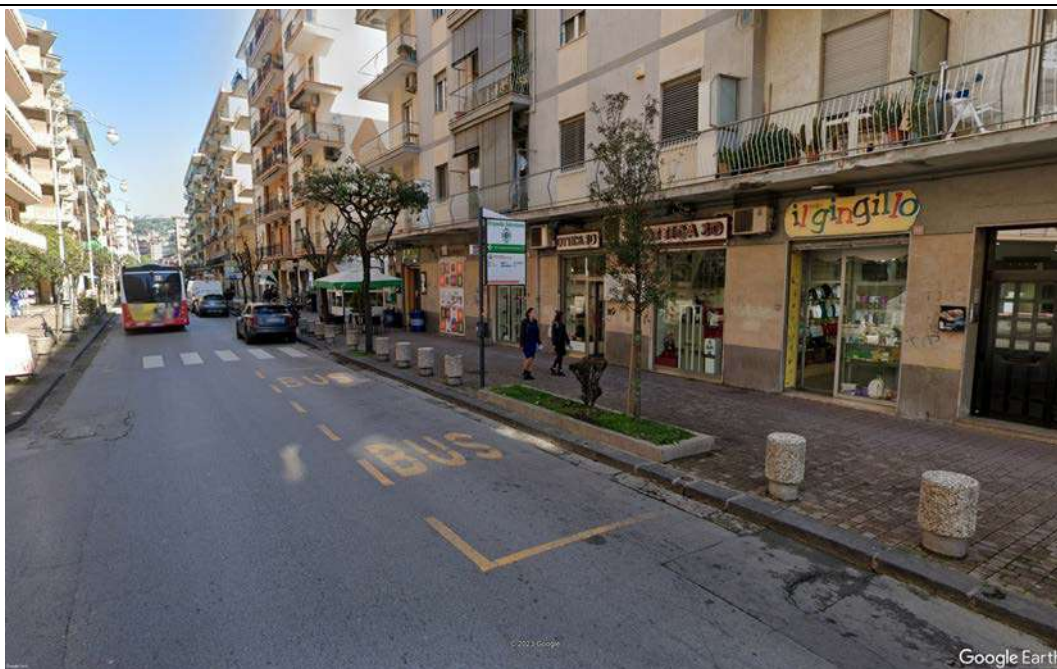
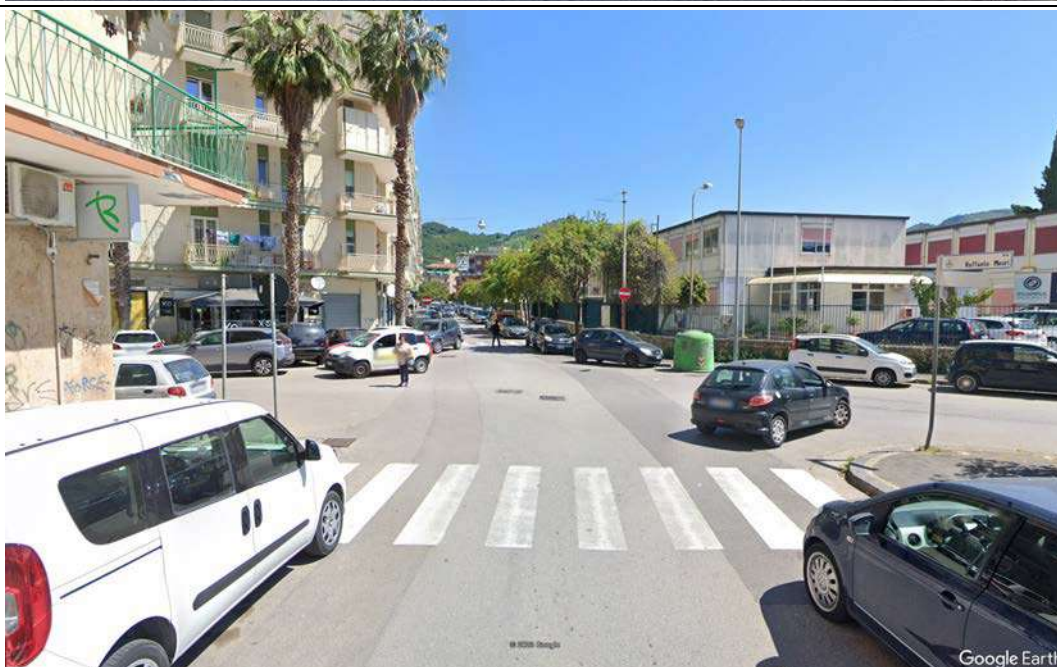
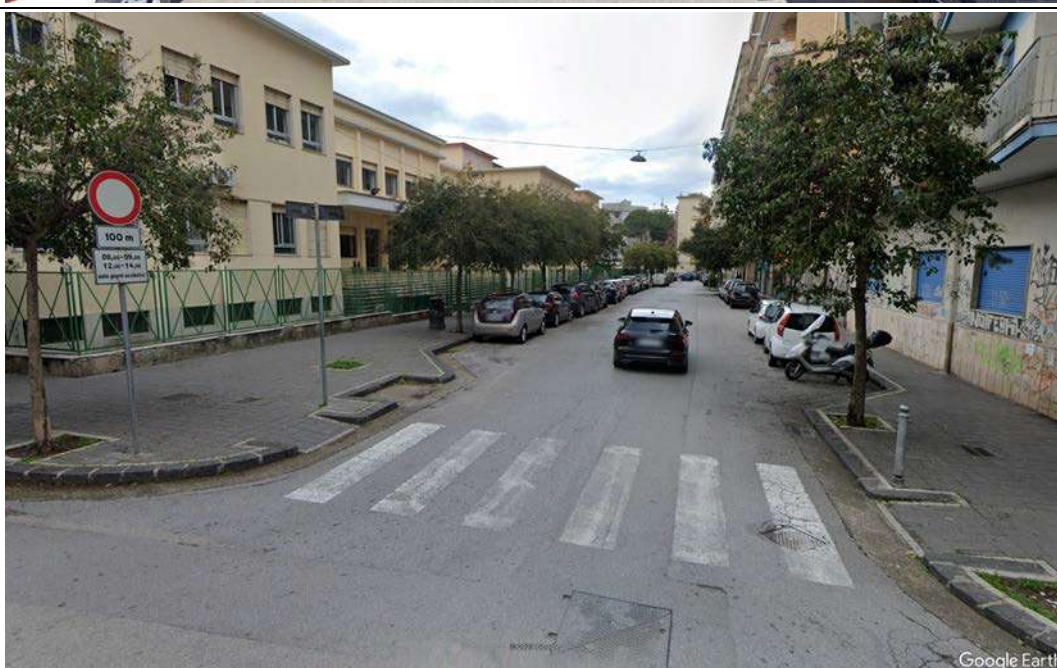
b.1.4  
Presenza di  
almeno un  
percorso  
pedonale  
accessibile che  
dalla fermata  
porti all'ingresso

| EDIFICI SCOLASTICI | | PLESSO NICOLA MONTERISI | | F_01 | |
|---|---|---|---|---|---|
| | <a href="#">b.1.4</a> | Presenza di almeno un percorso pedonale accessibile che dalla fermata porti all'ingresso | <input checked="" type="checkbox"/> | <input type="checkbox"/> | |

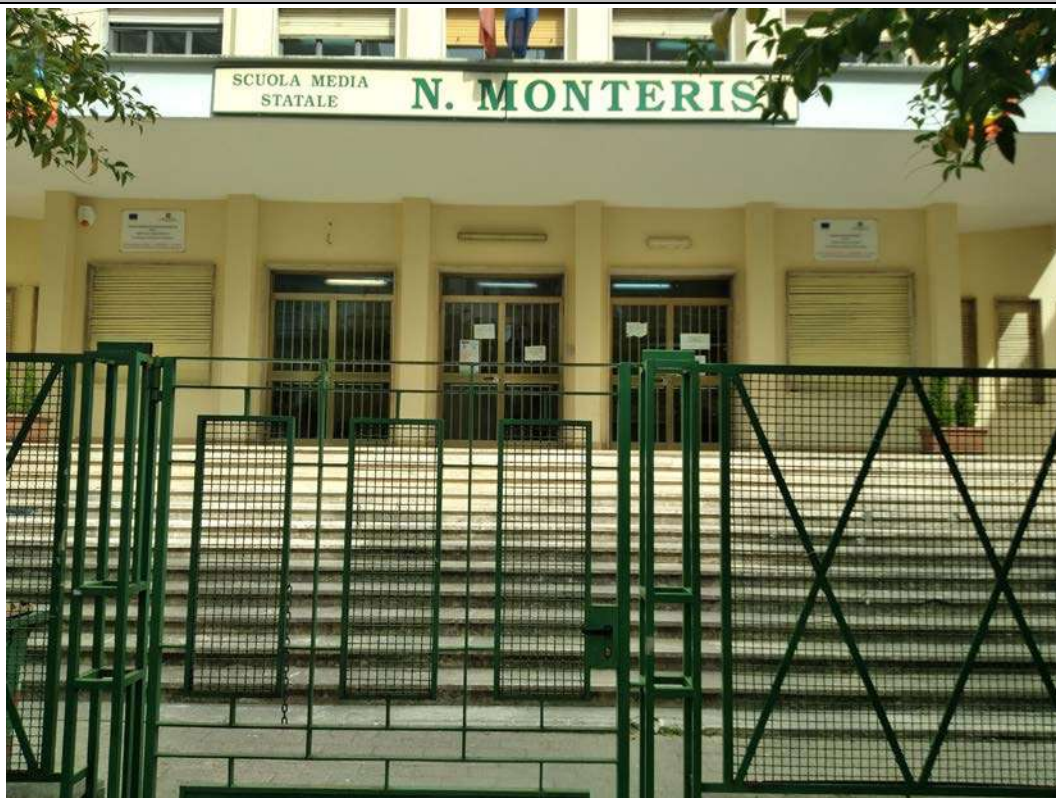
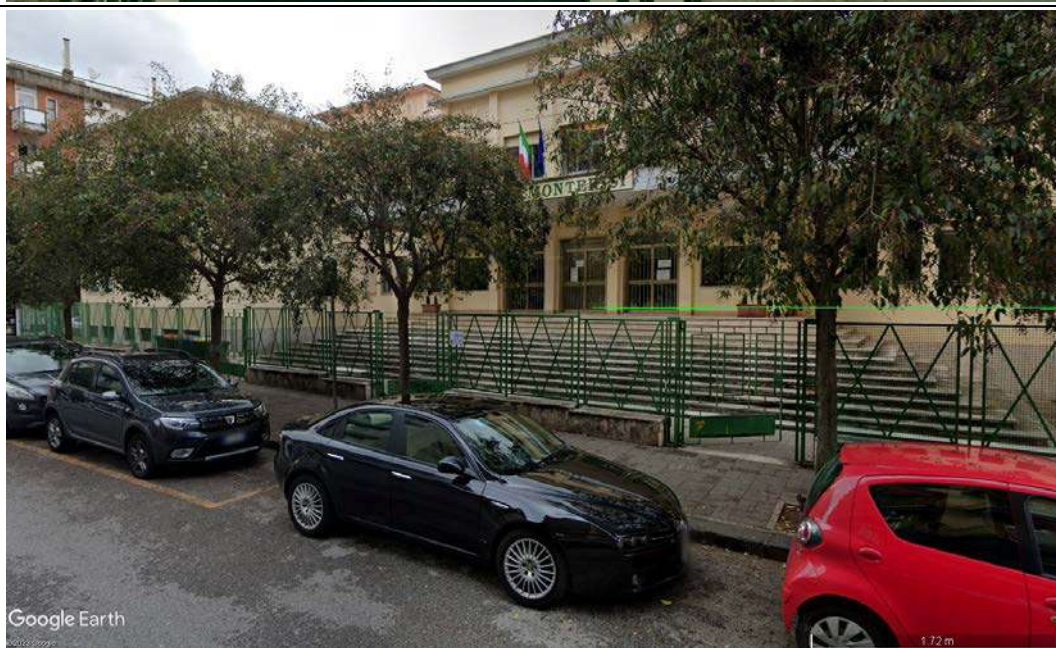
b.2.1  
Presenza di  
segnaletica

| EDIFICI SCOLASTICI | | PLESSO NICOLA MONTERISI | | F_01 | |
|---|---|---|---|---|---|
| B.2 | <a href="#">b.2.1</a> | Presenza di segnaletica | <input checked="" type="checkbox"/> | <input type="checkbox"/> | Segnaletica da inserire sia esternamente che internamente |

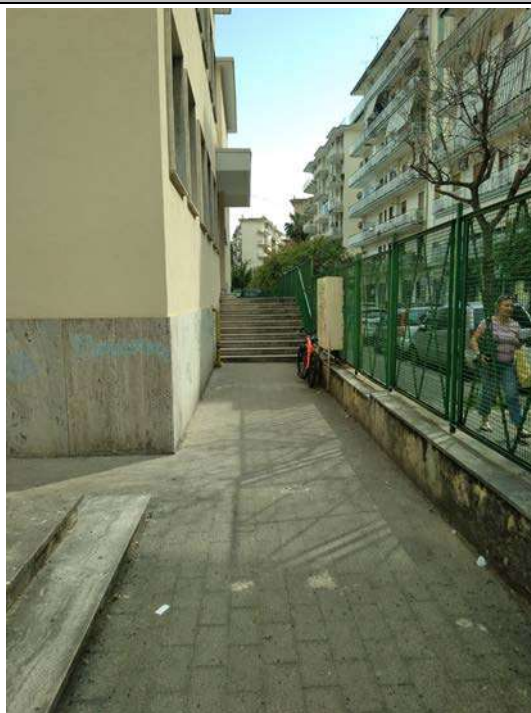
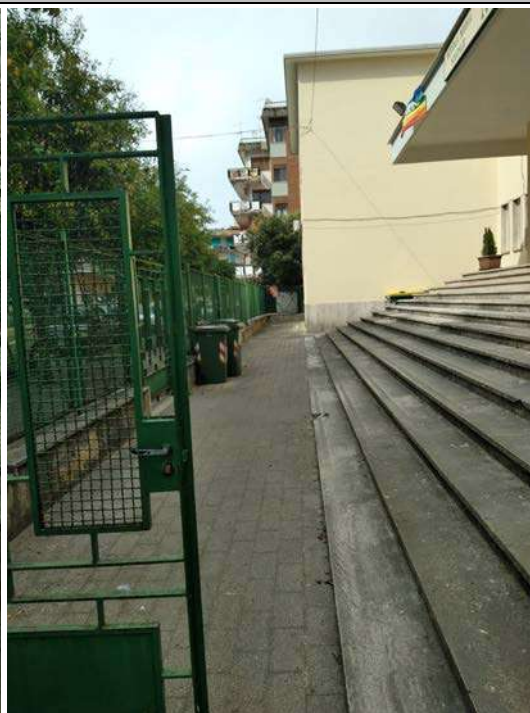
**B.3**  
b.3.1  
Almeno un  
percorso  
pedonale  
accessibile che  
porti  
all'ingresso  
dell'edificio

| EDIFICI SCOLASTICI | | PLESSO NICOLA MONTERISI | | F_01 | |
|---|---|---|---|---|---|
| B.3 | <a href="#">b.3.1</a> | Almeno un percorso pedonale accessibile che porti all'ingresso dell'edificio | <input checked="" type="checkbox"/> | <input type="checkbox"/> | |

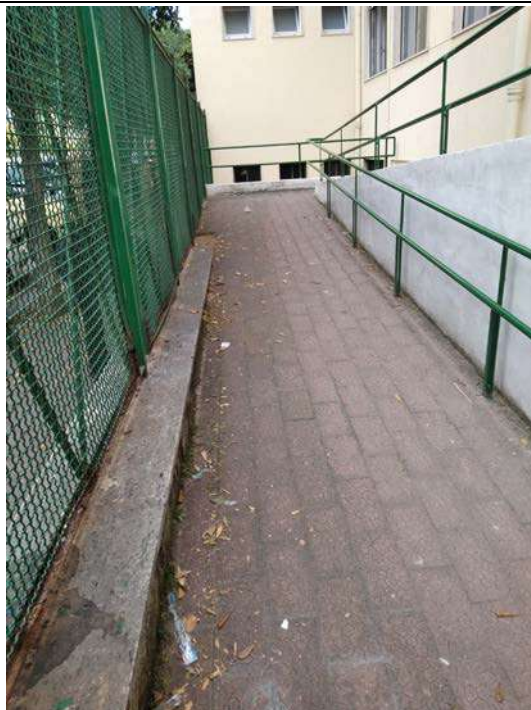
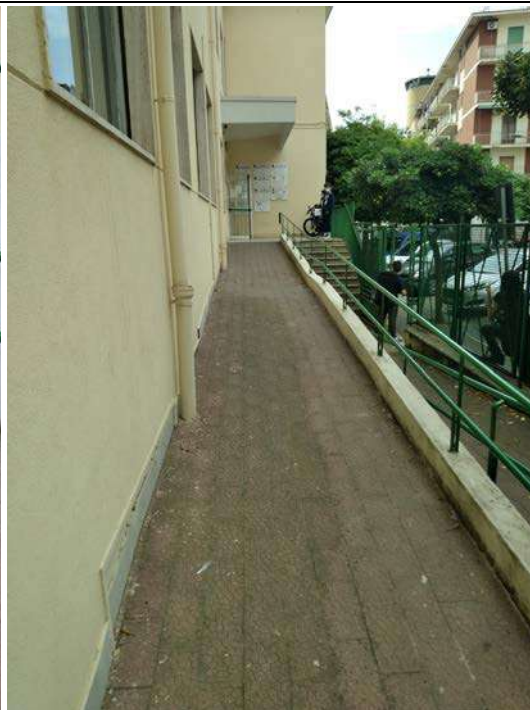
**b.3.2**  
**Presenza di**  
**rampe di**  
**accesso ai**  
**percorsi**  
**pedonali**

| EDIFICI SCOLASTICI | | PLESSO NICOLA MONTERISI | | F_01 | |
|---|---|---|---|---|---|
| | <a href="#">b.3.2</a> | Presenza di rampe di accesso ai percorsi pedonali | <input checked="" type="checkbox"/> | <input type="checkbox"/> | |

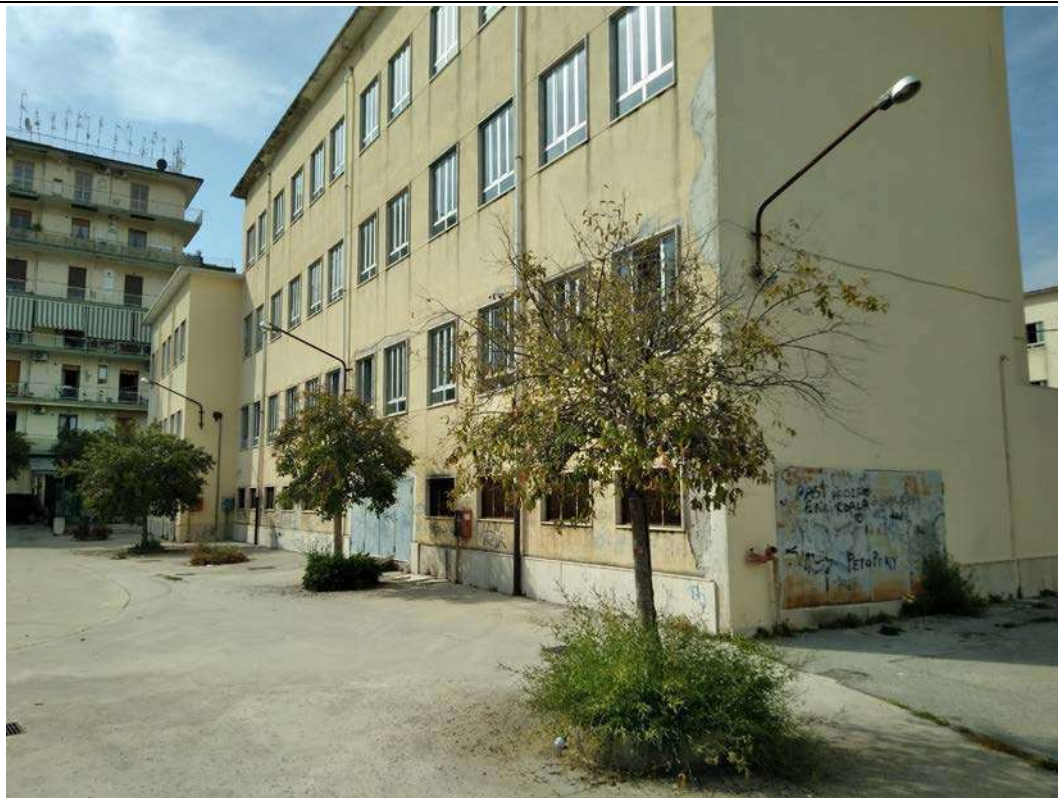
**b.3.3**  
**Accessibilità**  
**del verde**  
**attrezzato**  
**esterno**  
**all'edificio e**  
**parco giochi**

| EDIFICI SCOLASTICI | | PLESSO NICOLA MONTERISI | | F_01 | |
|---|---|---|---|---|---|
| | <a href="#">b.3.3</a> | Accessibilità del verde attrezzato esterno all'edificio e parco giochi | <input type="checkbox"/> | <input checked="" type="checkbox"/> | È possibile realizzare un'area verde attrezzata nello attuale spazio esterno; da adeguare con la realizzazione di giochi inclusivi. |

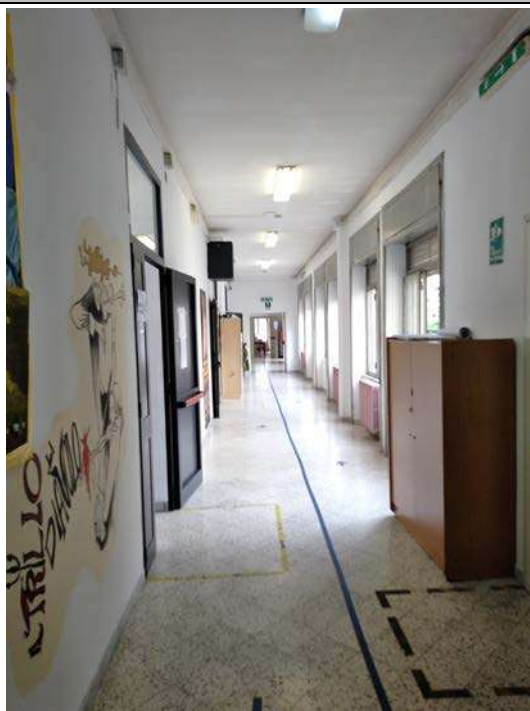
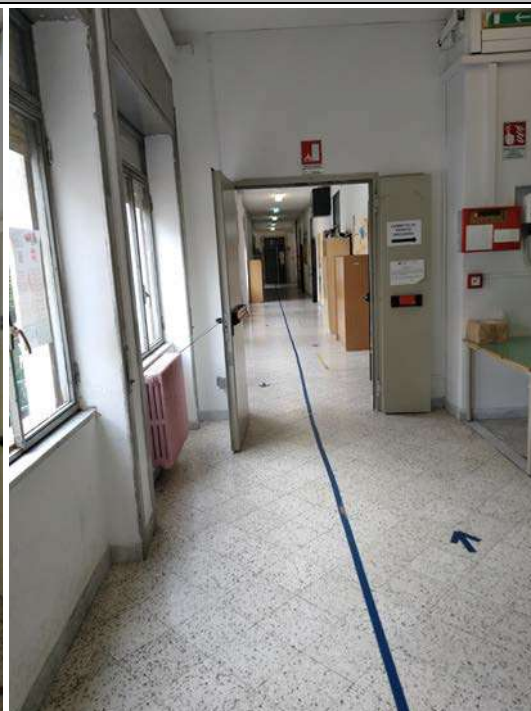
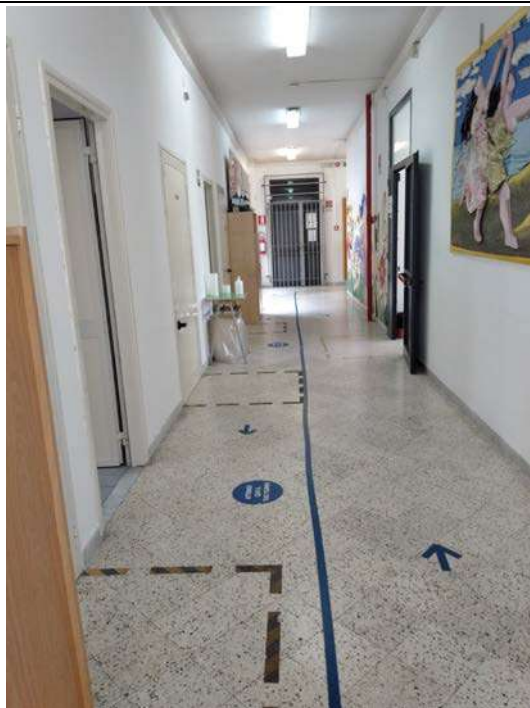
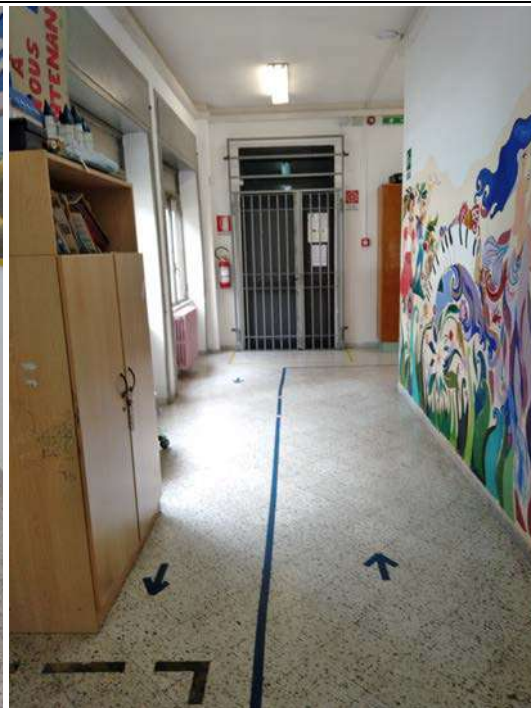
b.4.1  
Accessibilità  
dei percorsi  
interni  
all'edificio

| EDIFICI SCOLASTICI | | PLESSO NICOLA MONTERISI | | F_01 | |
|---|---|---|---|---|---|
| B.4 | <a href="#">b.4.1</a> | Accessibilità dei percorsi interni all'edificio | <input checked="" type="checkbox"/> | <input type="checkbox"/> | |

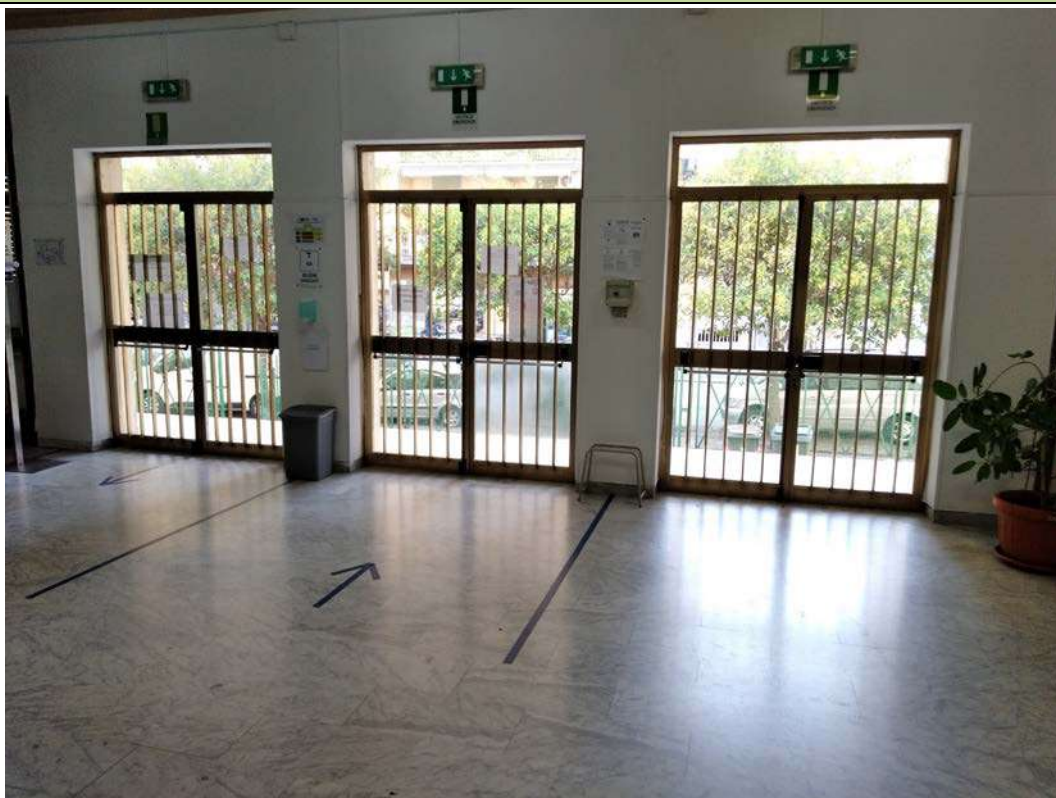
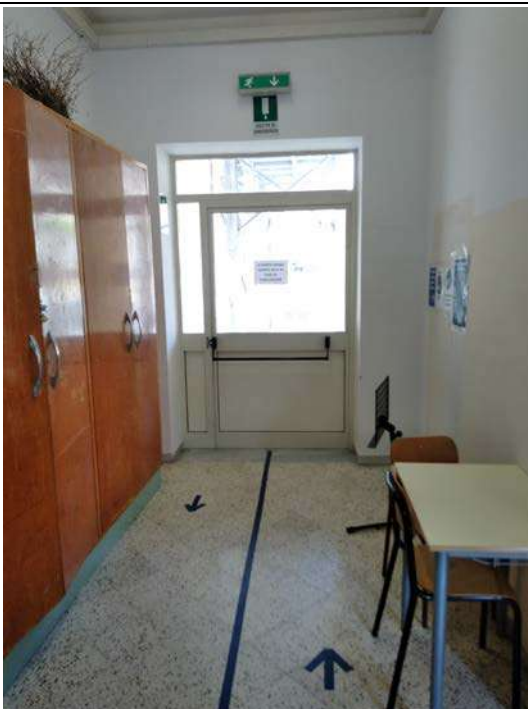
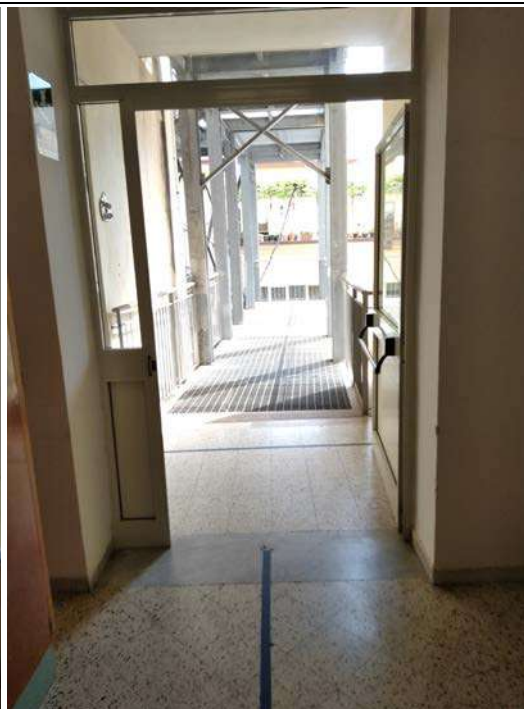
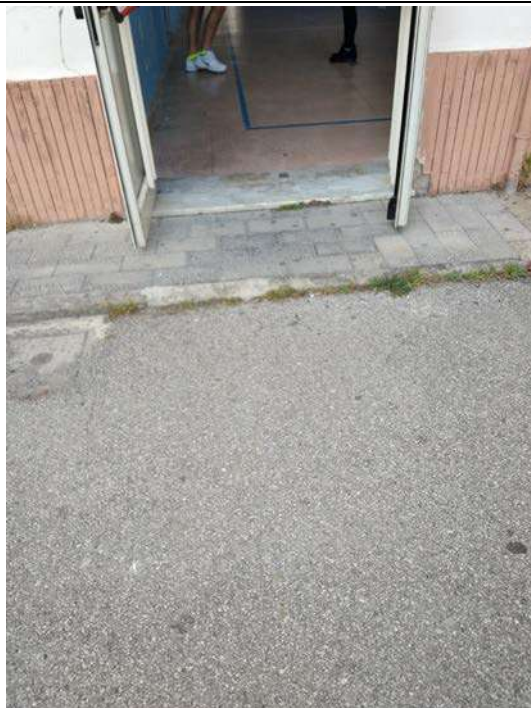
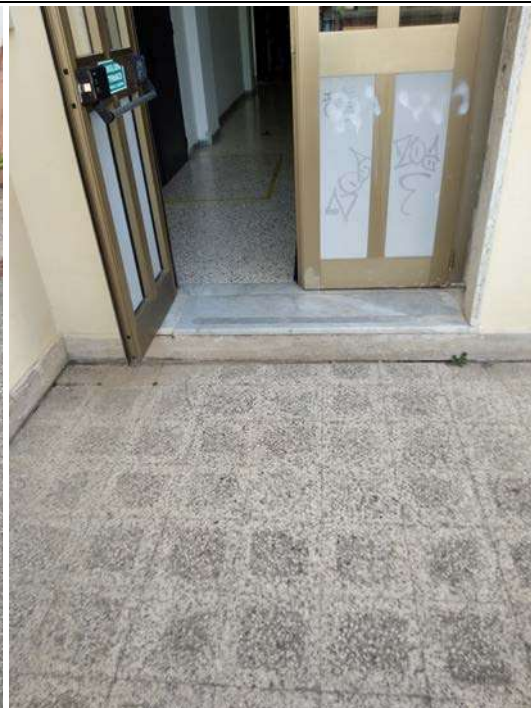
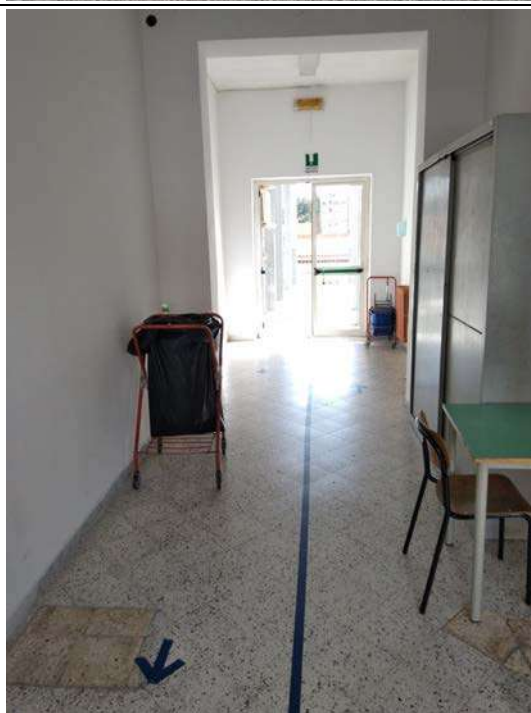
b.5.1  
B.5 Presenza vie di  
esodo

| EDIFICI SCOLASTICI | | PLESSO NICOLA MONTERISI | | F_01 | |
|---|---|---|---|---|---|
| B.5 | <a href="#">b.5.1</a> | Presenza vie di esodo | <input checked="" type="checkbox"/> | <input type="checkbox"/> | È necessario realizzare gli scivoli su tutte le porte indicate come uscite di emergenza. |

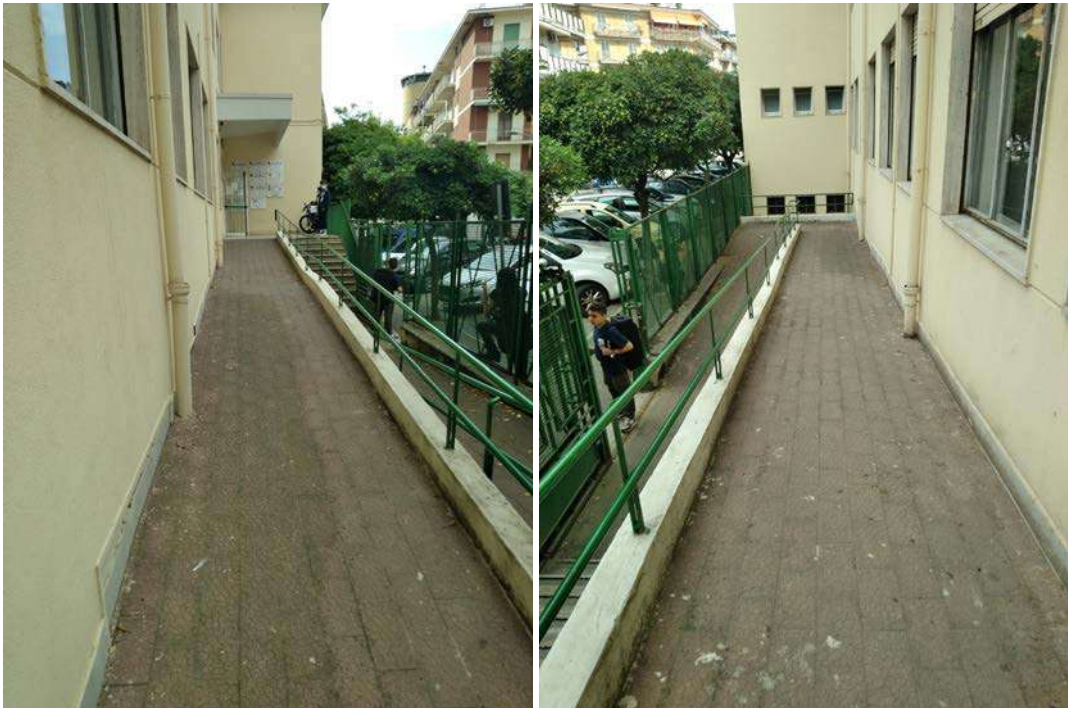
| B.6 | ACCESSIBILITA' PIANO TERRA EDIFICIO | |
|---|---|---|
| | b.6.1<br>Ingresso<br>accessibile | |

| ACCESSIBILITA' PIANO TERRA EDIFICIO | | | | | |
|---|---|---|---|---|---|
| B.6 | <a href="#">b.6.1</a> | Ingresso accessibile | <input checked="" type="checkbox"/> | <input type="checkbox"/> | |

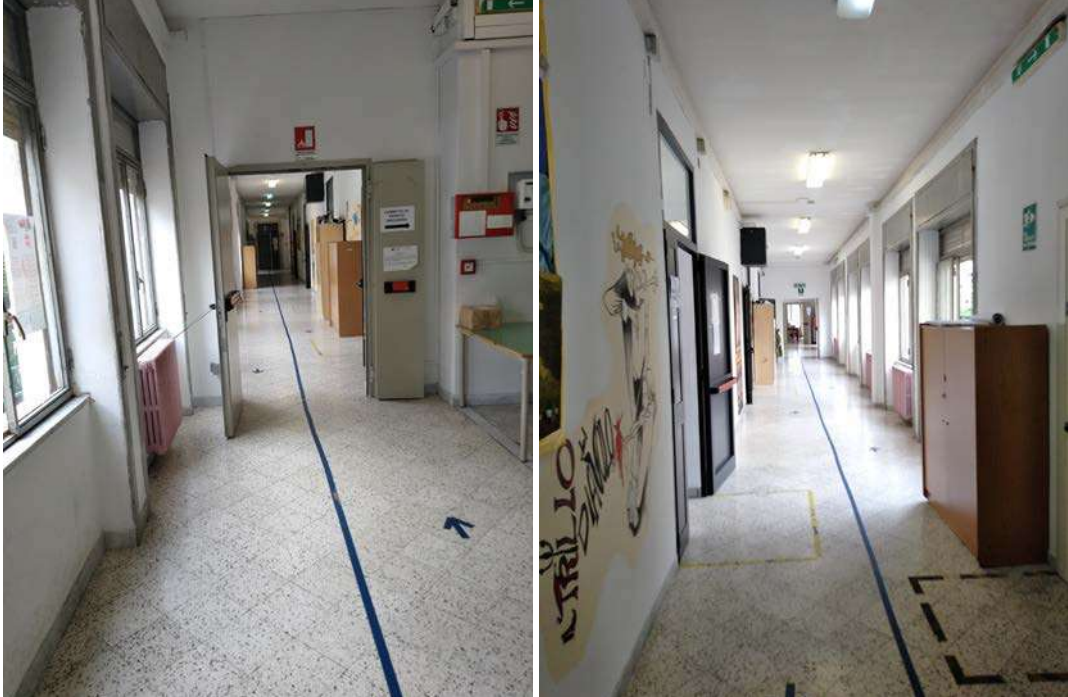
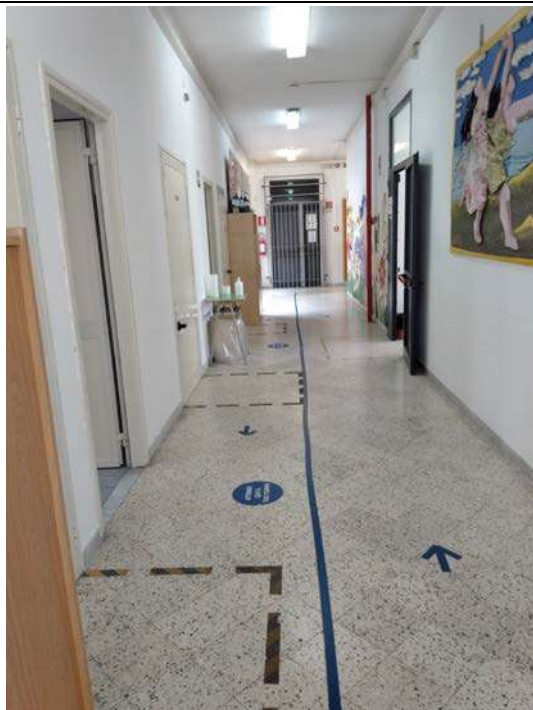
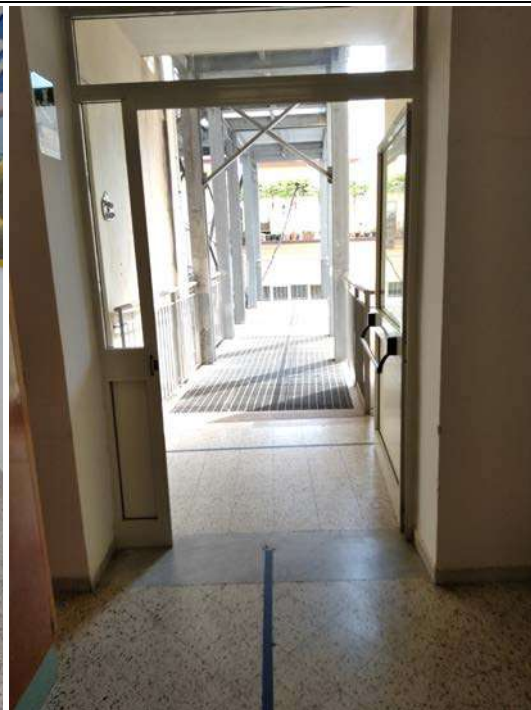
| B.6 | ACCESSIBILITA' PIANO TERRA EDIFICIO | |
|---|---|---|
| B.6 | b.6.2<br>Accessibilità<br>percorsi<br>principali | |

| ACCESSIBILITA' PIANO TERRA EDIFICIO | | | | | |
|---|---|---|---|---|---|
| | <a href="#">b.6.2</a> | Accessibilità percorsi principali | <input checked="" type="checkbox"/> | <input type="checkbox"/> | |

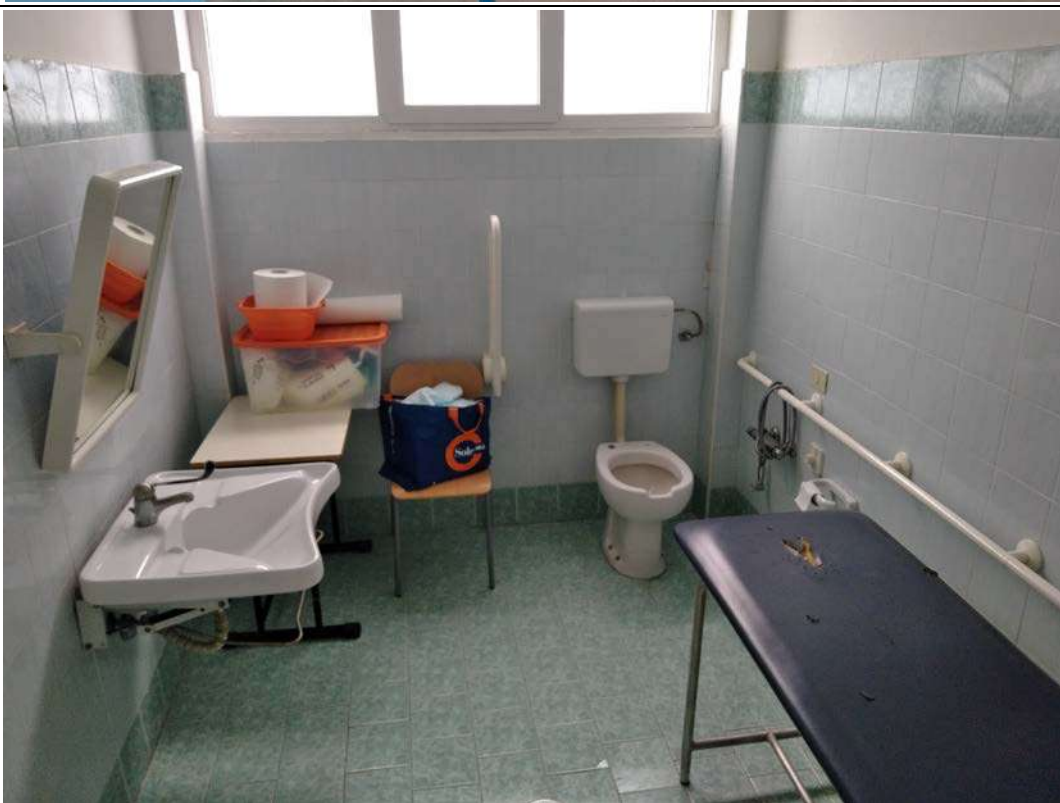
**b.6.3**  
**Presenza di**  
**almeno un**  
**servizio**  
**igienico**  
**attrezzato**

| ACCESSIBILITA' PIANO TERRA EDIFICIO | | | | | |
|---|---|---|---|---|---|
| | <a href="#">b.6.3</a> | Presenza di almeno un servizio igienico attrezzato | <input checked="" type="checkbox"/> | <input type="checkbox"/> | |

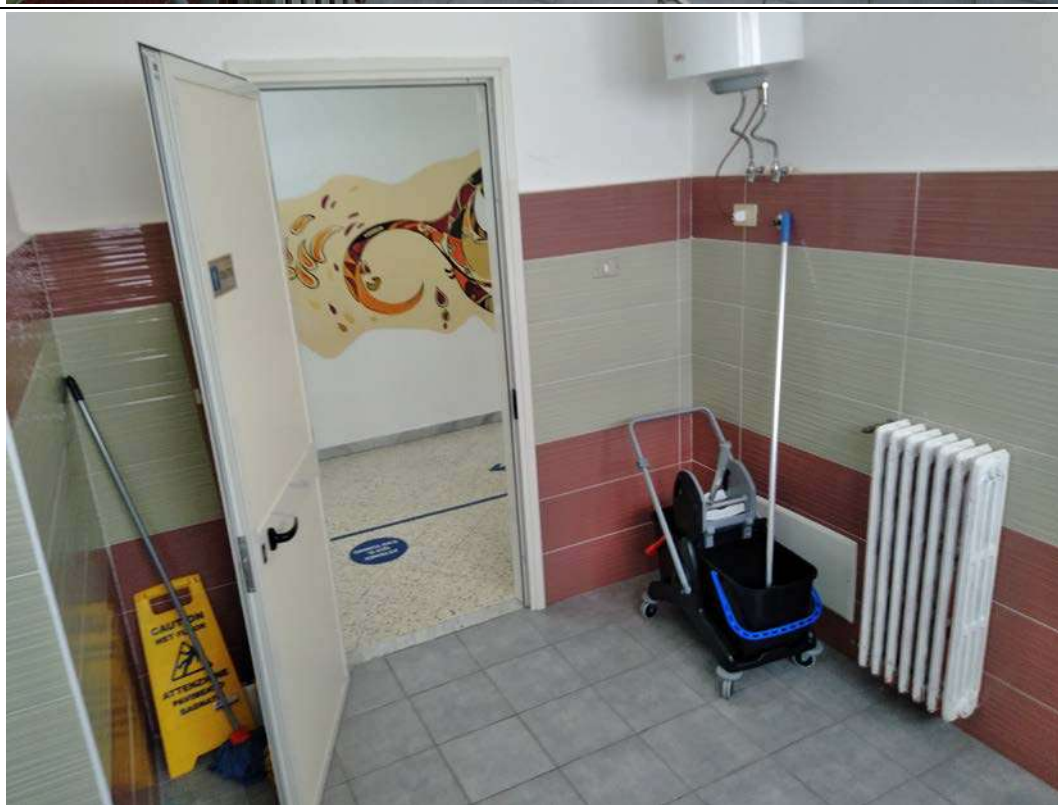
b.8.3  
Presenza di  
almeno un  
servizio  
igienico  
attrezzato

| ACCESSIBILITA' PIANO TERRA EDIFICIO | | | | | |
|---|---|---|---|---|---|
| | <a href="#">b.8.3</a> | Presenza di almeno un servizio igienico attrezzato | <input type="checkbox"/> | <input checked="" type="checkbox"/> | Da realizzare ex-novo attraverso l'adeguamento dei servizi esistenti. |

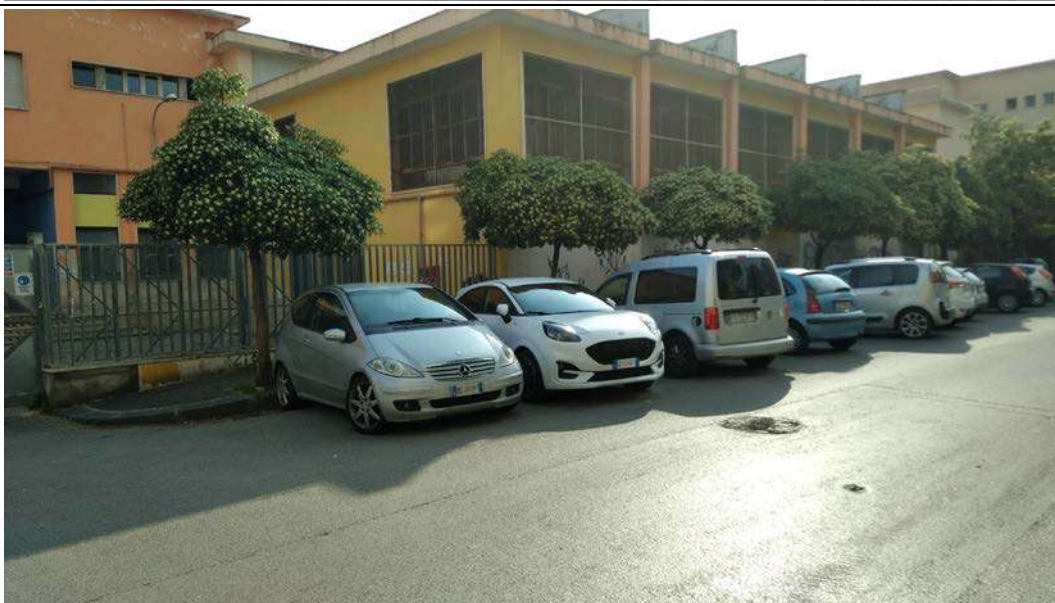
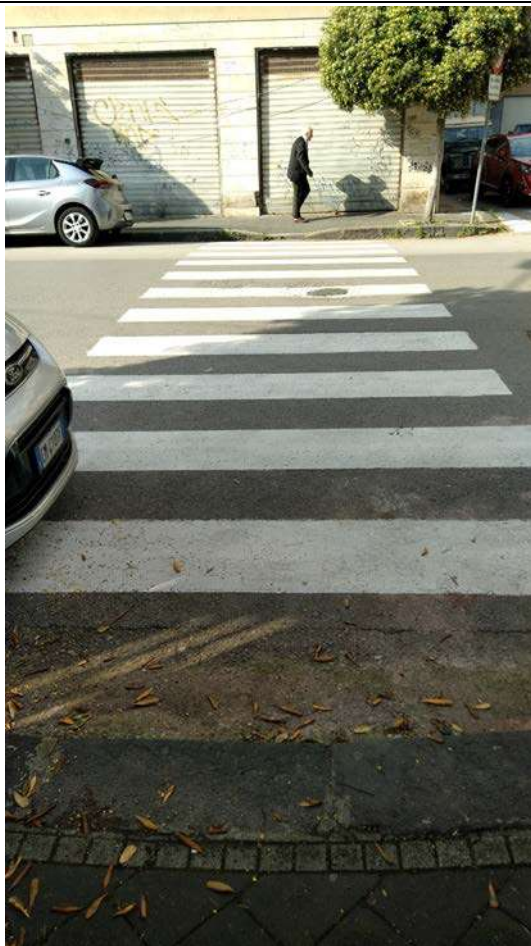
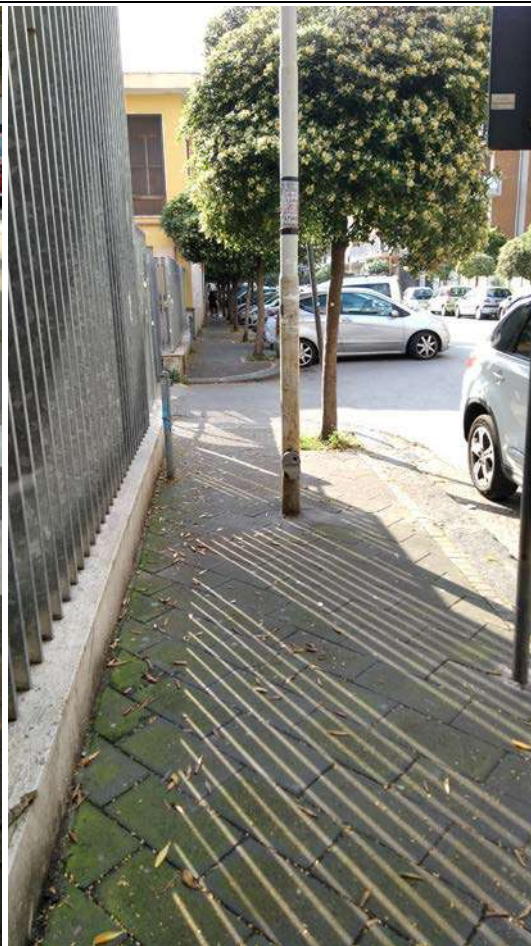
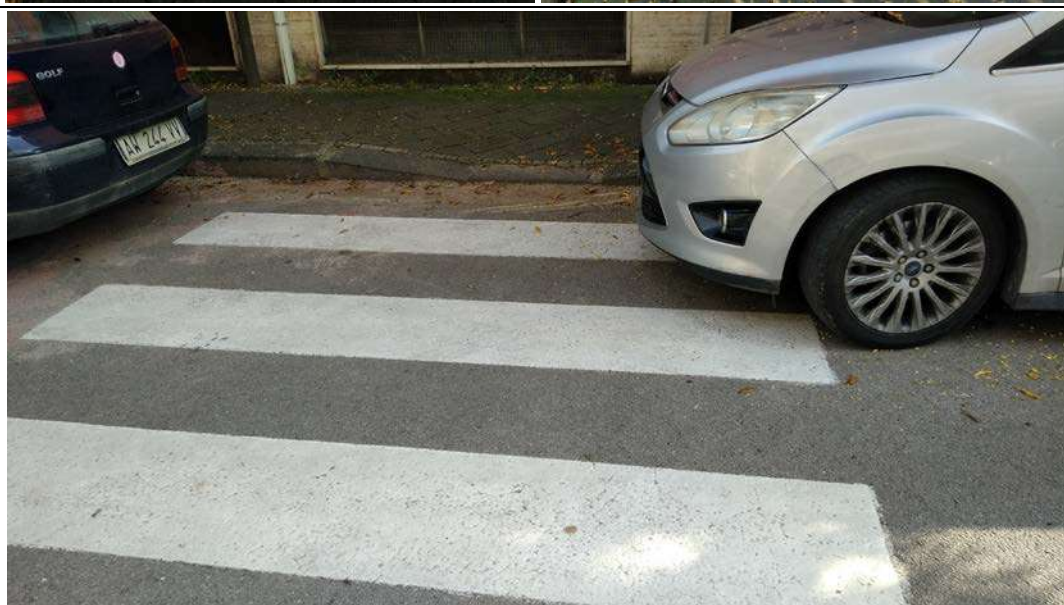
b.1.2  
Presenza di  
almeno un  
percorso  
pedonale  
accessibile che  
porti all'ingresso  
del perimetro

| EDIFICI SCOLASTICI | | PLESSO "DON MILANI" | | F_02 | |
|---|---|---|---|---|---|
| | <a href="#">b.1.2</a> | Presenza di almeno un percorso pedonale accessibile che porti all'ingresso del perimetro | <input checked="" type="checkbox"/> | <input type="checkbox"/> | Segnaletica da inserire sia esternamente che internamente |
