## **FASE CONOSCITIVA - PARTE B**

### **PARTE B\_01: SCHEDE DI CENSIMENTO**

**b\_01\_3c Edifici Scolastici**

P.E.B.A. PIANO ELIMINAZIONE BARRIERE ARCHITETTONICHE COMUNE DI SALERNO  
EDIFICI SCOLASTICI

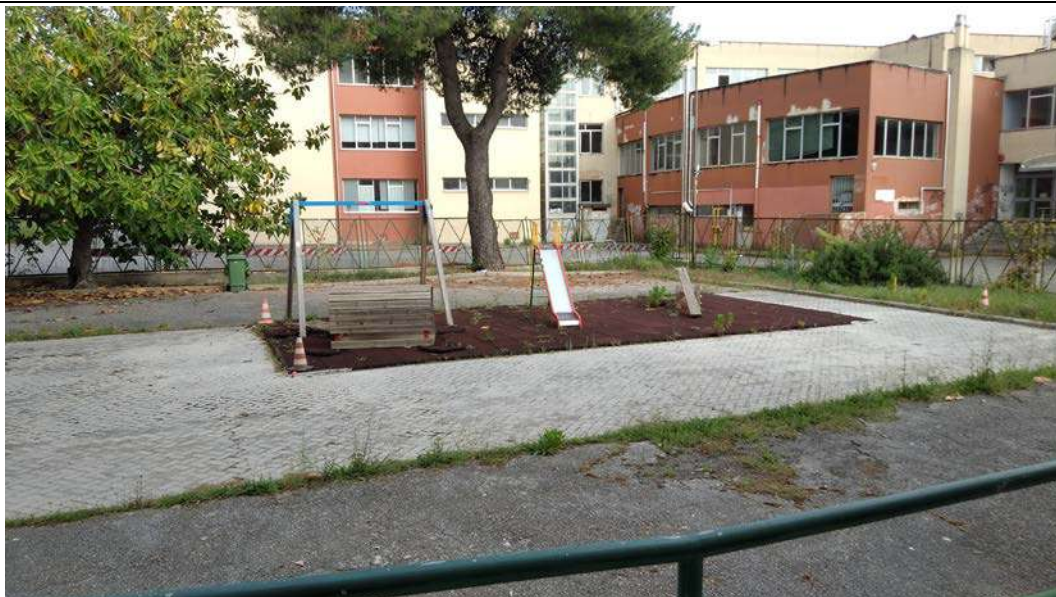
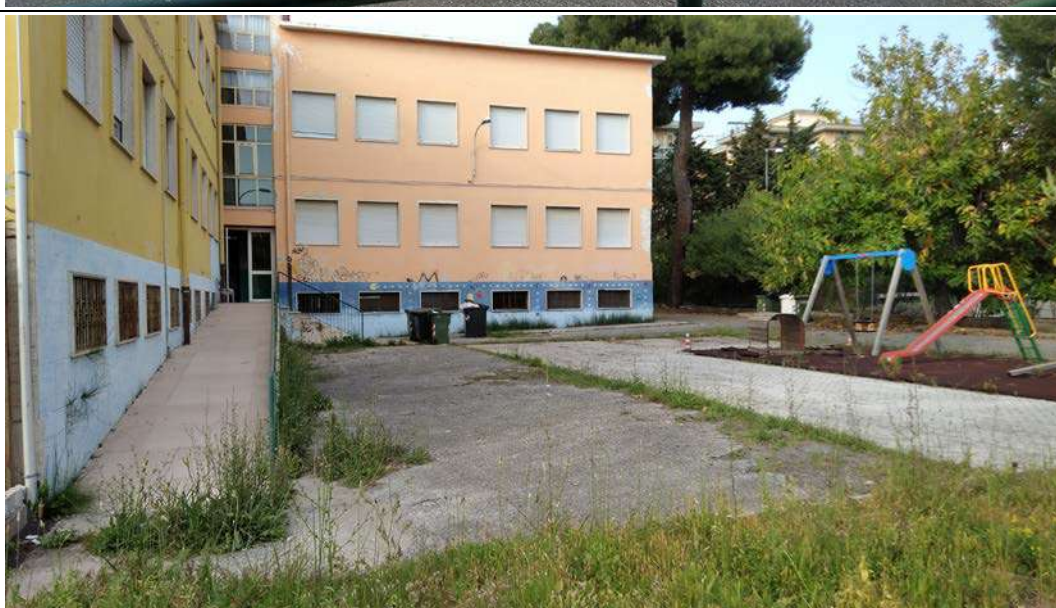
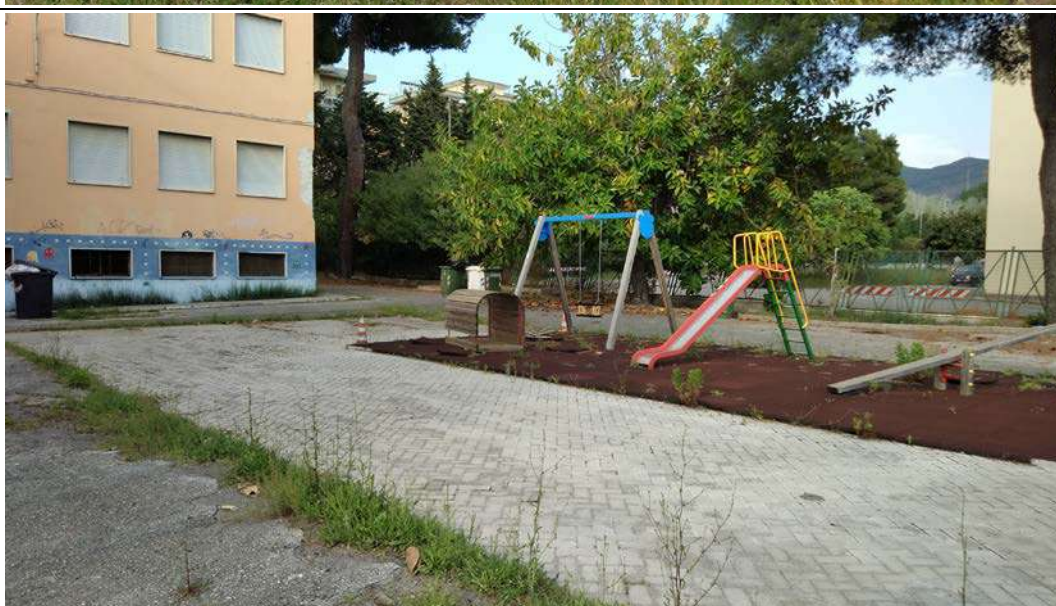
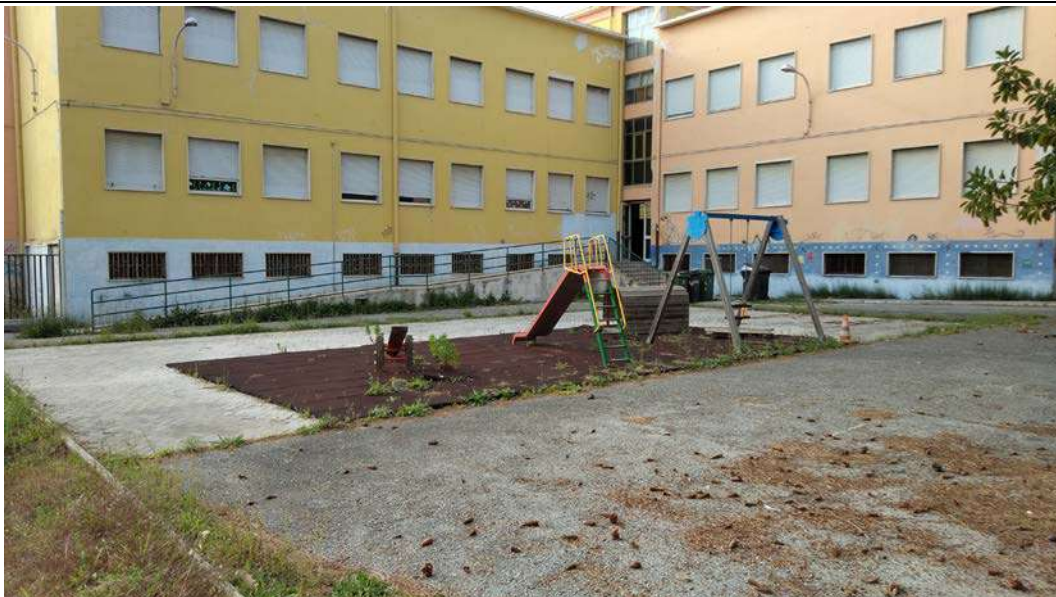
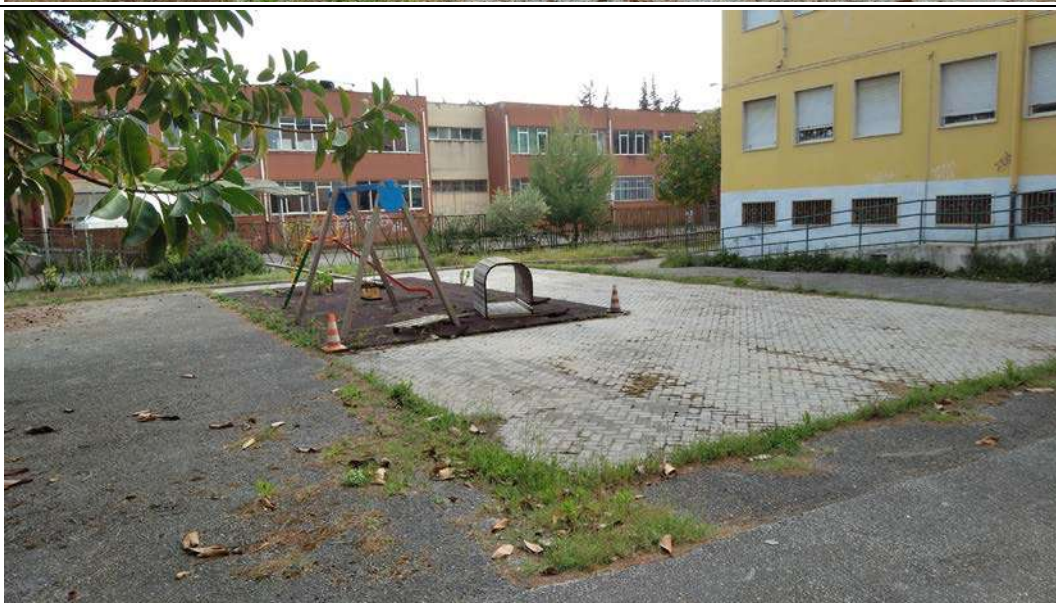
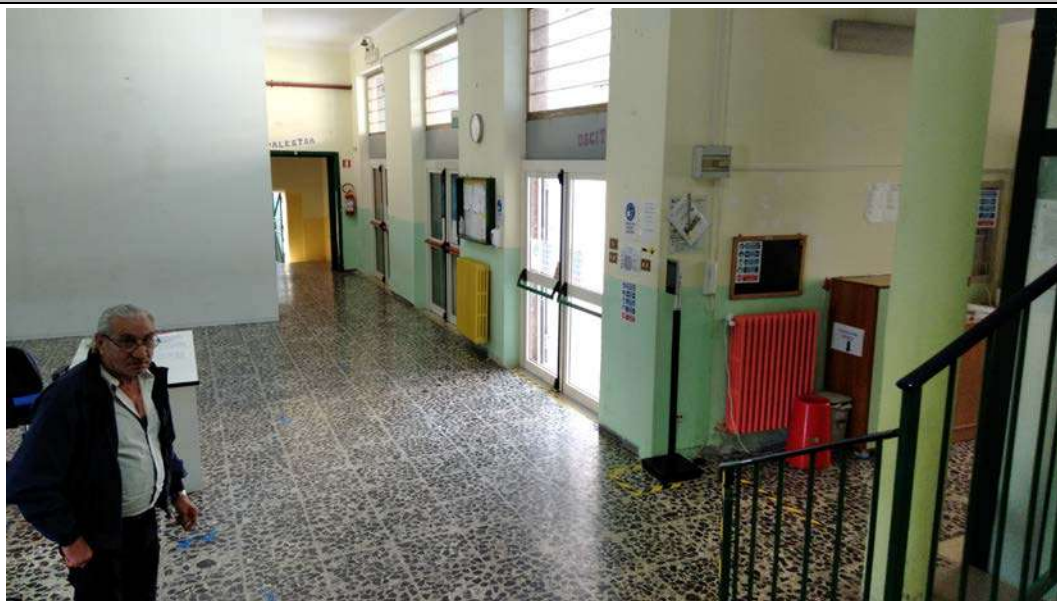
**b.3.3**  
Accessibilità  
del verde  
attrezzato  
esterno  
all'edificio e  
parco giochi

| EDIFICI SCOLASTICI | | PLESSO "DON MILANI" | | F_02 | |
|---|---|---|---|---|---|
| | <a href="#">b.3.3</a> | Accessibilità del verde attrezzato esterno all'edificio e parco giochi | <input type="checkbox"/> | <input checked="" type="checkbox"/> | È possibile realizzare un'area verde attrezzata nello attuale spazio esterno; da adeguare con la realizzazione di giochi inclusivi. |

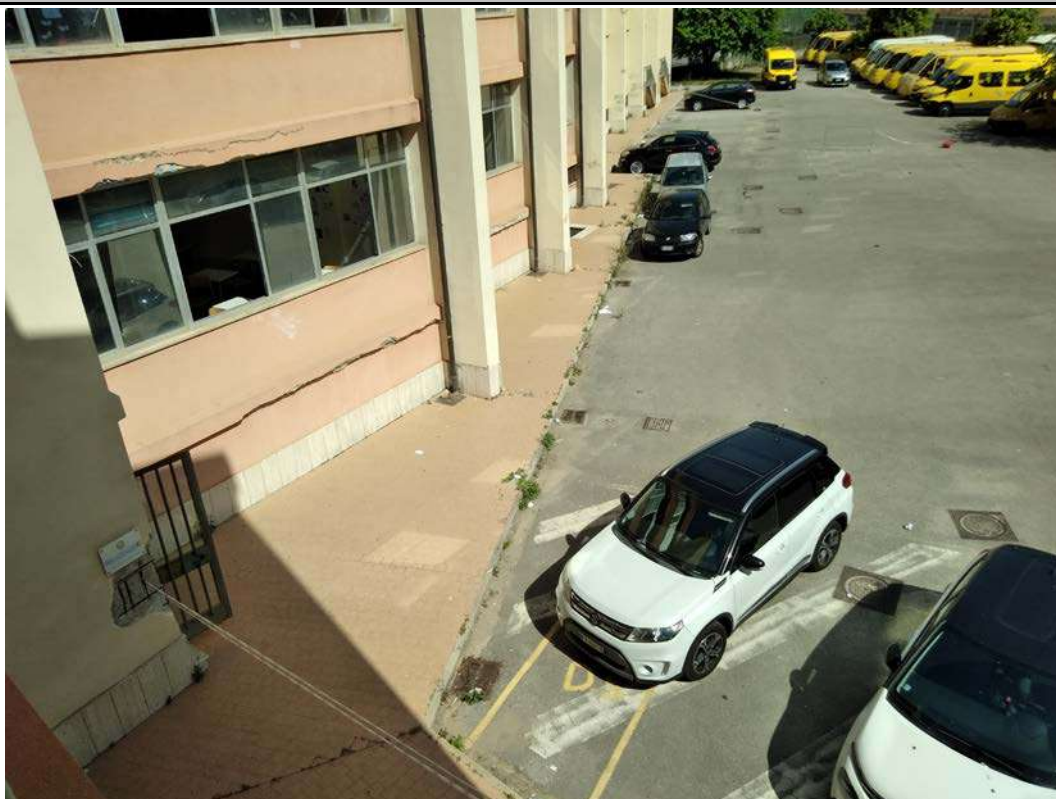
b.1.1  
Presenza di  
posti auto  
riservati

| EDIFICI SCOLASTICI | | PLESSO MERCATELLO GIOVANNI XXIII | | G_01 | |
|---|---|---|---|---|---|
| B.1 | <a href="#">b.1.1</a> | Presenza di posti auto riservati | <input type="checkbox"/> | <input checked="" type="checkbox"/> | |

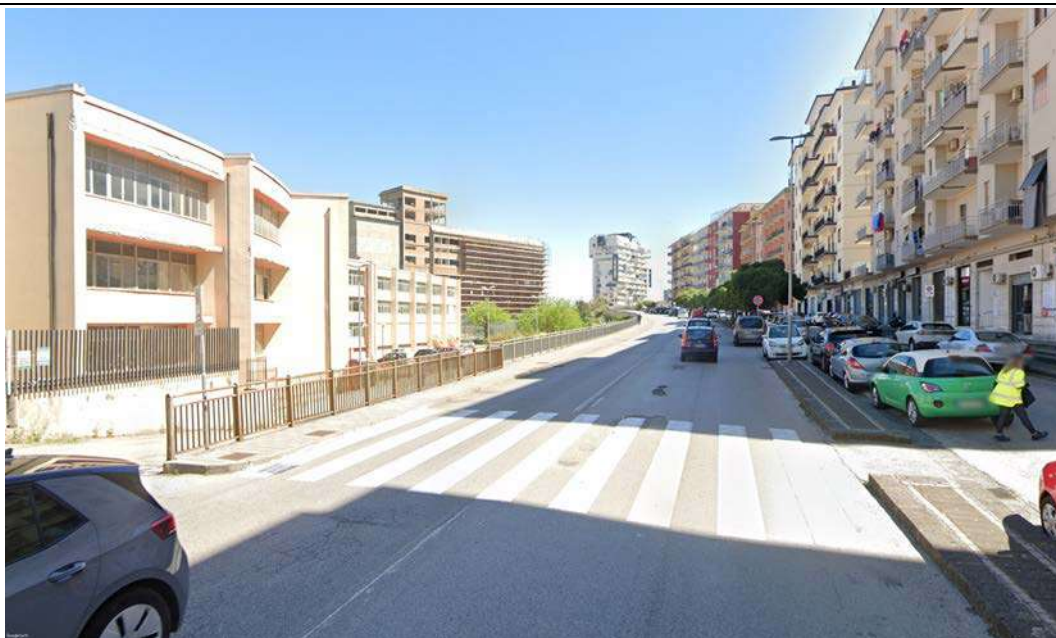
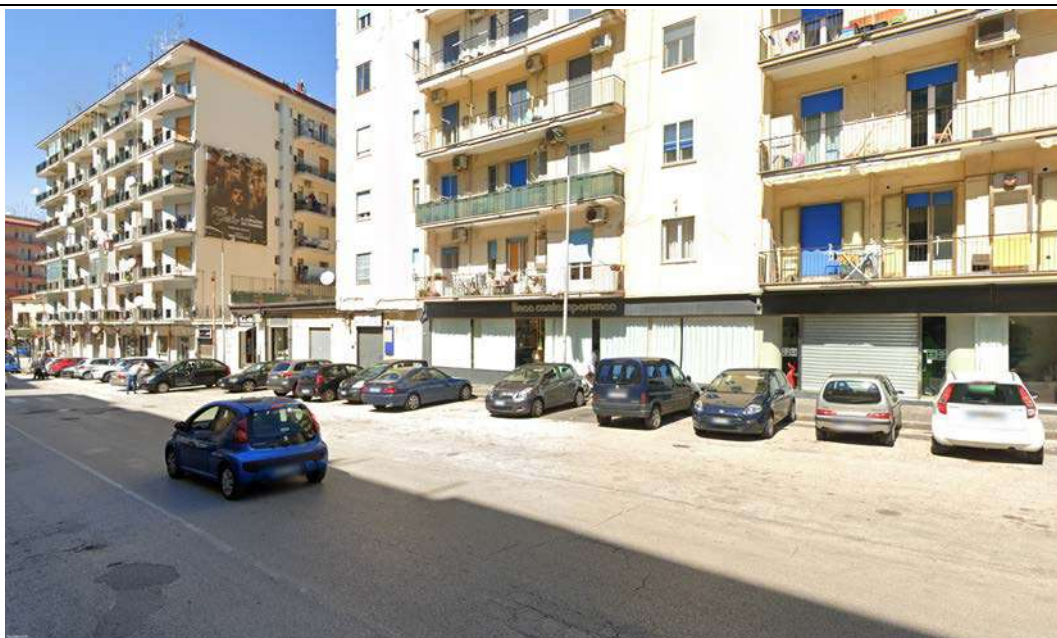
b.1.2  
Presenza di  
almeno un  
percorso  
pedonale  
accessibile che  
porti all'ingresso  
del perimetro

| EDIFICI SCOLASTICI | | PLESSO MERCATELLO GIOVANNI XXIII | | G_01 | |
|---|---|---|---|---|---|
| | <a href="#">b.1.2</a> | Presenza di almeno un percorso pedonale accessibile che porti all'ingresso del perimetro | <input checked="" type="checkbox"/> | <input type="checkbox"/> | |

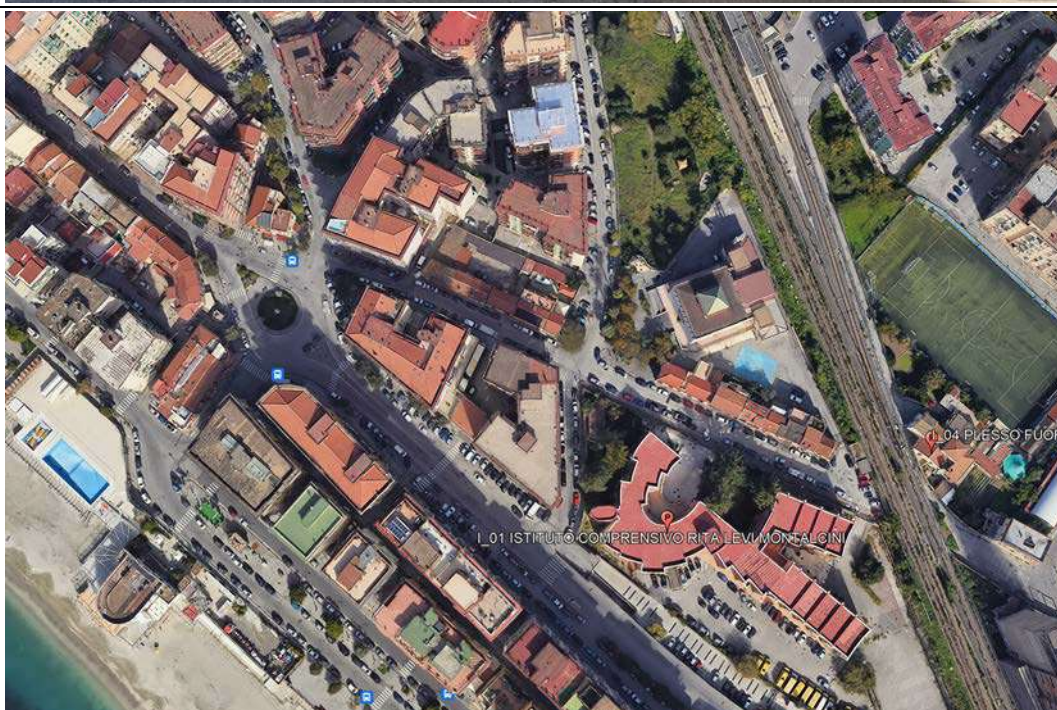
**b.1.3**  
Presenza di  
fermate autobus  
in prossimità del  
perimetro

| EDIFICI SCOLASTICI | | PLESSO MERCATELLO GIOVANNI XXIII | | G_01 | |
|---|---|---|---|---|---|
| | <a href="#">b.1.3</a> | Presenza di fermate autobus in prossimità del perimetro | <input checked="" type="checkbox"/> | <input type="checkbox"/> | |

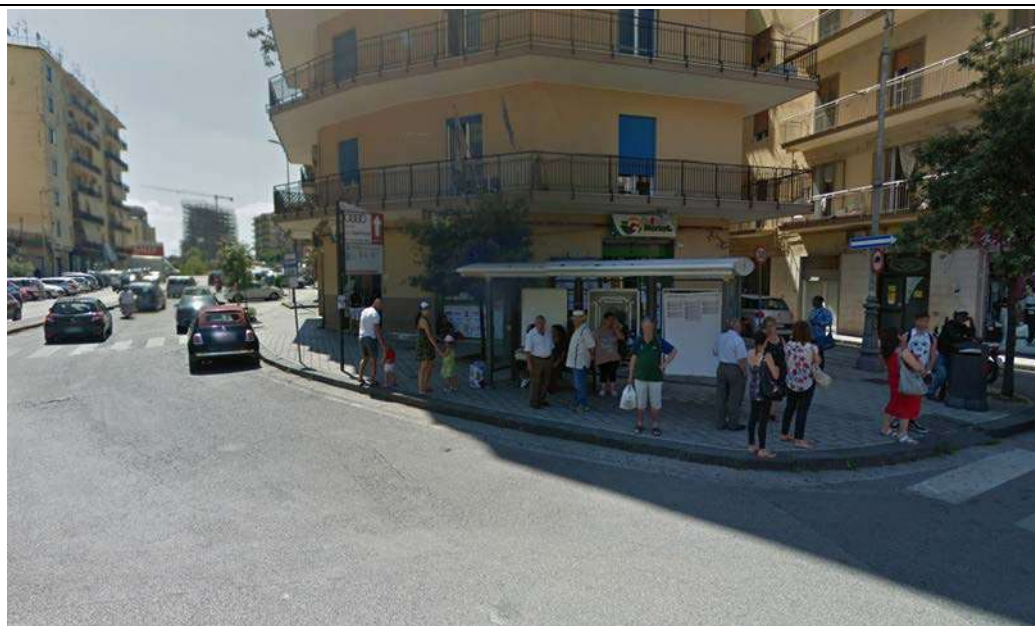
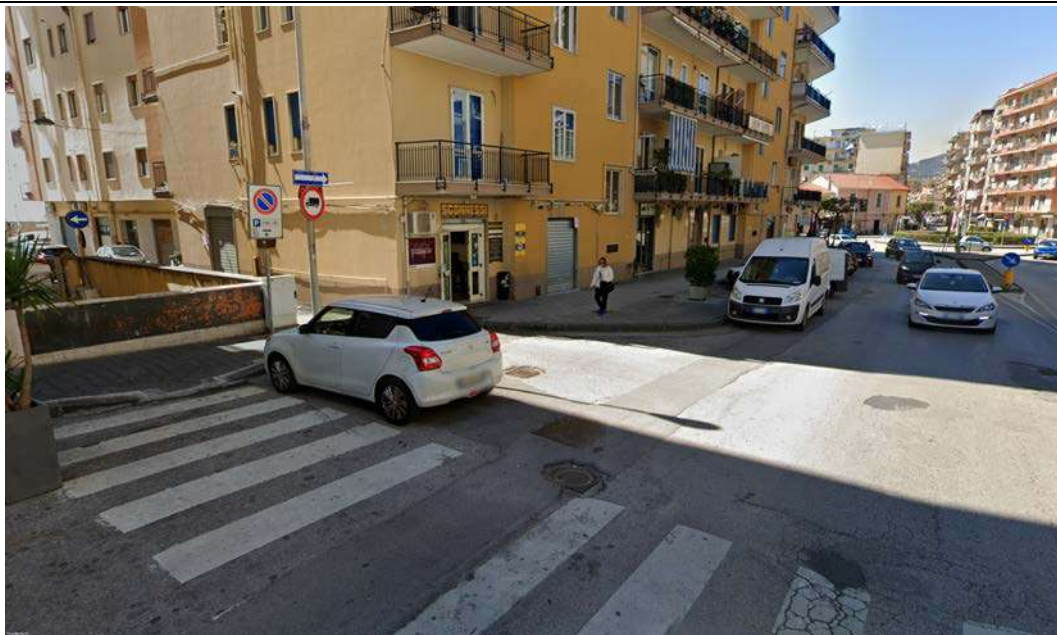
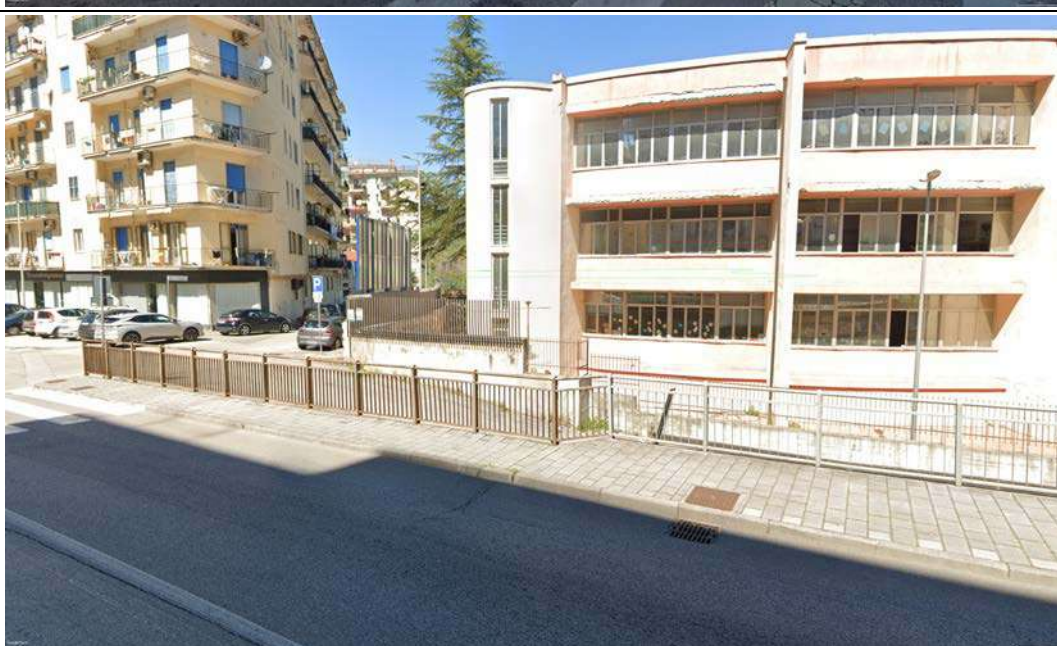
**b.1.4**  
Presenza di  
almeno un  
percorso  
pedonale  
accessibile che  
dalla fermata  
porti all'ingresso

| EDIFICI SCOLASTICI | | PLESSO MERCATELLO GIOVANNI XXIII | | G_01 | |
|---|---|---|---|---|---|
| | <a href="#">b.1.4</a> | Presenza di almeno un percorso pedonale accessibile che dalla fermata porti all'ingresso | <input checked="" type="checkbox"/> | <input type="checkbox"/> | Da adeguare con la realizzazione degli scivoli in prossimità degli attraversamenti pedonali e l'allargamento dei marciapiedi, dove necessario. |

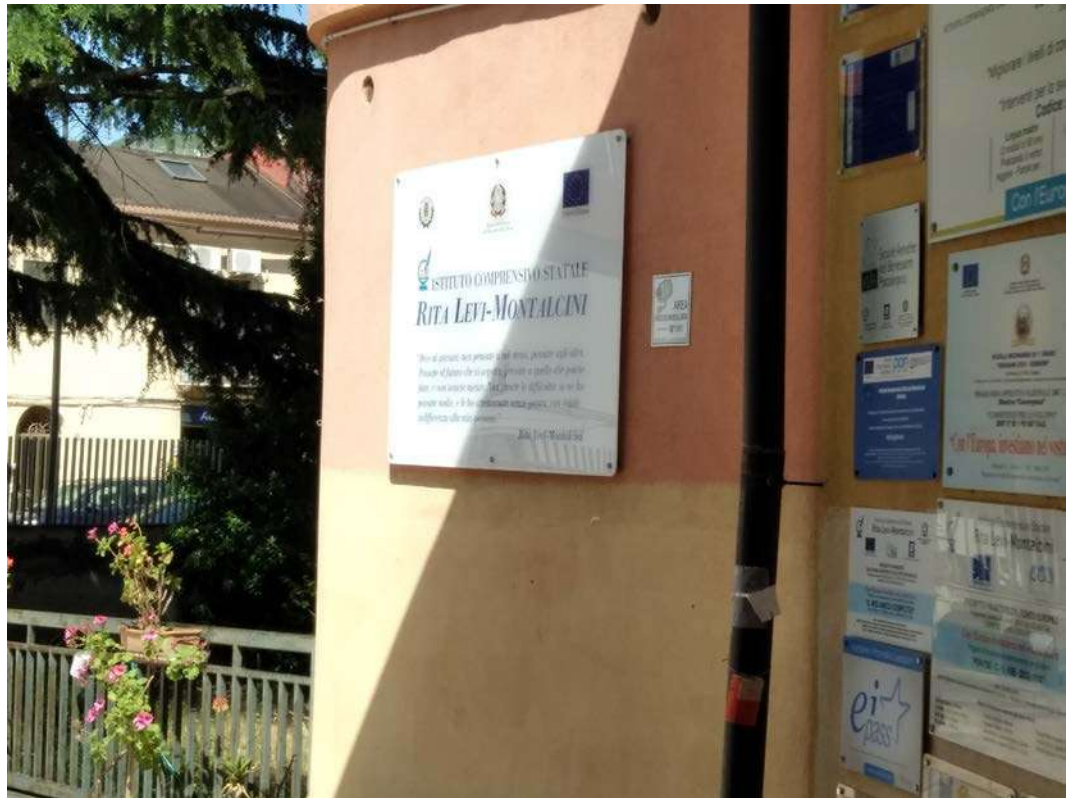
b.2.1  
Presenza di  
segnaletica

| EDIFICI SCOLASTICI | | PLESSO MERCATELLO GIOVANNI XXIII | | G_01 | |
|---|---|---|---|---|---|
| B.2 | <a href="#">b.2.1</a> | Presenza di segnaletica | <input checked="" type="checkbox"/> | <input type="checkbox"/> | Segnaletica da inserire sia esternamente che internamente |

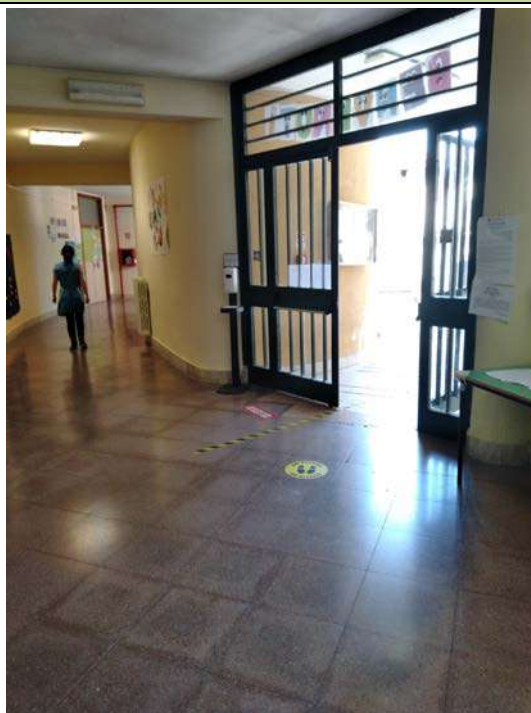
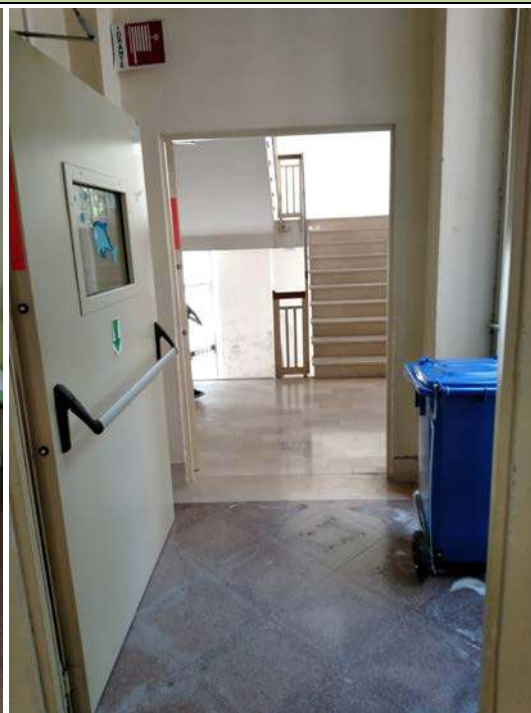
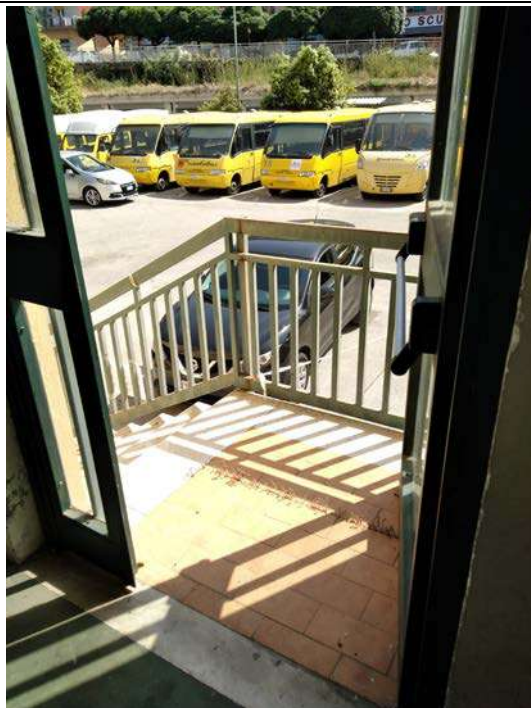
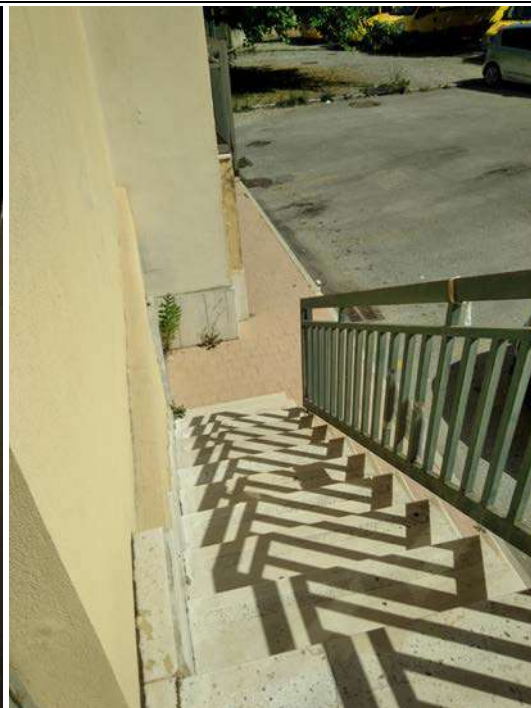
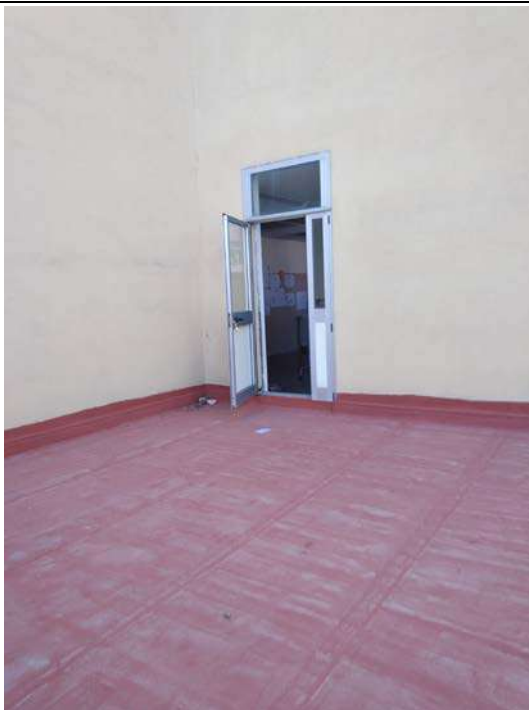
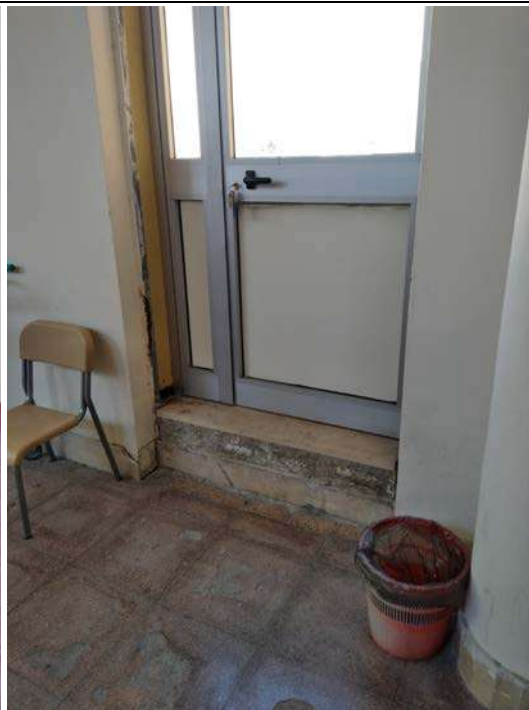
b.5.1  
B.5 Presenza vie di  
esodo

| EDIFICI SCOLASTICI | | PLESSO ARBOSTELLA<br>INFANZIA E PRIMARIA | | G_02 | |
|---|---|---|---|---|---|
| B.5 | <a href="#">b.5.1</a> | Presenza vie di esodo | <input checked="" type="checkbox"/> | <input type="checkbox"/> | Da verificare le vie di fuga antincendio per i disabili |

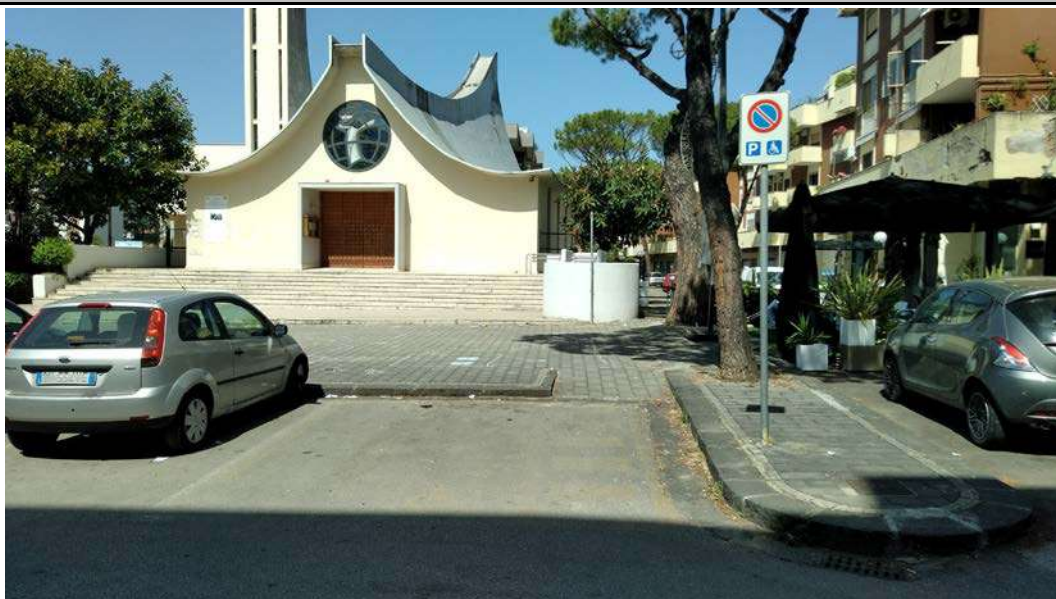
b.1.1  
Presenza di  
posti auto  
riservati

| EDIFICI SCOLASTICI | | PLESSO ARBOSTELLA<br>INFANZIA E PRIMARIA | | G_02 | |
|---|---|---|---|---|---|
| B.1 | <a href="#">b.1.1</a> | Presenza di posti auto riservati | <input checked="" type="checkbox"/> | <input type="checkbox"/> | |

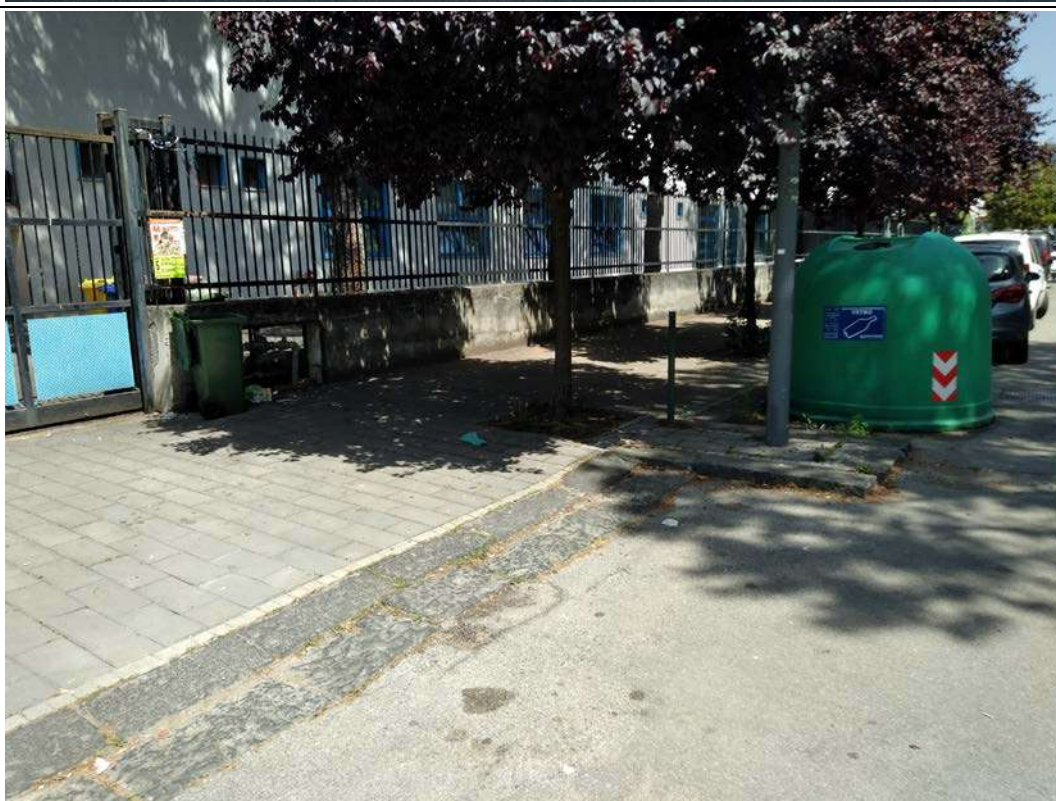
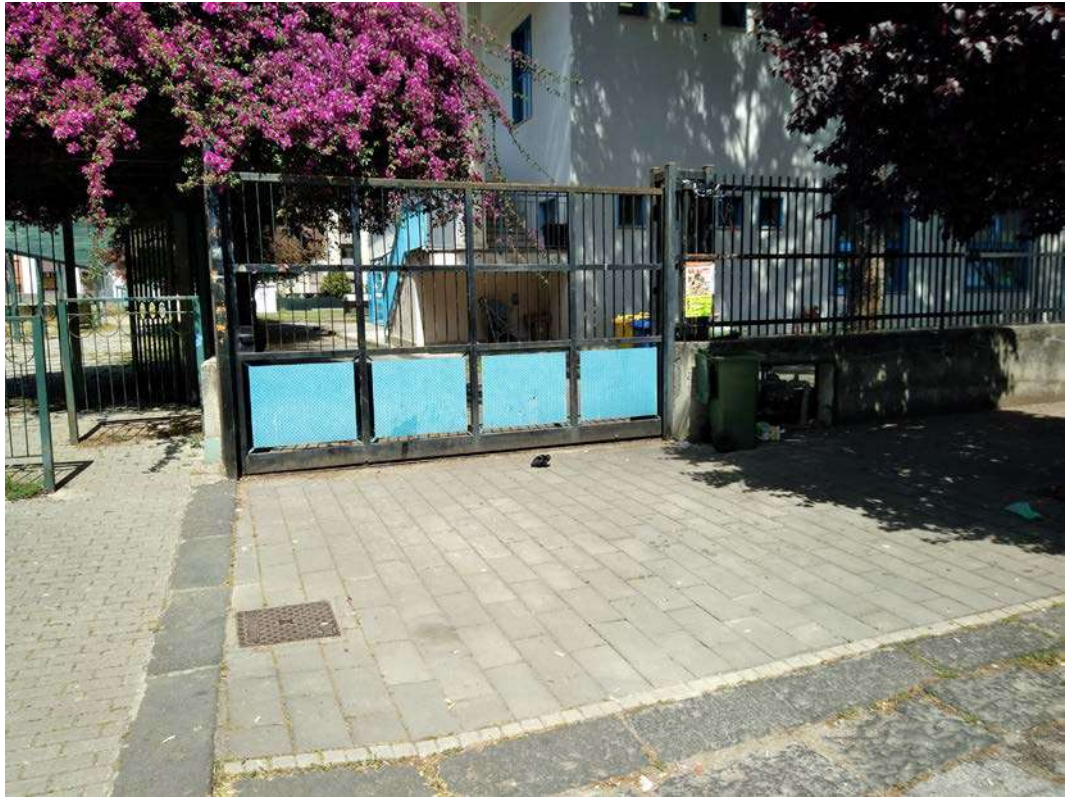
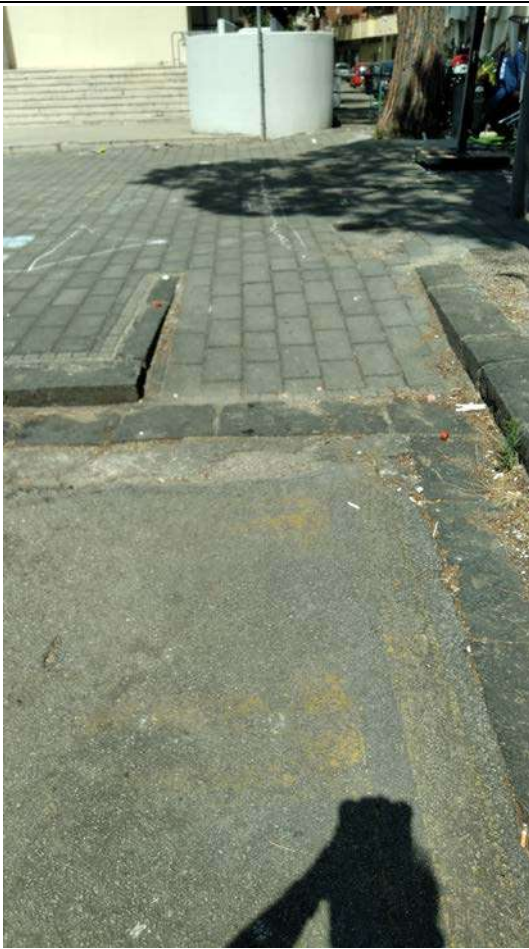
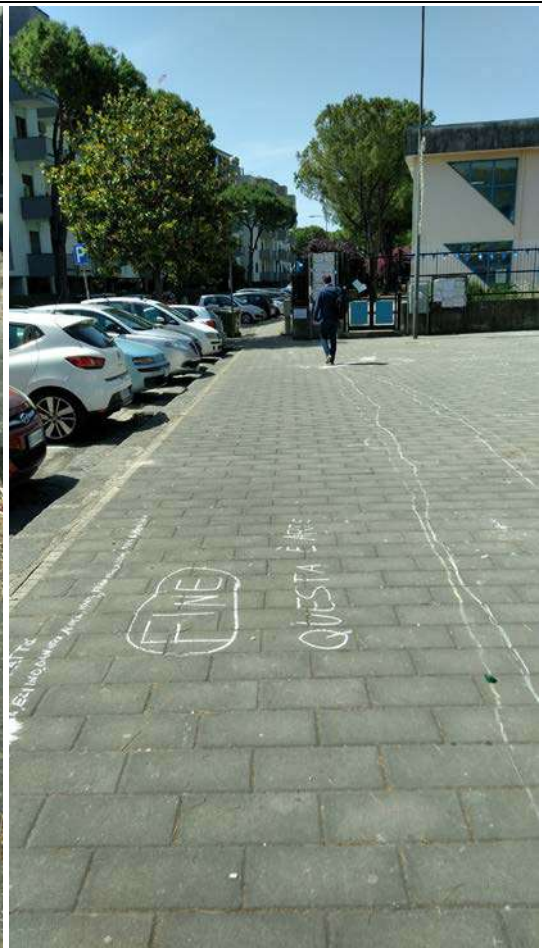
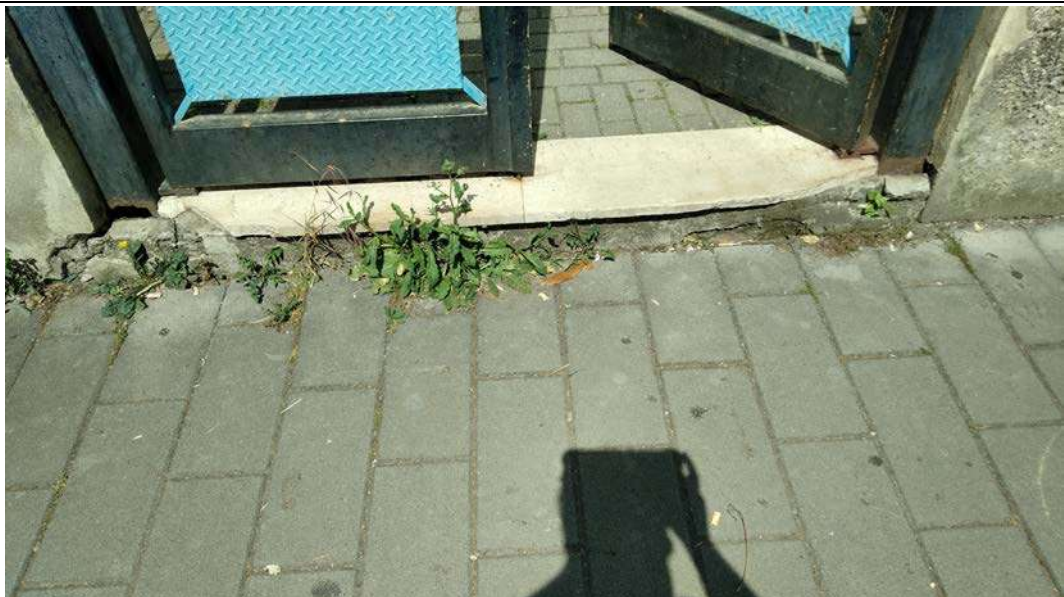
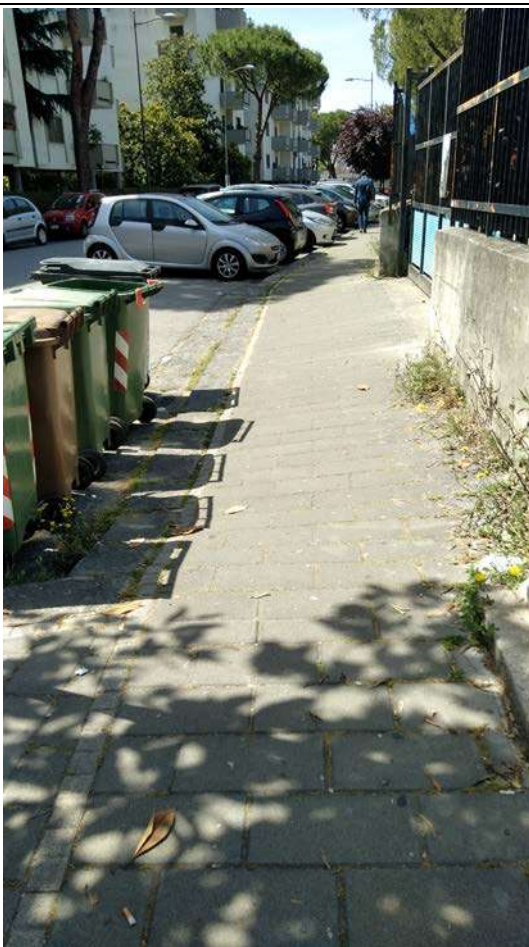
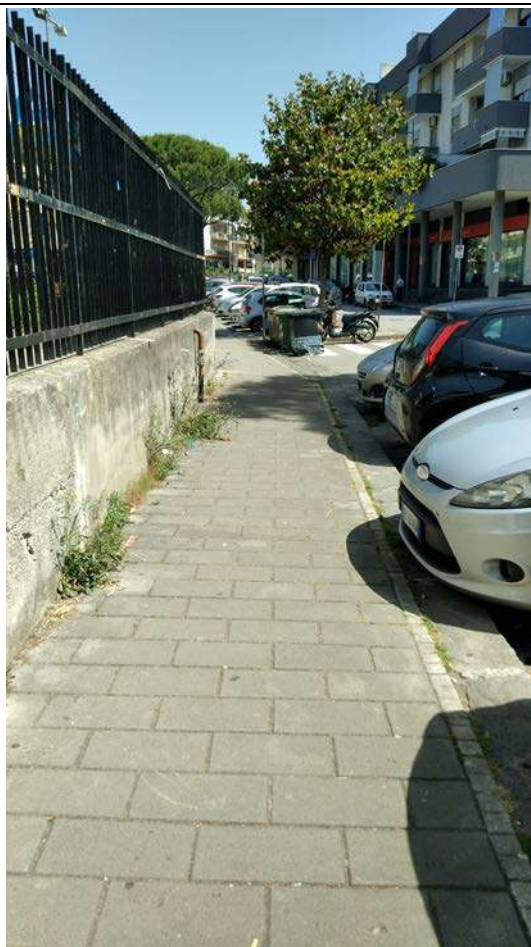
b.1.2  
Presenza di  
almeno un  
percorso  
pedonale  
accessibile che  
porti all'ingresso  
del perimetro

| EDIFICI SCOLASTICI | | PLESSO ARBOSTELLA<br>INFANZIA E PRIMARIA | | G_02 | |
|---|---|---|---|---|---|
| | <a href="#">b.1.2</a> | Presenza di almeno un percorso pedonale accessibile che porti all'ingresso del perimetro | <input checked="" type="checkbox"/> | <input type="checkbox"/> | Da adeguare con la realizzazione dello scivolo sull'accesso pedonale |

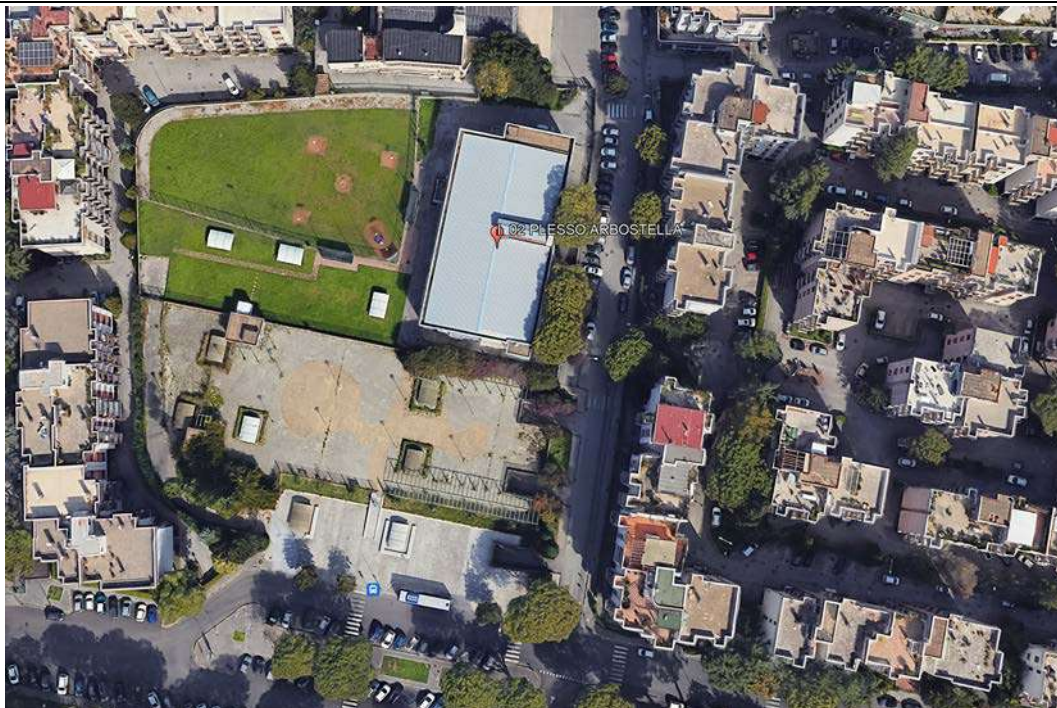
**b.1.3**  
Presenza di  
fermate autobus  
in prossimità del  
perimetro

| EDIFICI SCOLASTICI | | PLESSO ARBOSTELLA<br>INFANZIA E PRIMARIA | | G_02 | |
|---|---|---|---|---|---|
| | <a href="#">b.1.3</a> | Presenza di fermate autobus in prossimità del perimetro | <input checked="" type="checkbox"/> | <input type="checkbox"/> | |

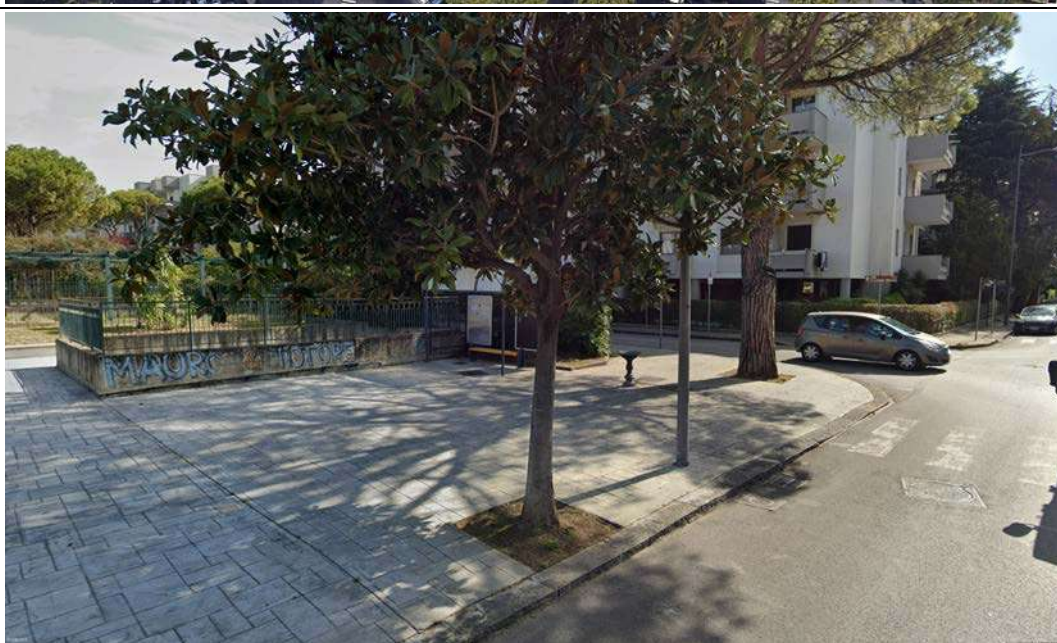
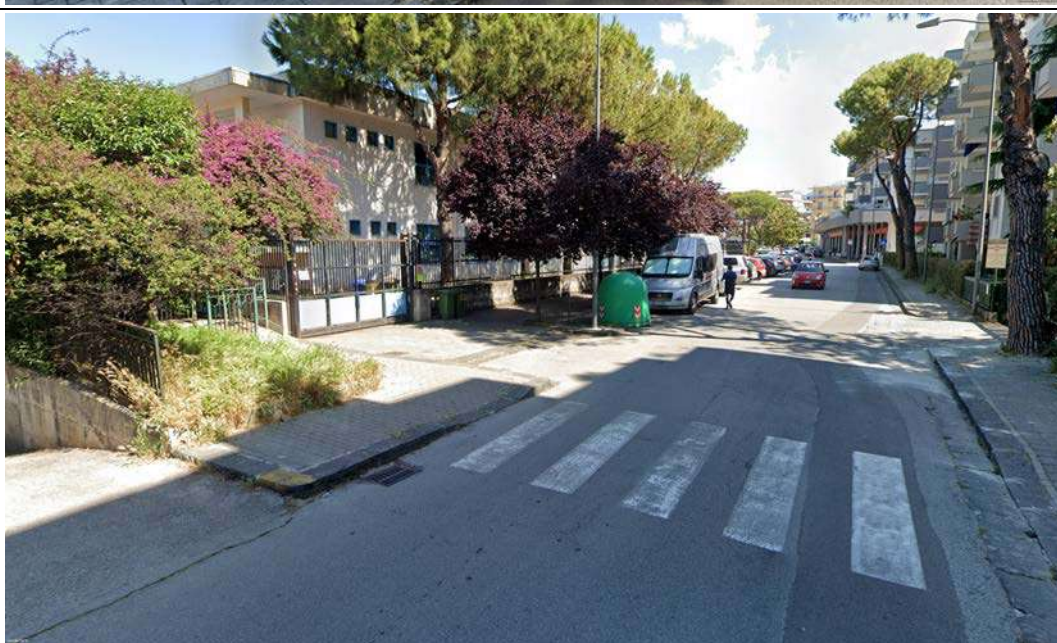
**b.1.4**  
Presenza di  
almeno un  
percorso  
pedonale  
accessibile che  
dalla fermata  
porti all'ingresso

| EDIFICI SCOLASTICI | | PLESSO ARBOSTELLA<br>INFANZIA E PRIMARIA | | G_02 | |
|---|---|---|---|---|---|
| | <a href="#">b.1.4</a> | Presenza di almeno un percorso pedonale accessibile che dalla fermata porti all'ingresso | <input checked="" type="checkbox"/> | <input type="checkbox"/> | Da adeguare con la realizzazione degli scivoli dove mancanti |

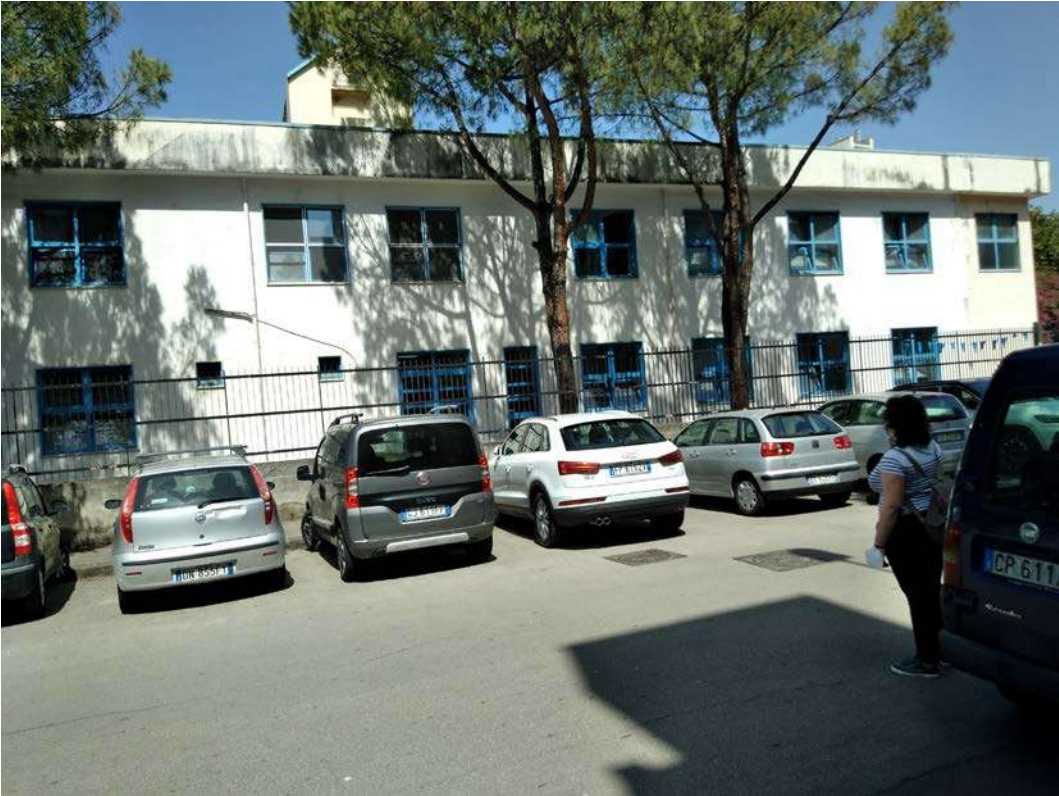
| B.2 | ORIENTAMENTO ESTERNO AL PERIMETRO | |
|---|---|---|
| B.2 | <p>b.2.1<br/>Presenza di segnaletica</p> | |

| EDIFICI SCOLASTICI | | PLESSO ARBOSTELLA<br>INFANZIA E PRIMARIA | | G_02 | |
|---|---|---|---|---|---|
| B.2 | <a href="#">b.2.1</a> | Presenza di segnaletica | <input type="checkbox"/> | <input checked="" type="checkbox"/> | Non è presente segnaletica che indichi la presenza di una scuola né di bambini nei dintorni. |
| | <a href="#">b.2.2</a> | Ausili per la mobilità autonoma dei disabili della vista | <input type="checkbox"/> | <input checked="" type="checkbox"/> | Non presente; da inserire pavimentazione Loges-Vet. |
