## **FASE CONOSCITIVA - PARTE B**

### **PARTE B\_01: SCHEDE DI CENSIMENTO**

**b\_01\_3c Edifici Scolastici**

P.E.B.A. PIANO ELIMINAZIONE BARRIERE ARCHITETTONICHE COMUNE DI SALERNO  
EDIFICI SCOLASTICI

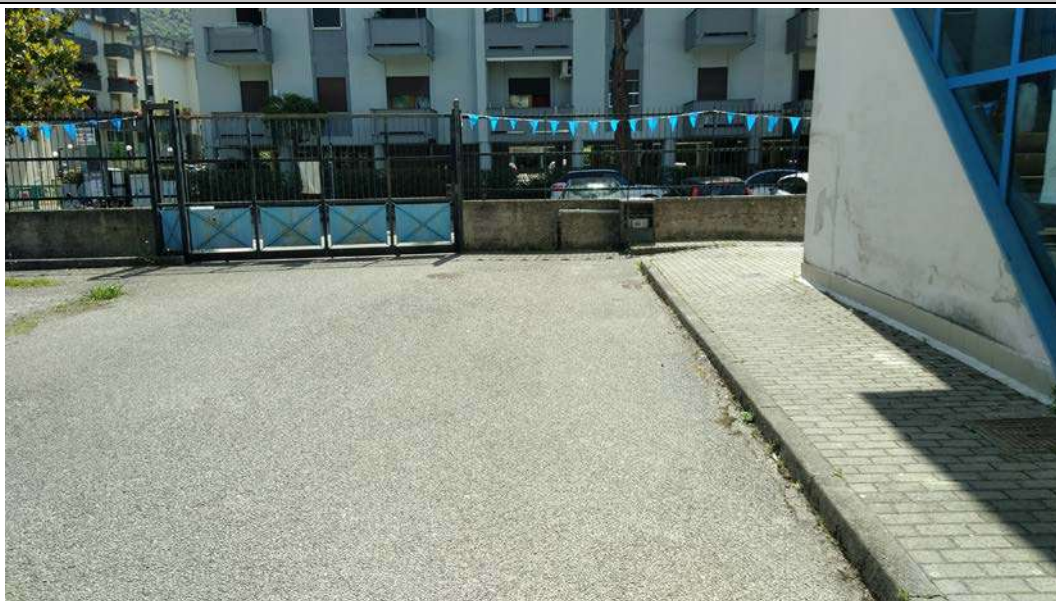
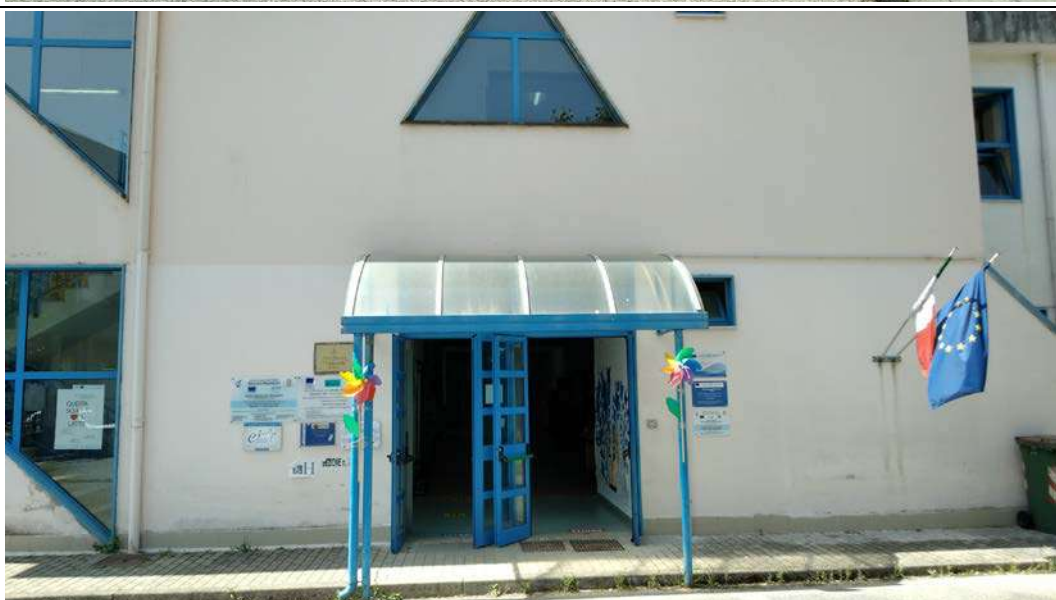
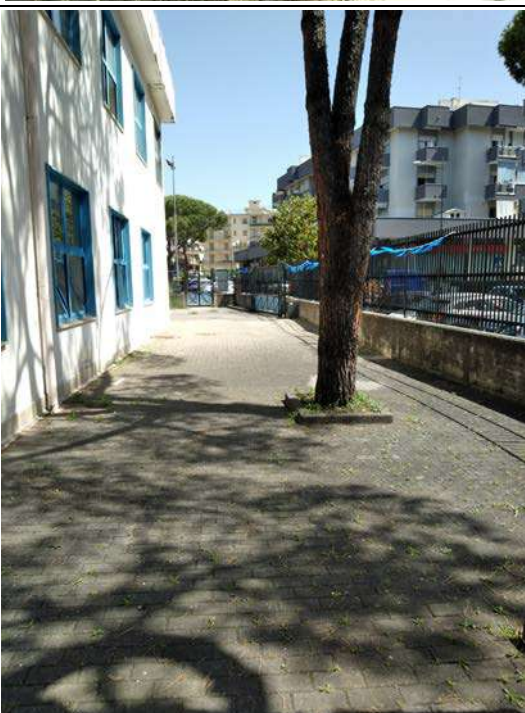
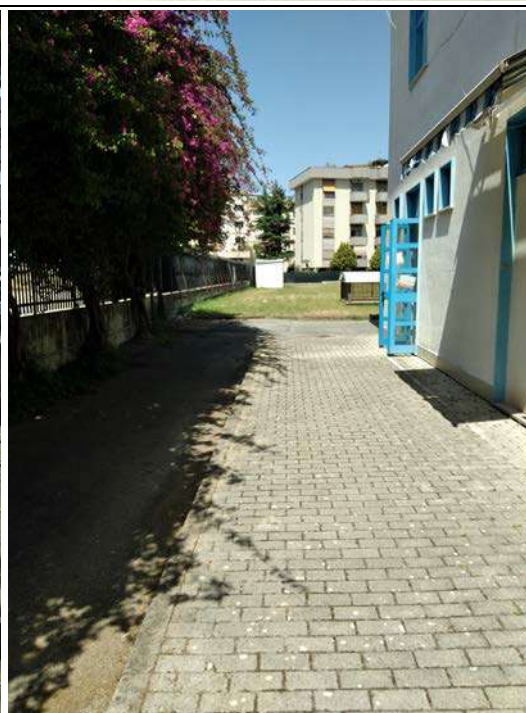
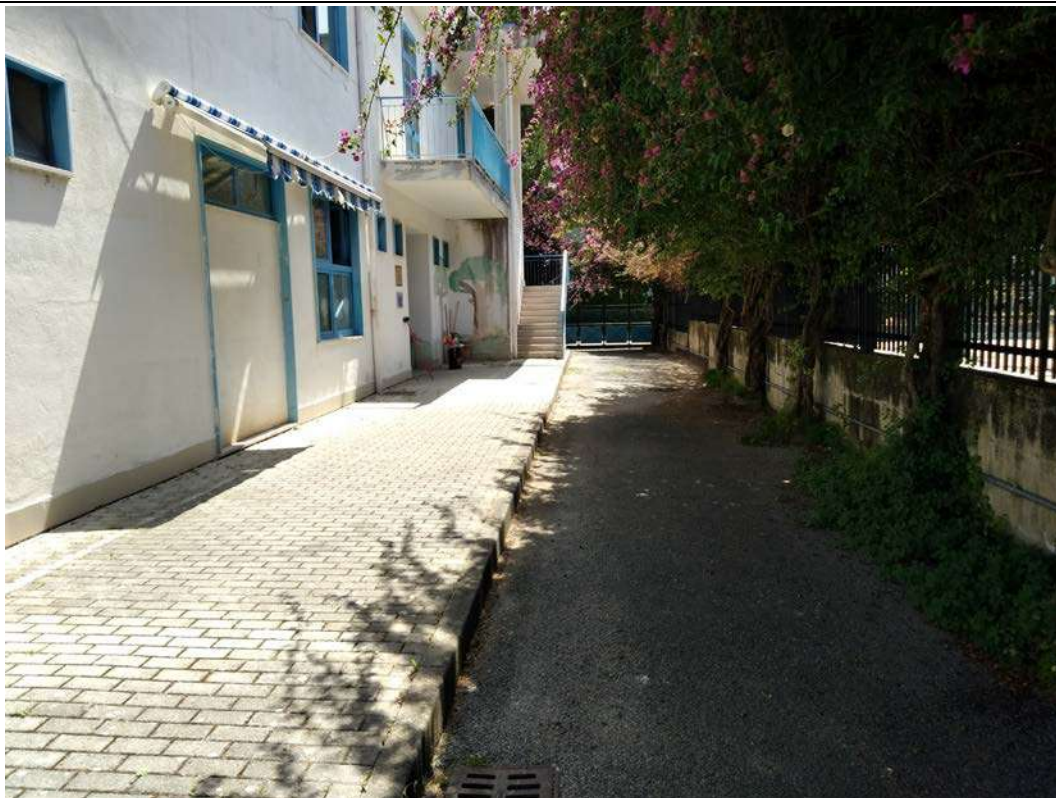
b.3.1  
Almeno un  
percorso  
pedonale  
accessibile che  
porti  
all'ingresso  
dell'edificio

| EDIFICI SCOLASTICI | | PLESSO ARBOSTELLA<br>INFANZIA E PRIMARIA | | G_02 | |
|---|---|---|---|---|---|
| B.3 | <a href="#">b.3.1</a> | Almeno un percorso pedonale accessibile che porti all'ingresso dell'edificio | <input checked="" type="checkbox"/> | <input type="checkbox"/> | |

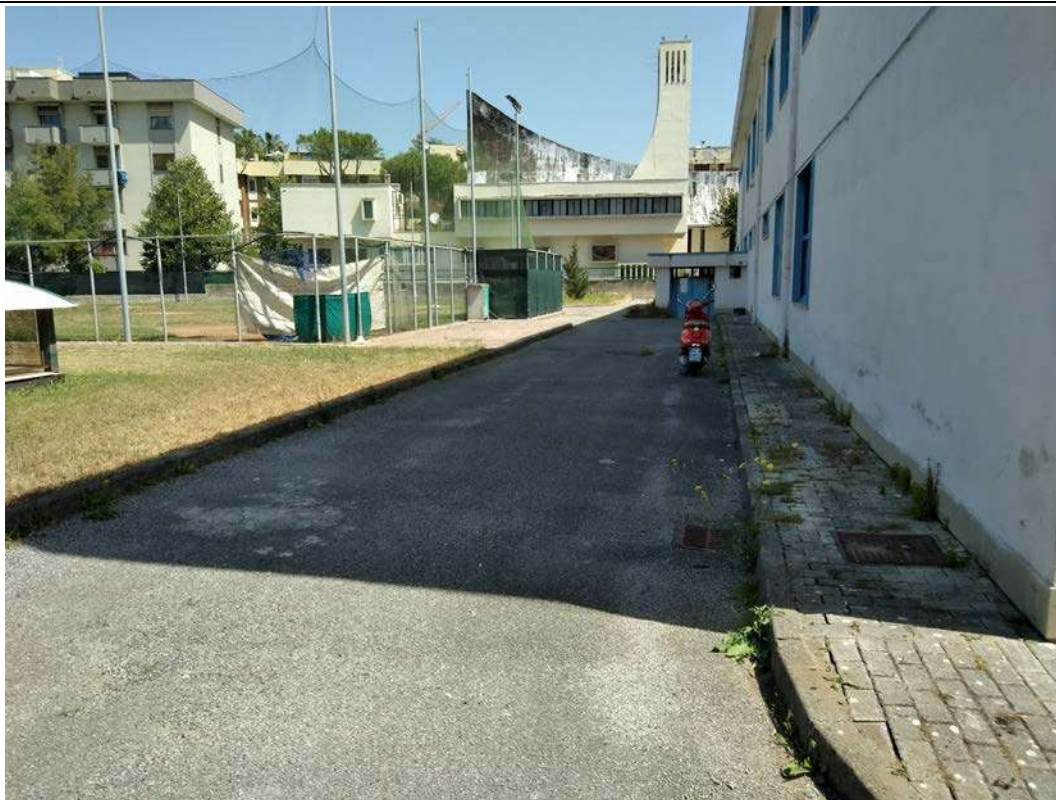
**b.3.3**  
Accessibilità  
del verde  
attrezzato  
esterno  
all'edificio e  
parco giochi

| EDIFICI SCOLASTICI | | PLESSO ARBOSTELLA<br>INFANZIA E PRIMARIA | | G_02 | |
|---|---|---|---|---|---|
| | <a href="#">b.3.3</a> | Accessibilità del verde attrezzato esterno all'edificio e parco giochi | <input type="checkbox"/> | <input checked="" type="checkbox"/> | È possibile realizzare un'area verde attrezzata nello attuale spazio esterno; da adeguare con la realizzazione di giochi inclusivi. |

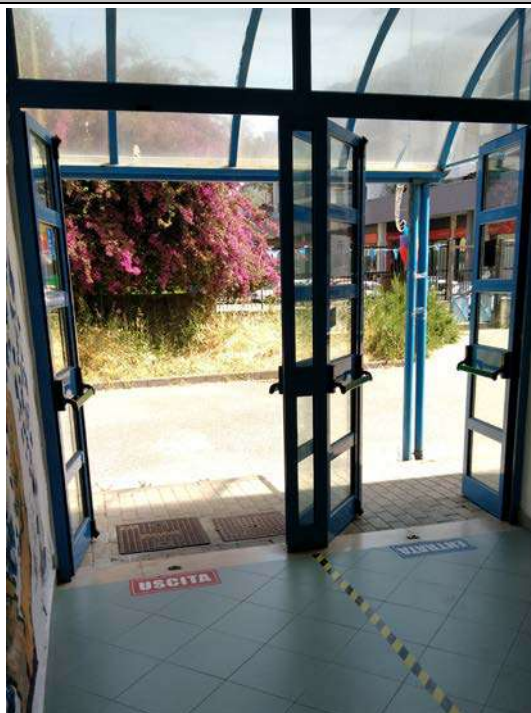
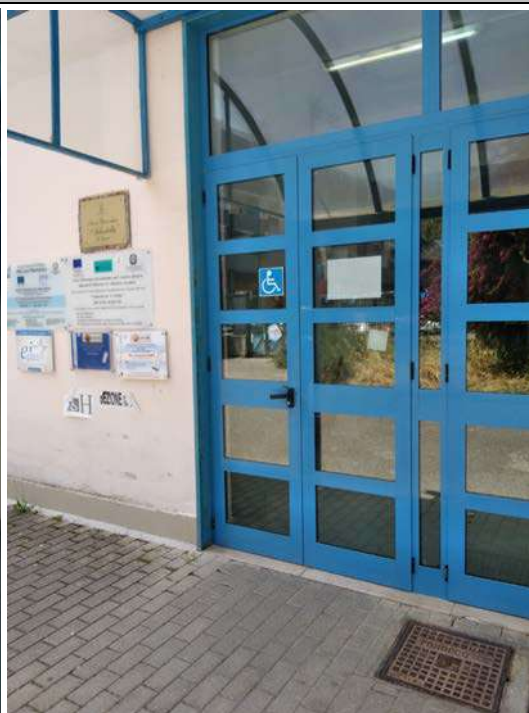
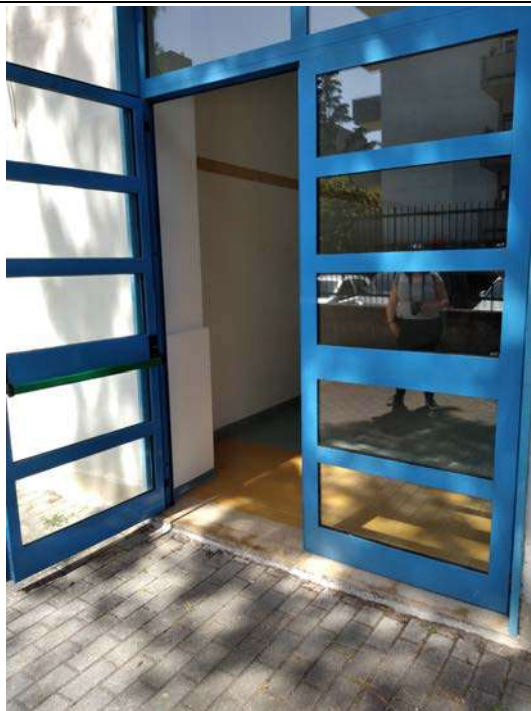
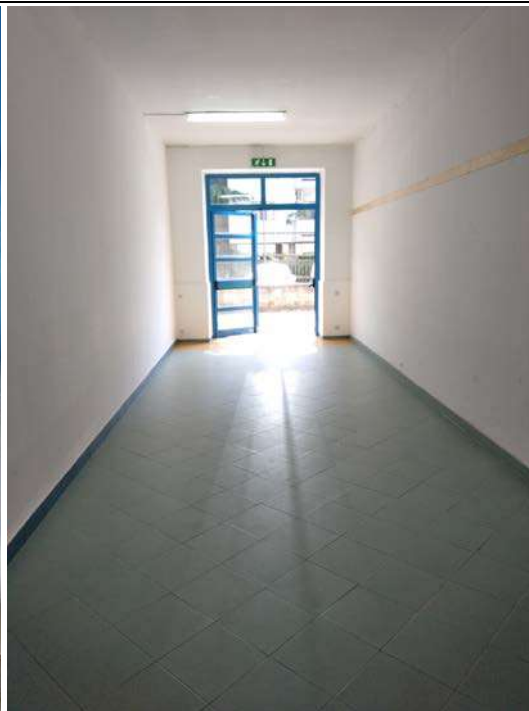
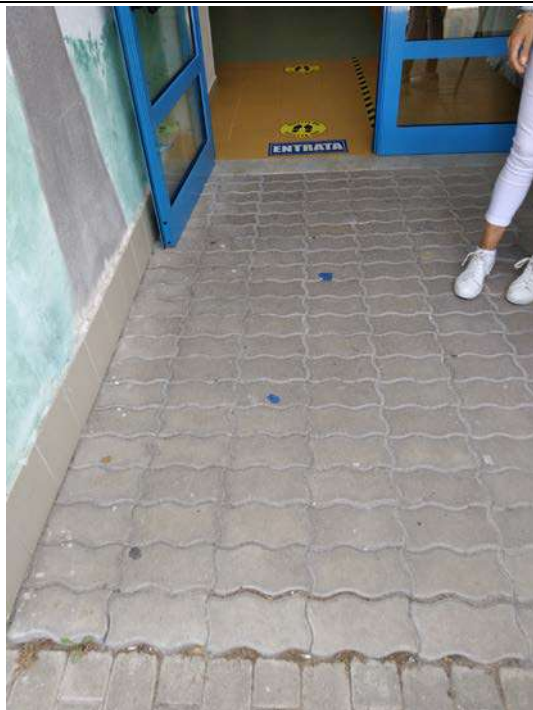
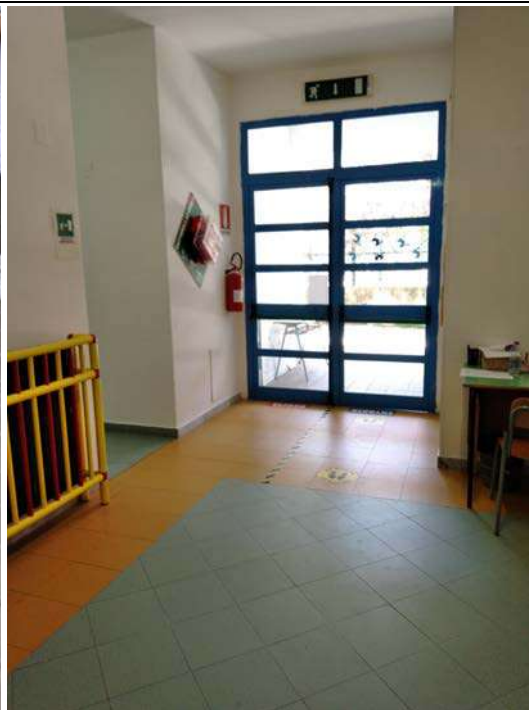
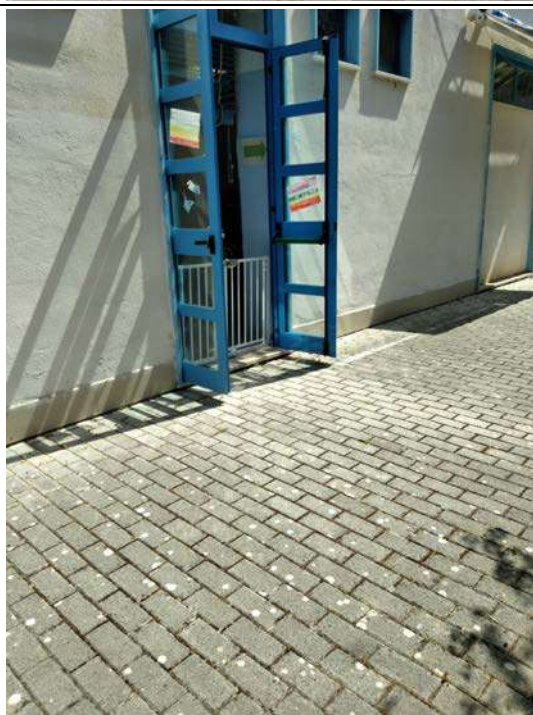
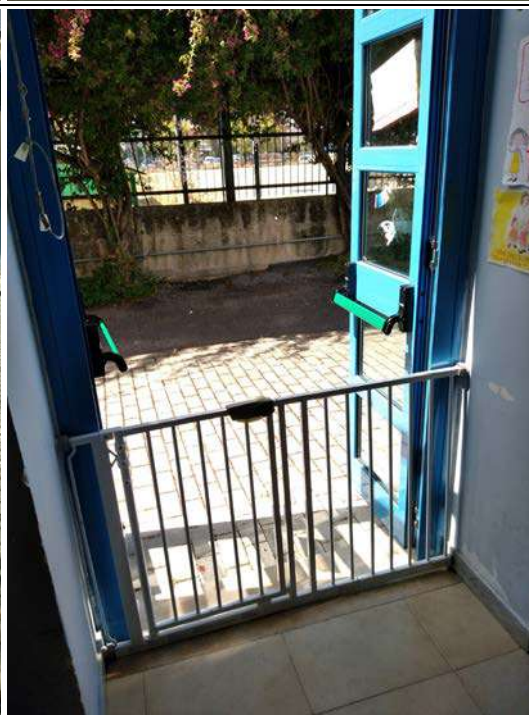
b.4.1  
Accessibilità  
dei percorsi  
interni  
all'edificio

| EDIFICI SCOLASTICI | | PLESSO ARBOSTELLA<br>INFANZIA E PRIMARIA | | G_02 | |
|---|---|---|---|---|---|
| B.4 | <a href="#">b.4.1</a> | Accessibilità dei percorsi interni all'edificio | <input checked="" type="checkbox"/> | <input type="checkbox"/> | |

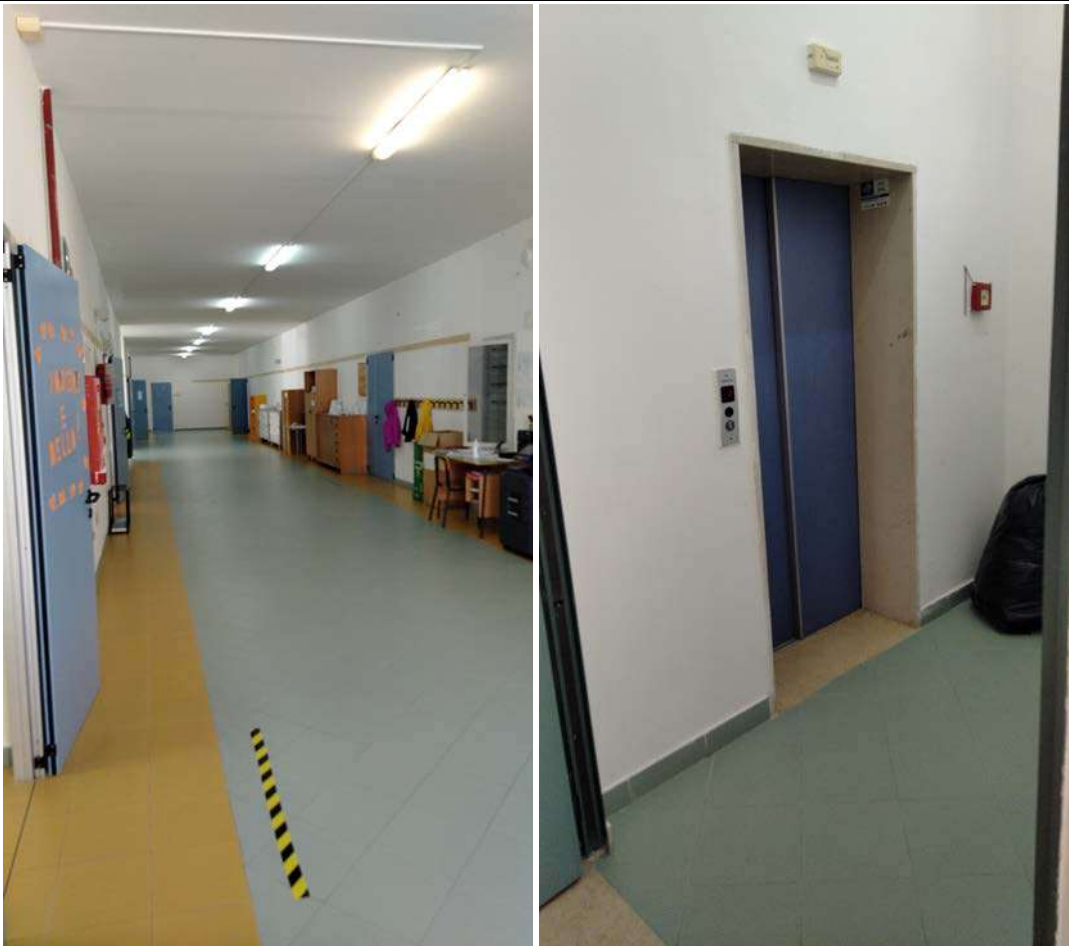
| | <p><b>b.4.2</b><br/>Ausili per la<br/>mobilità<br/>autonoma dei<br/>disabili della<br/>vista</p> | |

| EDIFICI SCOLASTICI | | PLESSO ARBOSTELLA<br>INFANZIA E PRIMARIA | | G_02 | |
|---|---|---|---|---|---|
| | <a href="#">b.4.2</a> | Ausili per la mobilità autonoma dei disabili della vista | <input type="checkbox"/> | <input checked="" type="checkbox"/> | Non presente; da inserire dispositivi Loges-Vet. |

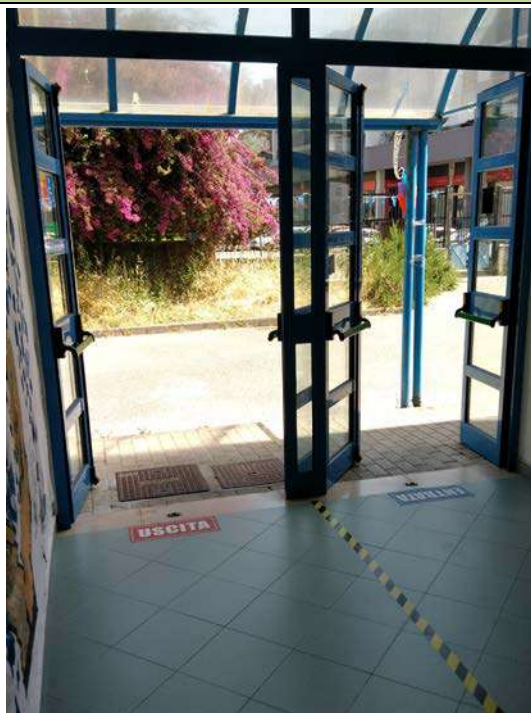
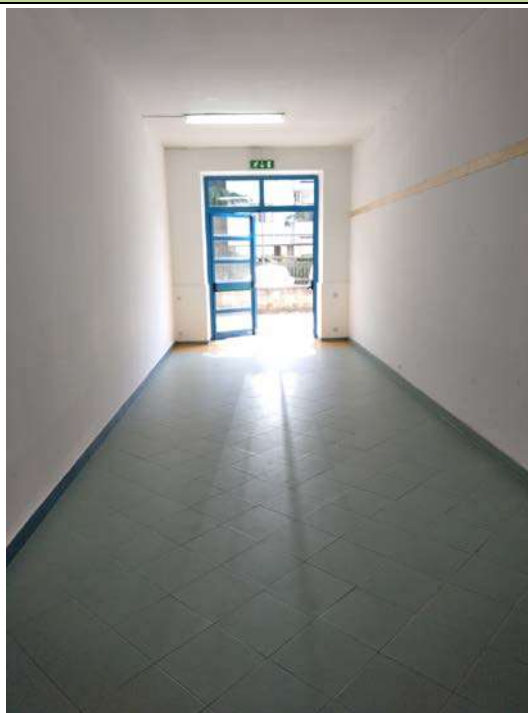
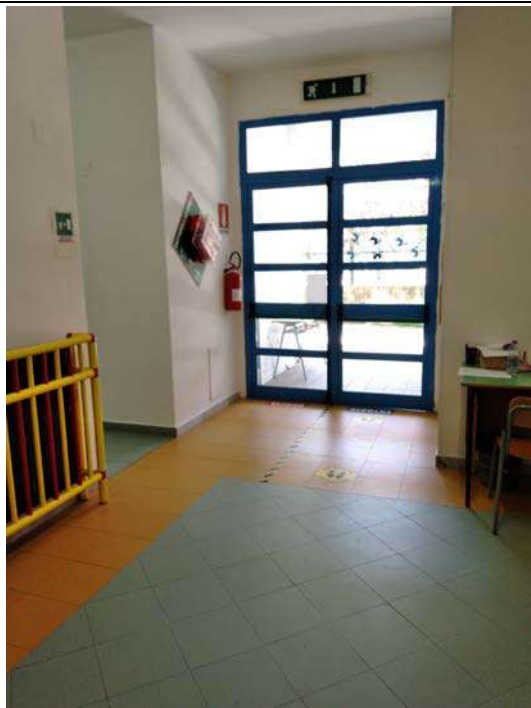
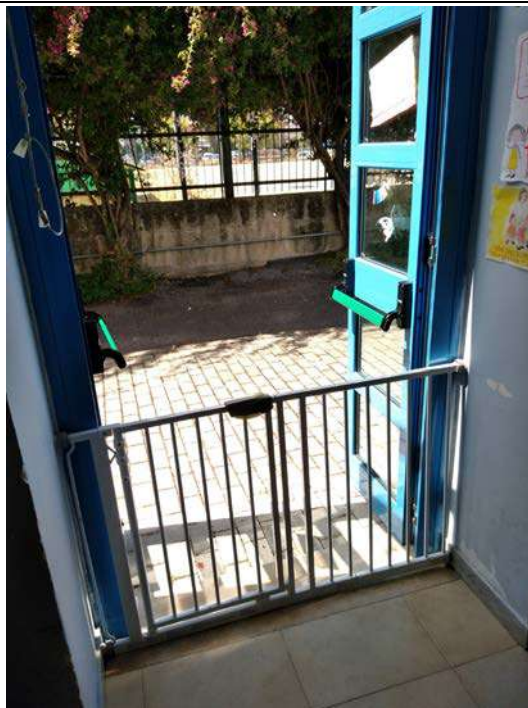
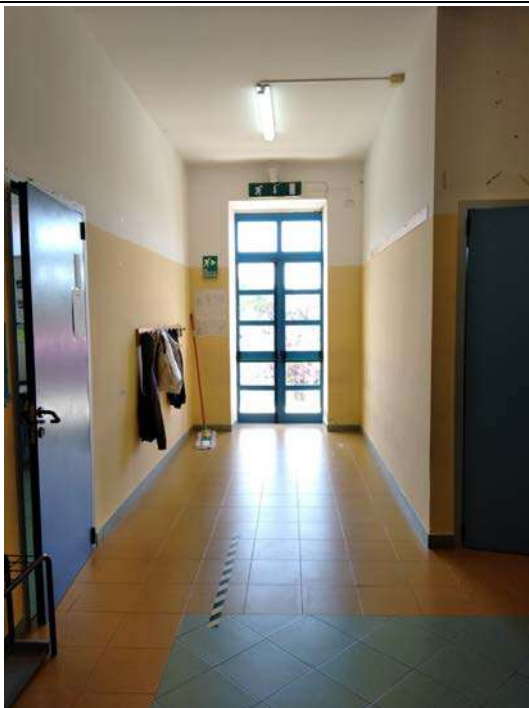
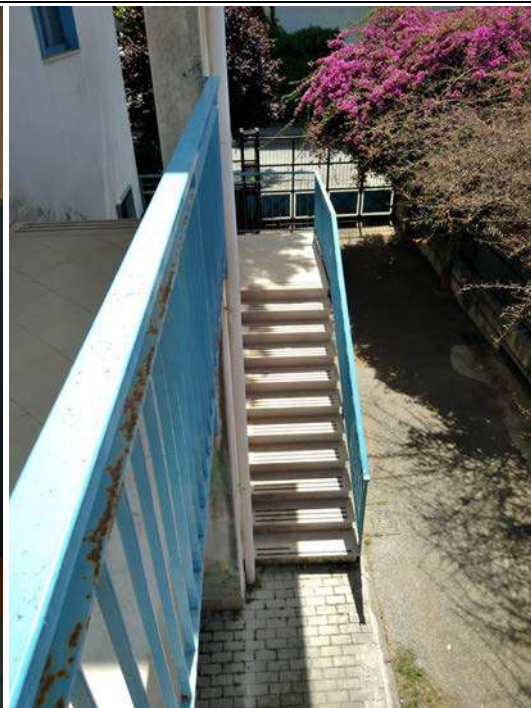
b.5.1  
B.5 Presenza vie di  
esodo

| EDIFICI SCOLASTICI | | PLESSO ARBOSTELLA<br>INFANZIA E PRIMARIA | | G_02 | |
|---|---|---|---|---|---|
| B.5 | <a href="#">b.5.1</a> | Presenza vie di esodo | <input checked="" type="checkbox"/> | <input type="checkbox"/> | Da verificare le vie di fuga antincendio per i disabili |

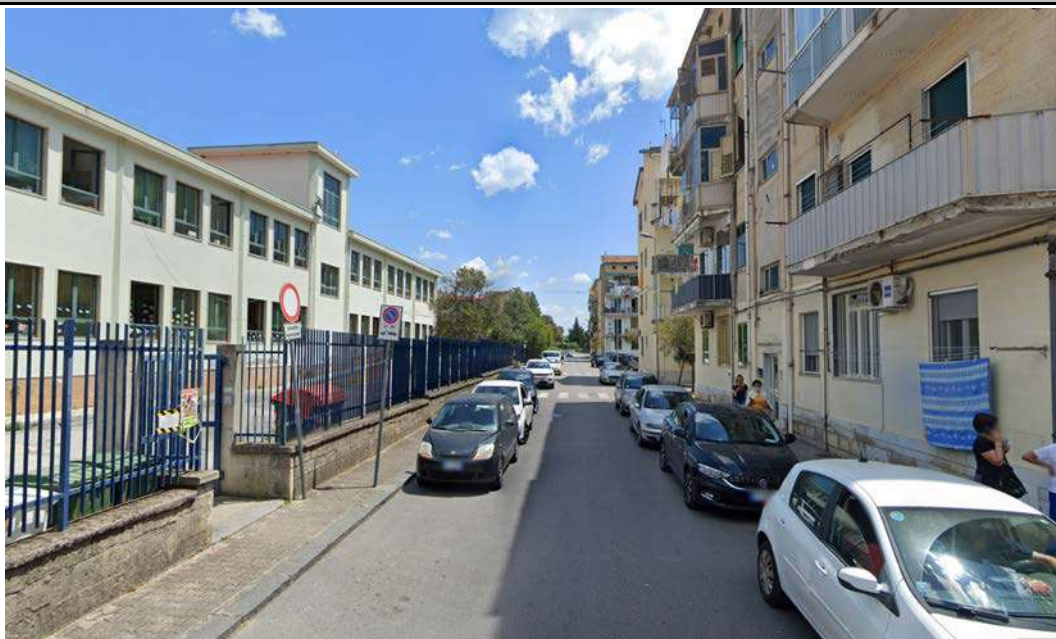
b.1.1  
Presenza di  
posti auto  
riservati

| EDIFICI SCOLASTICI | | PLESSO MARICONDA<br>INFANZIA E PRIMARIA | | G_03a | |
|---|---|---|---|---|---|
| B.1 | <a href="#">b.1.1</a> | Presenza di posti auto riservati | <input type="checkbox"/> | <input checked="" type="checkbox"/> | Da realizzare ex-novo in prossimità dell'ingresso principale. |

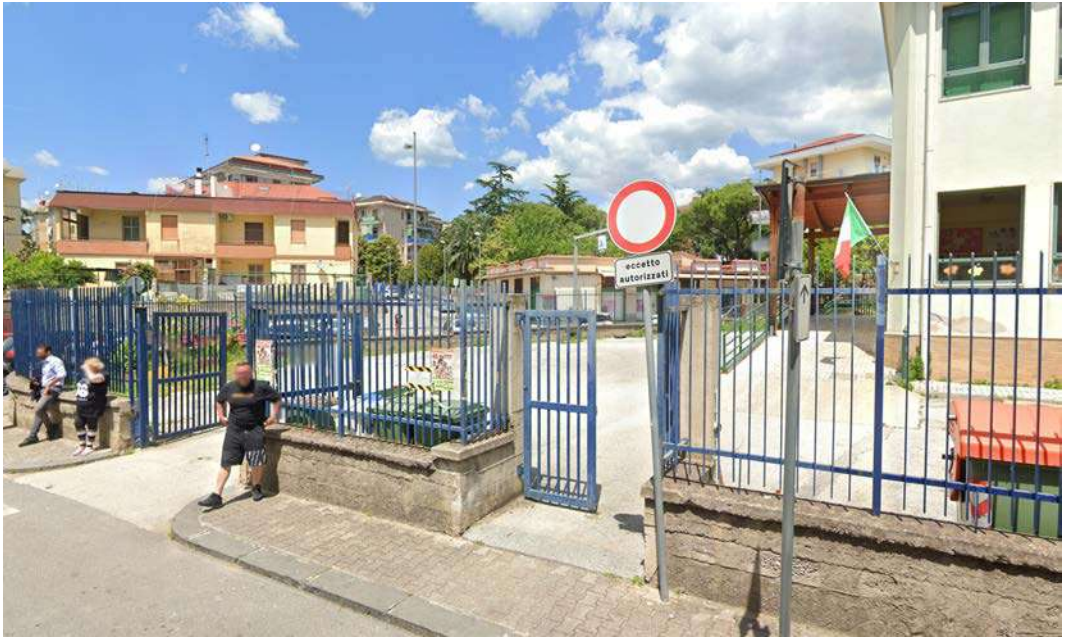
| B.2 | ORIENTAMENTO ESTERNO AL PERIMETRO | |
|---|---|---|
| B.2 | b.2.1<br>Presenza di segnaletica | |

| EDIFICI SCOLASTICI | | PLESSO MARICONDA<br>INFANZIA E PRIMARIA | | G_03a | |
|---|---|---|---|---|---|
| B.2 | <a href="#">b.2.1</a> | Presenza di segnaletica | <input checked="" type="checkbox"/> | <input type="checkbox"/> | Segnaletica da inserire sia esternamente che internamente |

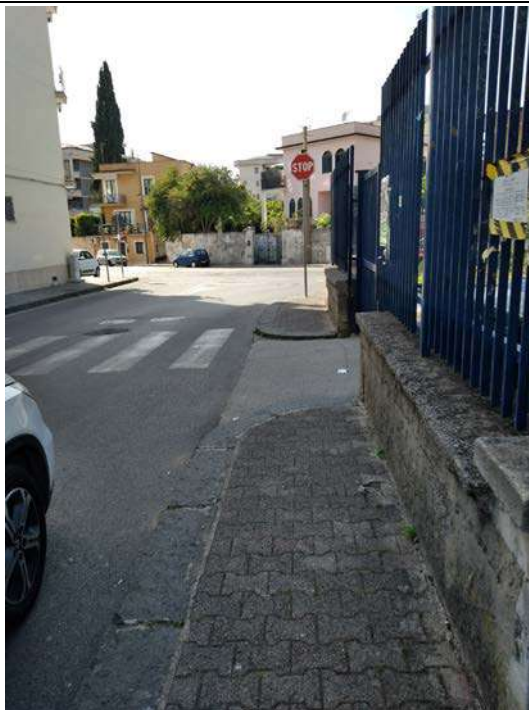
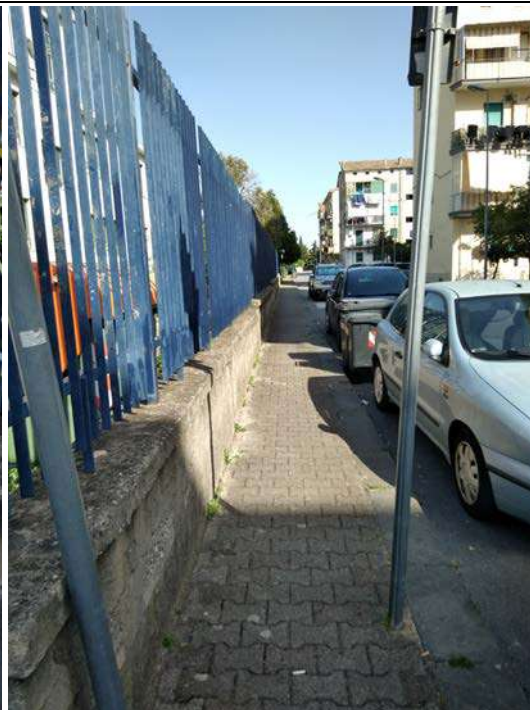
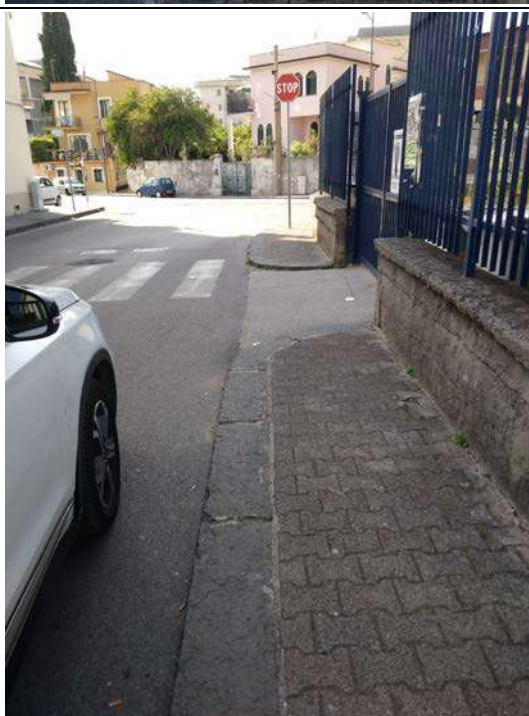
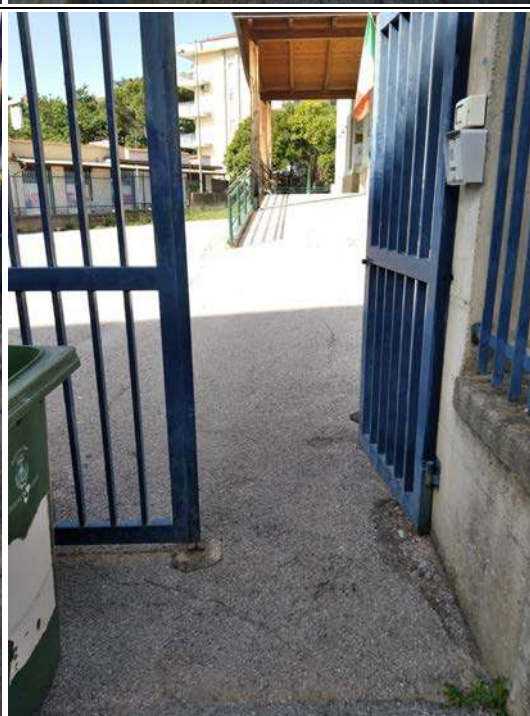
b.1.2  
Presenza di  
almeno un  
percorso  
pedonale  
accessibile che  
porti all'ingresso  
del perimetro

| EDIFICI SCOLASTICI | | PLESSO N. VERNIERI<br>SECONDARIA I° | | G_03b | |
|---|---|---|---|---|---|
| | <a href="#">b.1.2</a> | Presenza di almeno un percorso pedonale accessibile che porti all'ingresso del perimetro | <input checked="" type="checkbox"/> | <input type="checkbox"/> | |

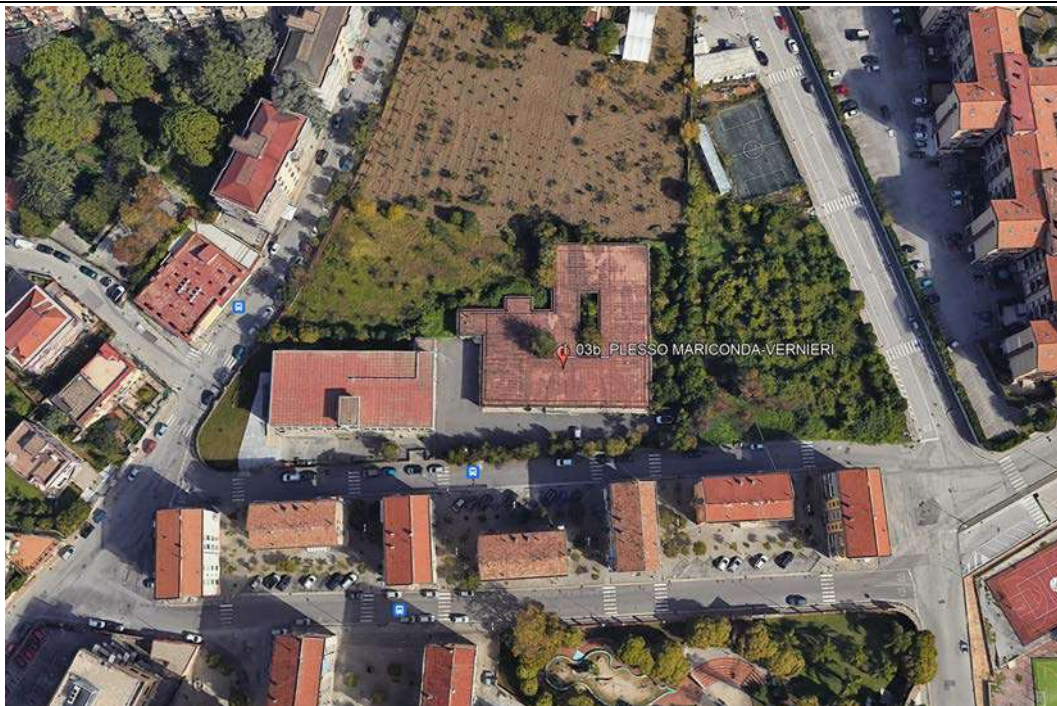
**b.1.3**  
Presenza di  
fermate autobus  
in prossimità del  
perimetro

| EDIFICI SCOLASTICI | | PLESSO N. VERNIERI<br>SECONDARIA I° | | G_03b | |
|---|---|---|---|---|---|
| | <a href="#">b.1.3</a> | Presenza di fermate autobus in prossimità del perimetro | <input checked="" type="checkbox"/> | <input type="checkbox"/> | |

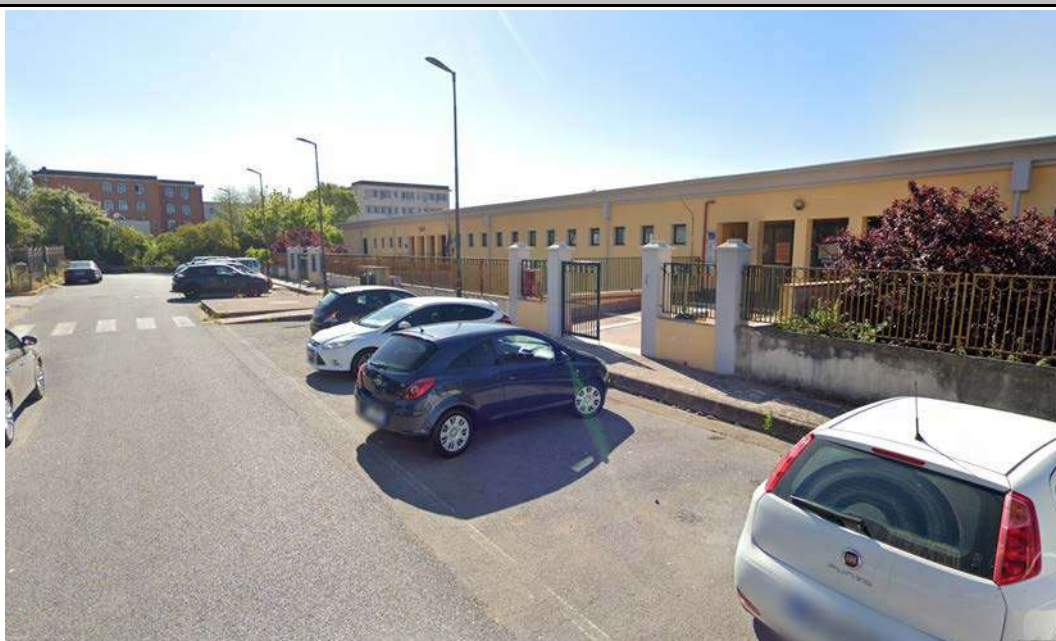
b.1.1  
Presenza di  
posti auto  
riservati

| EDIFICI SCOLASTICI | | PLESSO FUORNI | | | G_04 | |
|---|---|---|---|---|---|--|
| B.1 | <a href="#">b.1.1</a> | Presenza di posti auto riservati | <input type="checkbox"/> | <input checked="" type="checkbox"/> | Da realizzare ex-novo in prossimità dell'ingresso principale. | |

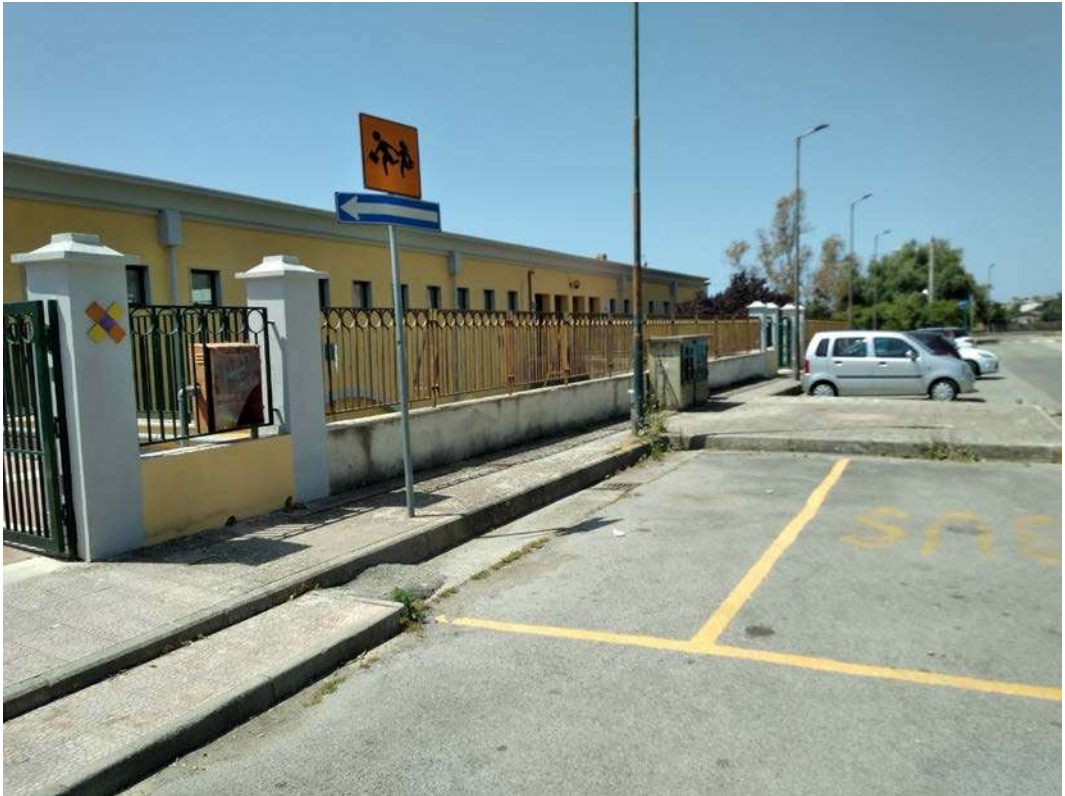
| B.2 | ORIENTAMENTO ESTERNO AL PERIMETRO | |
|---|---|---|
| B.2 | <p>b.2.1<br/>Presenza di segnaletica</p> | |

| EDIFICI SCOLASTICI | | PLESSO FUORNI | | | G_04 | |
|---|---|---|---|---|---|--|
| B.2 | <a href="#">b.2.1</a> | Presenza di segnaletica | <input checked="" type="checkbox"/> | <input type="checkbox"/> | Segnaletica da inserire sia esternamente che internamente | |

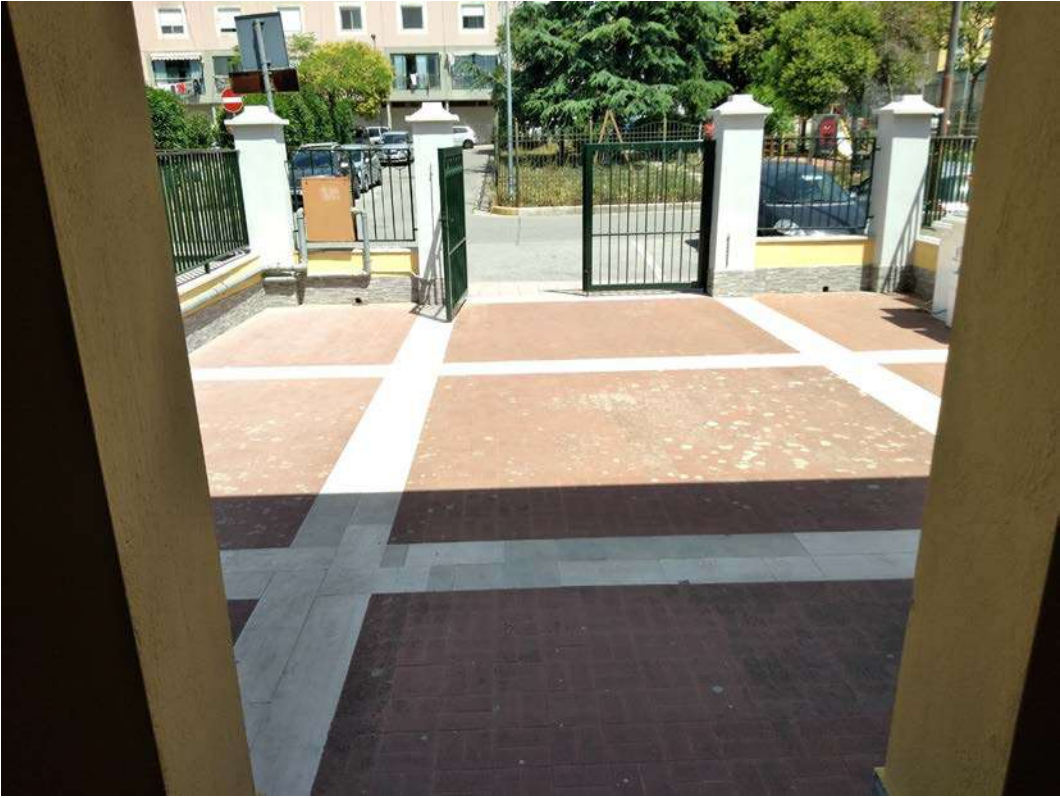
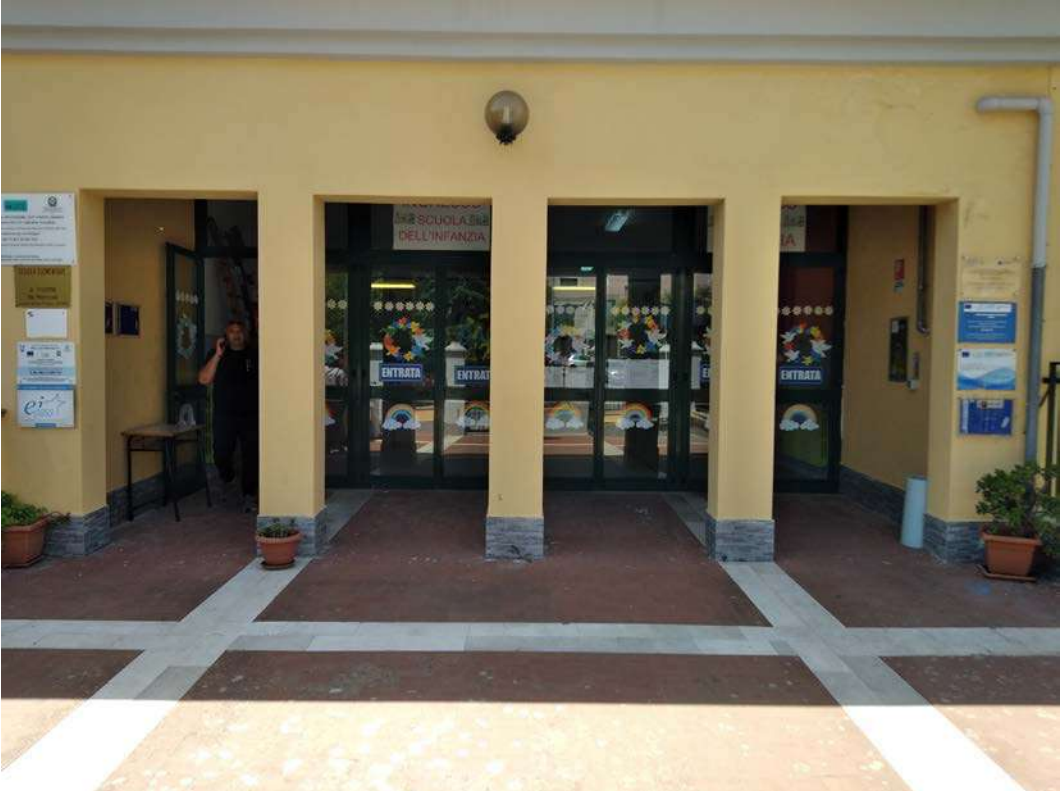
| B.3 | ACCESSIBILITA' DEI PERCORSI INTERNI AL PERIMETRO (ESTERNI ALL'EDIFICIO) | |
|---|---|---|
| B.3 | <p>b.3.1<br/>Almeno un percorso pedonale accessibile che porti all'ingresso dell'edificio</p> | |

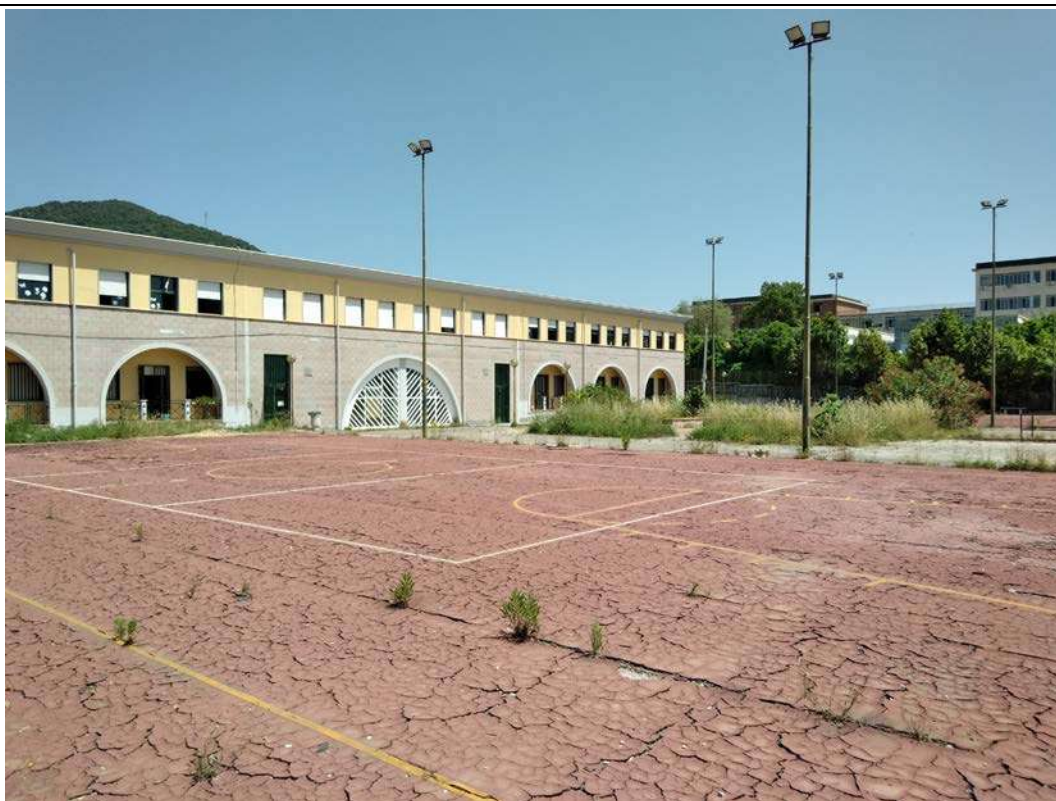
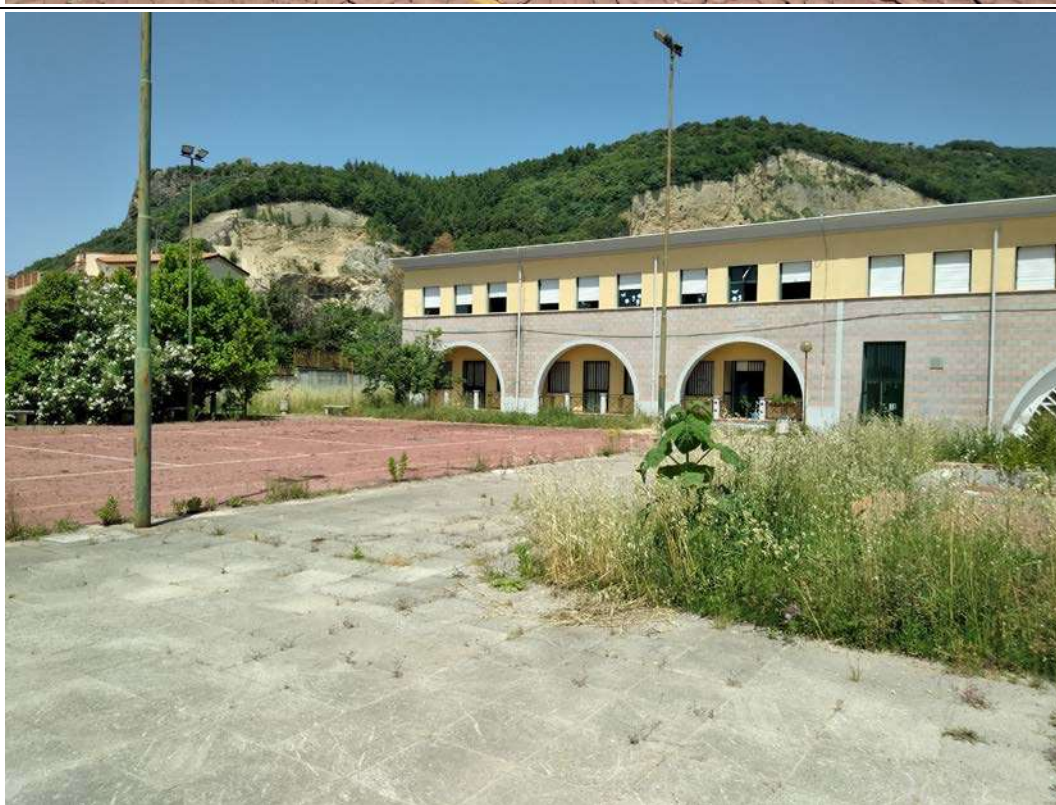
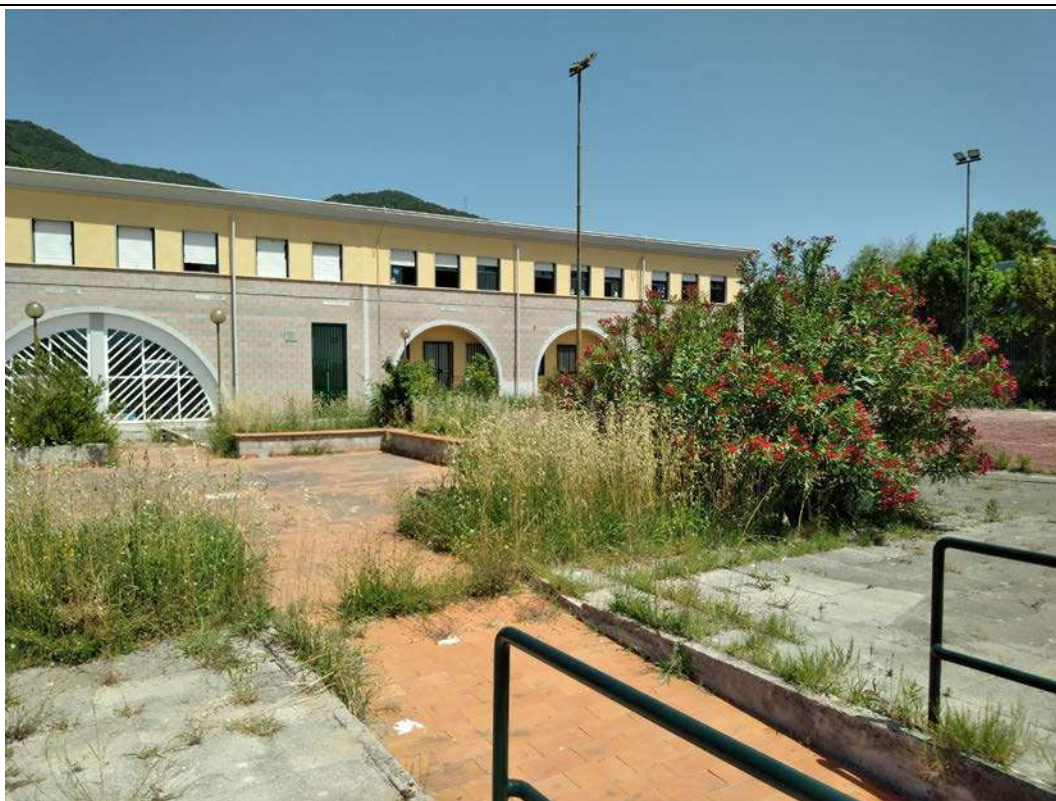
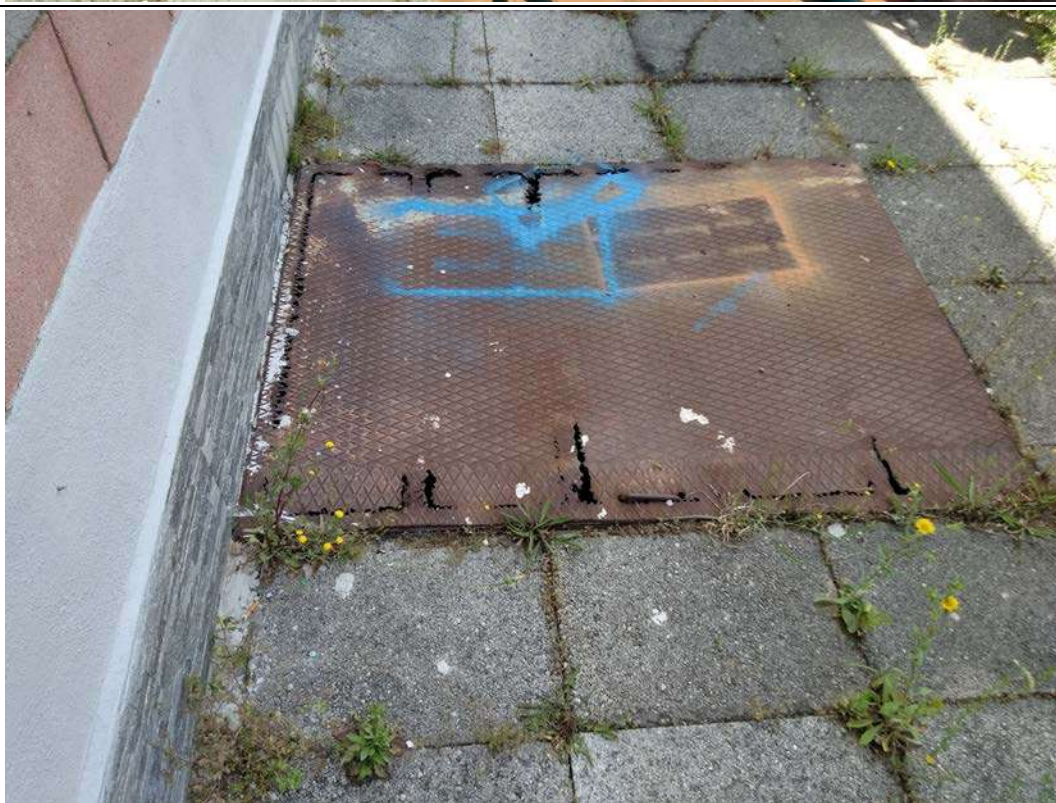
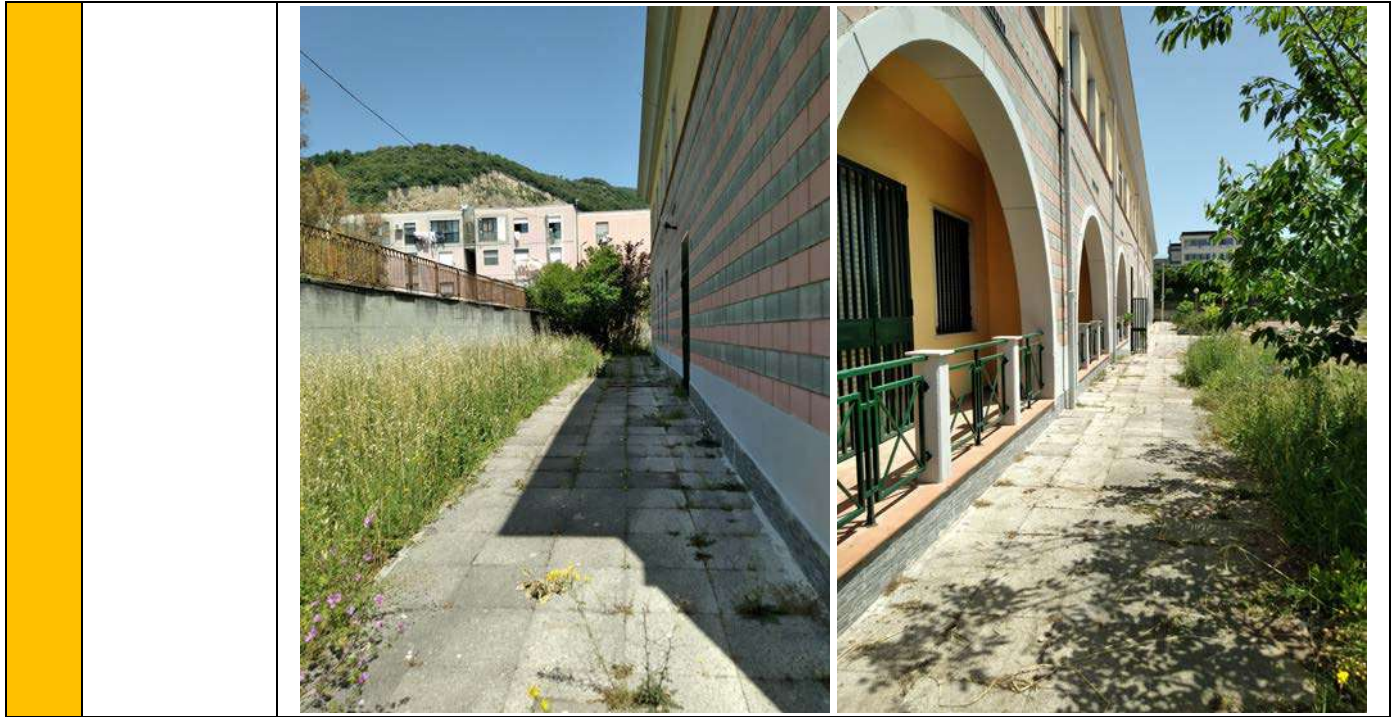
**b.3.3**  
**Accessibilità**  
**del verde**  
**attrezzato**  
**esterno**  
**all'edificio e**  
**parco giochi**
