## **FASE CONOSCITIVA - PARTE B**

### **PARTE B\_01: SCHEDE DI CENSIMENTO**

**b\_01\_3c Edifici Scolastici**

P.E.B.A. PIANO ELIMINAZIONE BARRIERE ARCHITETTONICHE COMUNE DI SALERNO  
EDIFICI SCOLASTICI

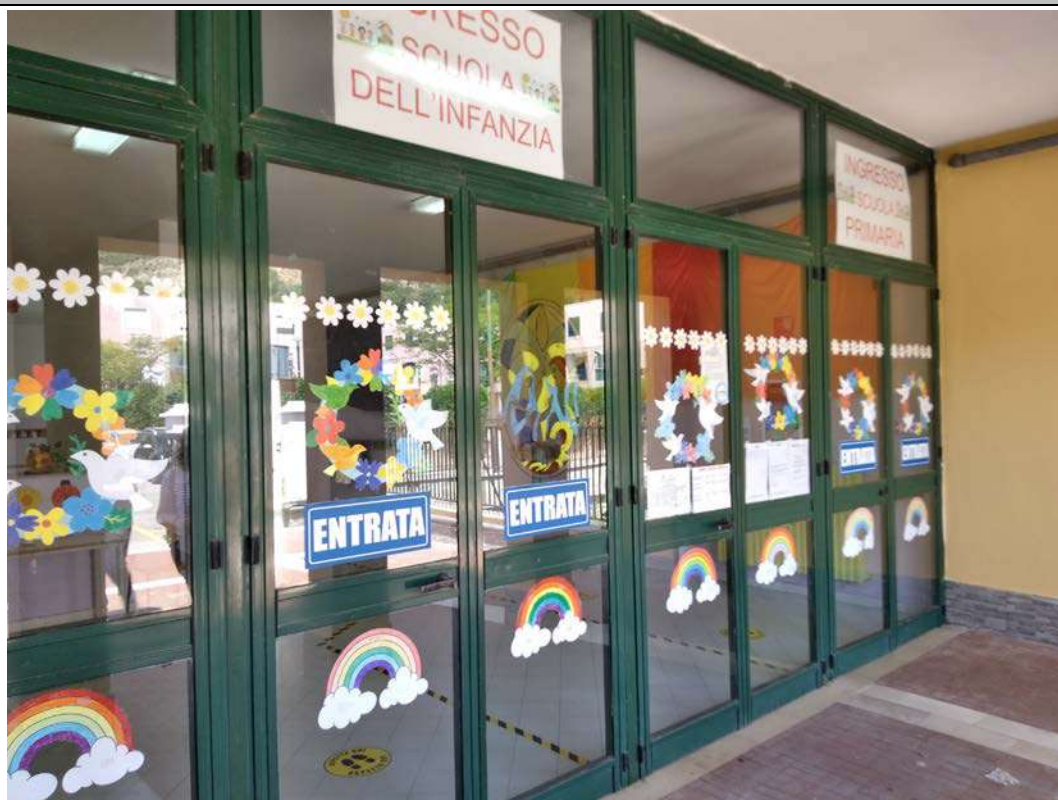
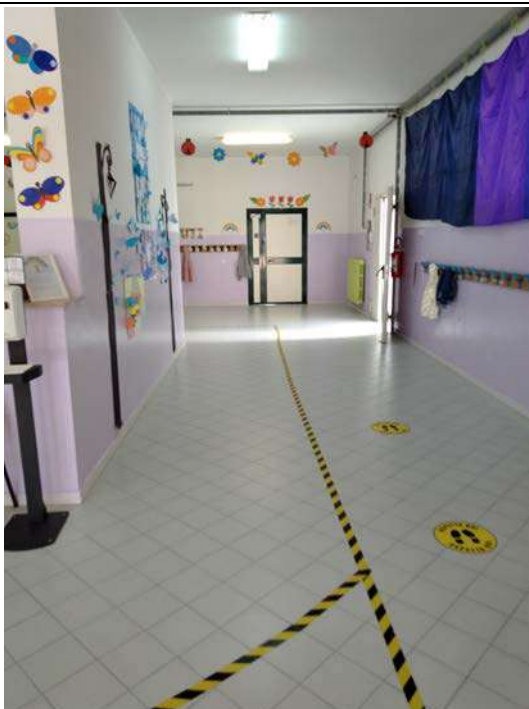
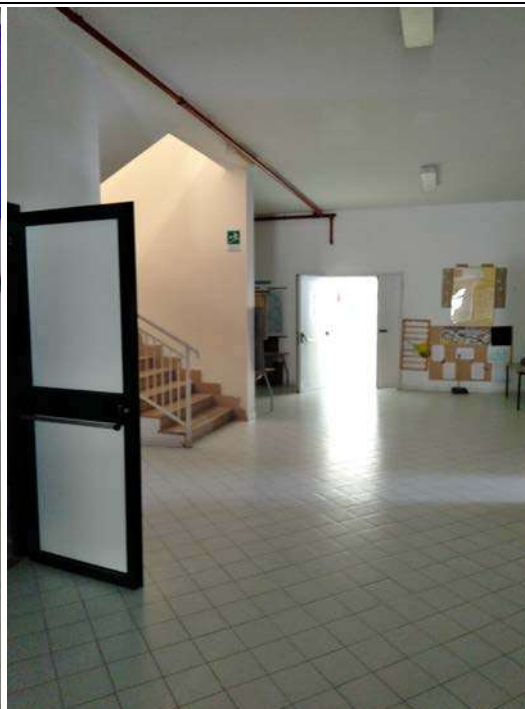
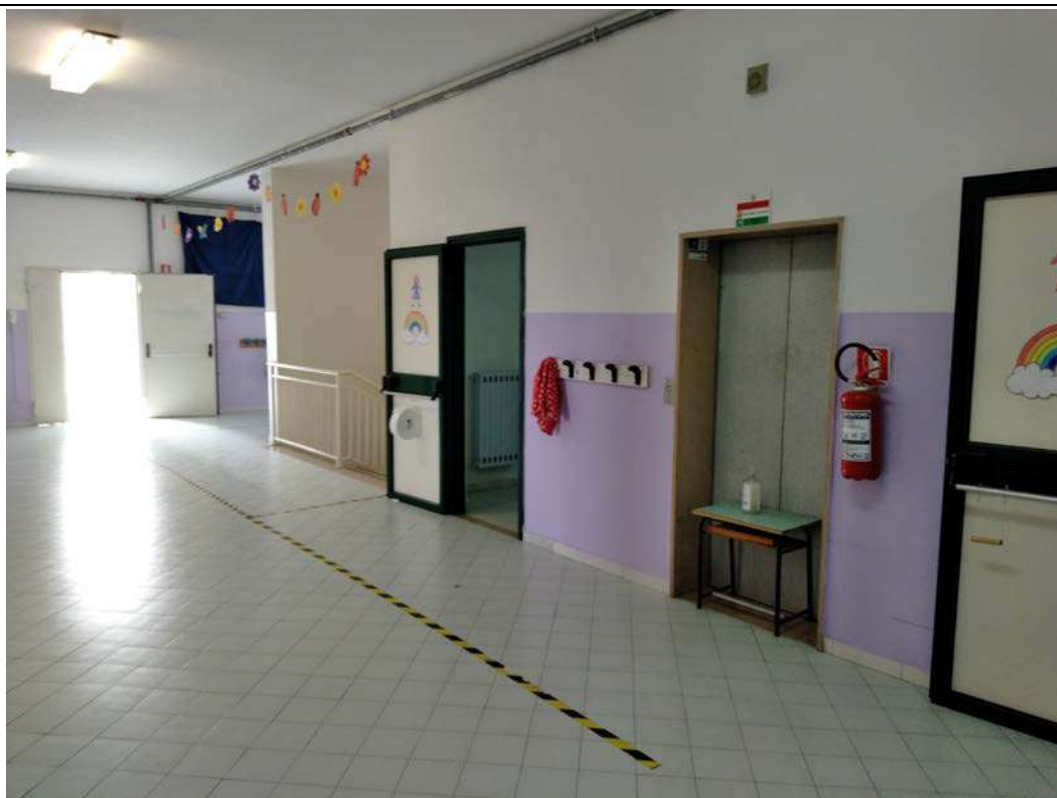
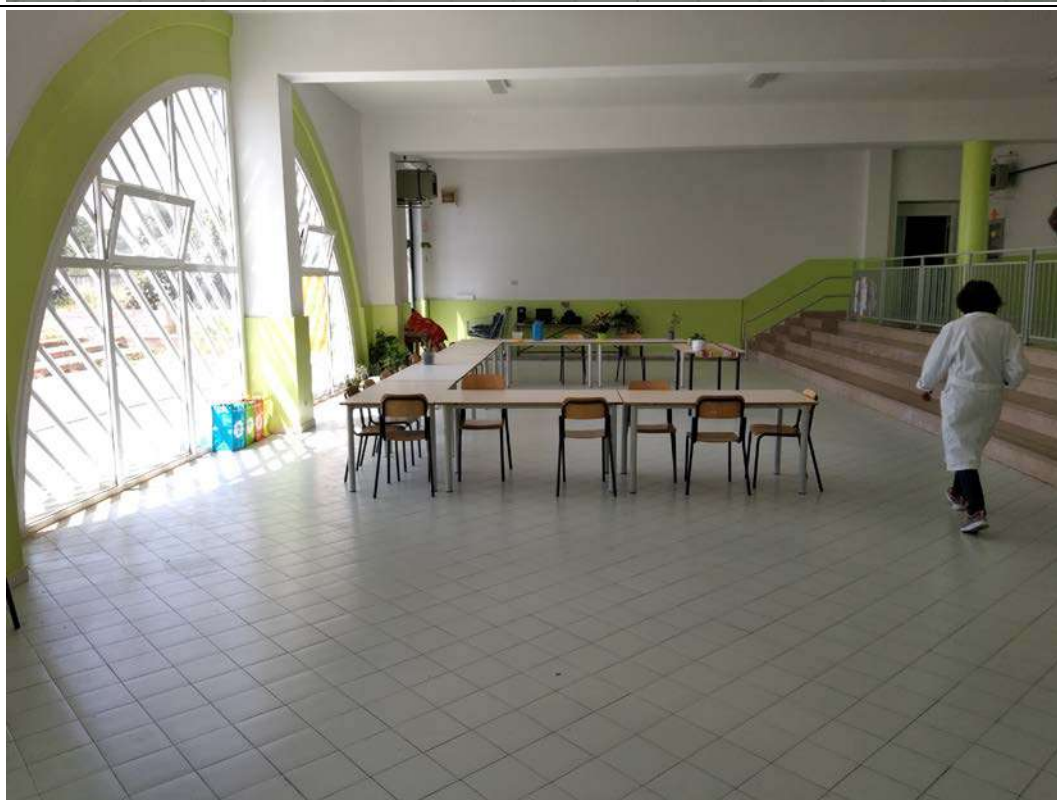
b.4.1  
Accessibilità  
dei percorsi  
interni  
all'edificio

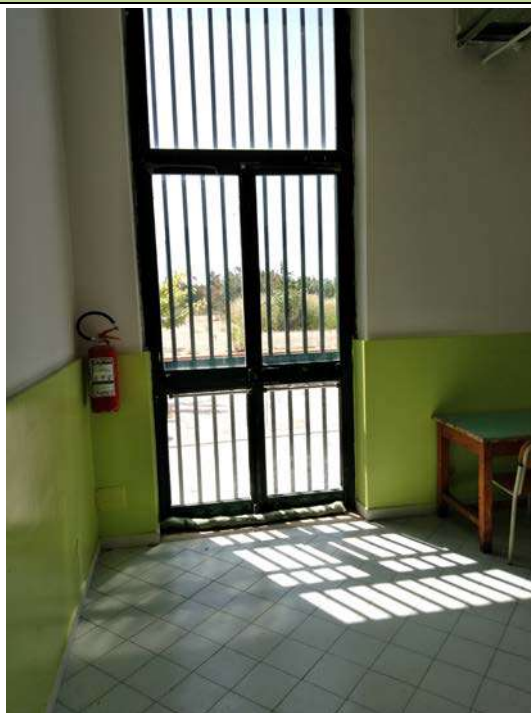
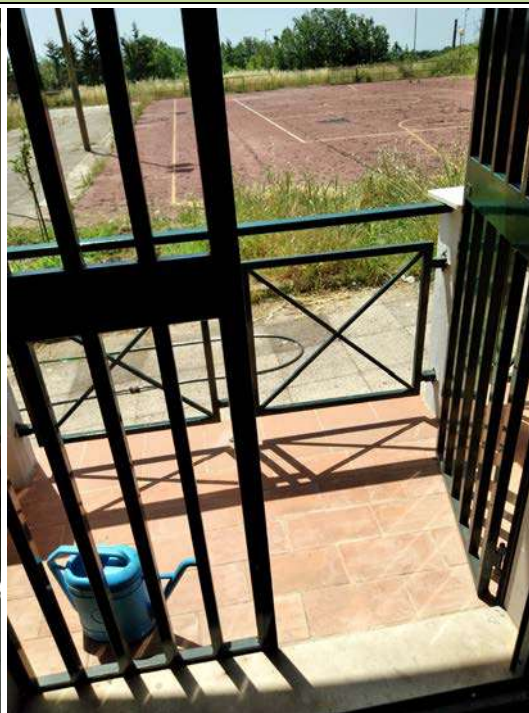
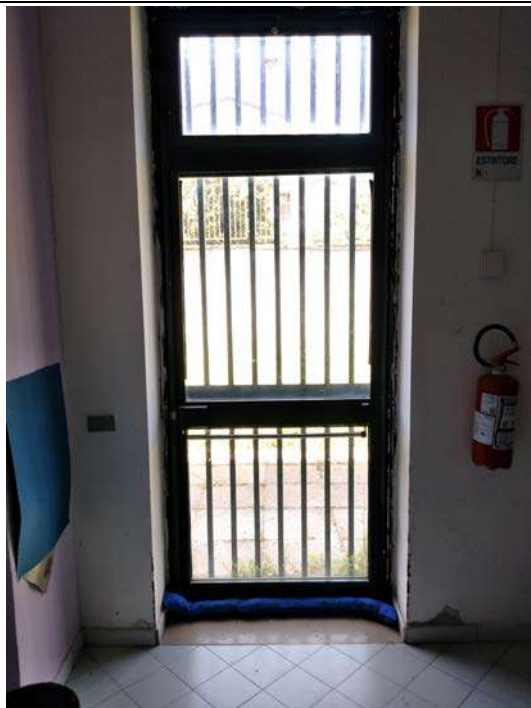
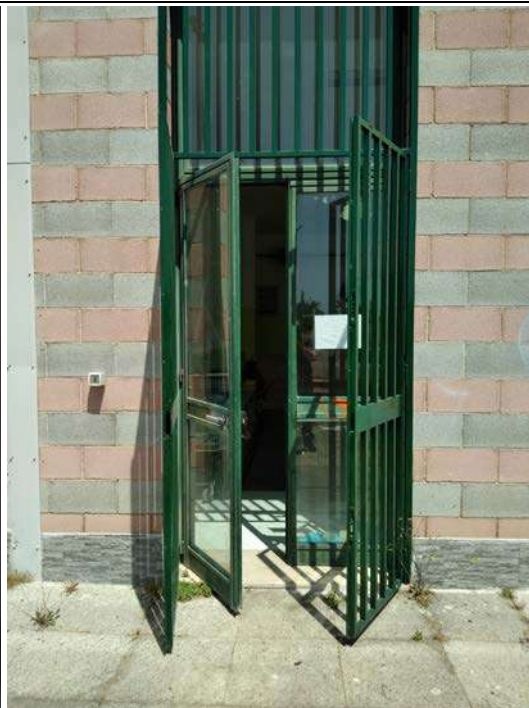
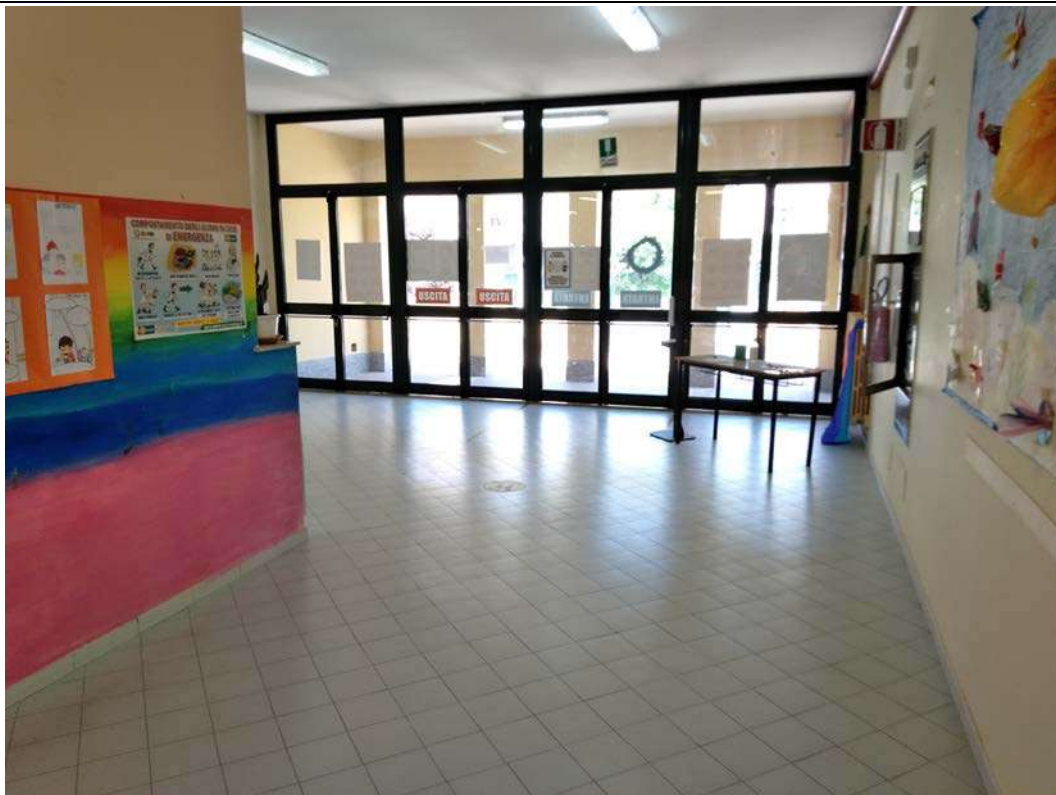
b.5.1  
B.5 Presenza vie di  
esodo

| EDIFICI SCOLASTICI | | PLESSO ARBOSTELLA<br>INFANZIA E PRIMARIA | | G_02 | |
|---|---|---|---|---|---|
| B.5 | <a href="#">b.5.1</a> | Presenza vie di esodo | <input checked="" type="checkbox"/> | <input type="checkbox"/> | Da verificare le vie di fuga antincendio per i disabili |

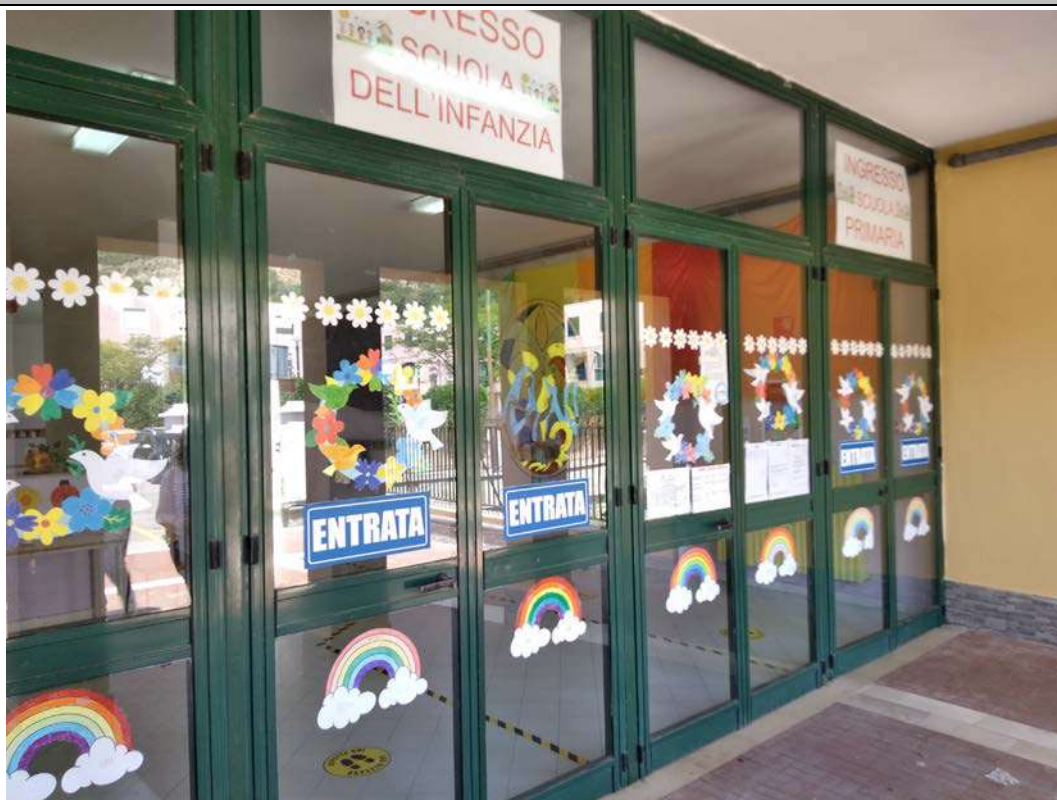
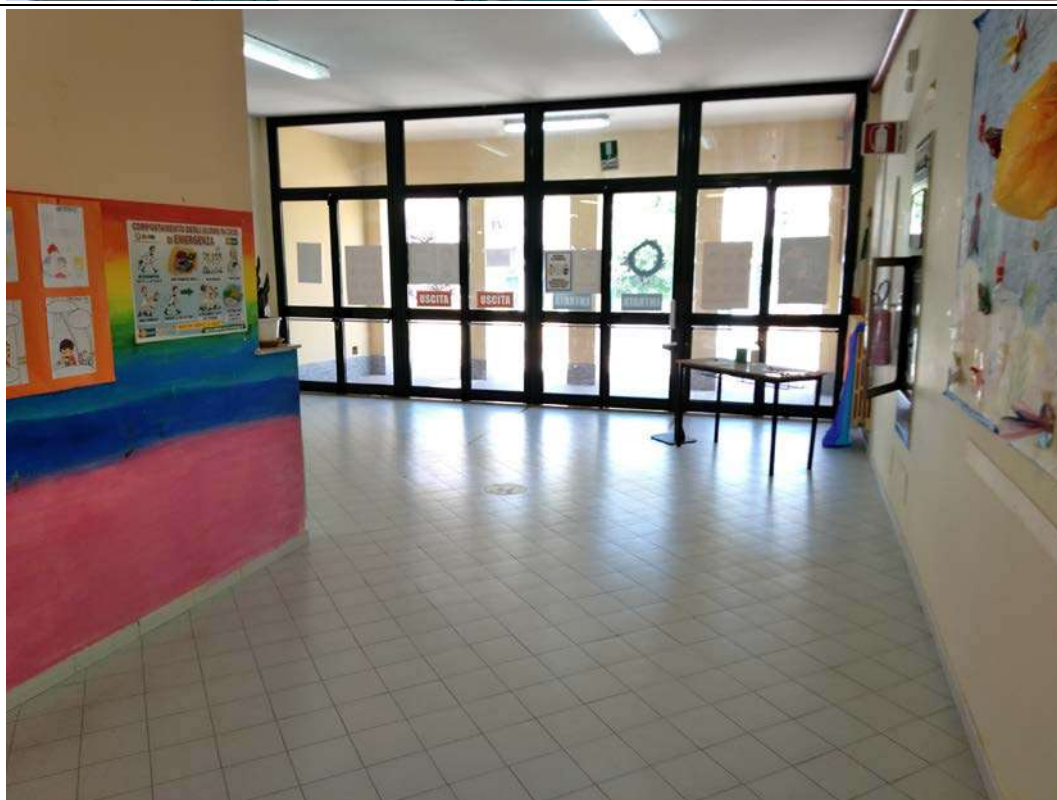
b.6.1  
B.6 Ingresso  
accessibile

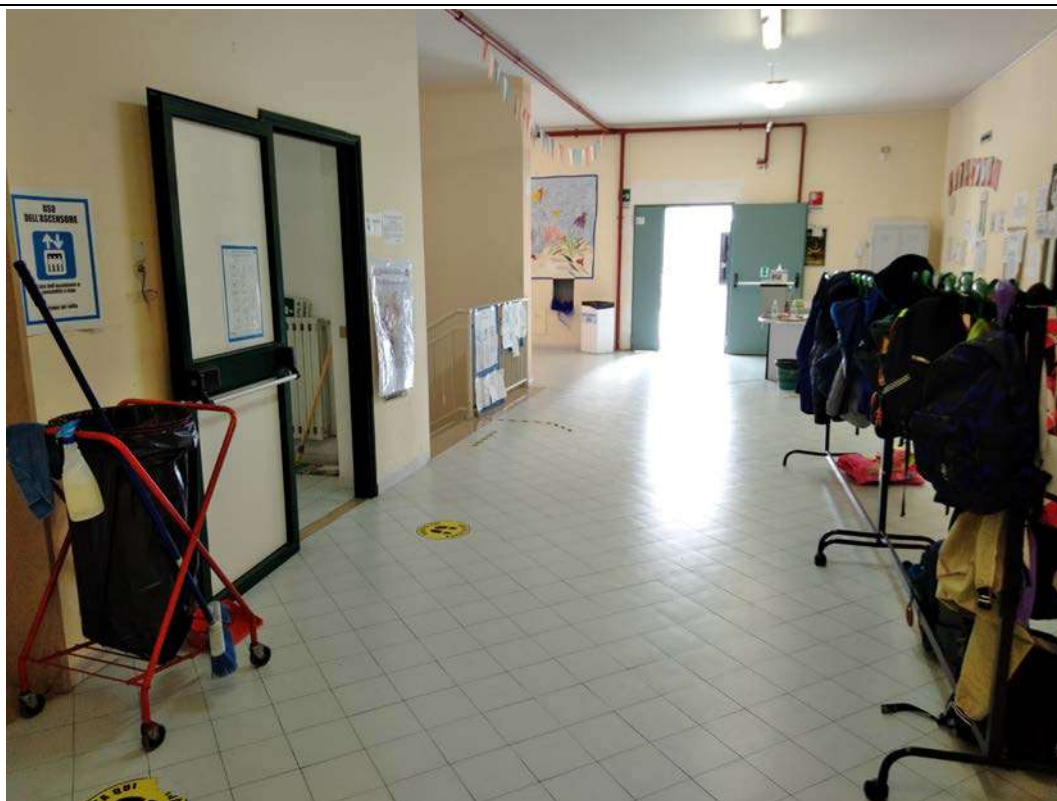
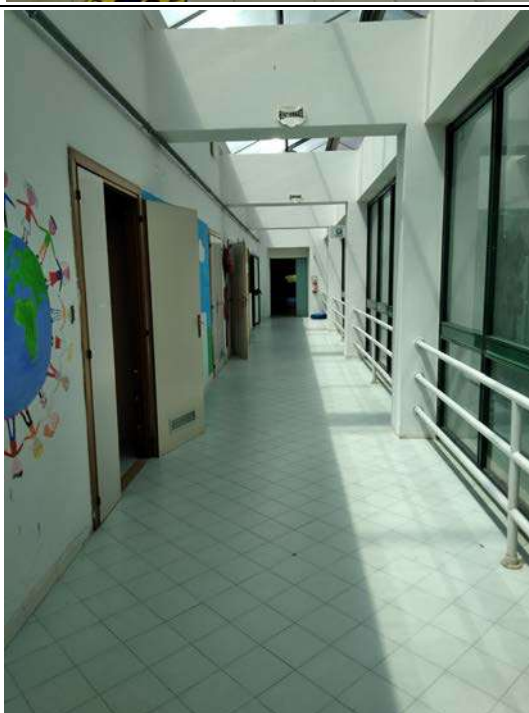
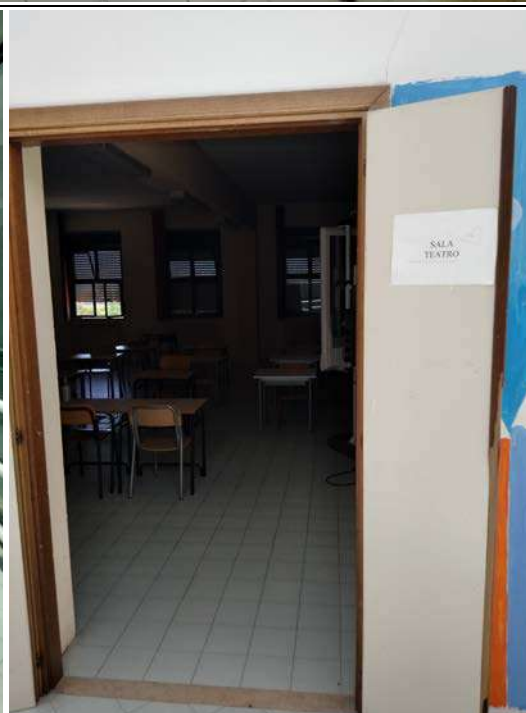
b.6.2  
Accessibilità  
percorsi  
principali

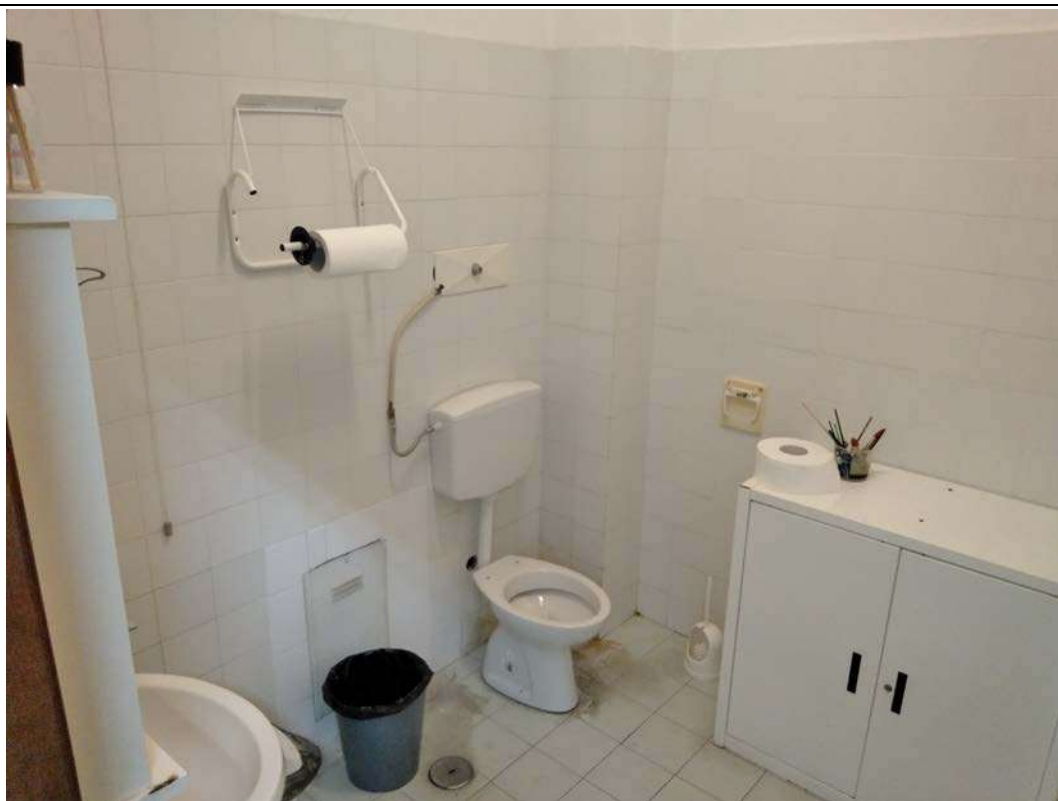
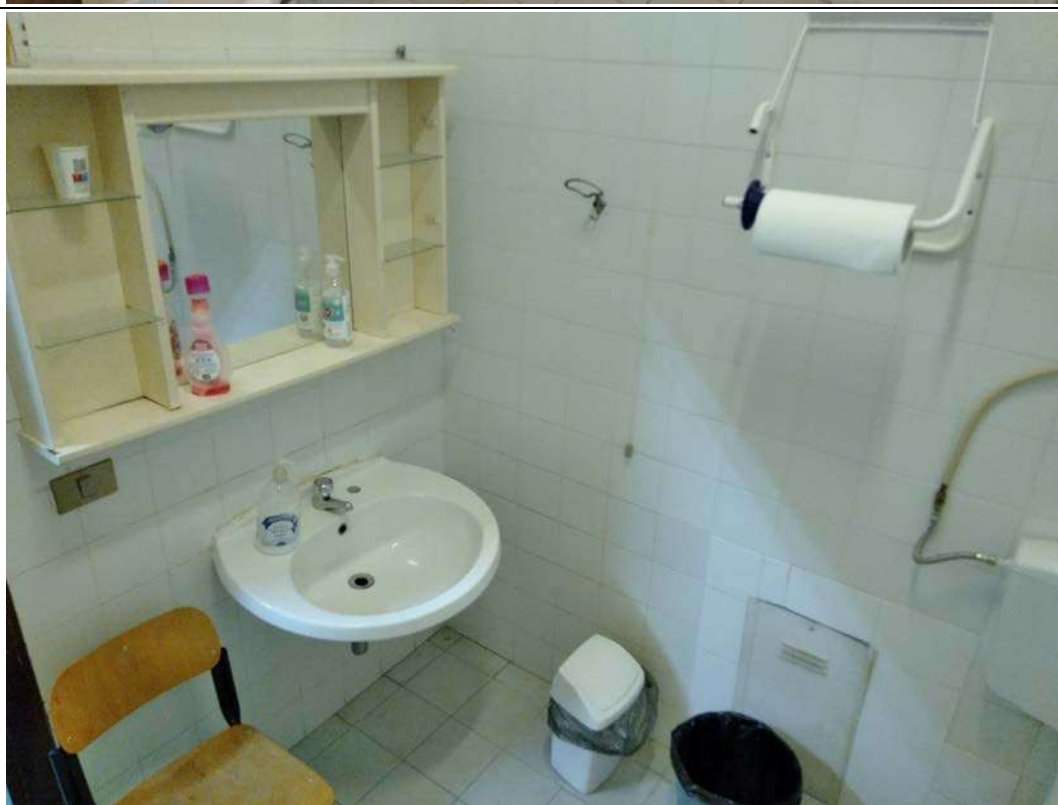
b.6.3  
Presenza di  
almeno un  
servizio  
igienico  
attrezzato

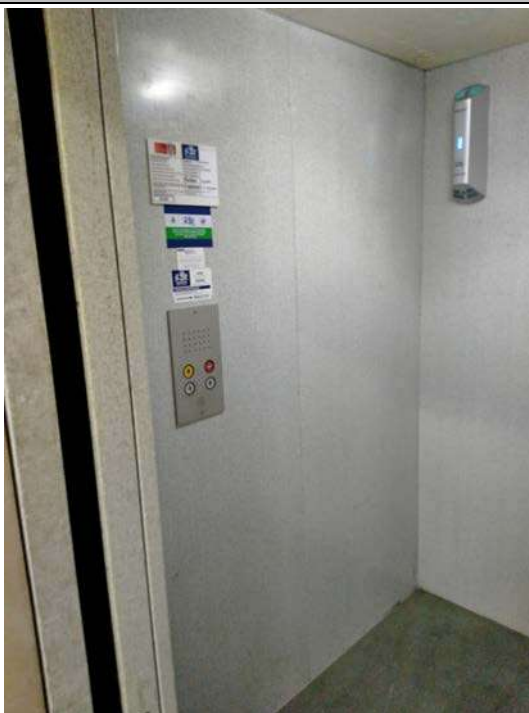
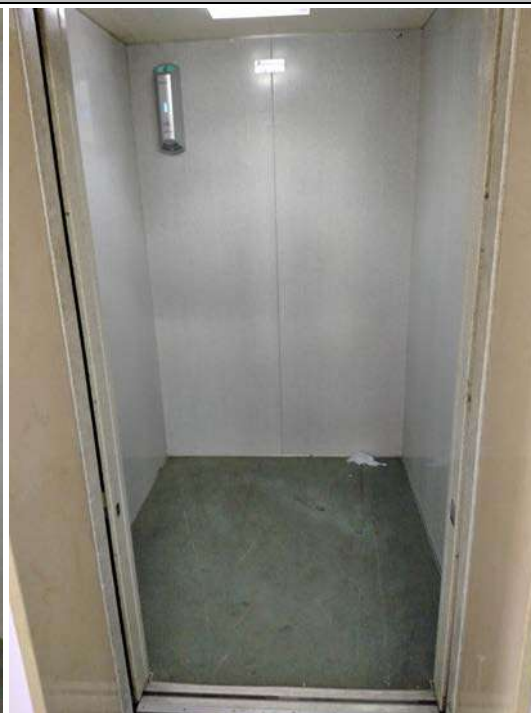
**B.7****ACCESSIBILITA' PIANO -1 EDIFICIO****b.7.1**

Possibilità di raggiungere agevolmente il piano

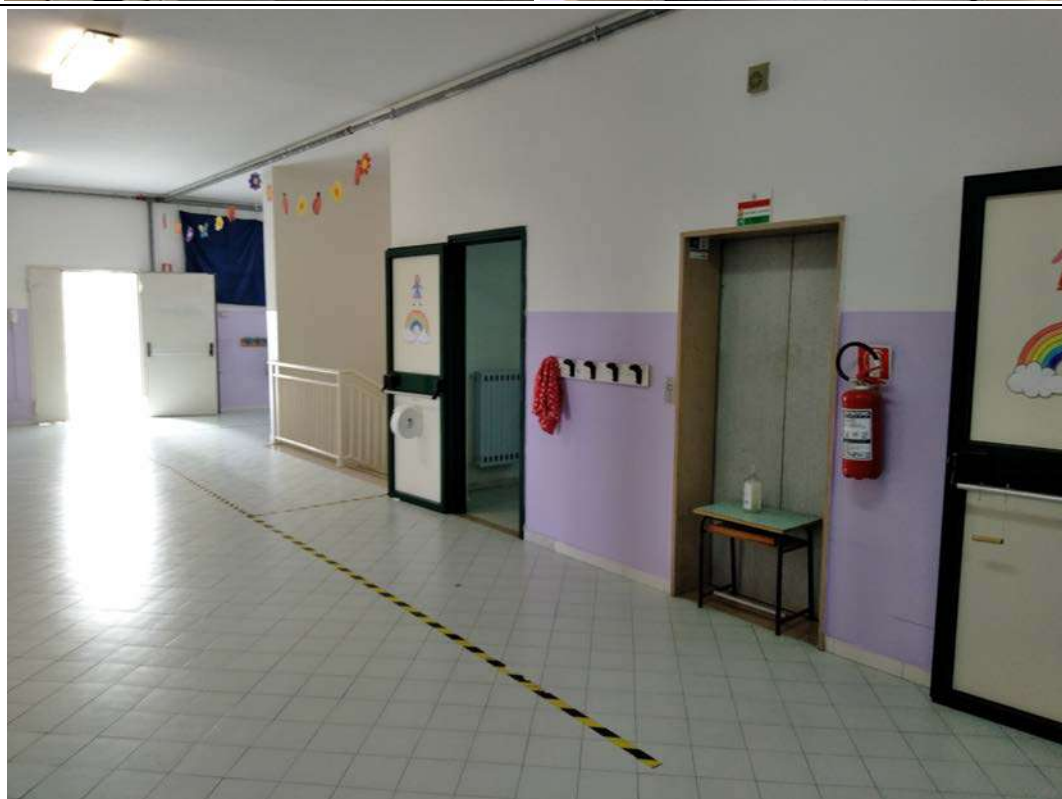
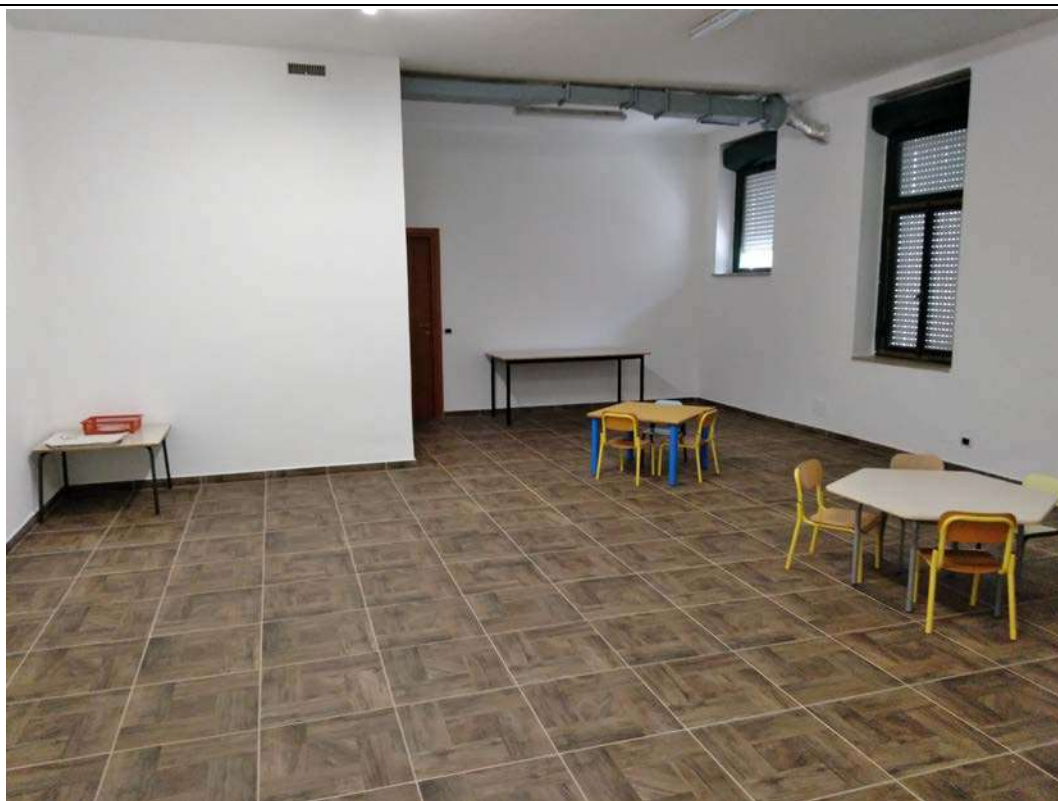
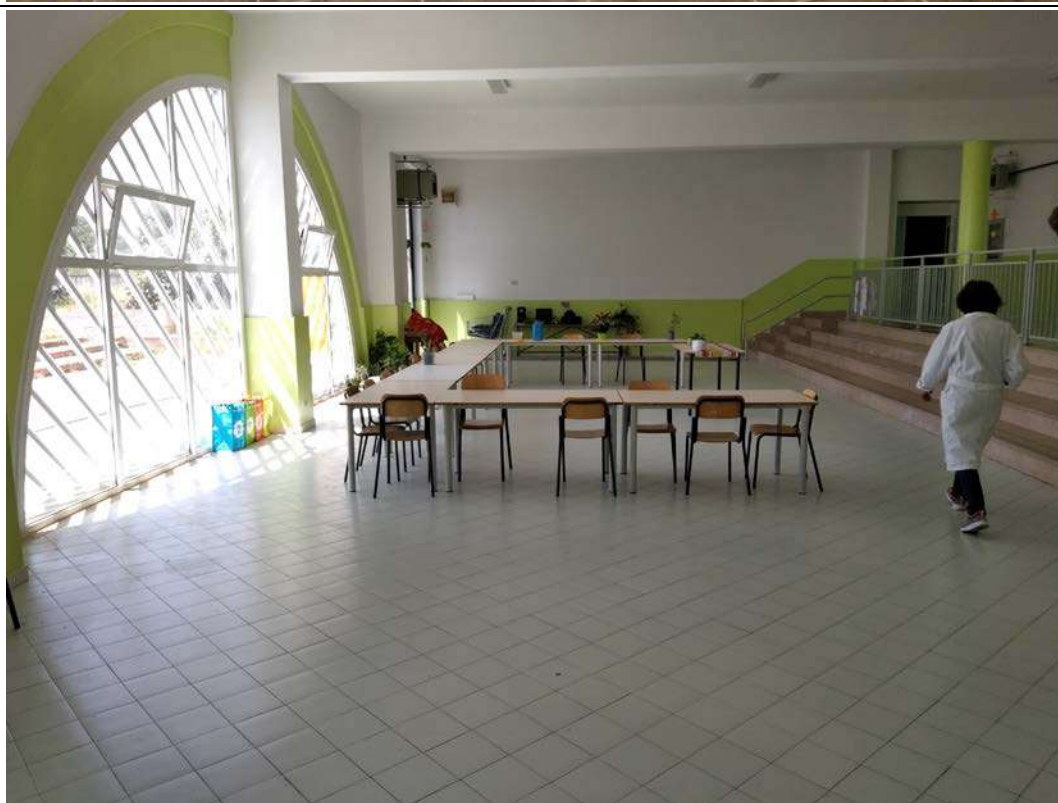
**B.7****b.7.2**

Accessibilità percorsi principali
