## **FASE CONOSCITIVA - PARTE B**

### **PARTE B\_01: SCHEDE DI CENSIMENTO**

#### **b\_01\_3 Edifici Scolastici**

SCHEDA CENSIMENTO BARRIERE ARCHITETTONICHE  
PATRIMONIO IMMOBILIARE COMUNALE

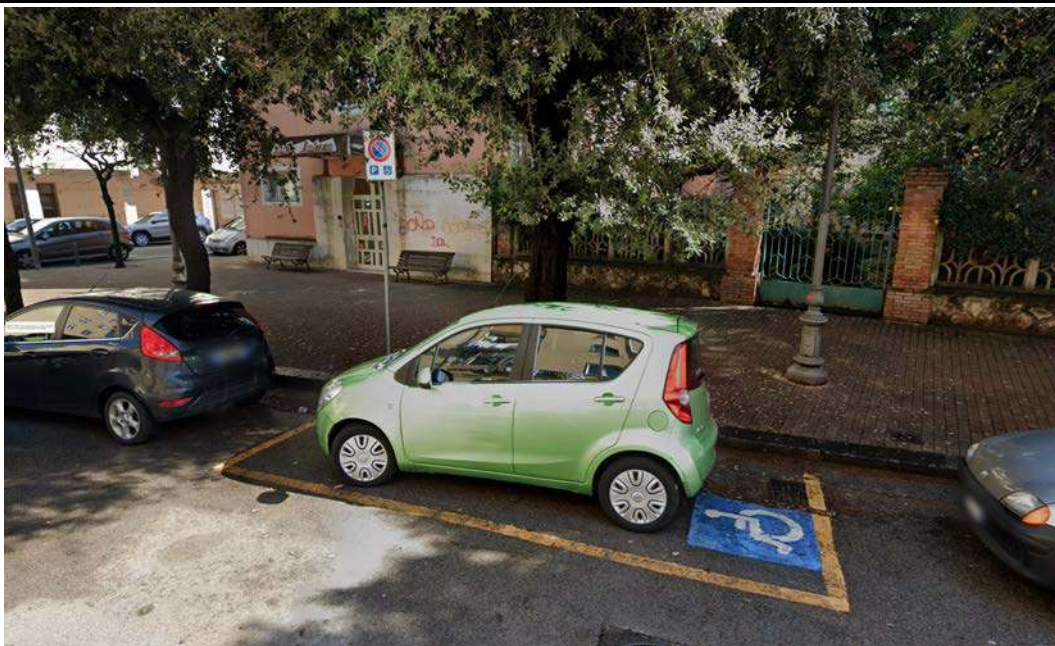
b.1.1  
Presenza di  
posti auto  
riservati

| EDIFICI SCOLASTICI | | TORRIONE BASSO<br>Infanzia Comunale | | INF_01 | |
|---|---|---|---|---|---|
| B.1 | <a href="#">b.1.1</a> | Presenza di posti auto riservati | <input checked="" type="checkbox"/> | <input type="checkbox"/> | Fare clic o toccare qui per immettere il testo. |

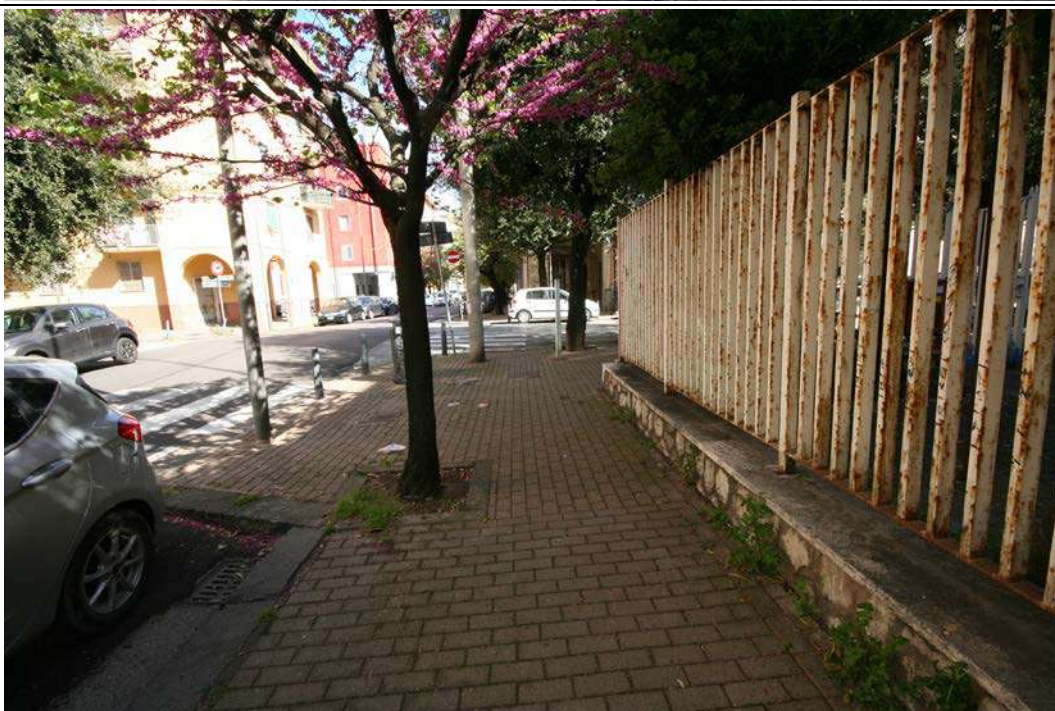
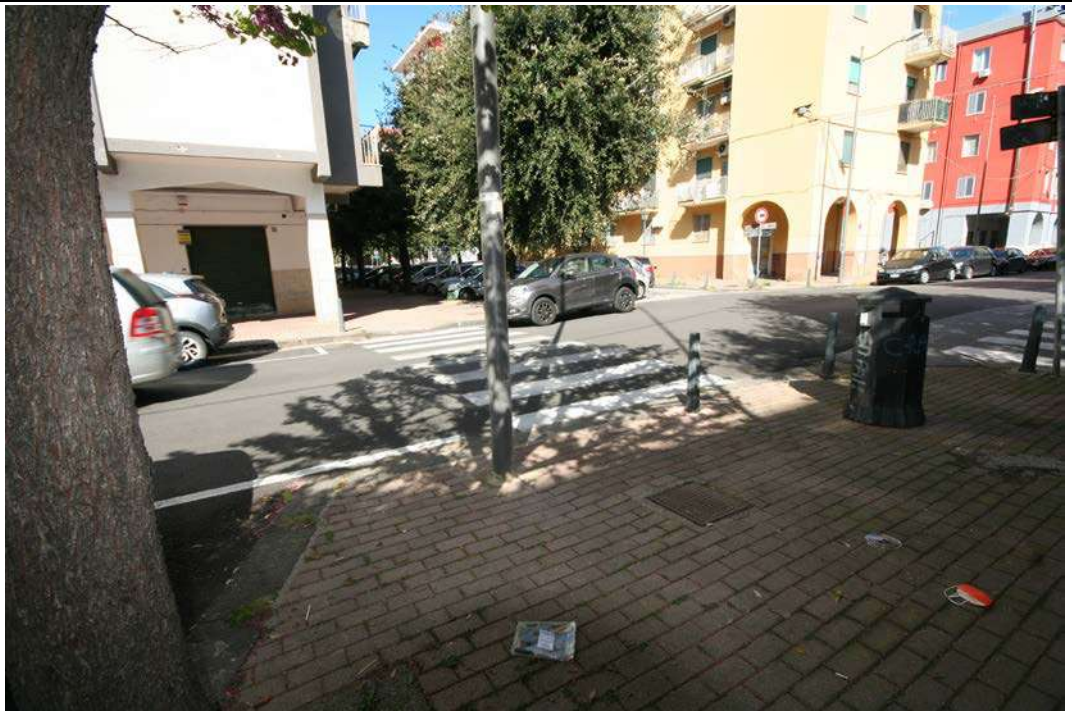
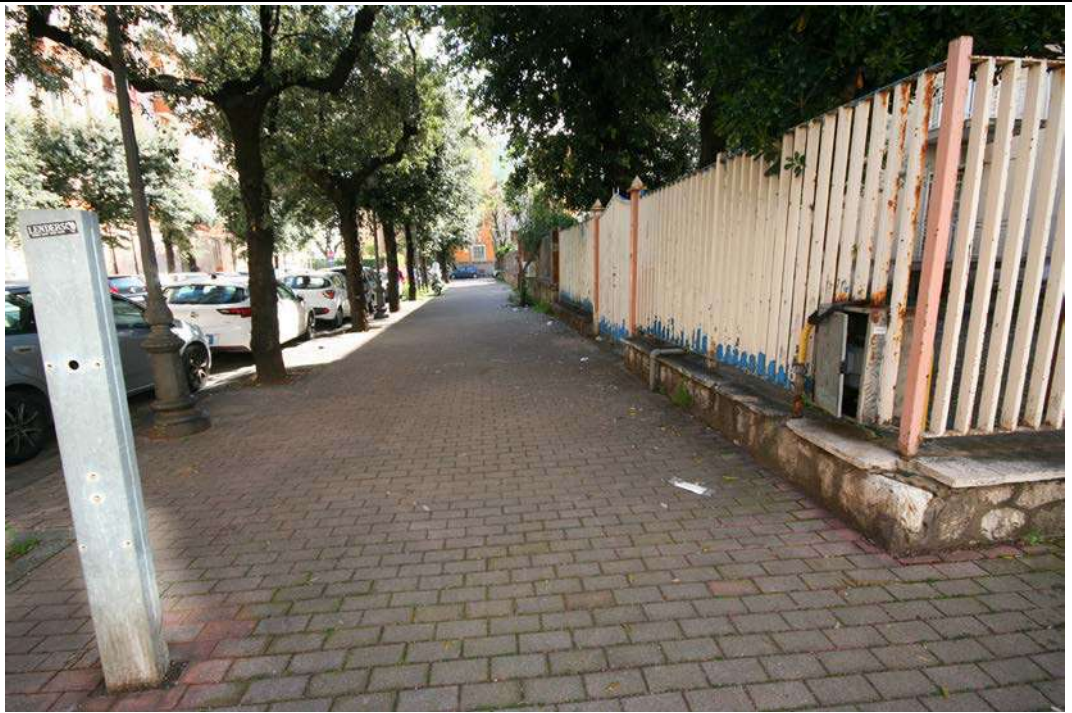
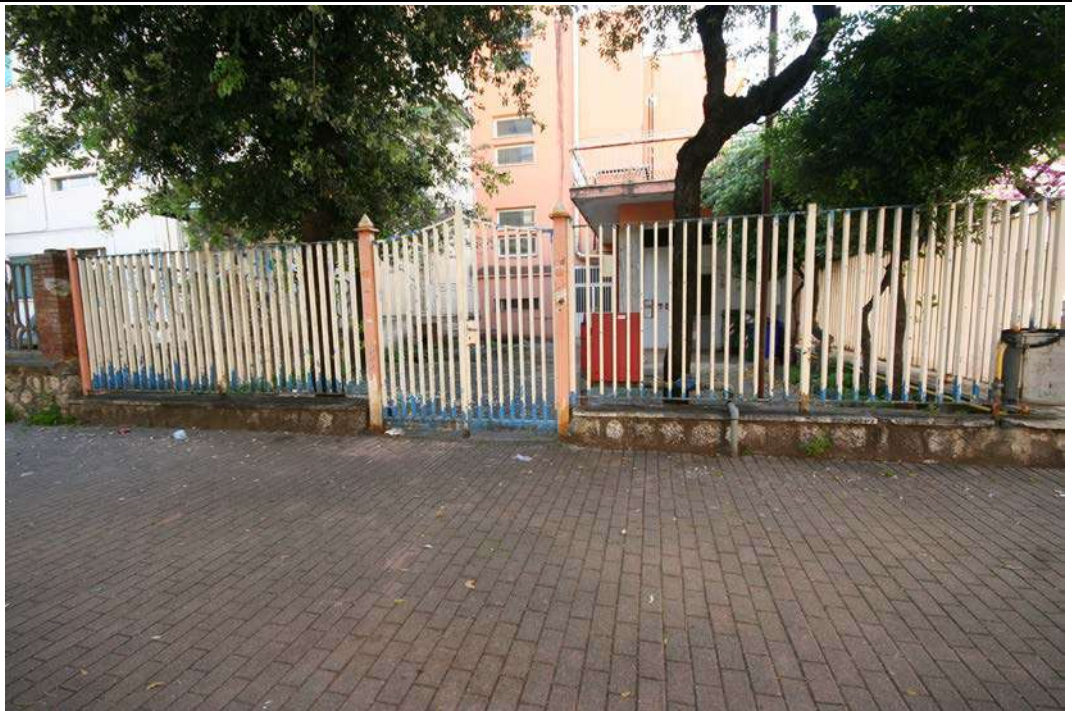
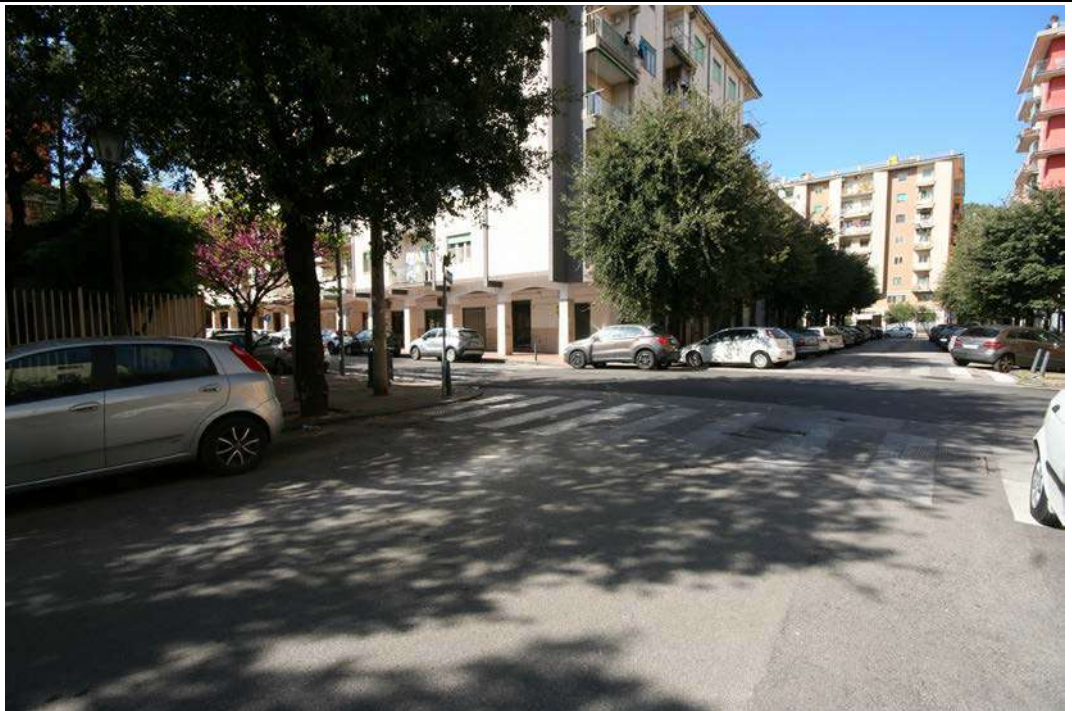
b.1.2  
Presenza di  
almeno un  
percorso  
pedonale  
accessibile che  
porti all'ingresso  
del perimetro

| EDIFICI SCOLASTICI | | TORRIONE BASSO<br>Infanzia Comunale | | INF_01 | |
|---|---|---|---|---|---|
| | <a href="#">b.1.2</a> | Presenza di almeno un percorso pedonale accessibile che porti all'ingresso del perimetro | <input checked="" type="checkbox"/> | <input type="checkbox"/> | Fare clic o toccare qui per immettere il testo. |

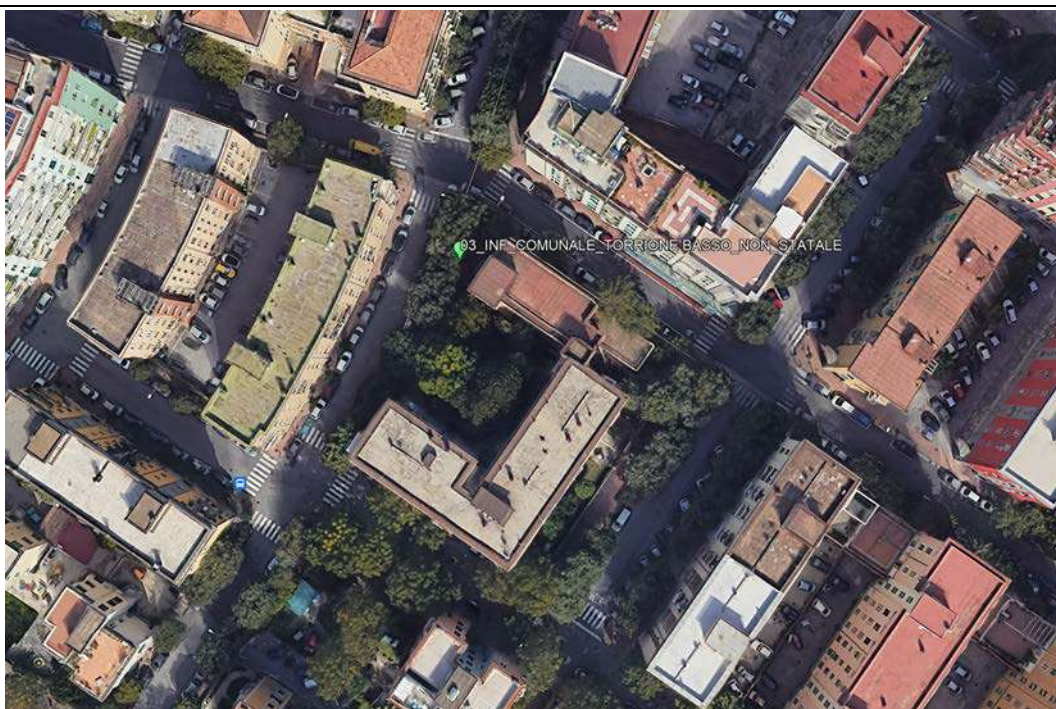
b.1.3  
Presenza di  
fermate autobus  
in prossimità del  
perimetro

| EDIFICI SCOLASTICI | | TORRIONE BASSO<br>Infanzia Comunale | | INF_01 | |
|---|---|---|---|---|---|
| | <a href="#">b.1.3</a> | Presenza di fermate autobus in prossimità del perimetro | <input checked="" type="checkbox"/> | <input type="checkbox"/> | |

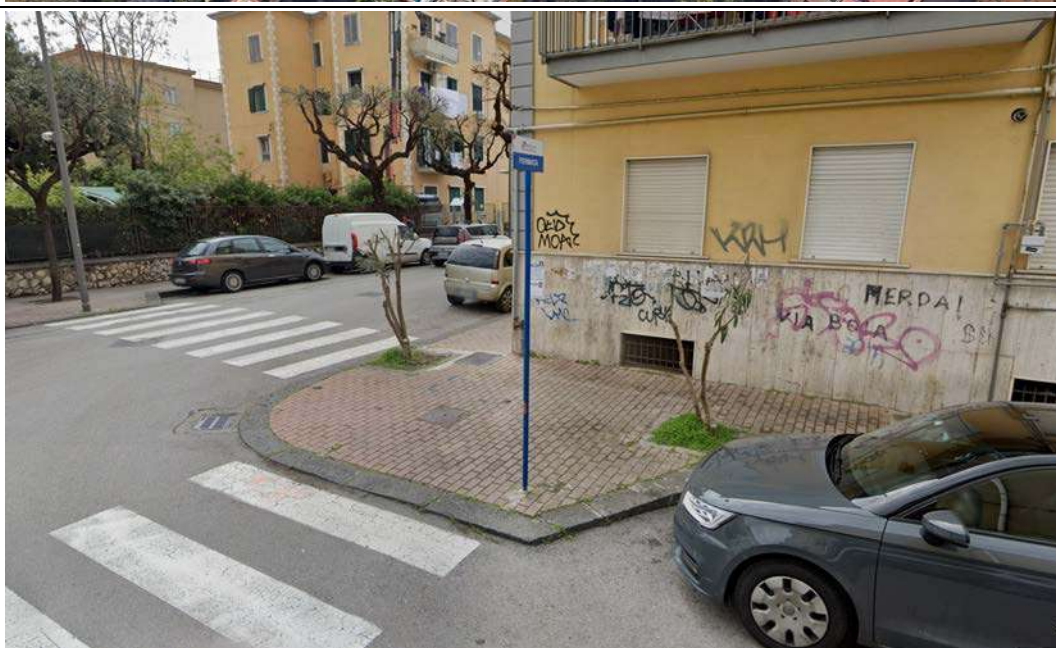
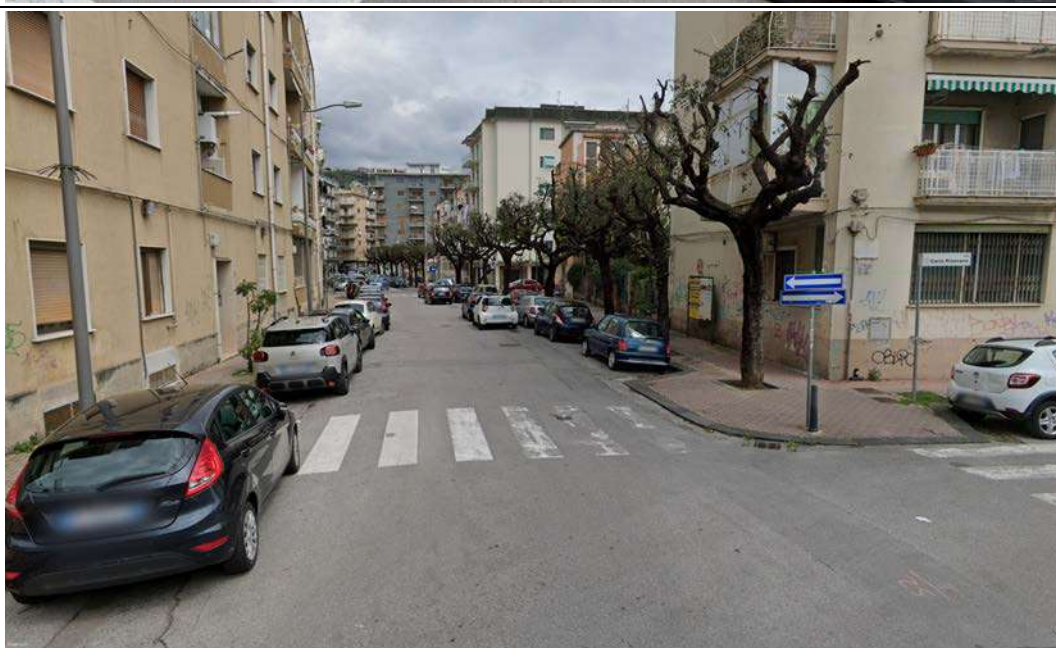
b.1.4  
Presenza di  
almeno un  
percorso  
pedonale  
accessibile che  
dalla fermata  
porti all'ingresso

| EDIFICI SCOLASTICI | | TORRIONE BASSO<br>Infanzia Comunale | | INF_01 | |
|---|---|---|---|---|---|
| | <a href="#">b.1.4</a> | Presenza di almeno un percorso pedonale accessibile che dalla fermata porti all'ingresso | <input checked="" type="checkbox"/> | <input type="checkbox"/> | Fare clic o toccare qui per immettere il testo. |

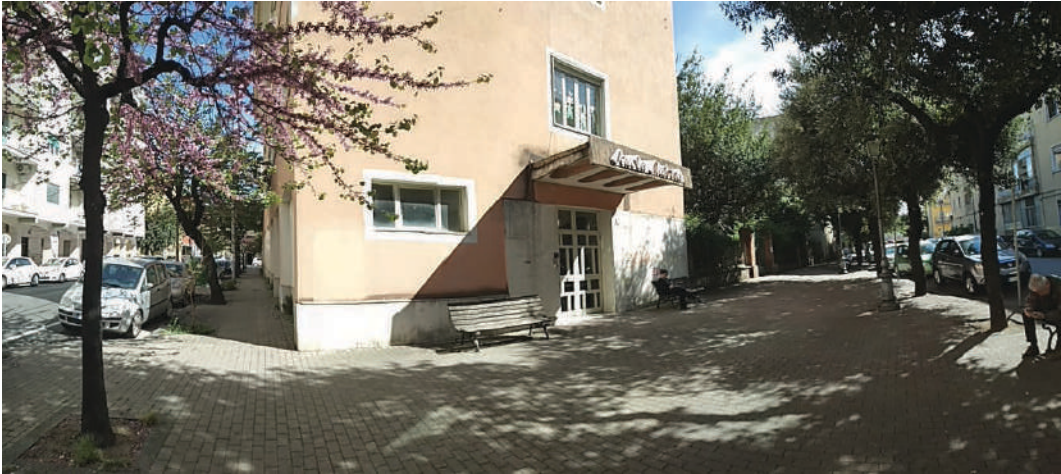
| B.2 | ORIENTAMENTO ESTERNO AL PERIMETRO | | |
|---|---|---|--|
| B.2 | <p>b.2.1<br/>Presenza di<br/>segnaletica</p> | | |

| EDIFICI SCOLASTICI | | TORRIONE BASSO<br>Infanzia Comunale | | INF_01 | |
|---|---|---|---|---|---|
| B.2 | <a href="#">b.2.1</a> | Presenza di segnaletica | <input type="checkbox"/> | <input checked="" type="checkbox"/> | Non è presente segnaletica che indichi la presenza di una scuola né di bambini nei dintorni. |

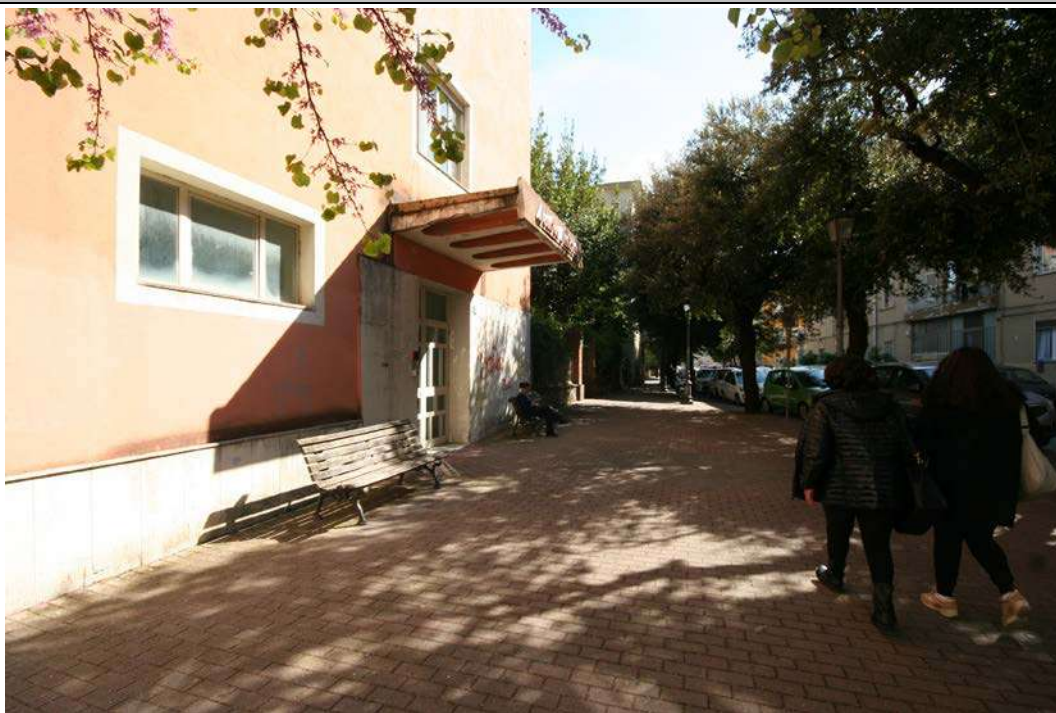
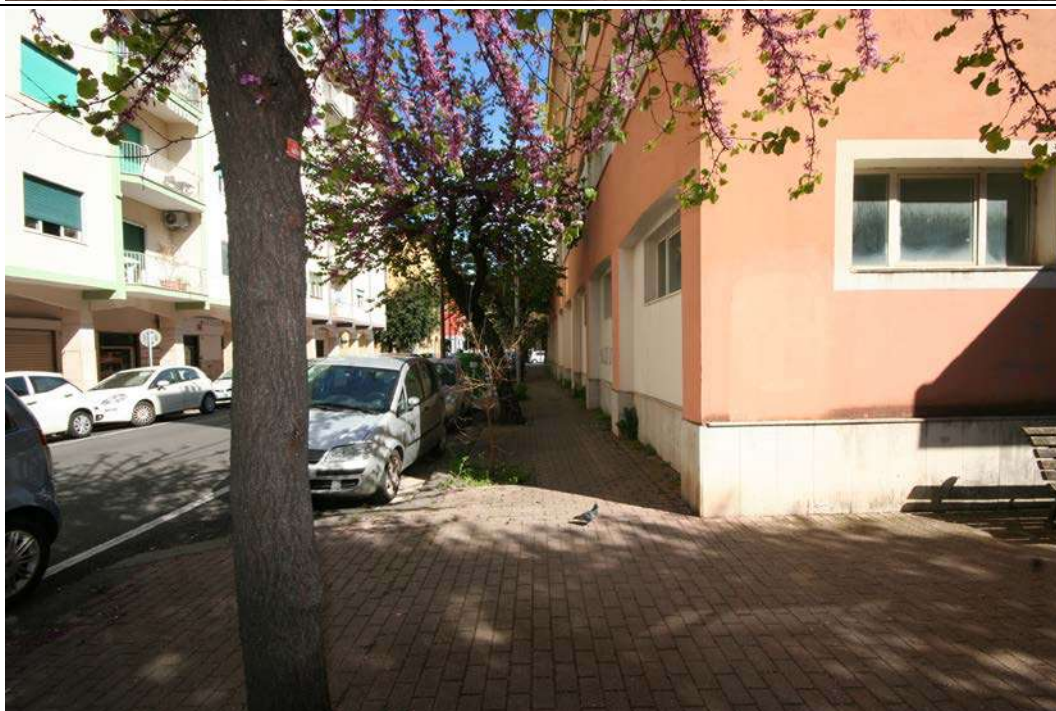
b.3.1  
Almeno un  
percorso  
pedonale  
accessibile che  
porti  
all'ingresso  
dell'edificio

| EDIFICI SCOLASTICI | | TORRIONE BASSO<br>Infanzia Comunale | | INF_01 | |
|---|---|---|---|---|---|
| B.3 | <a href="#">b.3.1</a> | Almeno un percorso pedonale accessibile che porti all'ingresso dell'edificio | <input checked="" type="checkbox"/> | <input type="checkbox"/> | Fare clic o toccare qui per immettere il testo. |

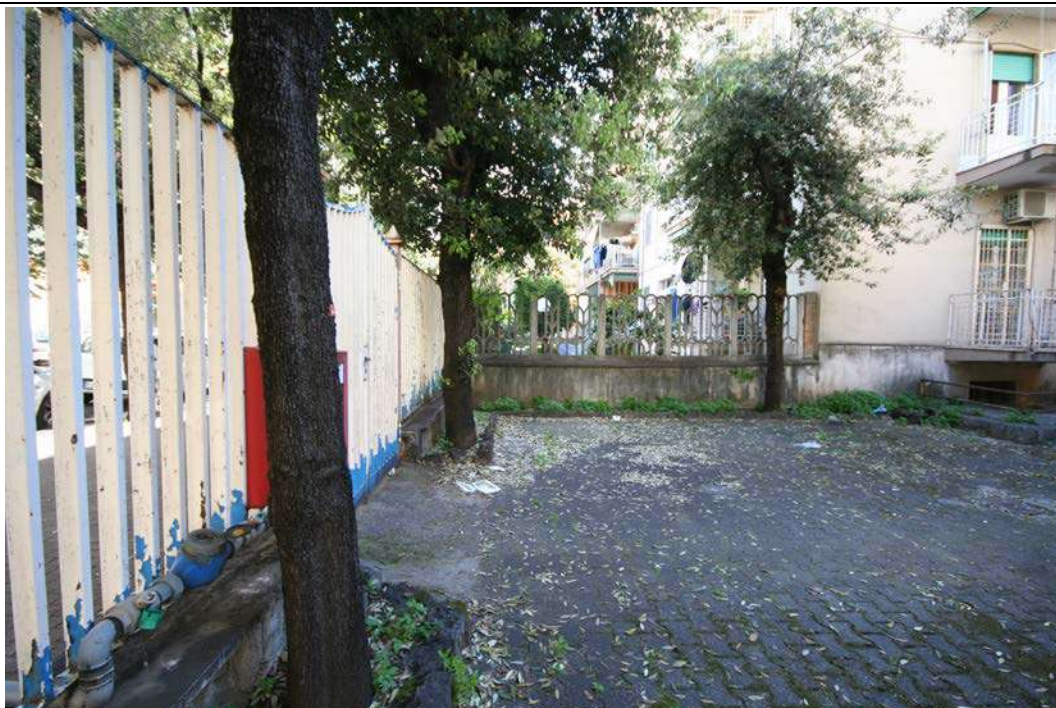
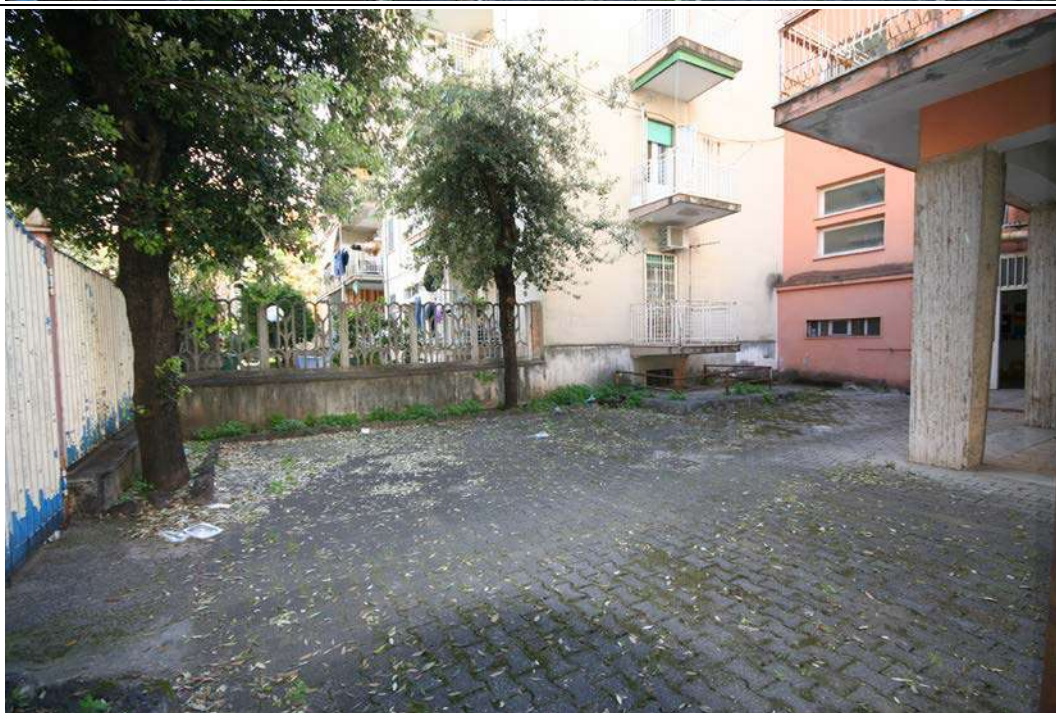
**b.3.3**  
**Accessibilità**  
**del verde**  
**attrezzato**  
**esterno**  
**all'edificio e**  
**parco giochi**

| EDIFICI SCOLASTICI | | TORRIONE BASSO<br>Infanzia Comunale | | INF_01 | |
|---|---|---|---|---|---|
| | <a href="#">b.3.3</a> | Accessibilità del verde attrezzato esterno all'edificio e parco giochi | <input type="checkbox"/> | <input checked="" type="checkbox"/> | Non presente, da adeguare con la realizzazione di giochi inclusivi. |

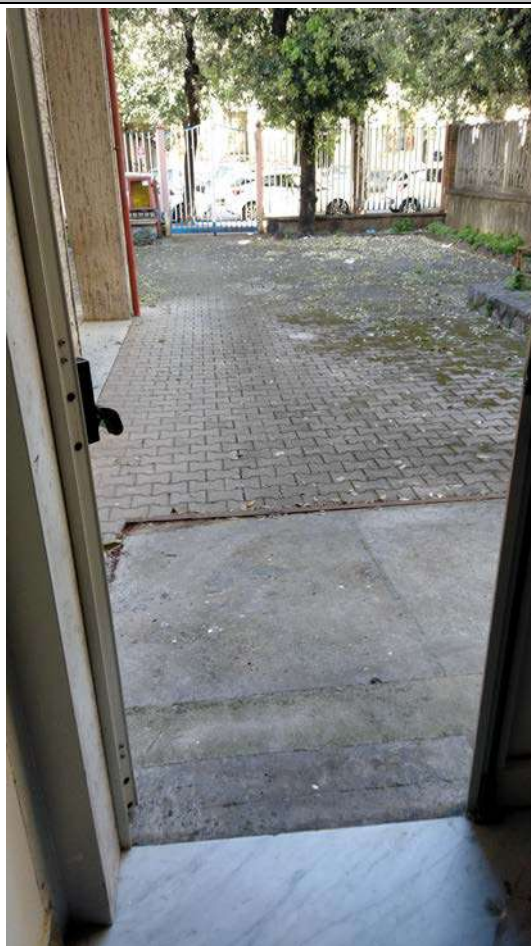
b.4.1  
Accessibilità  
dei percorsi  
interni  
all'edificio

| EDIFICI SCOLASTICI | | TORRIONE BASSO<br>Infanzia Comunale | | INF_01 | |
|---|---|---|---|---|---|
| B.4 | <a href="#">b.4.1</a> | Accessibilità dei percorsi interni all'edificio | <input type="checkbox"/> | <input checked="" type="checkbox"/> | Fare clic o toccare qui per immettere il testo. |

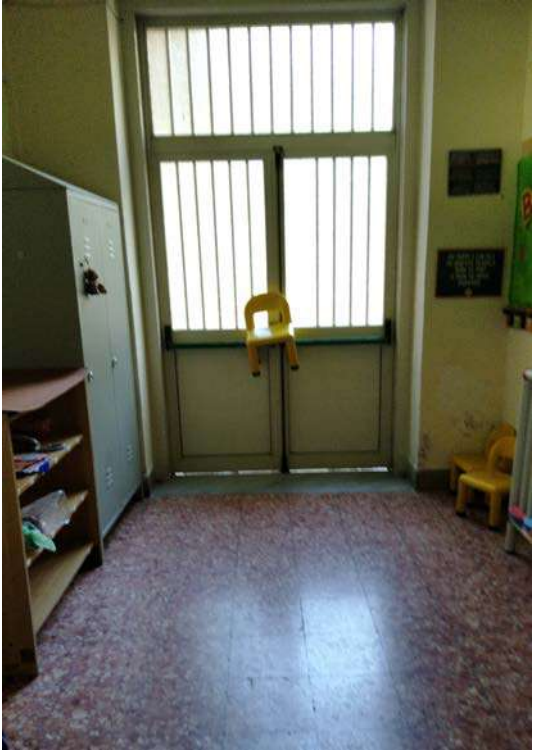
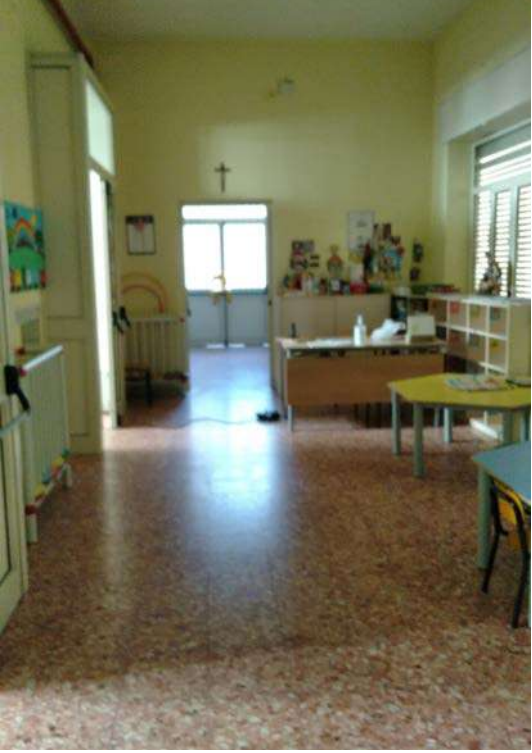
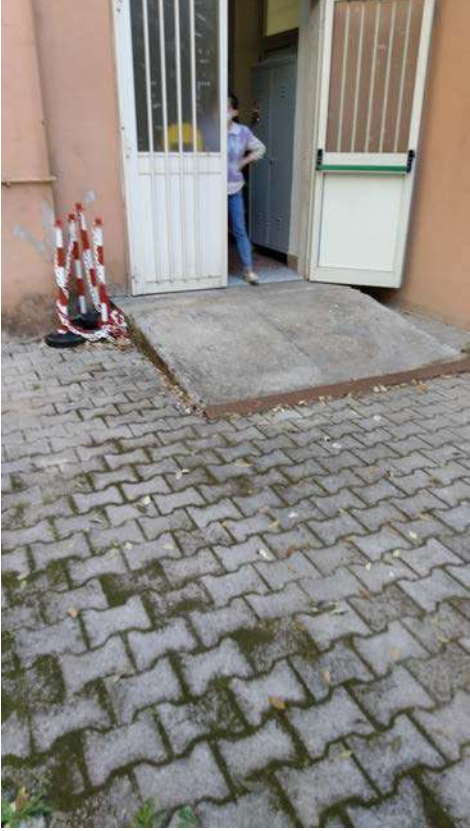
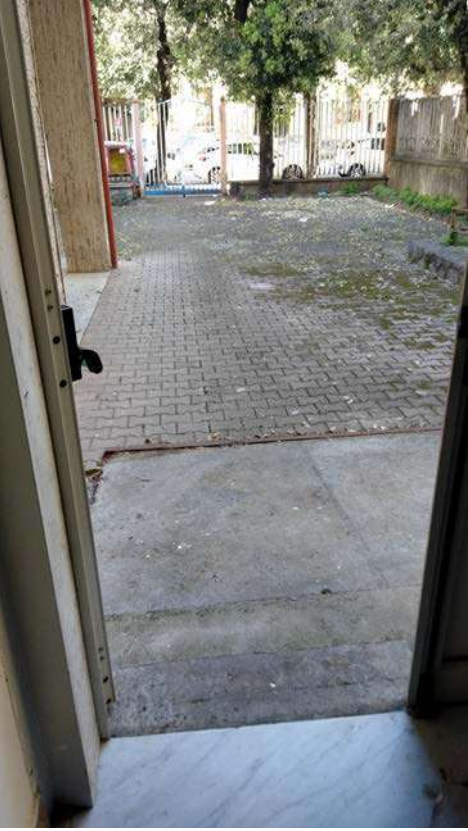
| B.5 | SICUREZZA E VIE DI ESODO | | |
|---|---|---|---|
| B.5 | b.5.1<br>Presenza vie di esodo | | |

| EDIFICI SCOLASTICI | | TORRIONE BASSO<br>Infanzia Comunale | | INF_01 | |
|---|---|---|---|---|---|
| B.5 | <a href="#">b.5.1</a> | Presenza vie di esodo | <input checked="" type="checkbox"/> | <input type="checkbox"/> | Da verificare le vie di fuga antincendio. |

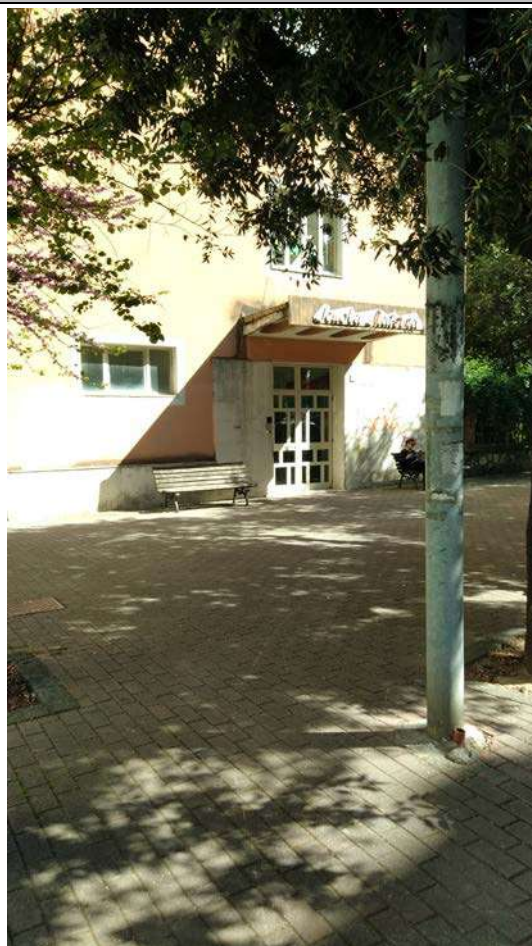
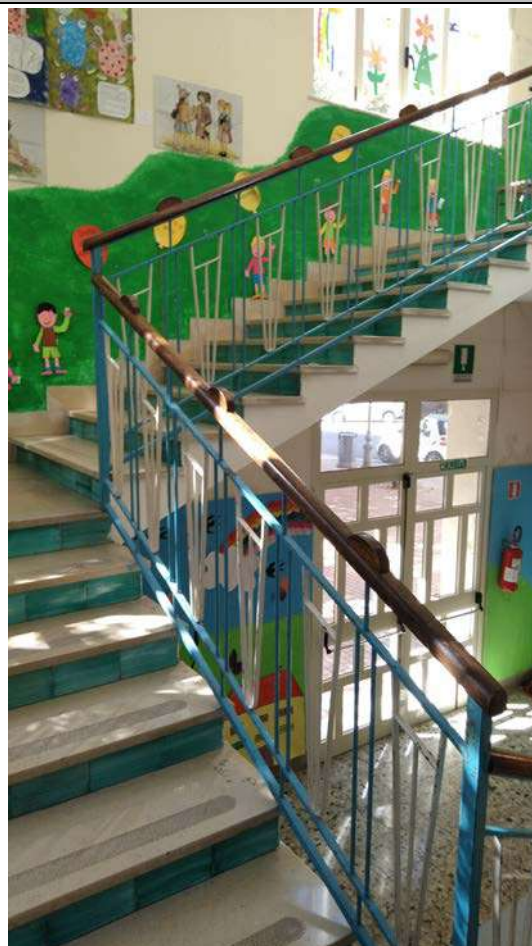
b.6.1  
Ingresso  
accessibile

| EDIFICI SCOLASTICI | | TORRIONE BASSO<br>Infanzia Comunale | | INF_01 | |
|---|---|---|---|---|---|
| B.6 | b.6.1 | Ingresso accessibile | <input checked="" type="checkbox"/> | <input type="checkbox"/> | Fare clic o toccare qui per immettere il testo. |

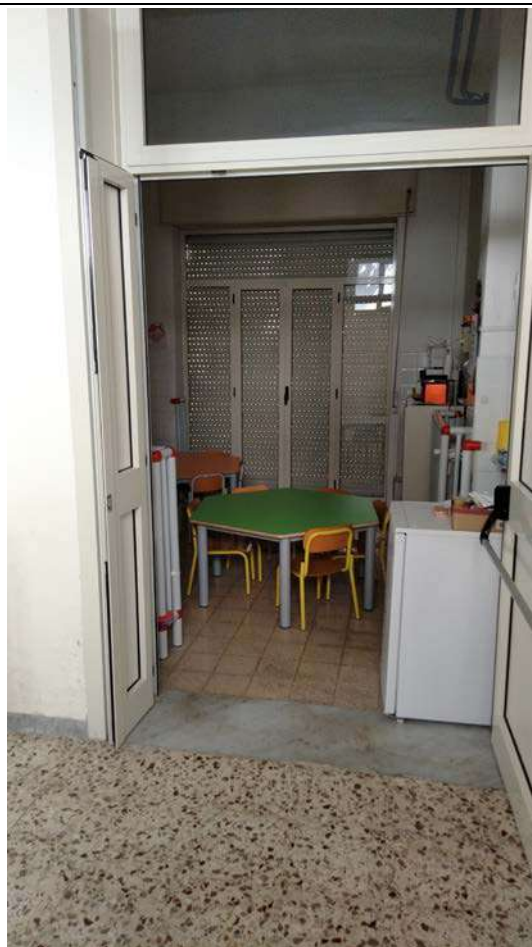
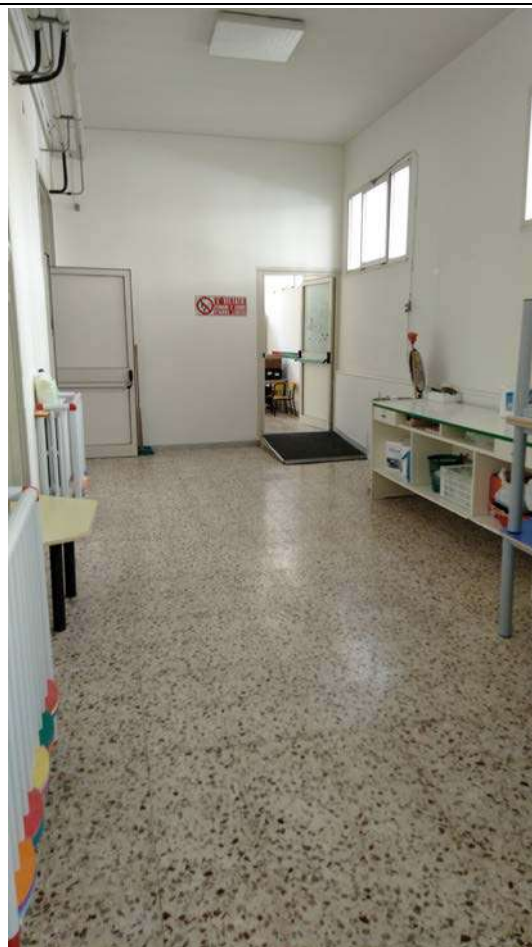
b.6.2  
Accessibilità  
percorsi  
principali

| EDIFICI SCOLASTICI | | TORRIONE BASSO<br>Infanzia Comunale | | INF_01 | |
|---|---|---|---|---|---|
| | b.6.2 | Accessibilità percorsi principali | <input checked="" type="checkbox"/> | <input type="checkbox"/> | Fare clic o toccare qui per immettere il testo. |

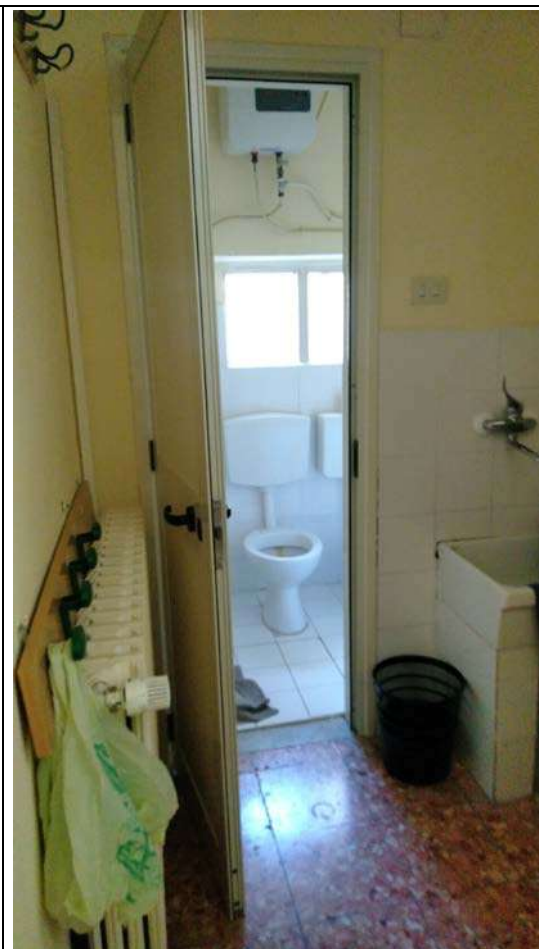
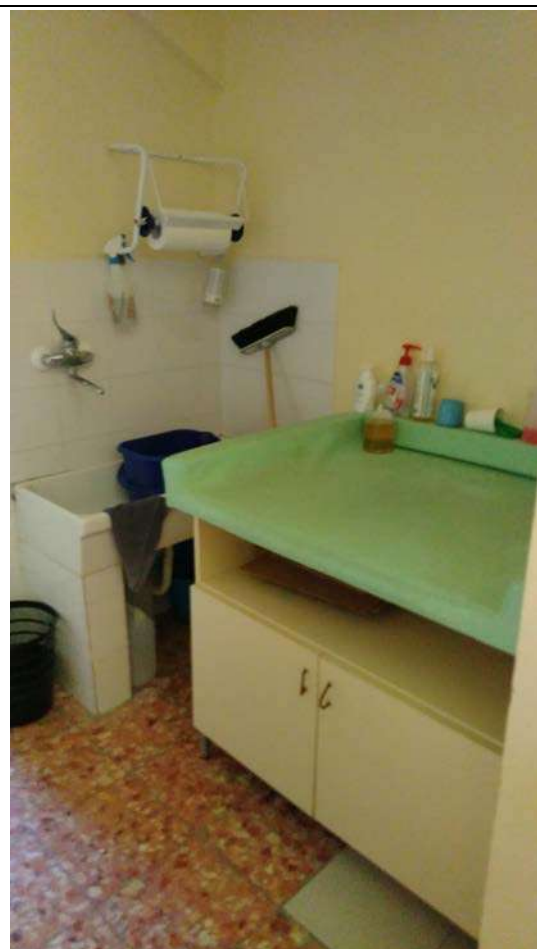
**b.6.3**  
**Presenza di**  
**almeno un**  
**servizio**  
**igienico**  
**attrezzato**

| EDIFICI SCOLASTICI | | TORRIONE BASSO<br>Infanzia Comunale | | INF_01 | |
|---|---|---|---|---|---|
| | b.6.3 | Presenza di almeno un servizio igienico attrezzato | <input type="checkbox"/> | <input type="checkbox"/> | Fare clic o toccare qui per immettere il testo. |

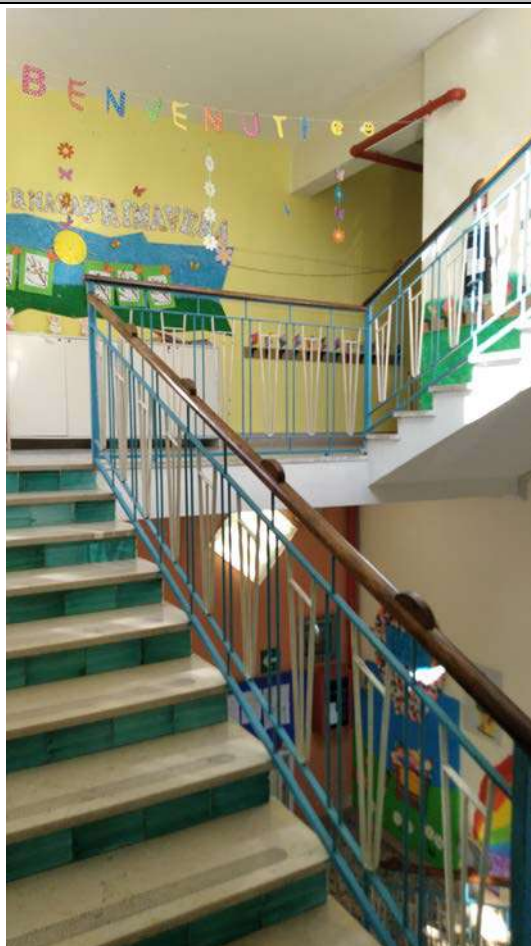
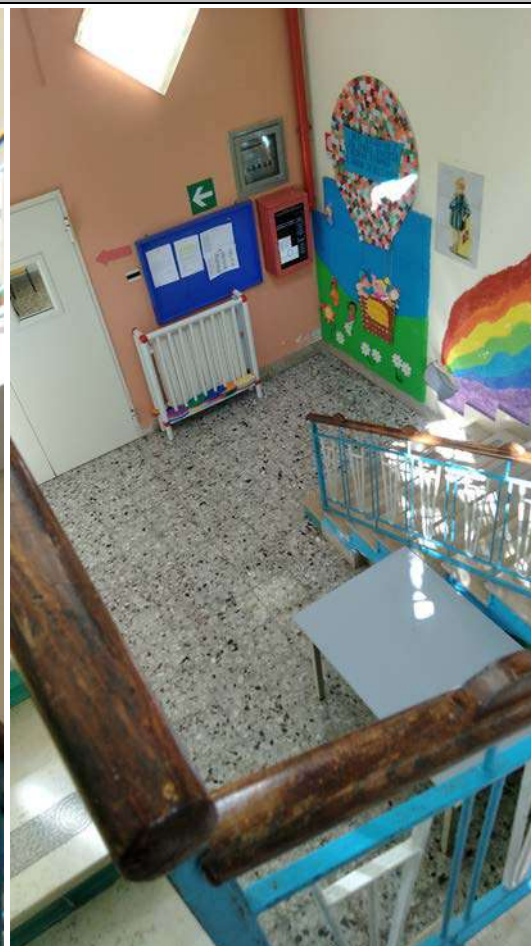
b.8.1  
Possibilità di  
raggiungere  
agevolmente il  
piano

| ACCESSIBILITA' PIANO INTERRATO EDIFICIO | | | | | |
|---|---|---|---|---|---|
| B.8 | <a href="#">b.8.1</a> | Possibilità di raggiungere agevolmente il piano | <input type="checkbox"/> | <input checked="" type="checkbox"/> | Non accessibile; è necessario realizzare il montascale o da valutare la realizzazione dell'ascensore |

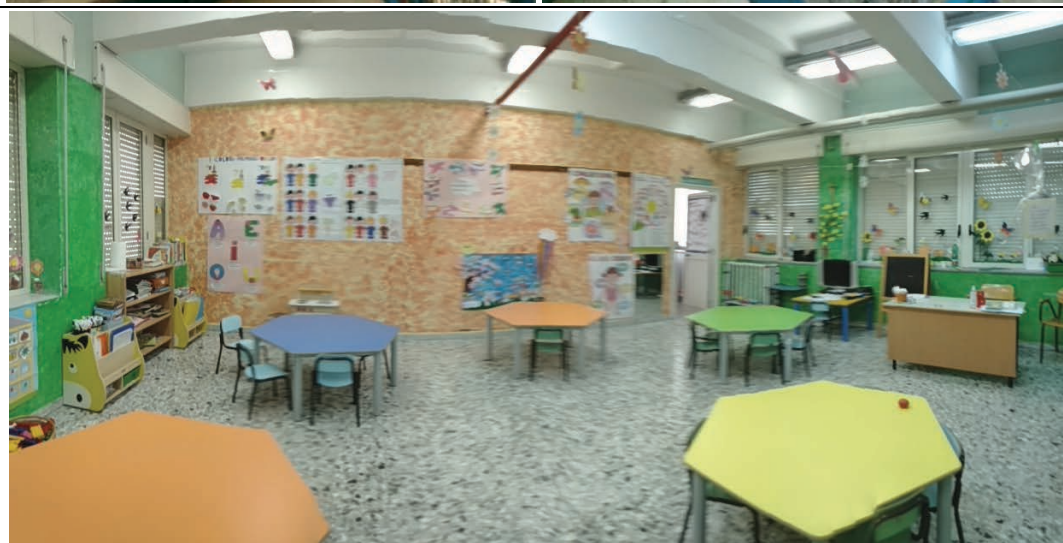
b.8.2  
Accessibilità  
percorsi  
principali

| ACCESSIBILITA' PIANO INTERRATO EDIFICIO | | | | | |
|---|---|---|---|---|---|
| | <a href="#">b.8.2</a> | Accessibilità dei percorsi principali | <input checked="" type="checkbox"/> | <input type="checkbox"/> | Fare clic o toccare qui per immettere il testo. |

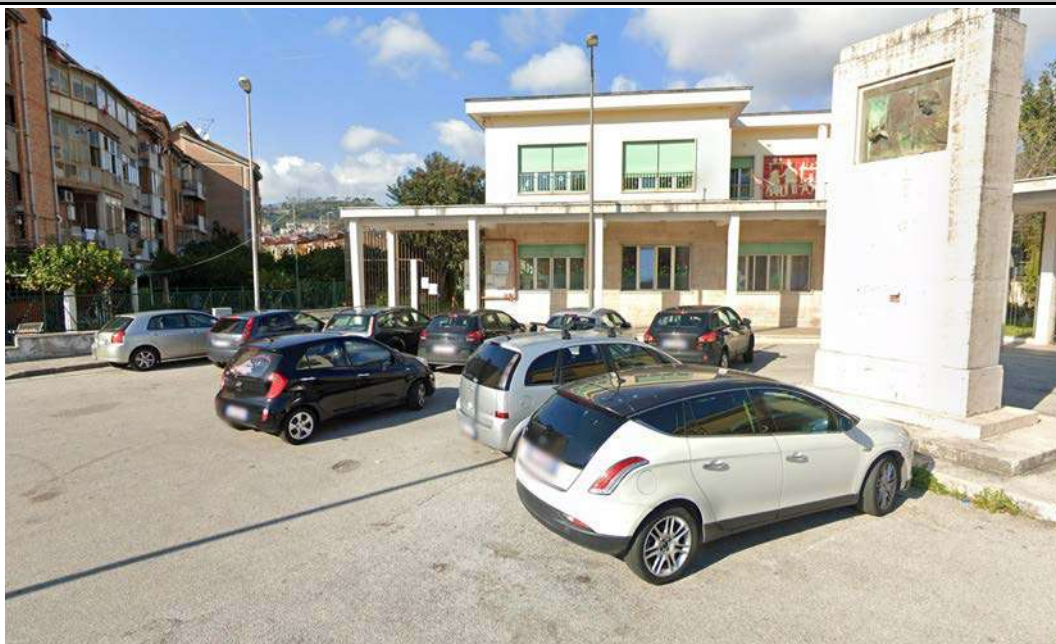
b.1.1  
Presenza di  
posti auto  
riservati

| EDIFICI SCOLASTICI | | PIO XII - Infanzia Comunale | | INF_02 | |
|---|---|---|---|---|---|
| B.1 | <a href="#">b.1.1</a> | Presenza di posti auto riservati | <input type="checkbox"/> | <input checked="" type="checkbox"/> | Da realizzare ex-novo nel piazzale in prossimità dell'entrata principale |

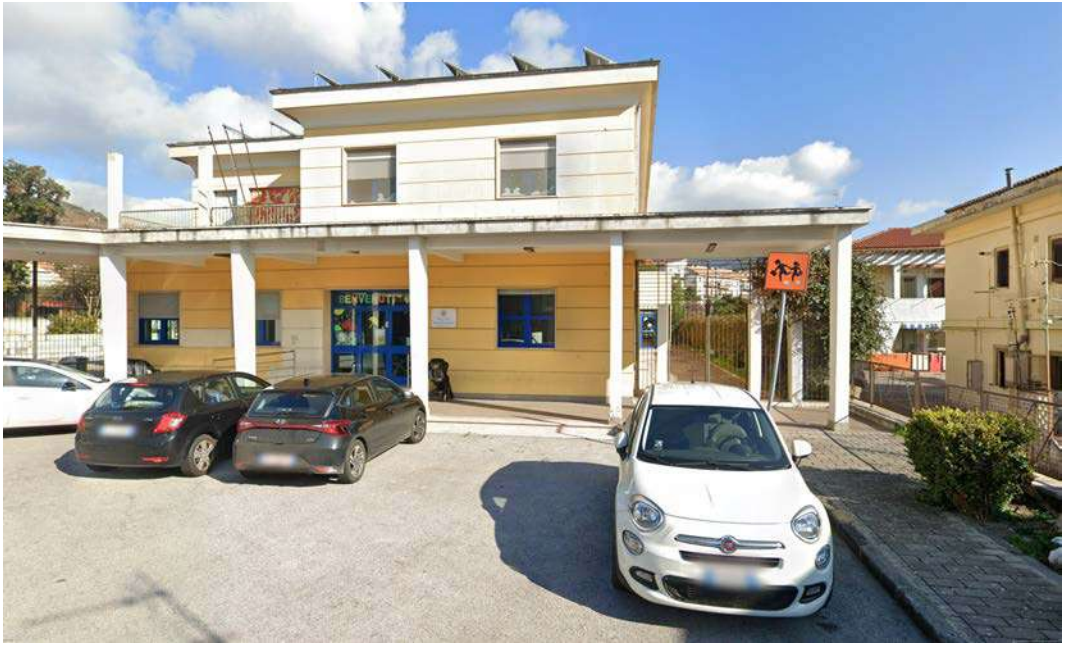
| B.2 | ORIENTAMENTO ESTERNO AL PERIMETRO | | |
|---|---|---|--|
| B.2 | <p>b.2.1<br/>Presenza di segnaletica</p> | | |

| EDIFICI SCOLASTICI | | PIO XII - Infanzia Comunale | | INF_02 | |
|---|---|---|---|---|---|
| B.2 | <a href="#">b.2.1</a> | Presenza di segnaletica | <input checked="" type="checkbox"/> | <input type="checkbox"/> | Segnaletica da inserire sia esternamente che internamente |

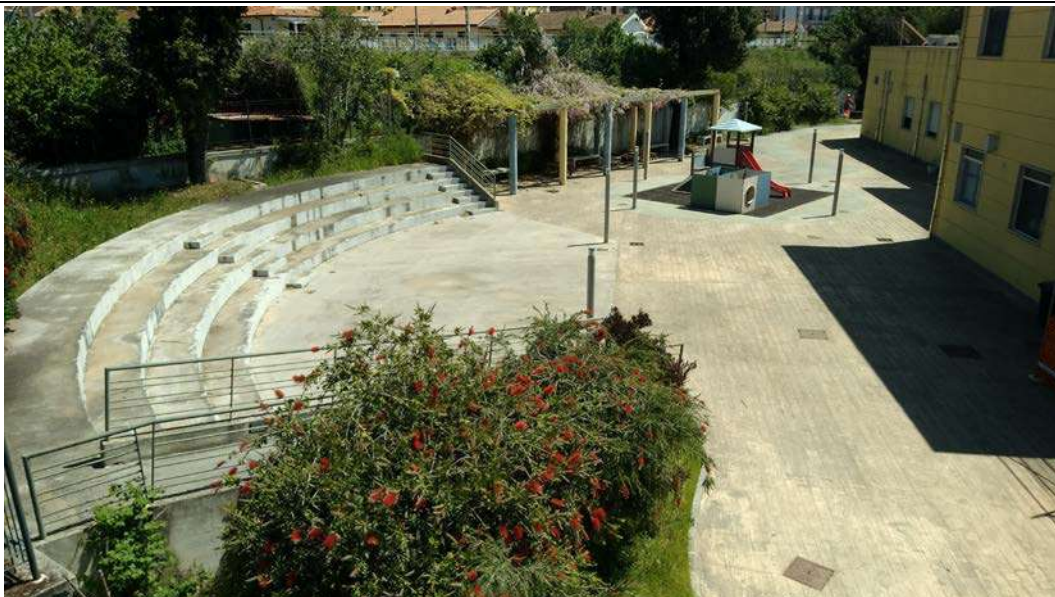
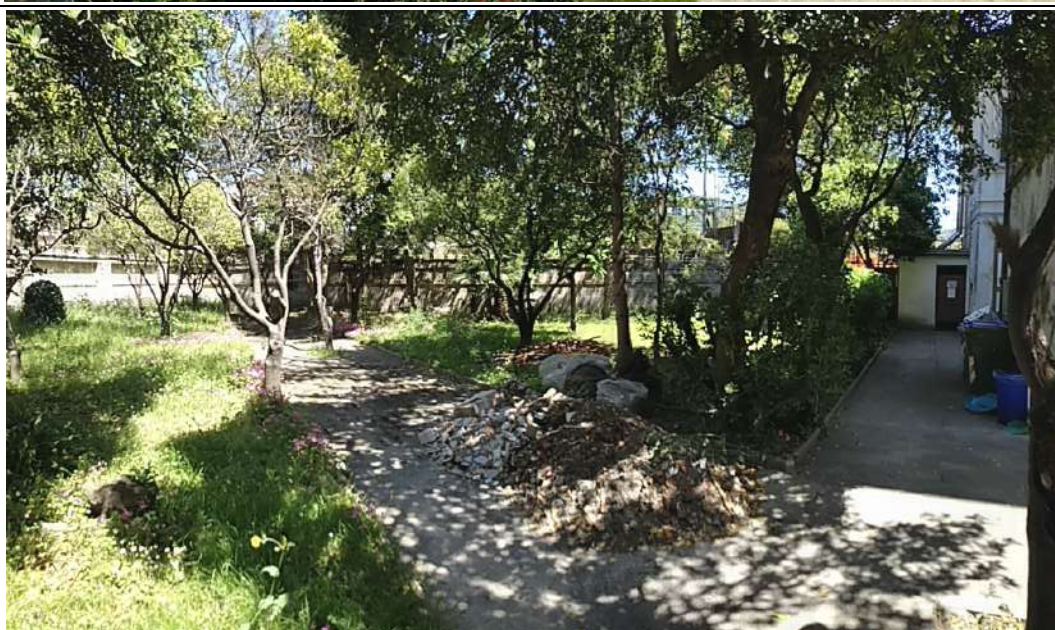
**b.3.3**  
Accessibilità  
del verde  
attrezzato  
esterno  
all'edificio e  
parco giochi

| EDIFICI SCOLASTICI | | PIO XII - Infanzia Comunale | | INF_02 | |
|---|---|---|---|---|---|
| | <a href="#">b.3.3</a> | Accessibilità del verde attrezzato esterno all'edificio e parco giochi | <input type="checkbox"/> | <input checked="" type="checkbox"/> | È possibile realizzare un'area verde attrezzata nello attuale spazio esterno; da adeguare con la realizzazione di giochi inclusivi. |
