## **FASE CONOSCITIVA - PARTE B**

### **PARTE B\_01: SCHEDE DI CENSIMENTO**

#### **b\_01\_3 Edifici Scolastici**

SCHEDA CENSIMENTO BARRIERE ARCHITETTONICHE  
PATRIMONIO IMMOBILIARE COMUNALE

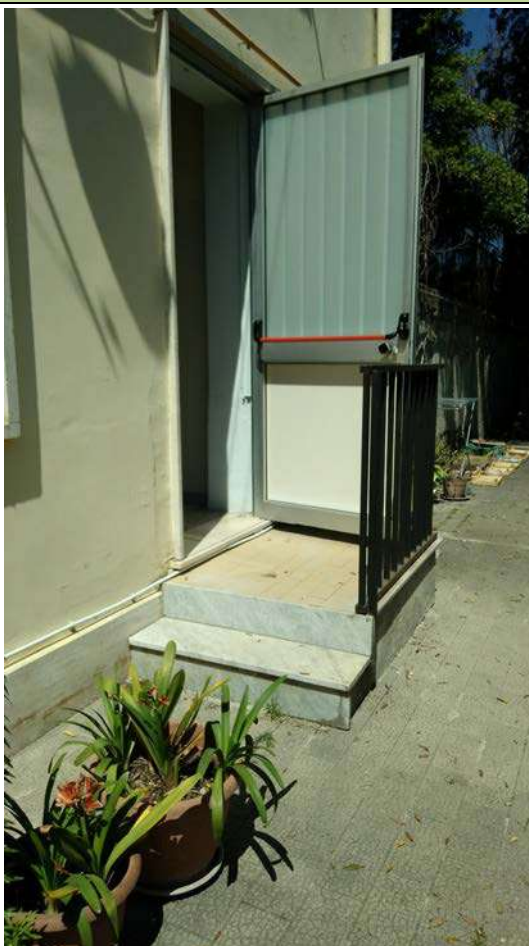
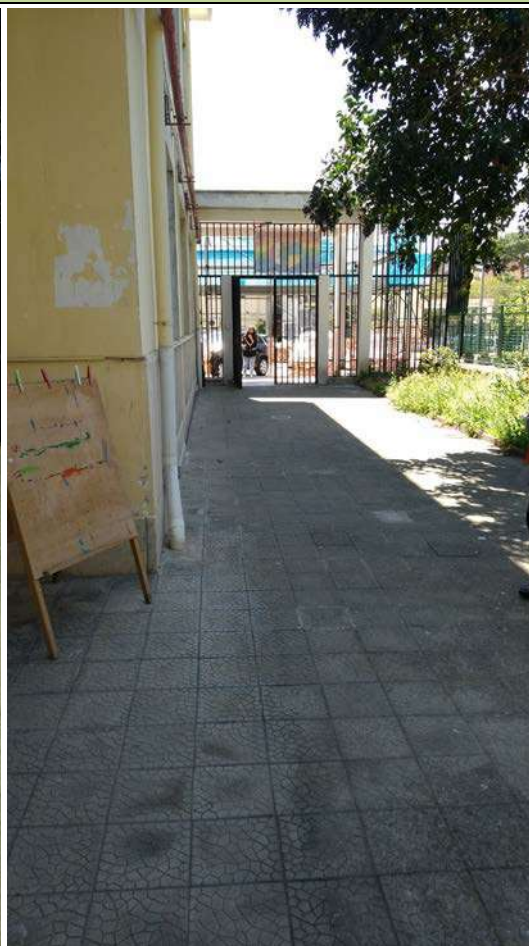
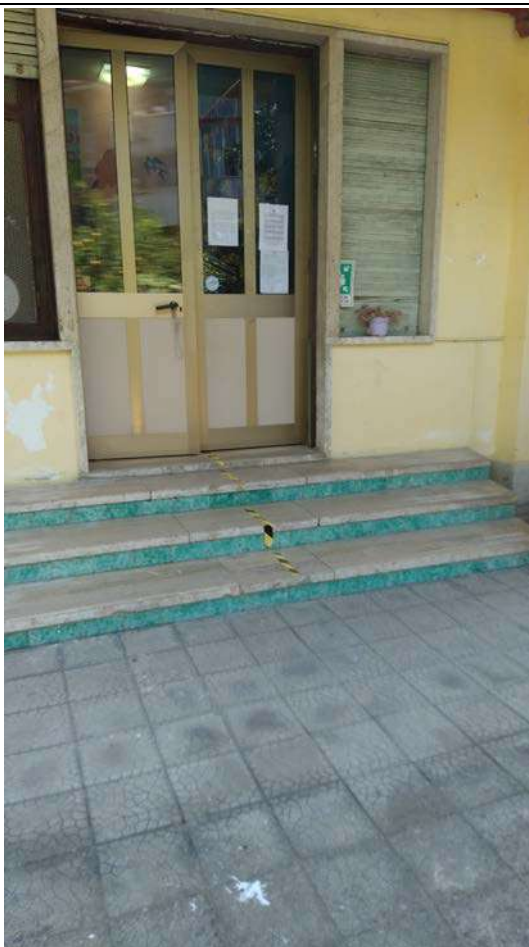
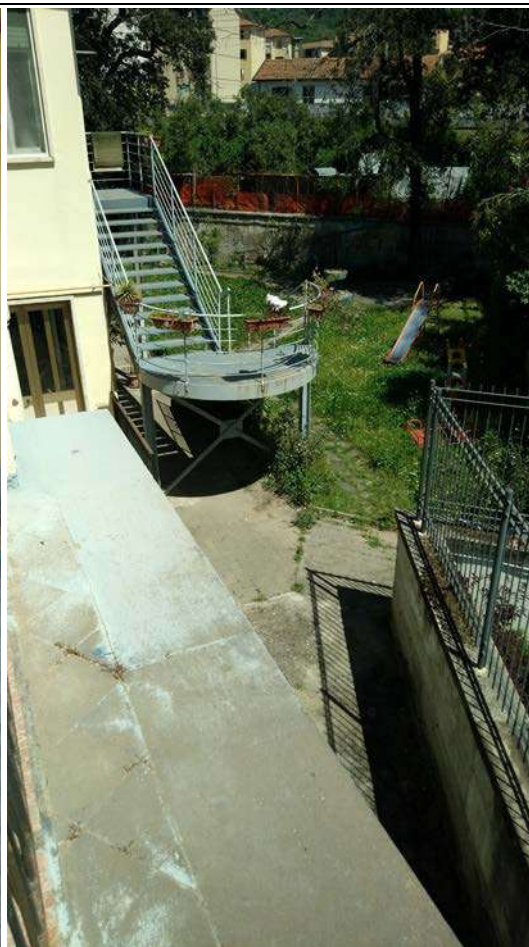
b.5.1  
Presenza vie di  
esodo

| EDIFICI SCOLASTICI | | TORRIONE BASSO<br>Infanzia Comunale | | INF_01 | |
|---|---|---|---|---|---|
| B.5 | <a href="#">b.5.1</a> | Presenza vie di esodo | <input checked="" type="checkbox"/> | <input type="checkbox"/> | Da verificare le vie di fuga antincendio. |

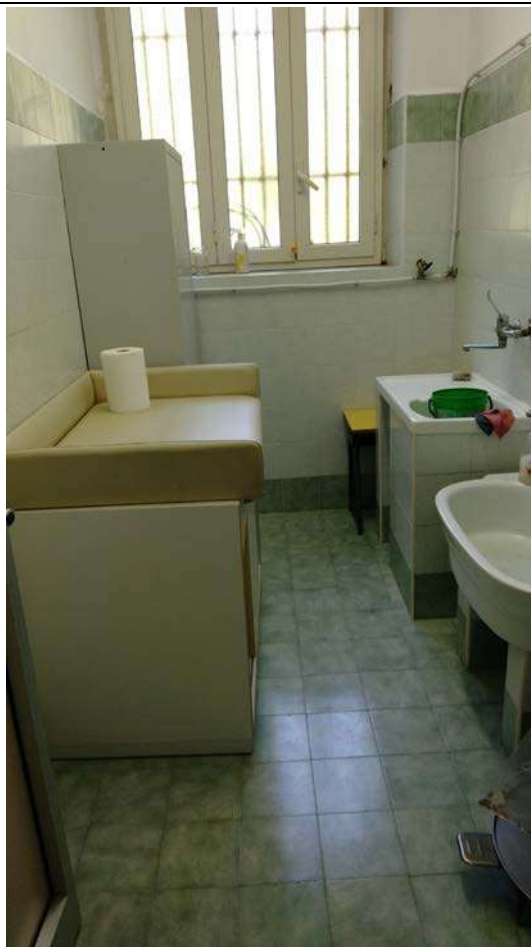
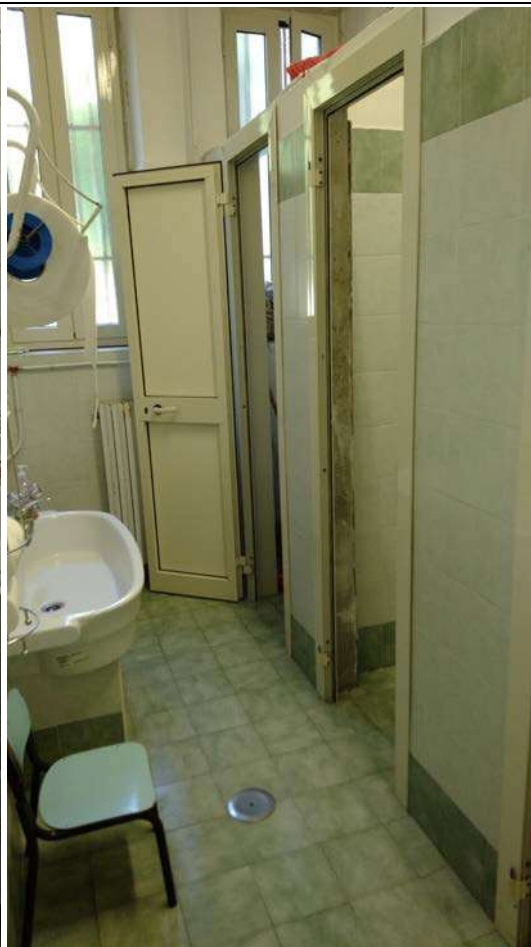
b.6.3  
Presenza di  
almeno un  
servizio  
igienico  
attrezzato

| | <a href="#">b.6.3</a> | Presenza di almeno un servizio igienico attrezzato | <input type="checkbox"/> | <input checked="" type="checkbox"/> | Da realizzare ex-novo attraverso l'adeguamento dei servizi esistenti. |

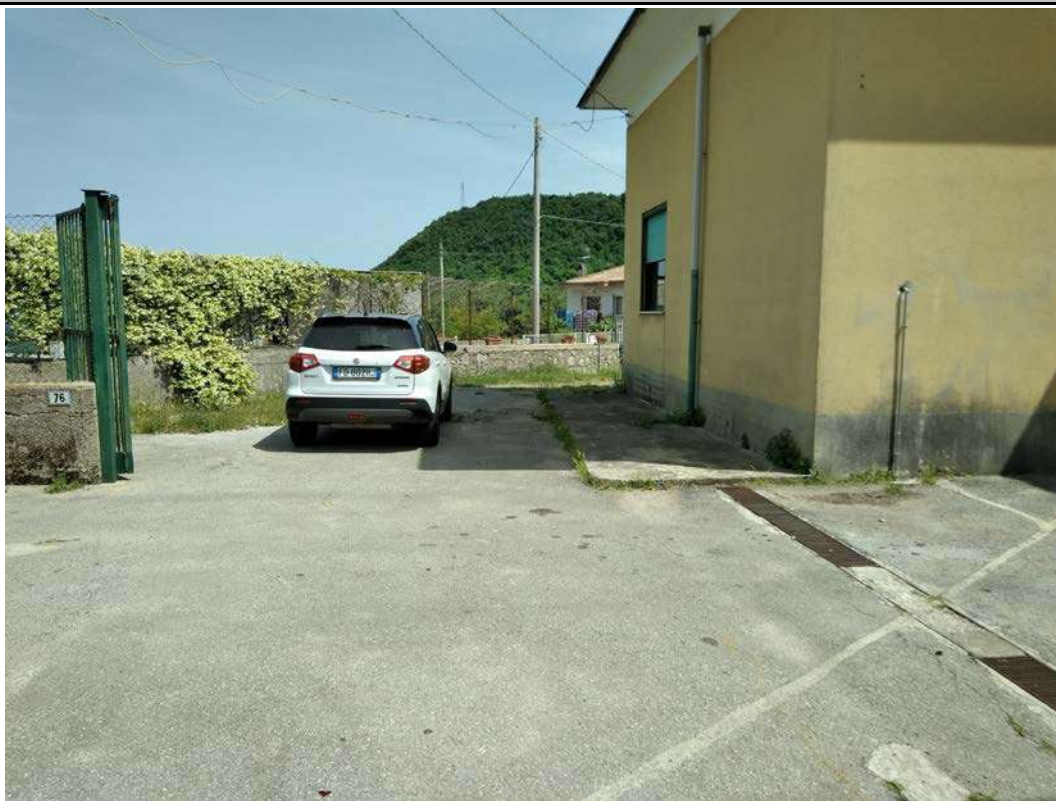
b.1.1  
Presenza di  
posti auto  
riservati

| EDIFICI SCOLASTICI | | SEZIONE PRIMAVERA<br>San Giovanni Bosco | | | INF<br>03 | |
|---|---|---|---|---|---|--|
| B.1 | <a href="#">b.1.1</a> | Presenza di posti auto riservati | <input type="checkbox"/> | <input checked="" type="checkbox"/> | Da inserire il parcheggio disabili all'interno del perimetro in prossimità dell'ingresso principale. | |

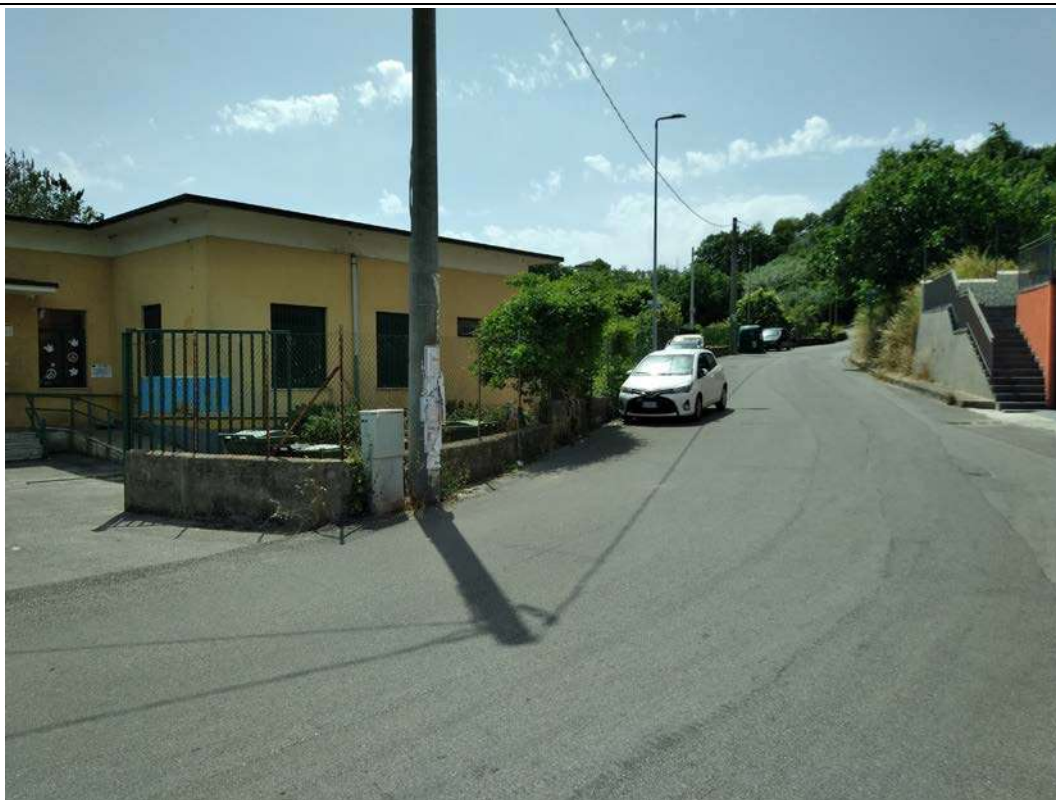
b.1.2  
Presenza di  
almeno un  
percorso  
pedonale  
accessibile che  
porti all'ingresso  
del perimetro

| EDIFICI SCOLASTICI | | SEZIONE PRIMAVERA<br>San Giovanni Bosco | | | INF<br>03 | |
|---|---|---|---|---|---|--|
| | <a href="#">b.1.2</a> | Presenza di almeno un percorso pedonale accessibile che porti all'ingresso del perimetro | <input type="checkbox"/> | <input checked="" type="checkbox"/> | Da realizzare un percorso accessibile con pavimentazione Loges | |

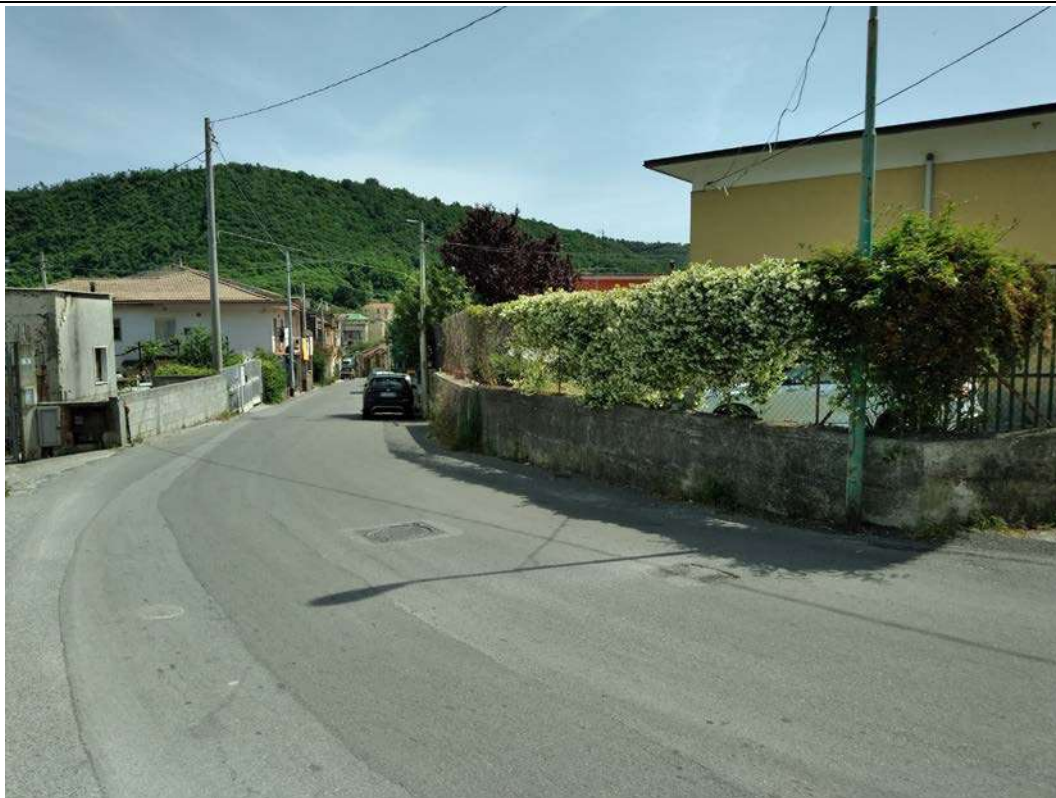
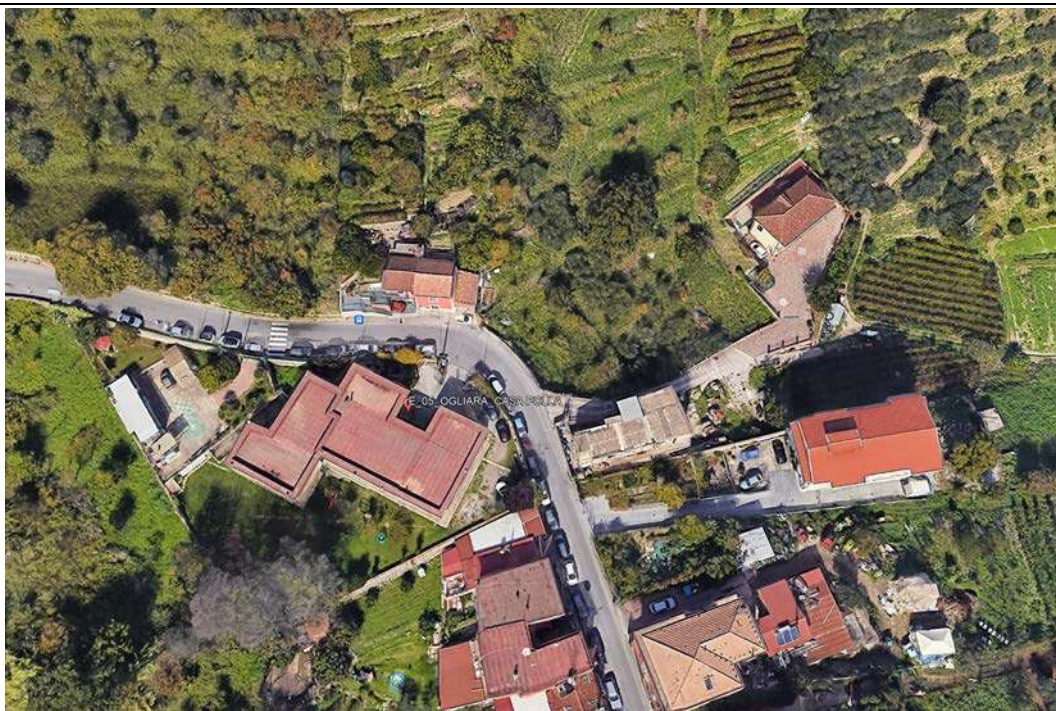
**b.1.3**  
**Presenza di**  
**fermate autobus**  
**in prossimità del**  
**perimetro**

| EDIFICI SCOLASTICI | | SEZIONE PRIMAVERA<br>San Giovanni Bosco | | | INF<br>03 | |
|---|---|---|---|---|---|--|
| | <a href="#">b.1.3</a> | Presenza di fermate autobus in prossimità del perimetro | <input checked="" type="checkbox"/> | <input type="checkbox"/> | | |

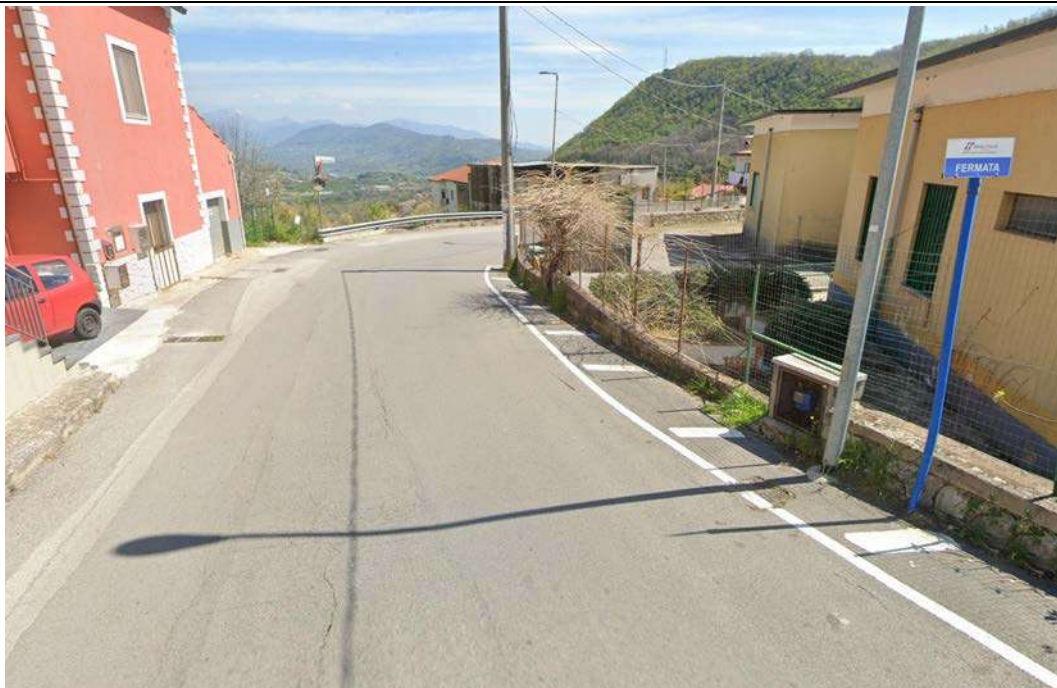
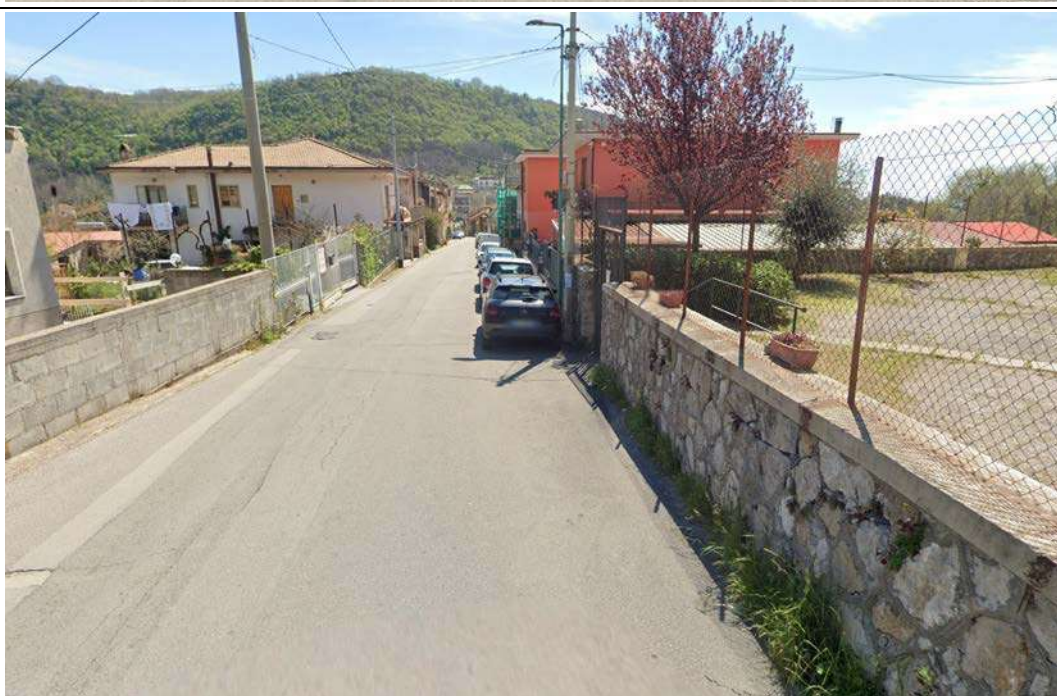
**b.1.4**  
**Presenza di**  
**almeno un**  
**percorso**  
**pedonale**  
**accessibile che**  
**dalla fermata**  
**porti all'ingresso**

| EDIFICI SCOLASTICI | | SEZIONE PRIMAVERA<br>San Giovanni Bosco | | | INF<br>03 | |
|---|---|---|---|---|---|--|
| | <a href="#">b.1.4</a> | Presenza di almeno un percorso pedonale accessibile che dalla fermata porti all'ingresso | <input type="checkbox"/> | <input checked="" type="checkbox"/> | Da realizzare un percorso accessibile con pavimentazione Loges | |

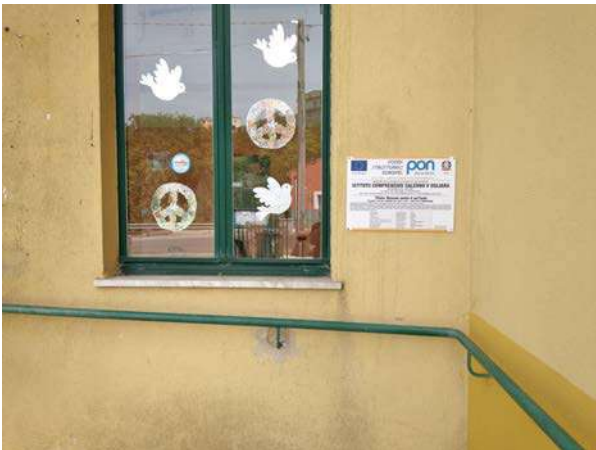
| B.2 | ORIENTAMENTO ESTERNO AL PERIMETRO | |
|---|---|---|
| B.2 | b.2.1<br>Presenza di segnaletica | |

| EDIFICI SCOLASTICI | | SEZIONE PRIMAVERA<br>San Giovanni Bosco | | | INF<br>03 | |
|---|---|---|---|---|---|--|
| B.2 | <a href="#">b.2.1</a> | Presenza di segnaletica | <input checked="" type="checkbox"/> | <input type="checkbox"/> | Non è presente segnaletica che indichi la presenza di una scuola né di bambini nei dintorni | |

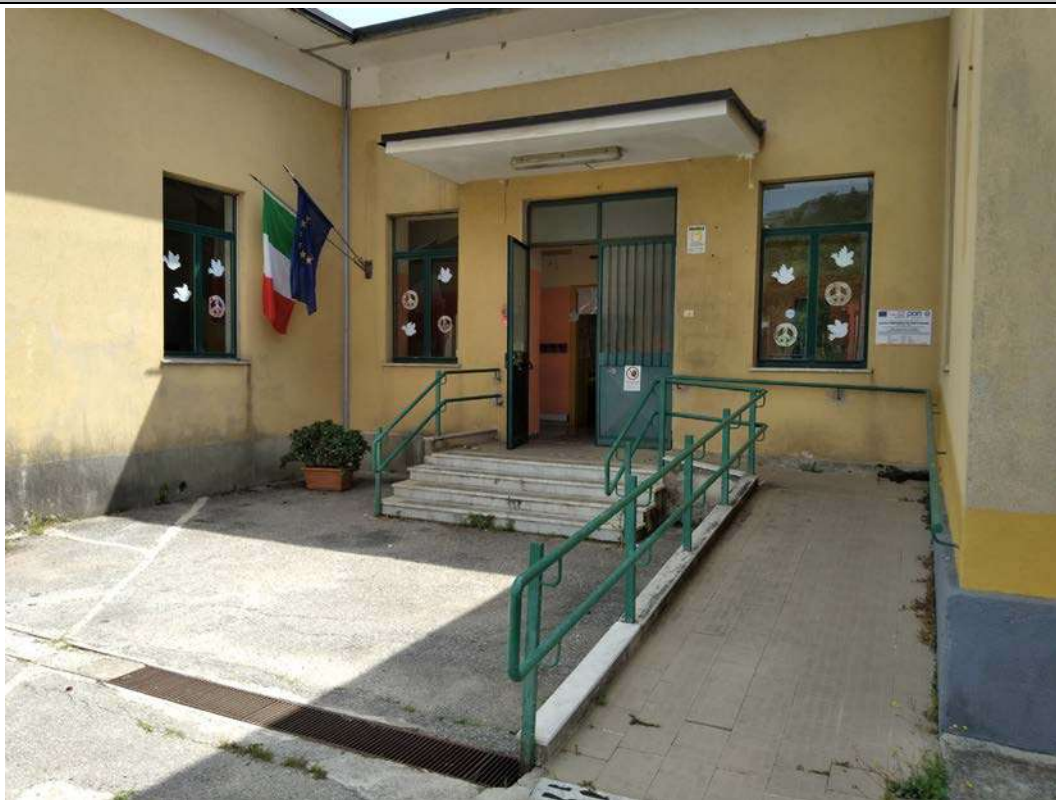
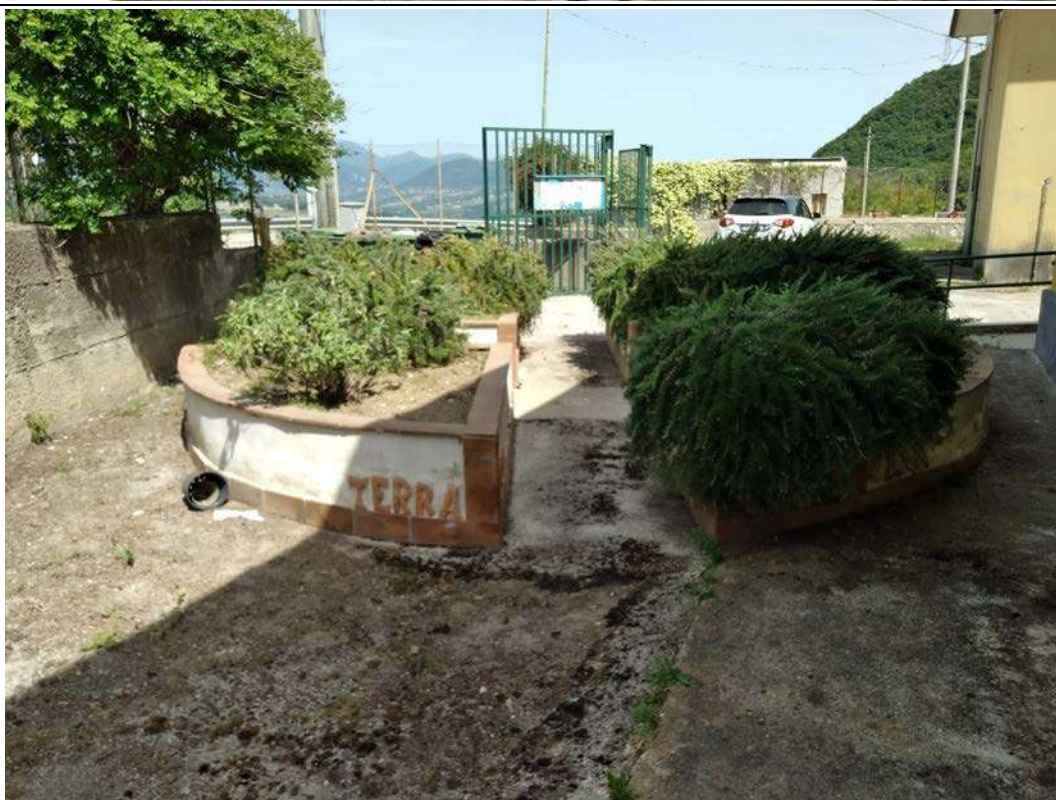
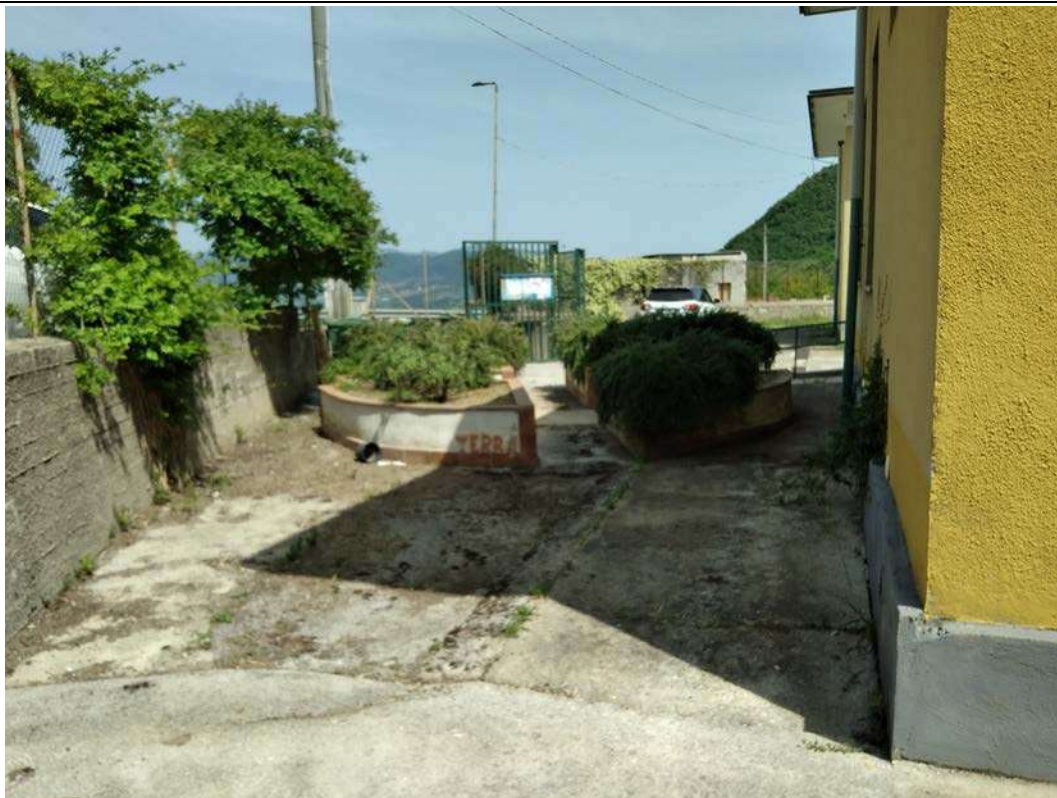
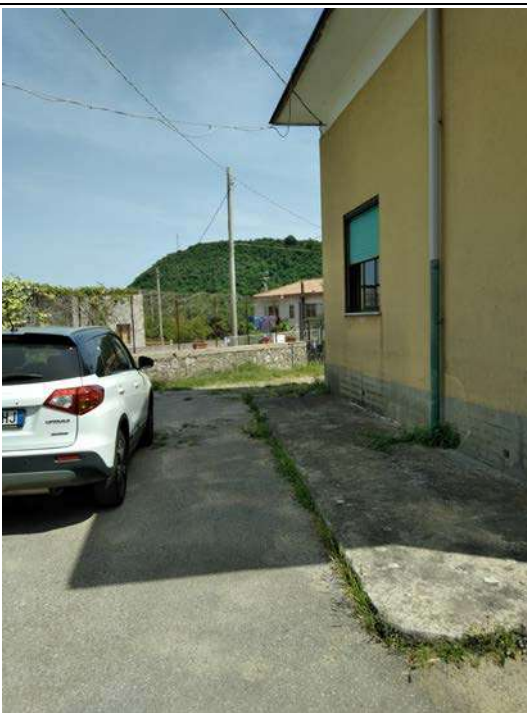
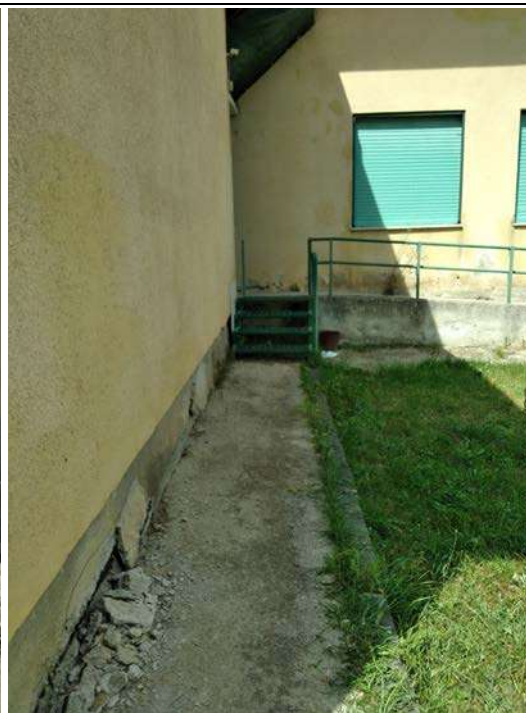
b.3.1  
Almeno un  
percorso  
pedonale  
accessibile che  
porti  
all'ingresso  
dell'edificio

| EDIFICI SCOLASTICI | | SEZIONE PRIMAVERA<br>San Giovanni Bosco | | | INF<br>03 | |
|---|---|---|---|---|---|--|
| B.3 | <a href="#">b.3.1</a> | Almeno un percorso pedonale accessibile che porti all'ingresso dell'edificio | <input checked="" type="checkbox"/> | <input type="checkbox"/> | Da adeguare con interventi di manutenzione ordinaria sulla pavimentazione che risulta | |
| | <a href="#">b.3.2</a> | Presenza di rampe di accesso ai percorsi pedonali | <input checked="" type="checkbox"/> | <input type="checkbox"/> | sconnessa. | |
