# **P**iano di **E**liminazione delle **B**arriere **A**rchitettoniche

COMUNE DI SALERNO

## **PARTE B\_01: SCHEDE DI CENSIMENTO**

### **b\_01\_I Parchi e aree verdi**

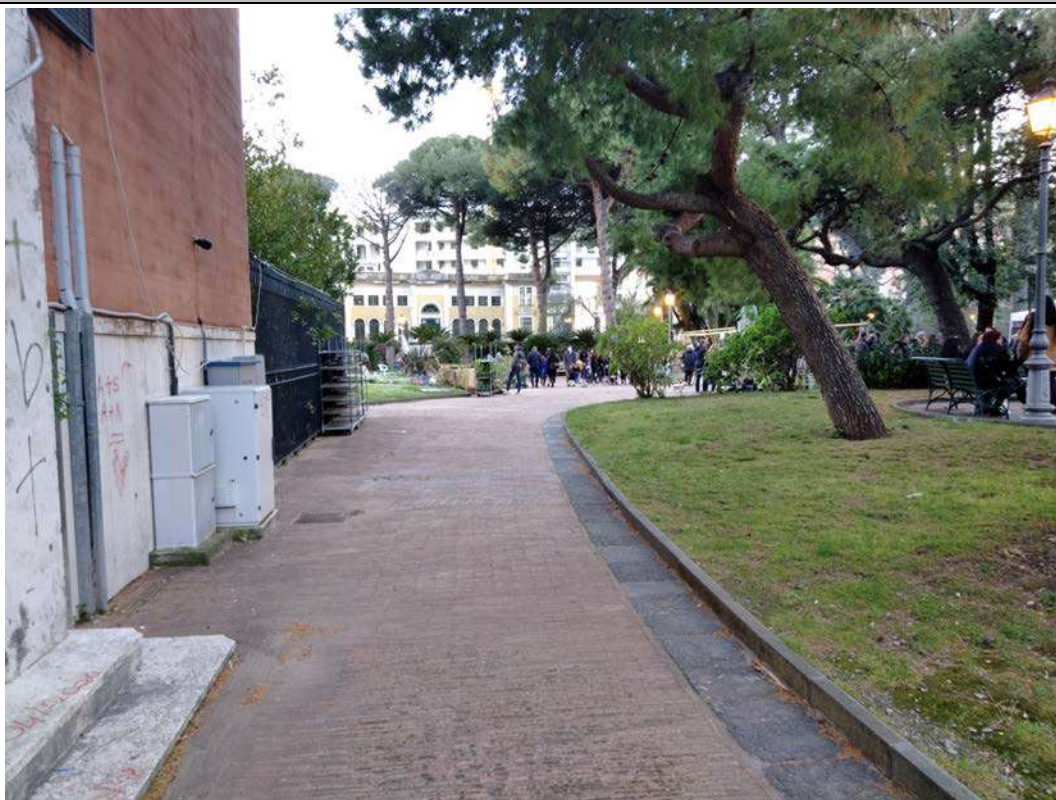
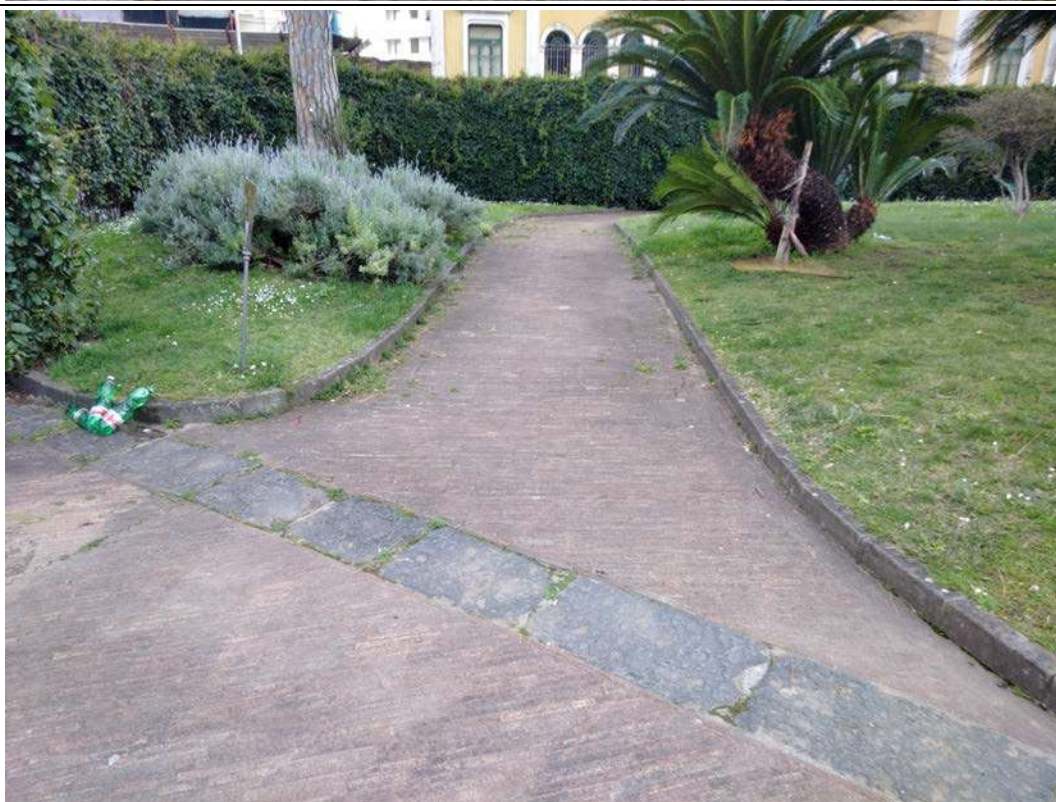
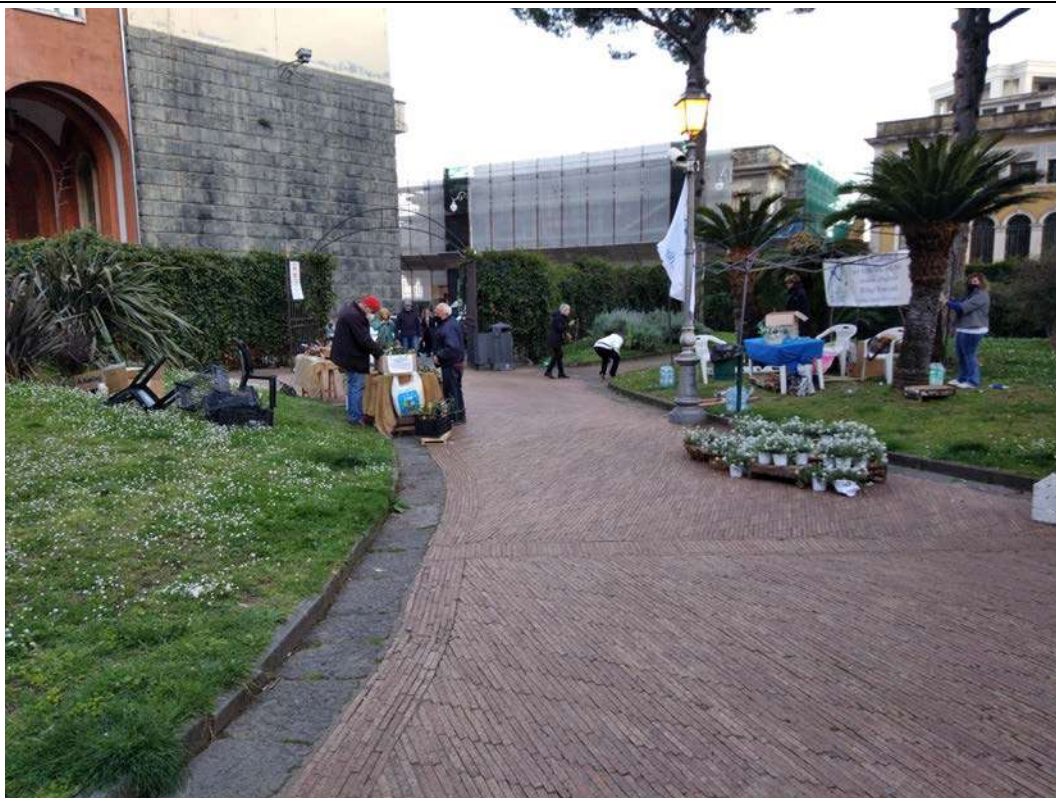
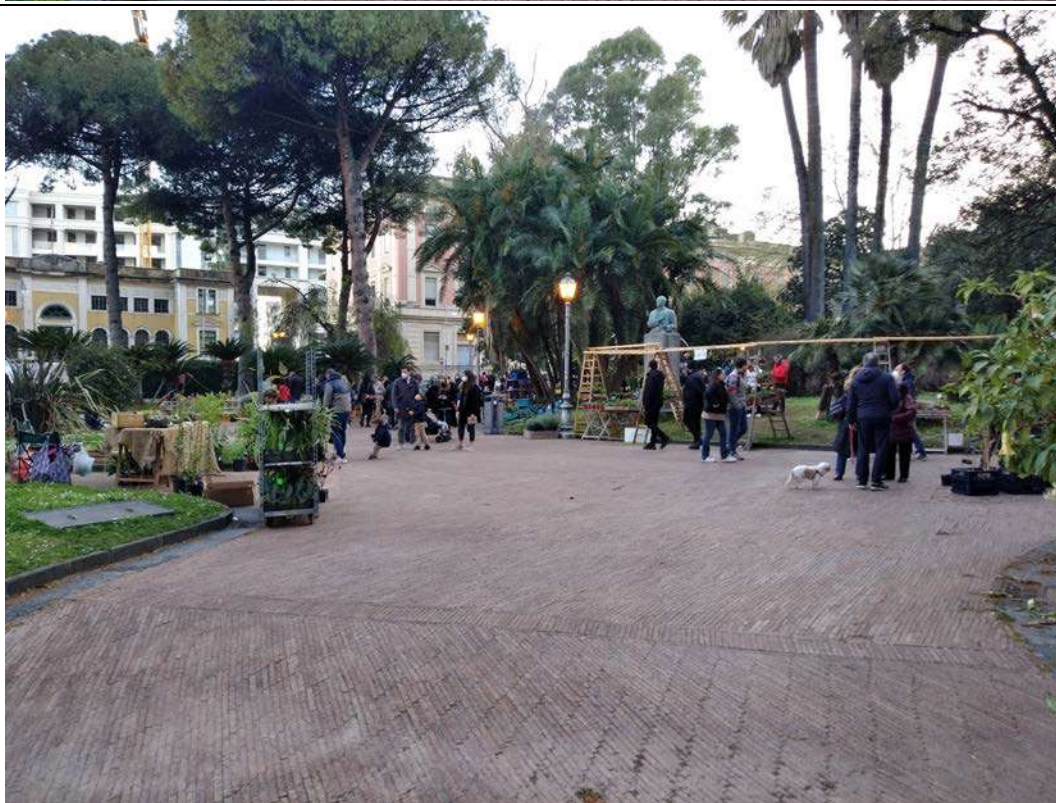
b.4.1  
Accessibilità  
dei percorsi  
principali

| PARCHI URBANI<br>E AREE VERDI | | VILLA COMUNALE | | | 01 |
|---|---|---|---|---|---|
| | b.6.2 | Accessibilità percorsi principali | <input checked="" type="checkbox"/> | <input type="checkbox"/> | In alcuni punti la pavimentazione è sconnessa. |

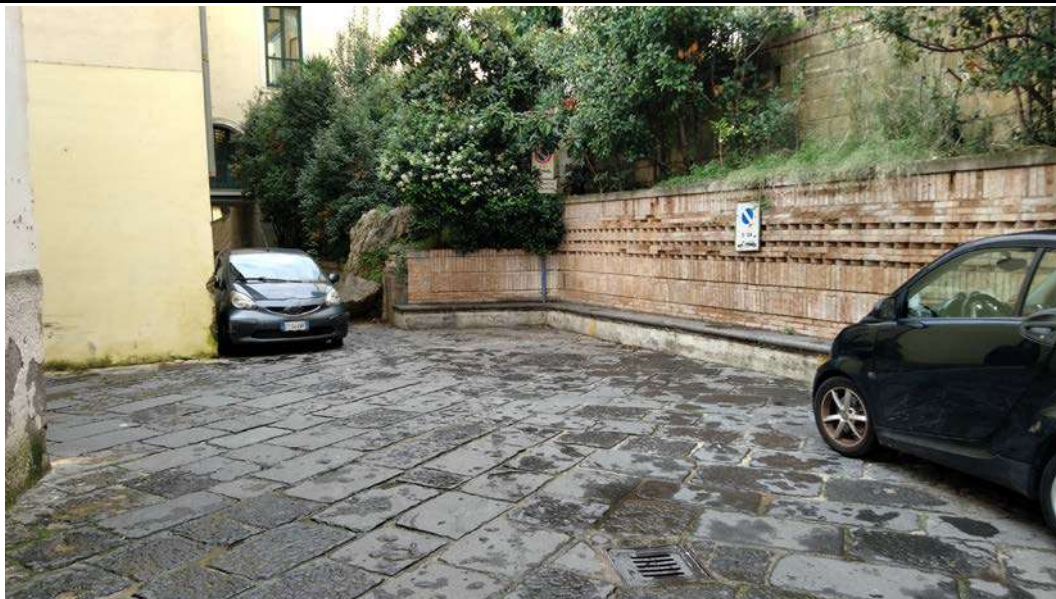
b.1.1  
Presenza di  
posti auto  
riservati

| PARCHI URBANI<br>E AREE VERDI | | GIARDINI DELLA MINERVA | | | 02 |
|---|---|---|---|---|---|
| B.1 | <a href="#">b.1.1</a> | Presenza di posti auto riservati | <input type="checkbox"/> | <input checked="" type="checkbox"/> | Non è presente posto auto riservato in prossimità dell'edificio. |

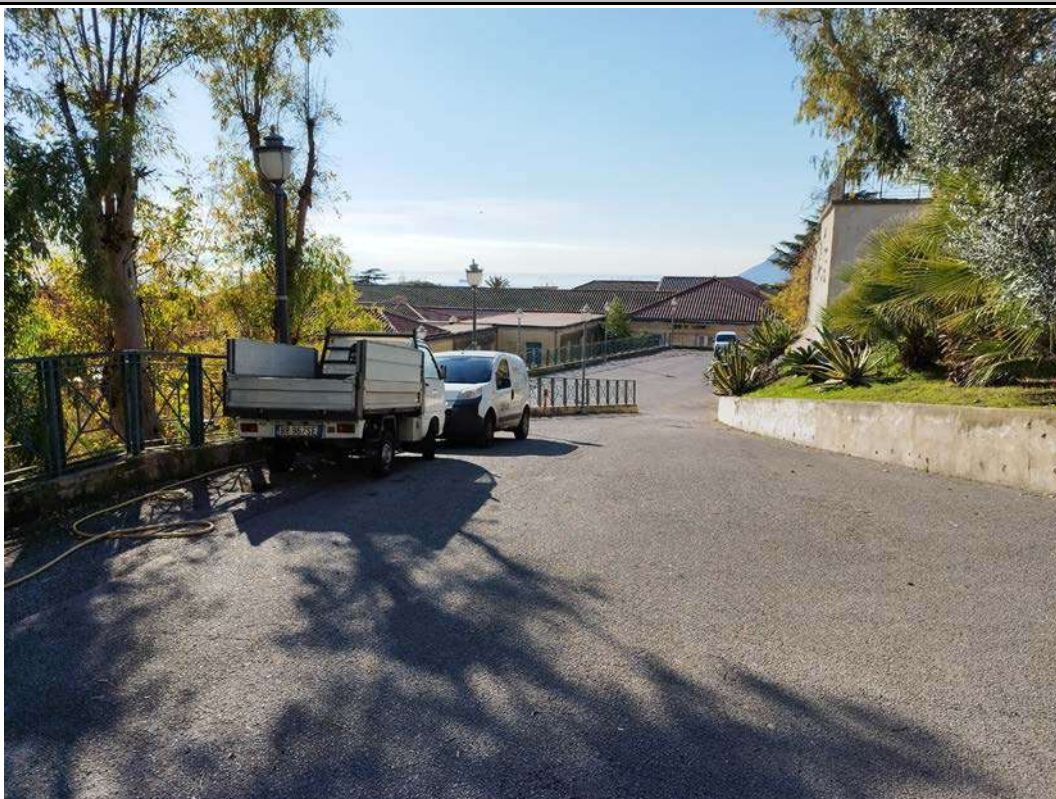
b.1.1  
Presenza di  
posti auto  
riservati

| PARCHI URBANI<br>E AREE VERDI | | PARCO DEL SEMINARIO | | | 03 |
|---|---|---|---|---|---|
| B.1 | <a href="#">b.1.1</a> | Presenza di posti auto riservati | <input type="checkbox"/> | <input checked="" type="checkbox"/> | |

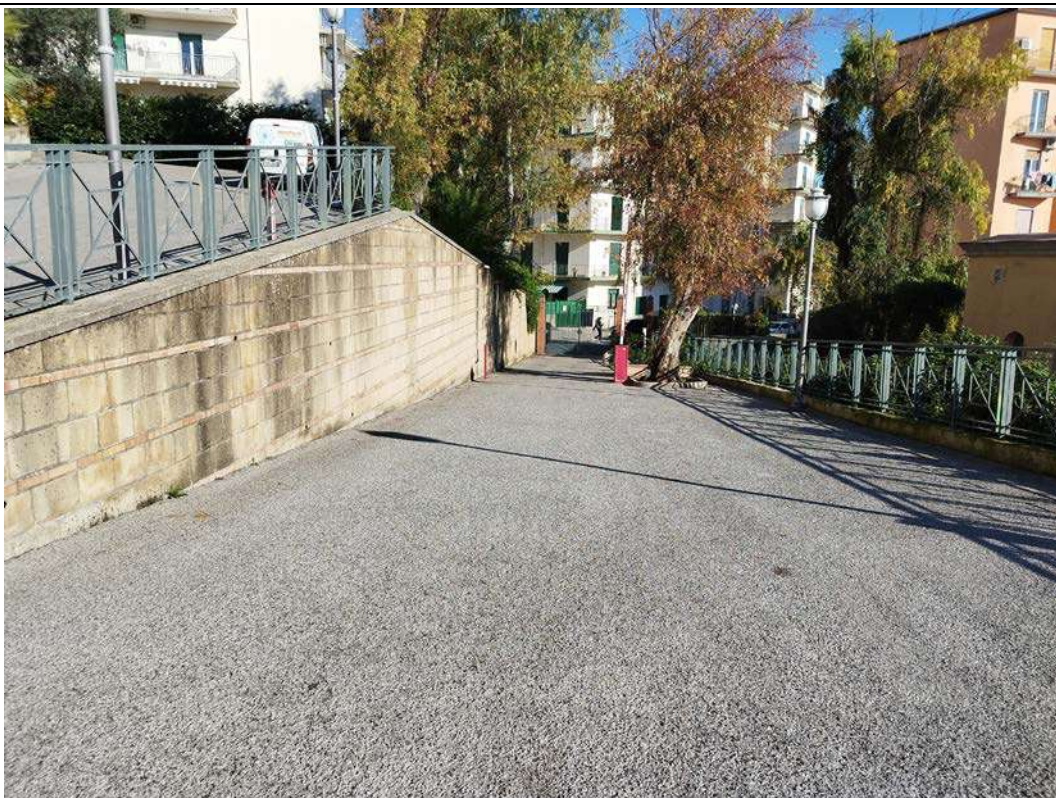
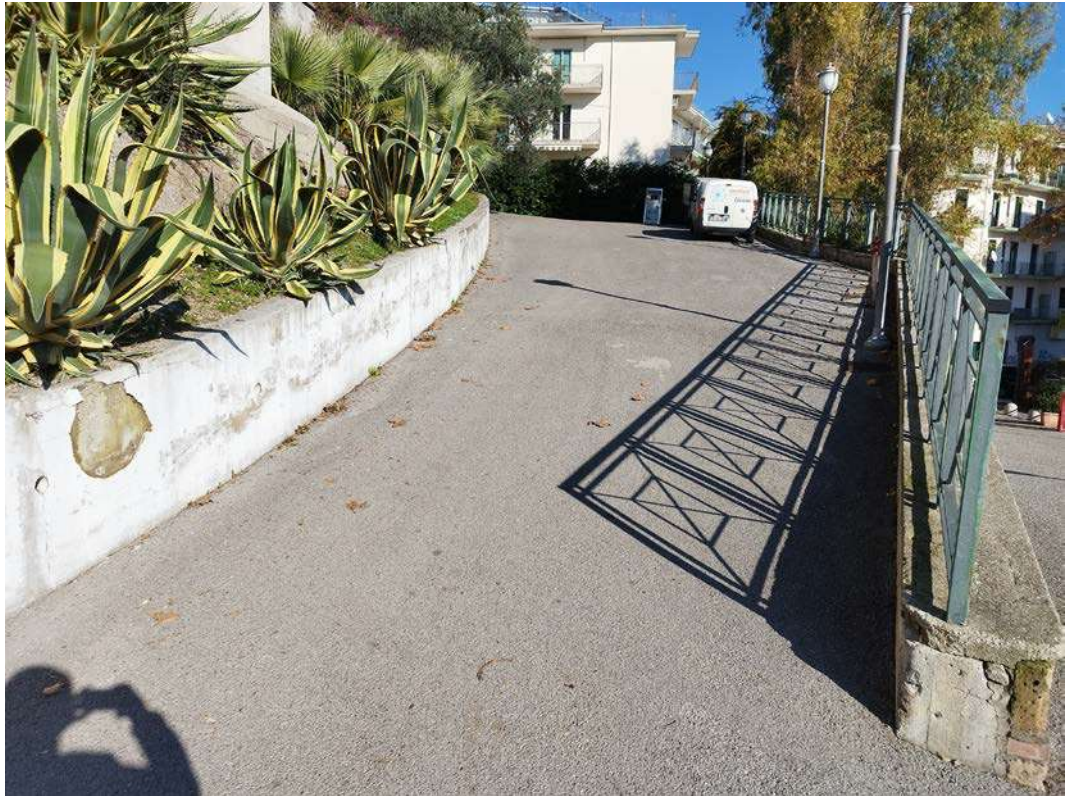
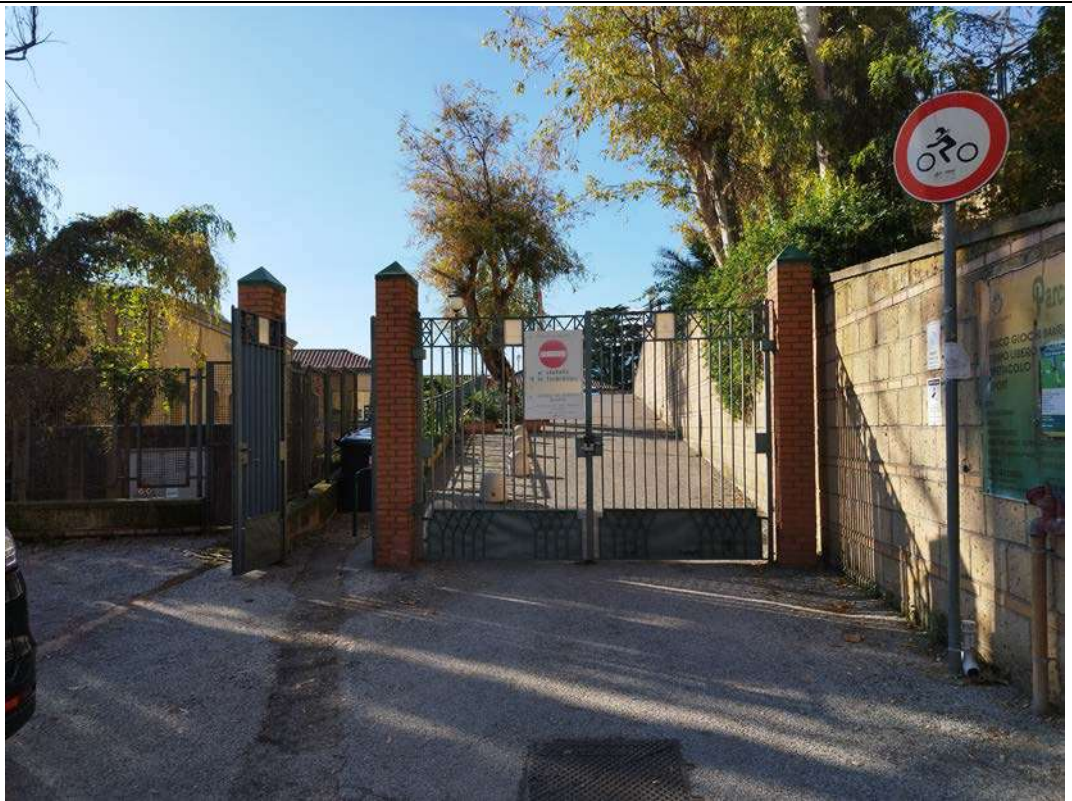
b.1.2  
Presenza di  
almeno un  
percorso  
pedonale  
accessibile che  
porti all'ingresso  
del perimetro

| PARCHI URBANI<br>E AREE VERDI | | PARCO DEL SEMINARIO | | | 03 |
|---|---|---|---|---|---|
| | <a href="#">b.1.2</a> | Presenza di almeno un percorso pedonale accessibile che porti all'ingresso del perimetro | <input type="checkbox"/> | <input checked="" type="checkbox"/> | |

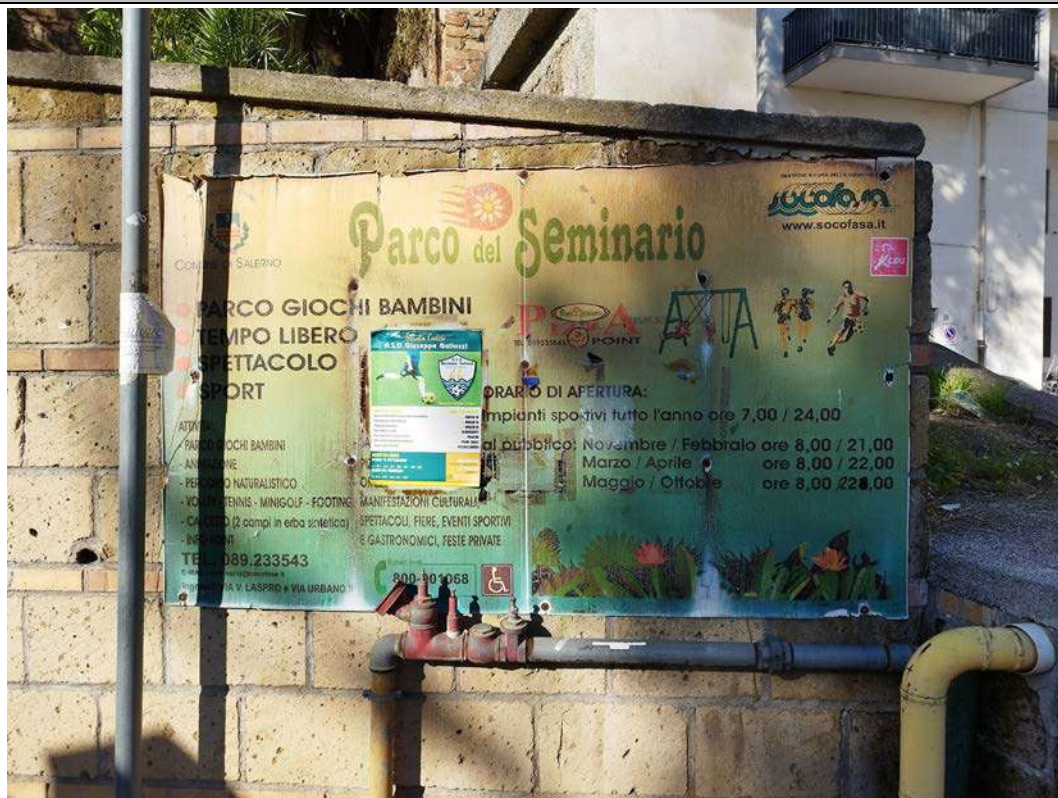
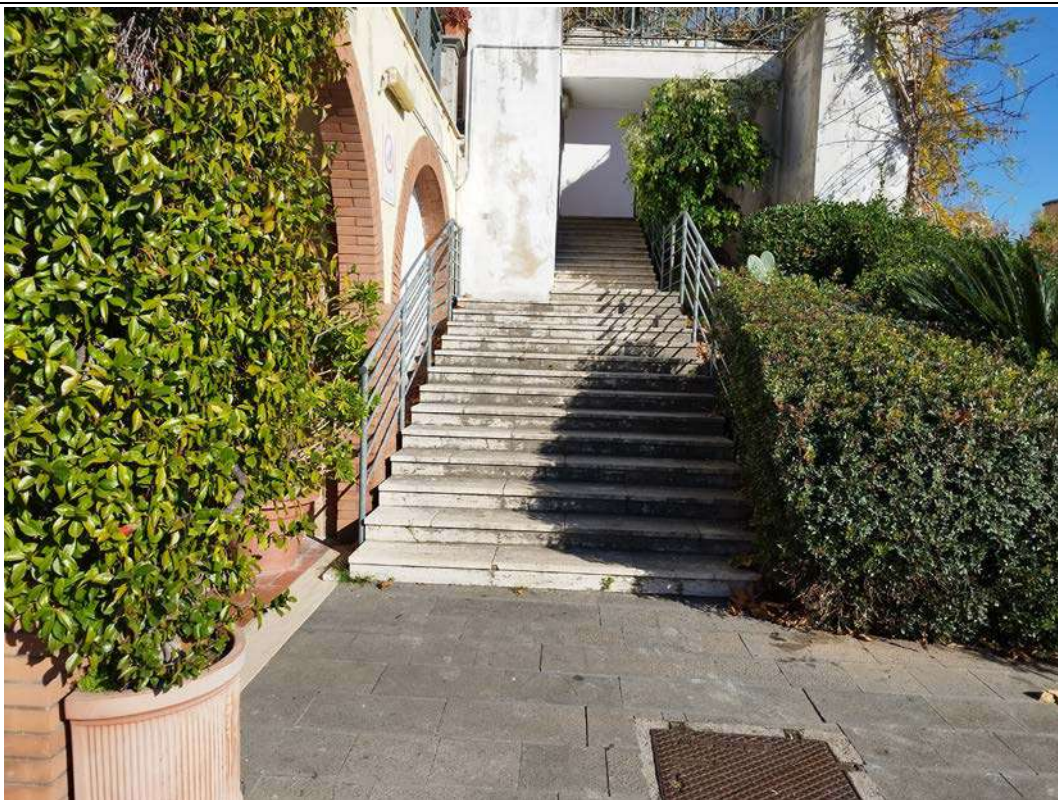
b.2.1  
B.2 Presenza di  
segnaletica

| PARCHI URBANI<br>E AREE VERDI | | PARCO DEL SEMINARIO | | | 03 |
|---|---|---|---|---|---|
| B.2 | b.2.1 | Presenza di segnaletica | <input type="checkbox"/> | <input checked="" type="checkbox"/> | |

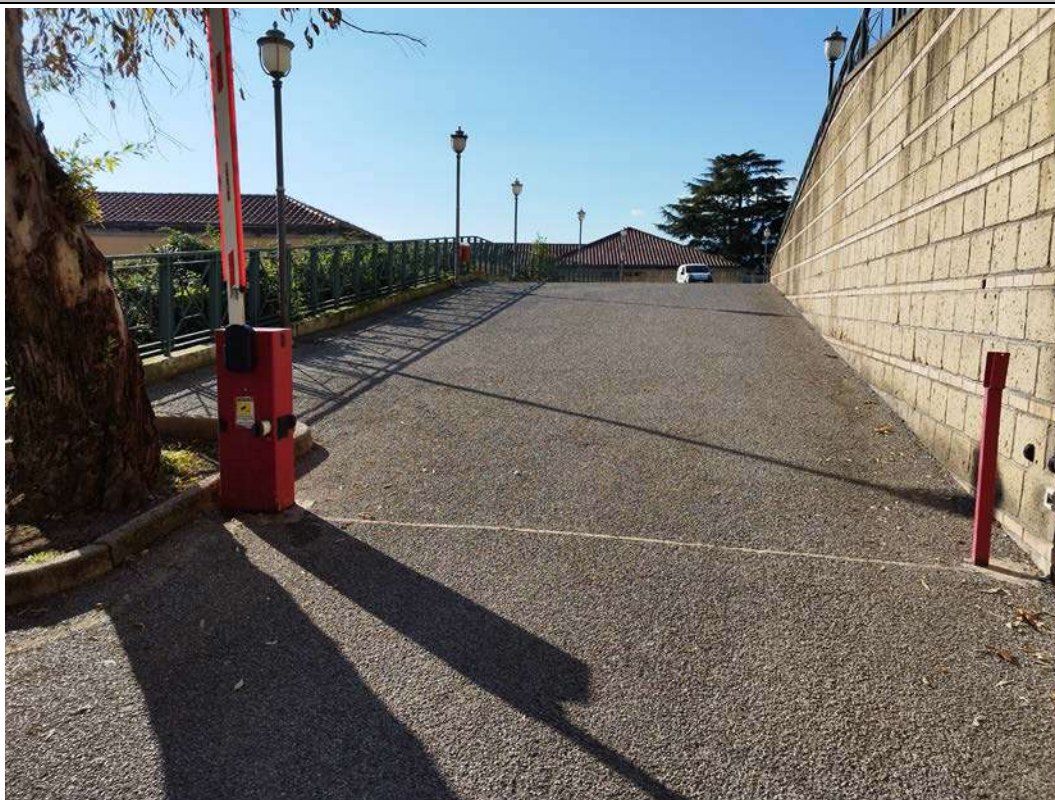
b.3.1  
Almeno un  
percorso  
pedonale  
accessibile che  
porti  
all'ingresso  
dell'immobile

| PARCHI URBANI<br>E AREE VERDI | | PARCO DEL SEMINARIO | | | 03 |
|---|---|---|---|---|---|
| B.3 | b.3.1 | Almeno un percorso pedonale accessibile che porti all'ingresso dell'immobile | <input type="checkbox"/> | <input checked="" type="checkbox"/> | |

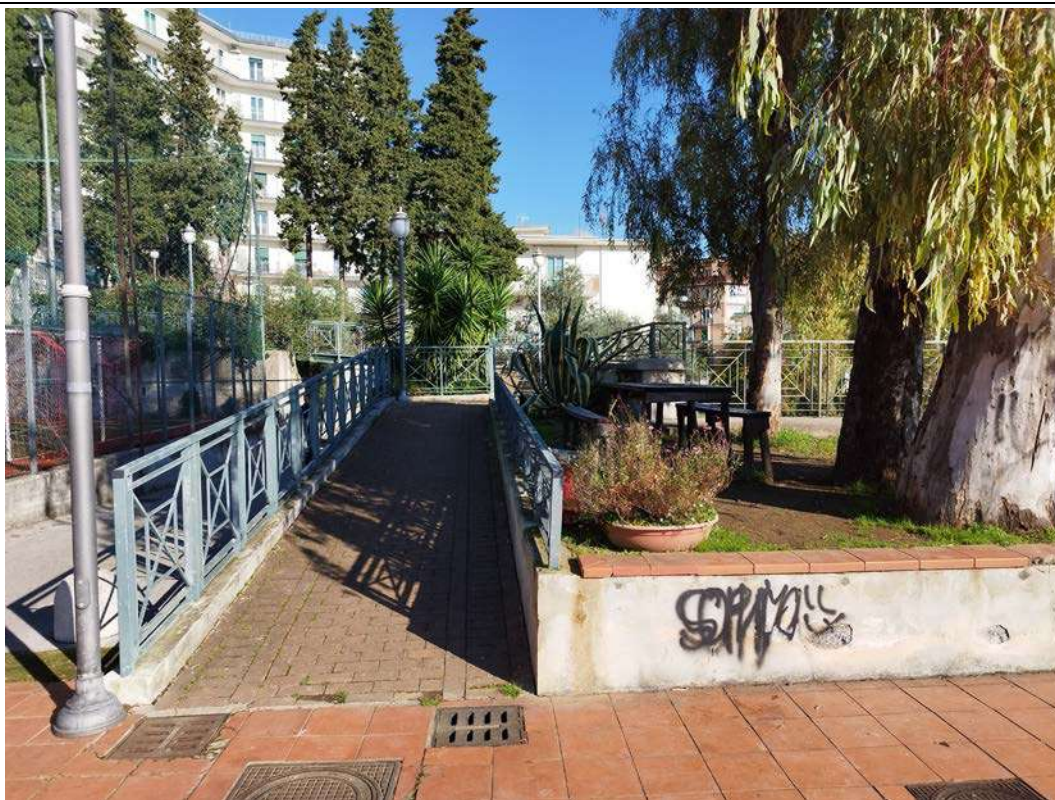
b.3.2  
Presenza di  
rampe di  
accesso ai  
percorsi  
pedonali

| PARCHI URBANI<br>E AREE VERDI | | PARCO DEL SEMINARIO | | | 03 |
|---|---|---|---|---|---|
| | <a href="#">b.3.2</a> | Presenza di rampe di accesso ai percorsi pedonali | <input checked="" type="checkbox"/> | <input type="checkbox"/> | |

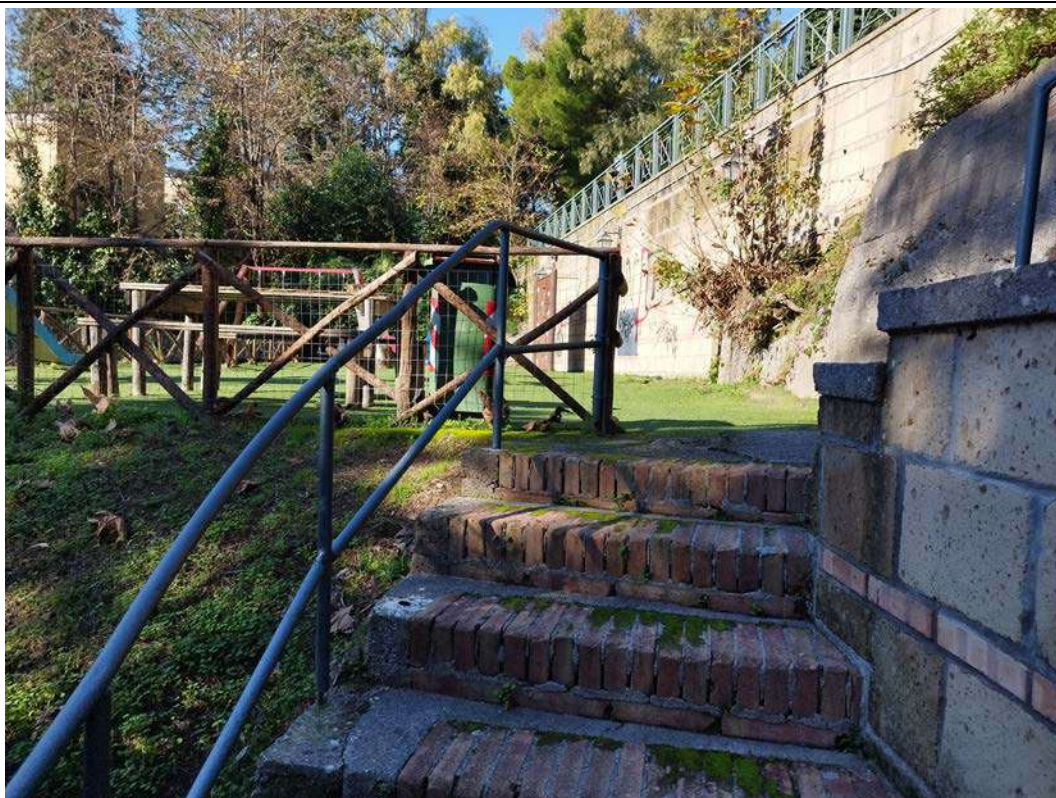
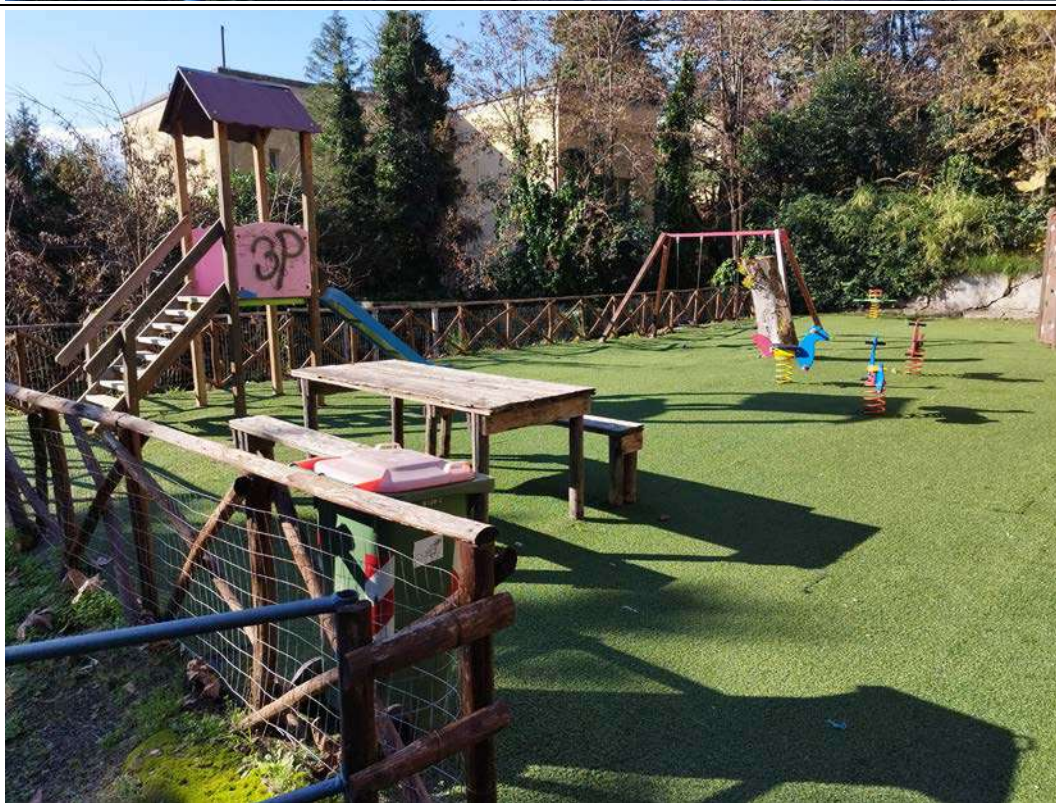
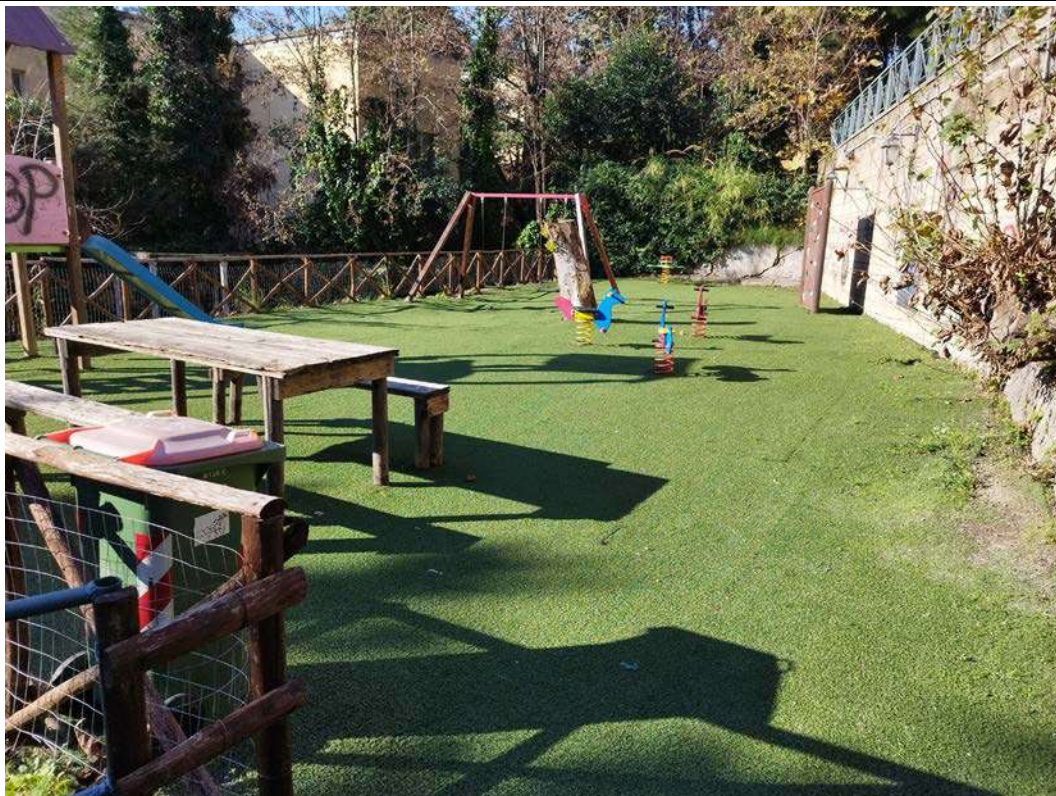
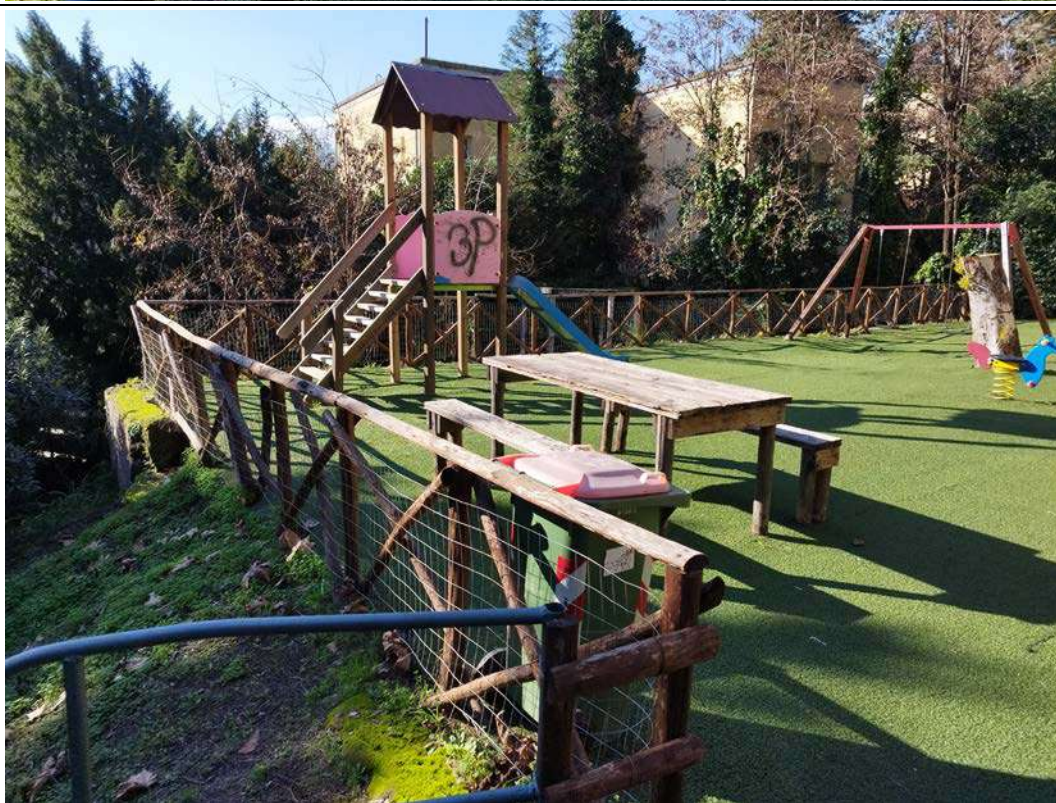
**b.3.3**  
**Accessibilità**  
**del verde**  
**attrezzato e**  
**parco giochi**

| PARCHI URBANI<br>E AREE VERDI | | PARCO DEL SEMINARIO | | | 03 |
|---|---|---|---|---|---|
| | <a href="#">b.3.3</a> | Accessibilità del verde attrezzato e parco giochi | <input checked="" type="checkbox"/> | <input type="checkbox"/> | Inserimento giochi inclusivi |

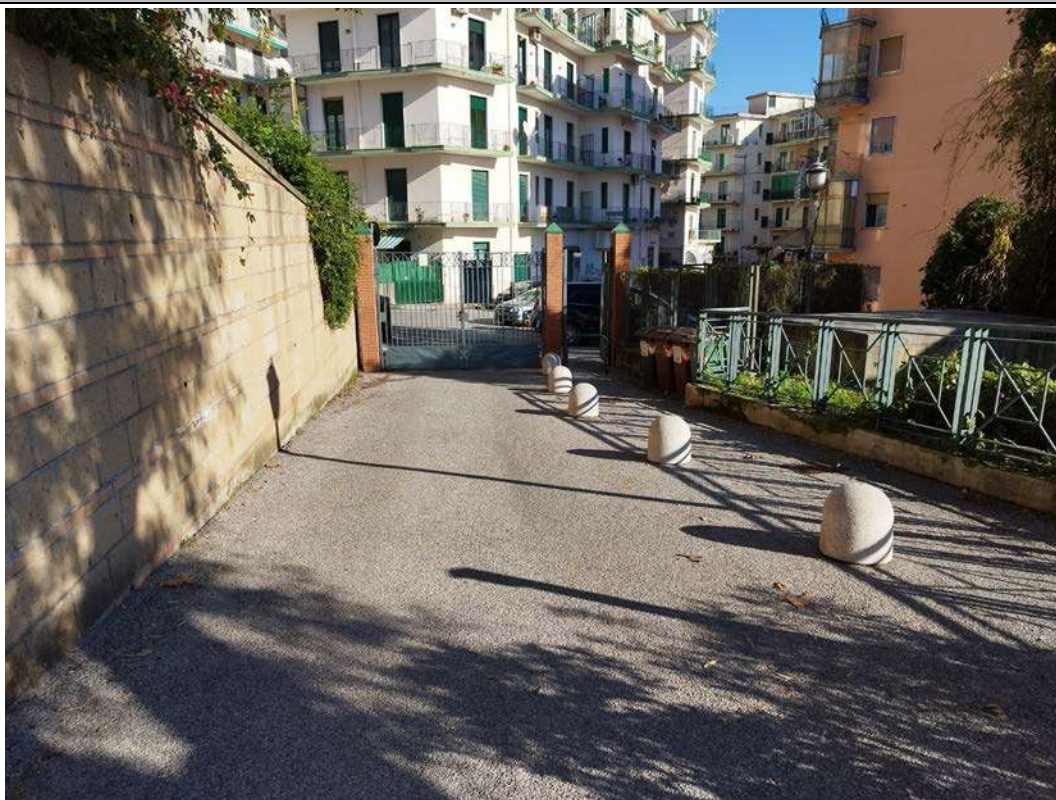
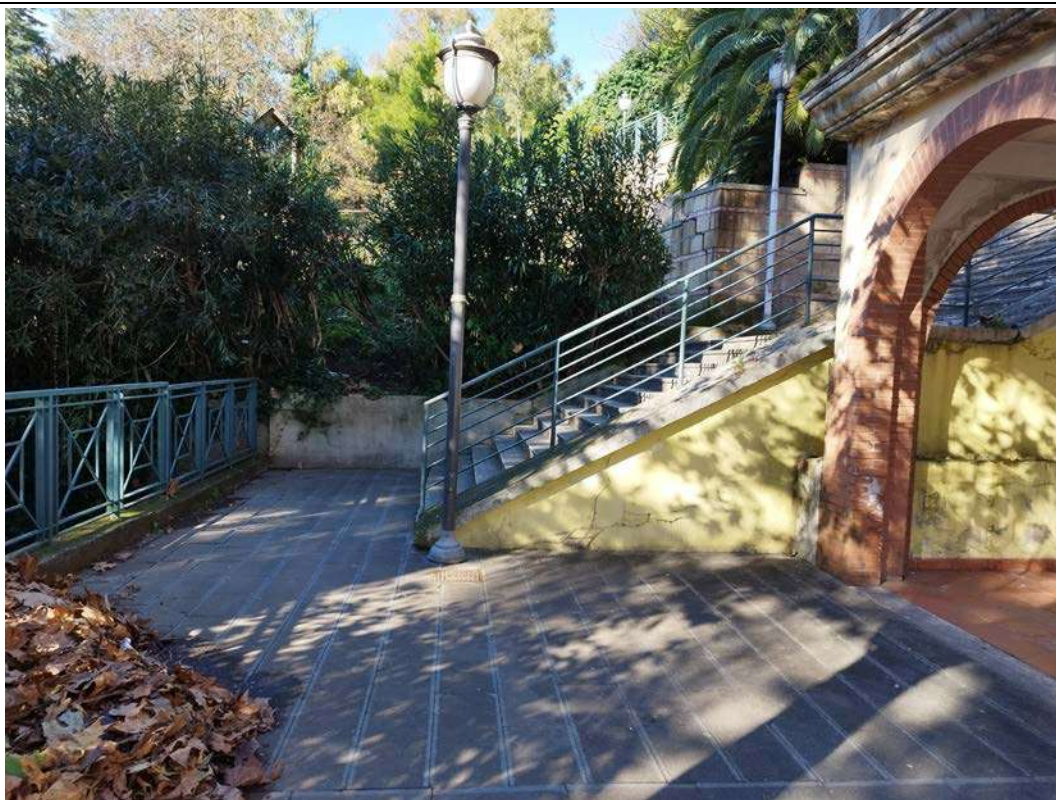
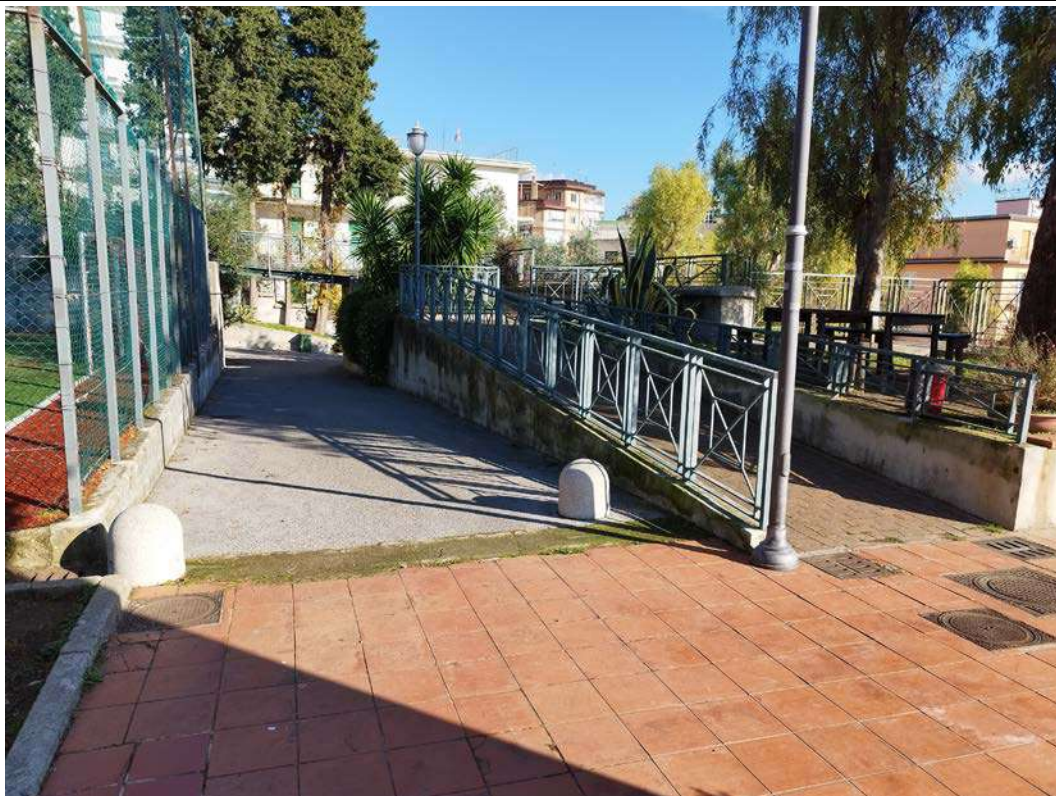
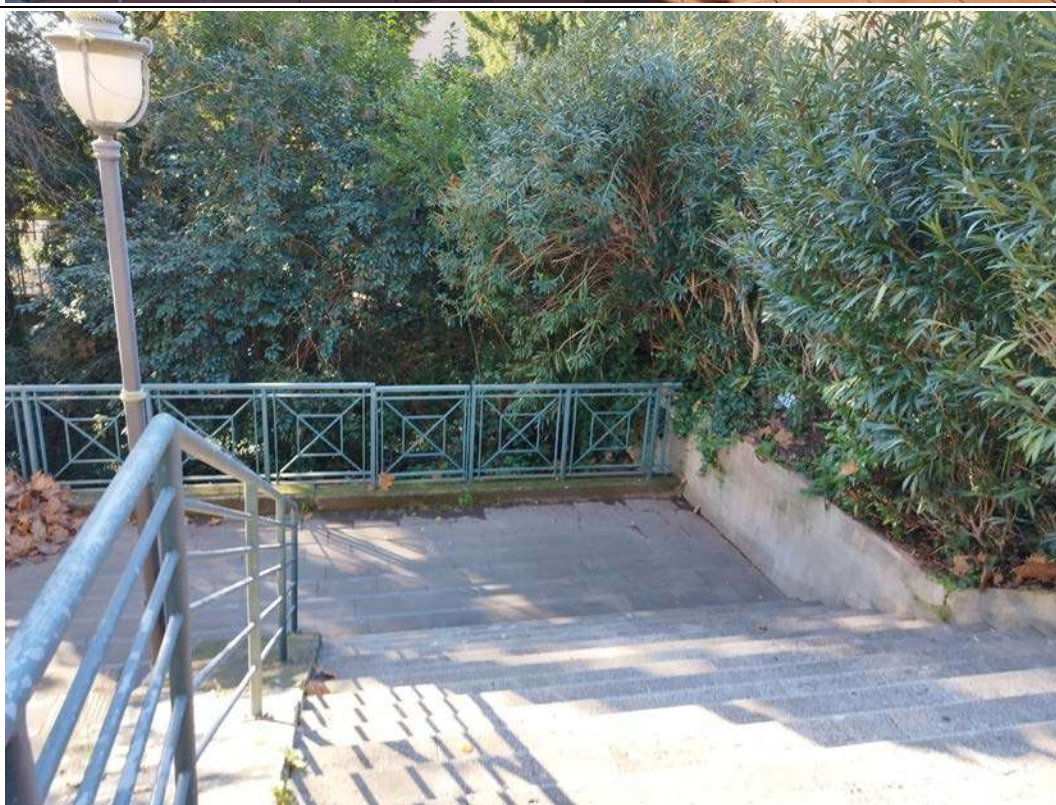
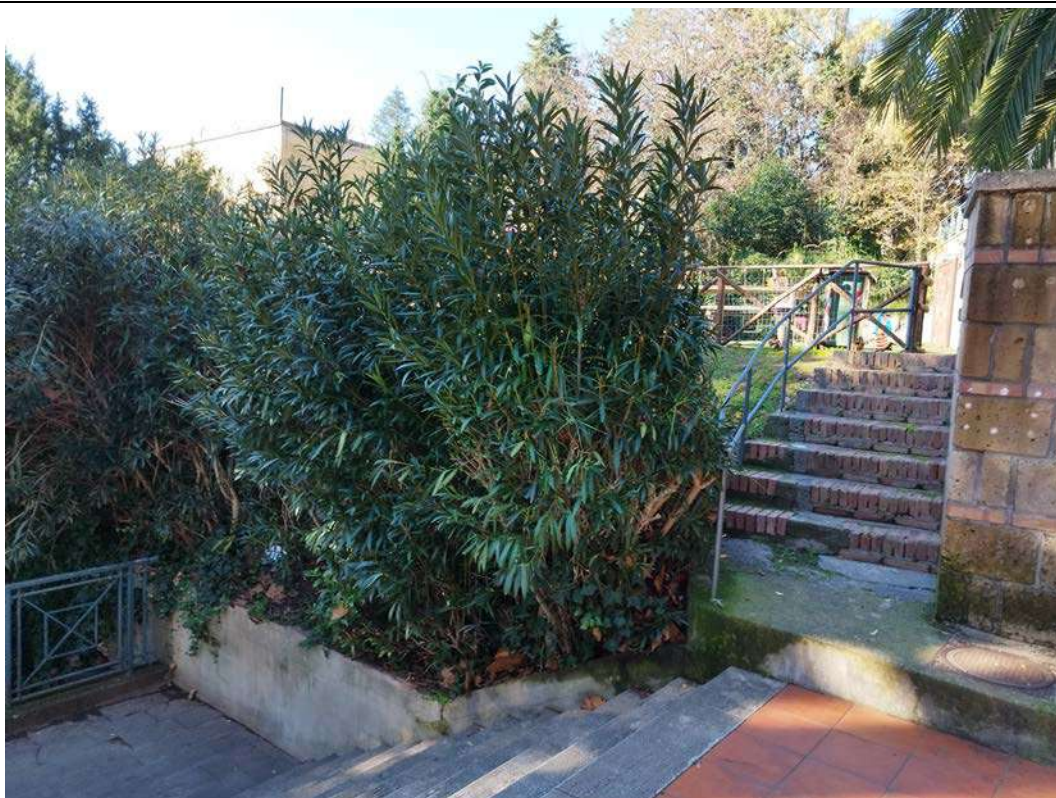
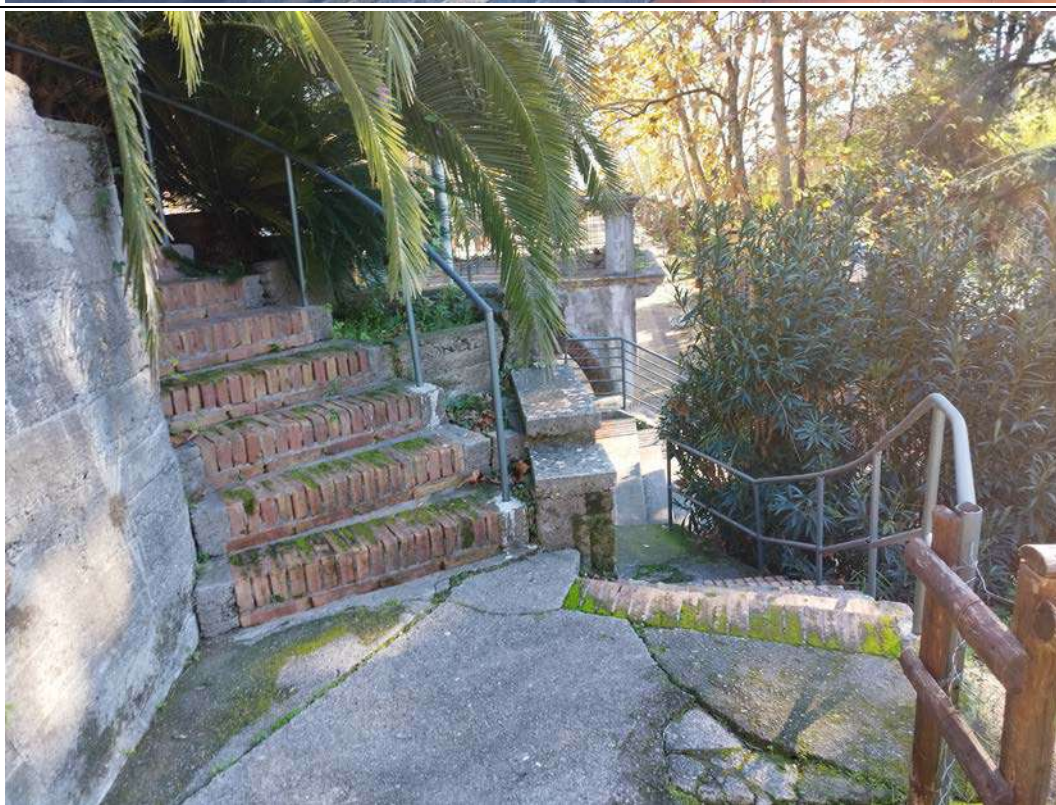
b.4.1  
Accessibilità  
dei percorsi  
principali

| PARCHI URBANI<br>E AREE VERDI | | PARCO DEL SEMINARIO | | | 03 |
|---|---|---|---|---|---|
| B.4 | <a href="#">b.4.1</a> | Accessibilità dei percorsi principali | <input checked="" type="checkbox"/> | <input type="checkbox"/> | |
| | <a href="#">b.6.2</a> | Accessibilità percorsi principali | <input checked="" type="checkbox"/> | <input type="checkbox"/> | In alcuni punti la pavimentazione è sconnessa. |
