# **P**iano di **E**liminazione delle **B**arriere **A**rchitettoniche

COMUNE DI SALERNO

## **PARTE B\_01: SCHEDE DI CENSIMENTO**

### **b\_01\_I Parchi e aree verdi**

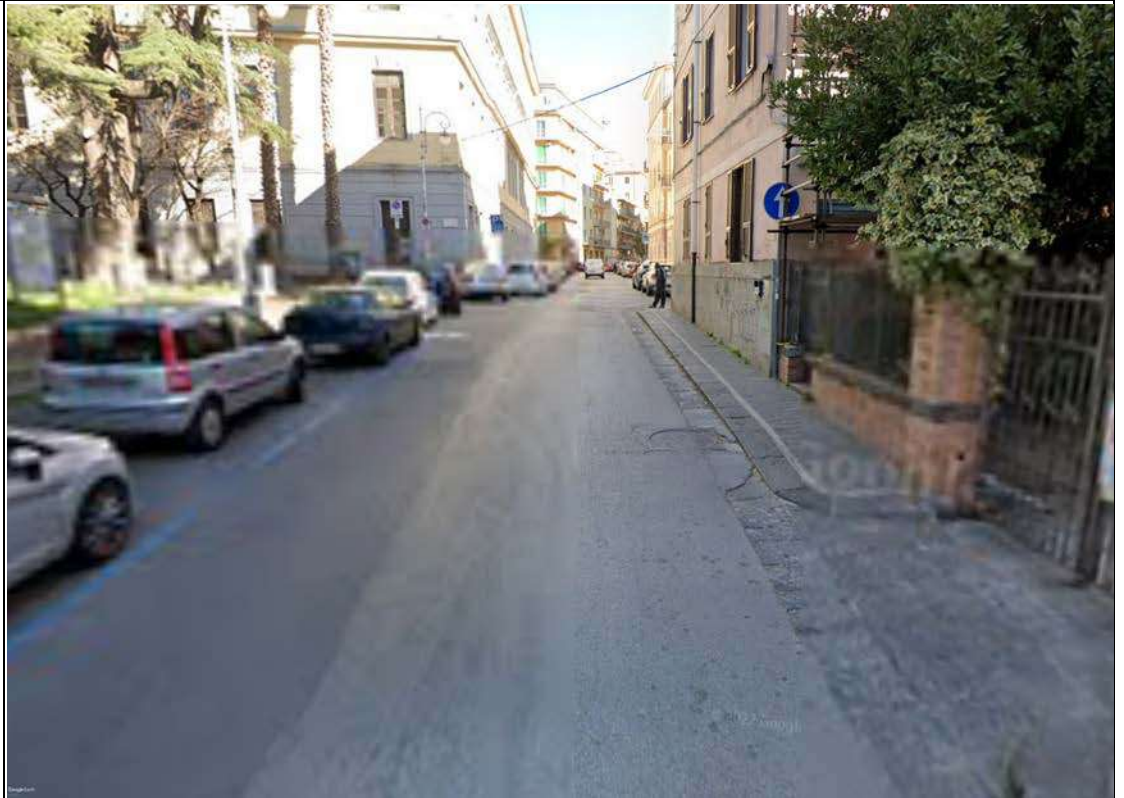
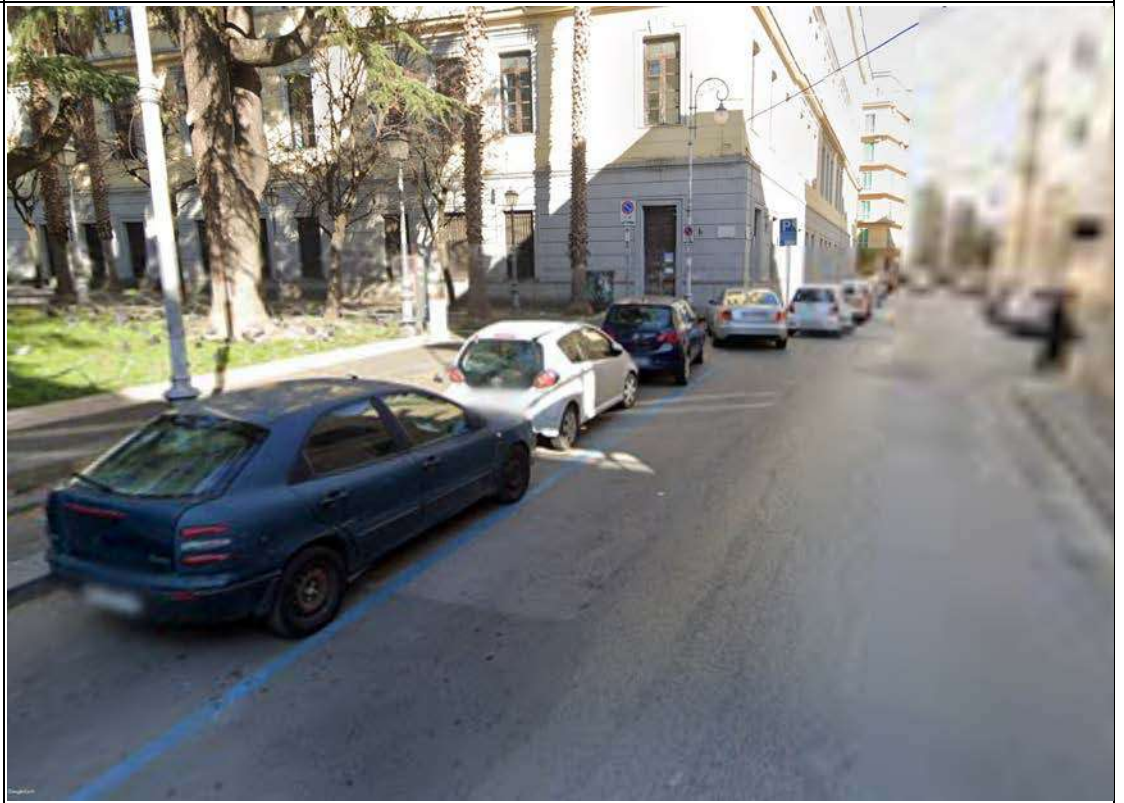
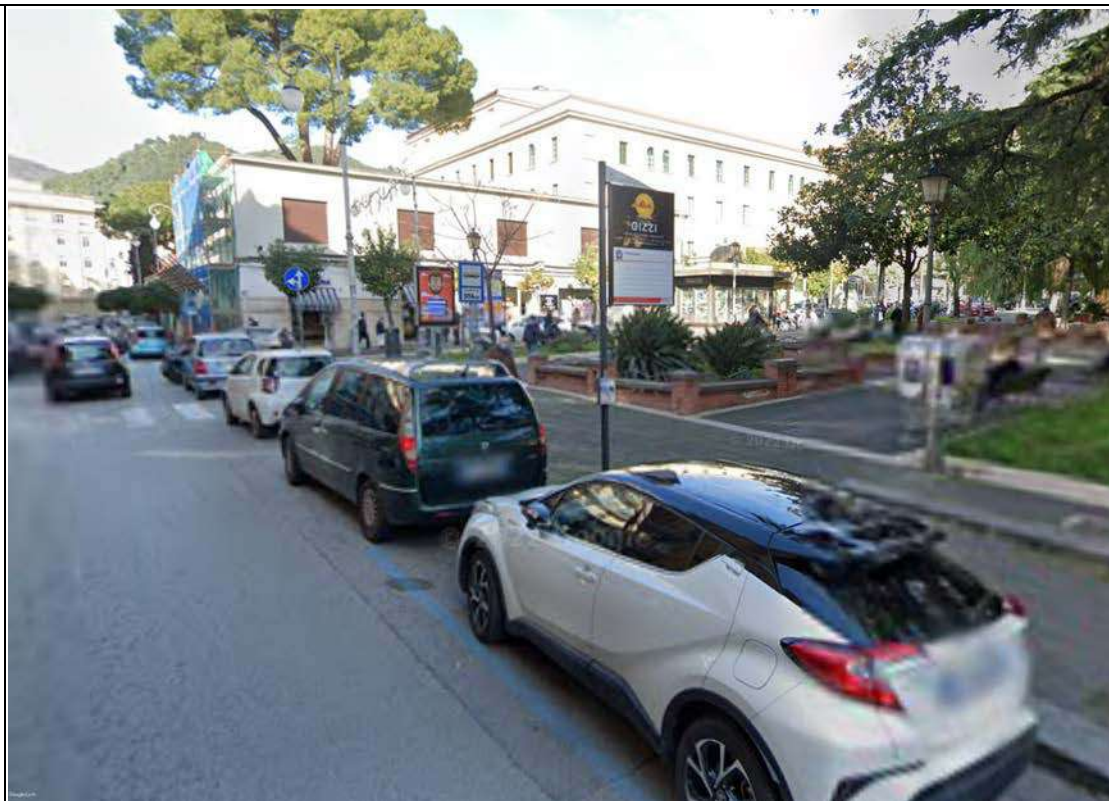
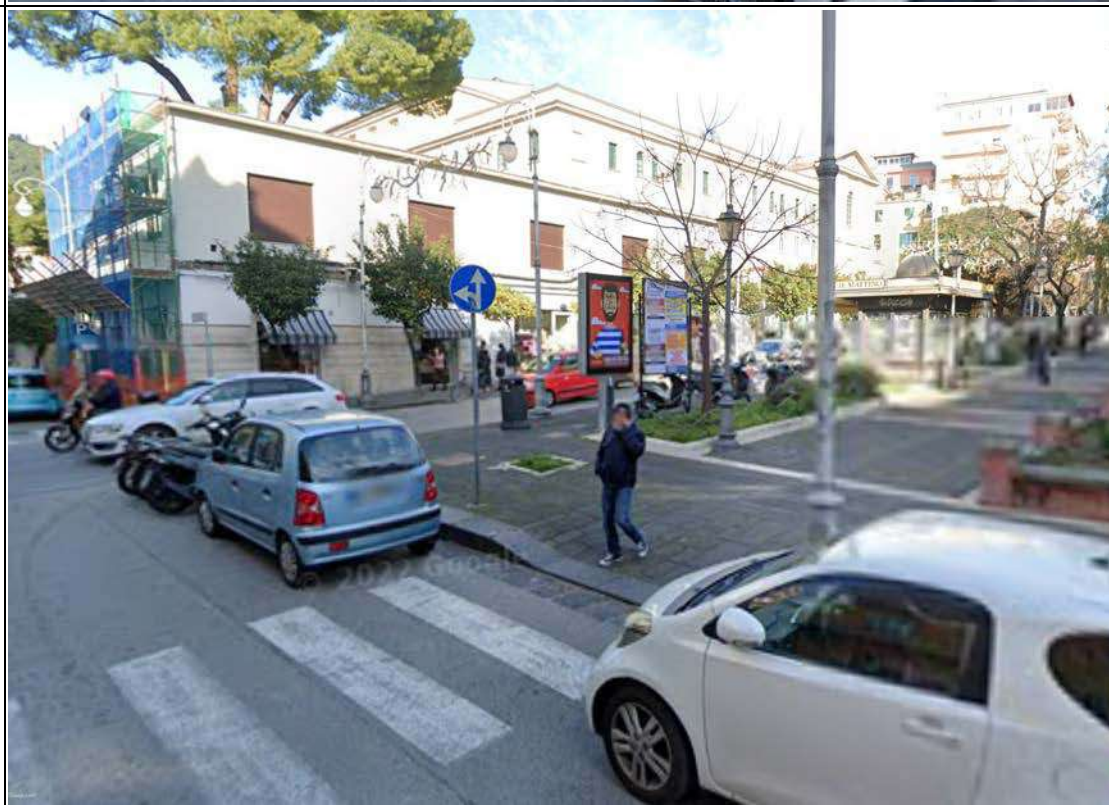
b.1.2  
Presenza di  
almeno un  
percorso  
pedonale  
accessibile che  
porti all'ingresso  
del perimetro

| PARCHI URBANI<br>E AREE VERDI | | GIARDINI DI PIAZZA SAN FRANCESCO | | 04.01 | |
|---|---|---|---|---|---|
| | <a href="#">b.1.2</a> | Presenza di almeno un percorso pedonale accessibile che porti all'ingresso del perimetro | <input checked="" type="checkbox"/> | <input type="checkbox"/> | |

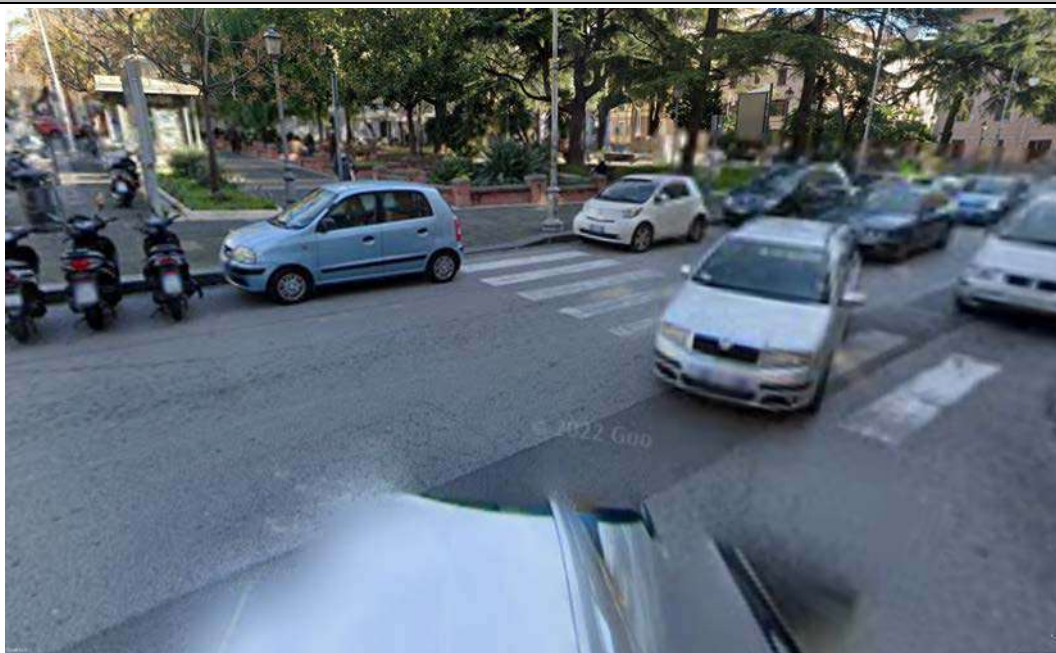
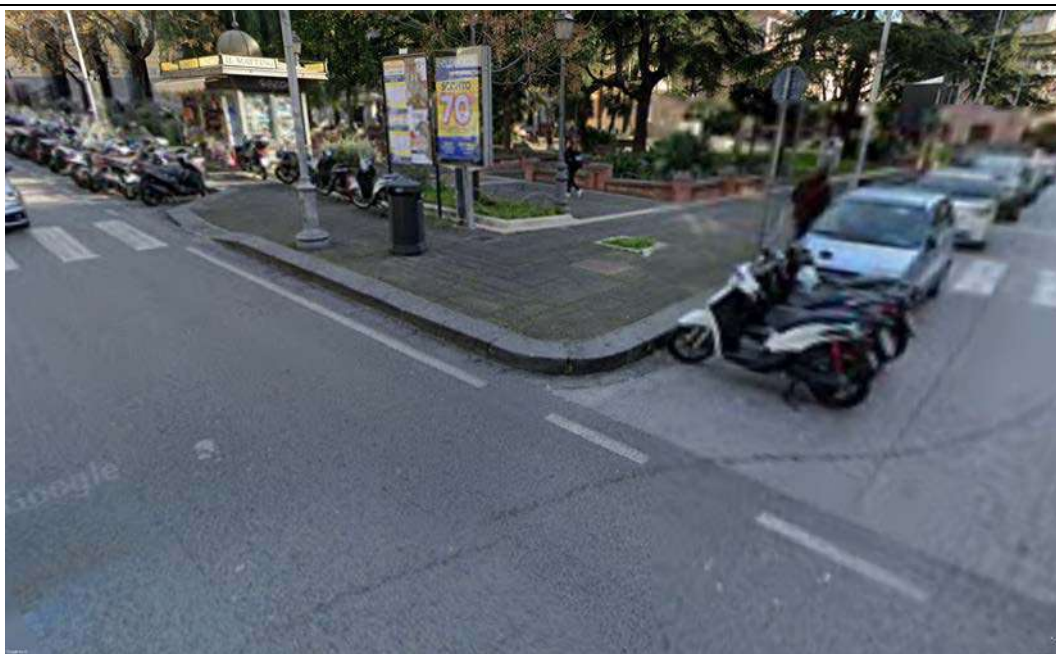
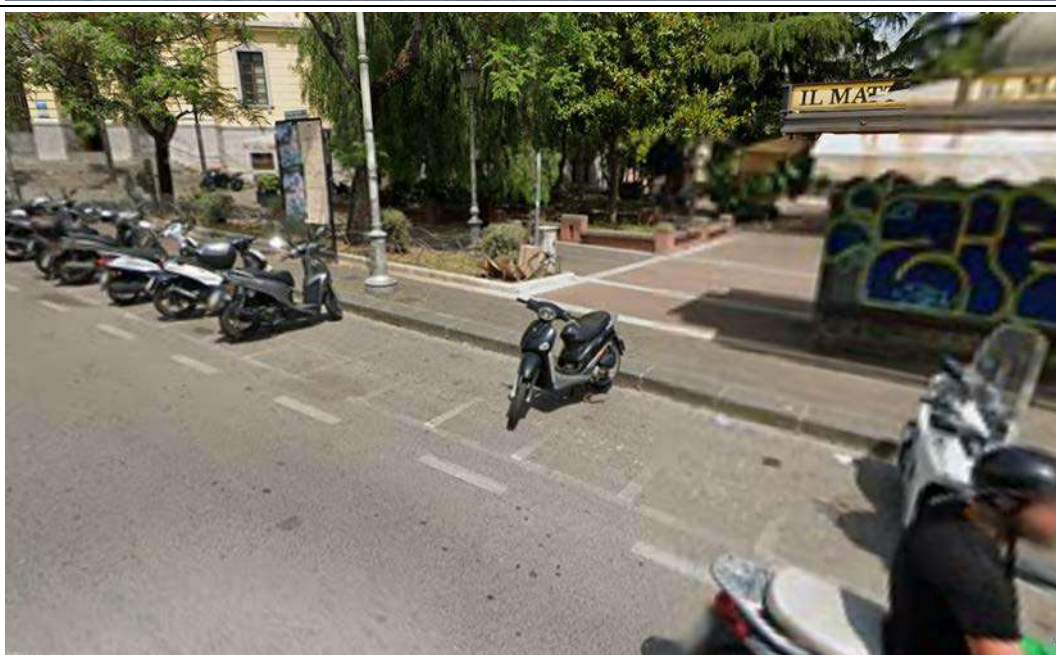
b.3.1  
Almeno un  
percorso  
pedonale  
accessibile che  
porti  
all'ingresso  
dell'immobile

| PARCHI URBANI<br>E AREE VERDI | | GIARDINI DI PIAZZA SAN FRANCESCO | | 04.01 | |
|---|---|---|---|---|---|
| B.3 | b.3.1 | Almeno un percorso pedonale accessibile che porti all'ingresso dell'immobile | <input checked="" type="checkbox"/> | <input type="checkbox"/> | |

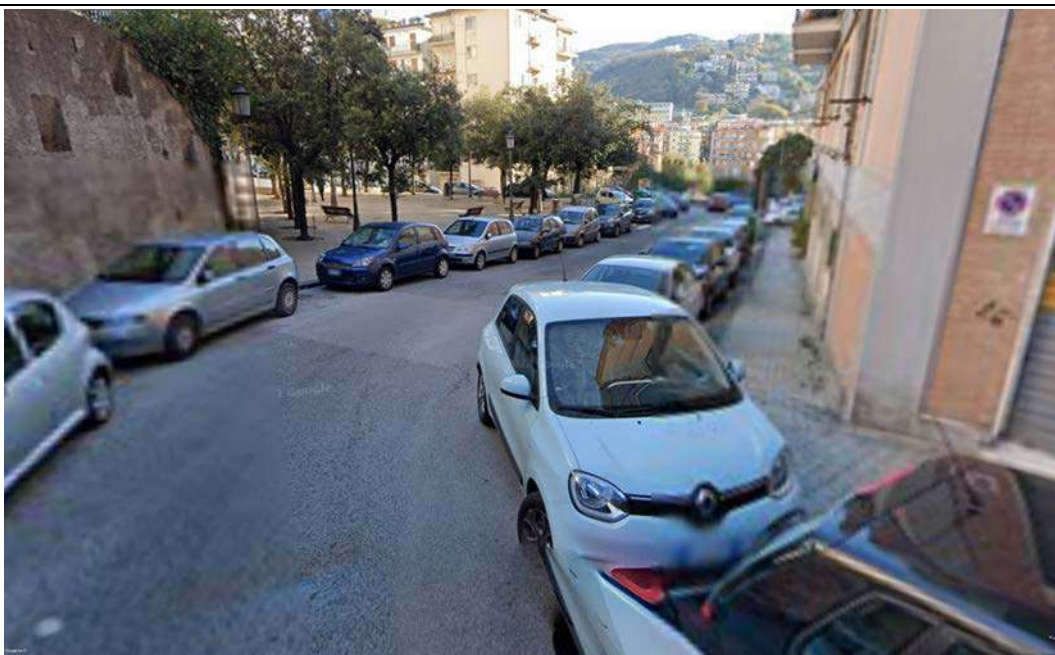
b.1.2  
Presenza di  
almeno un  
percorso  
pedonale  
accessibile che  
porti all'ingresso  
del perimetro

| PARCHI URBANI<br>E AREE VERDI | | GIARDINI SAN GIOVANNI BOSCO | | | 04.04 | |
|---|---|---|---|---|---|---|
| | <a href="#">b.1.2</a> | Presenza di almeno un percorso pedonale accessibile che porti all'ingresso del perimetro | <input checked="" type="checkbox"/> | <input type="checkbox"/> | Pavimentazione sconnessa, non sono presenti scivoli. | |

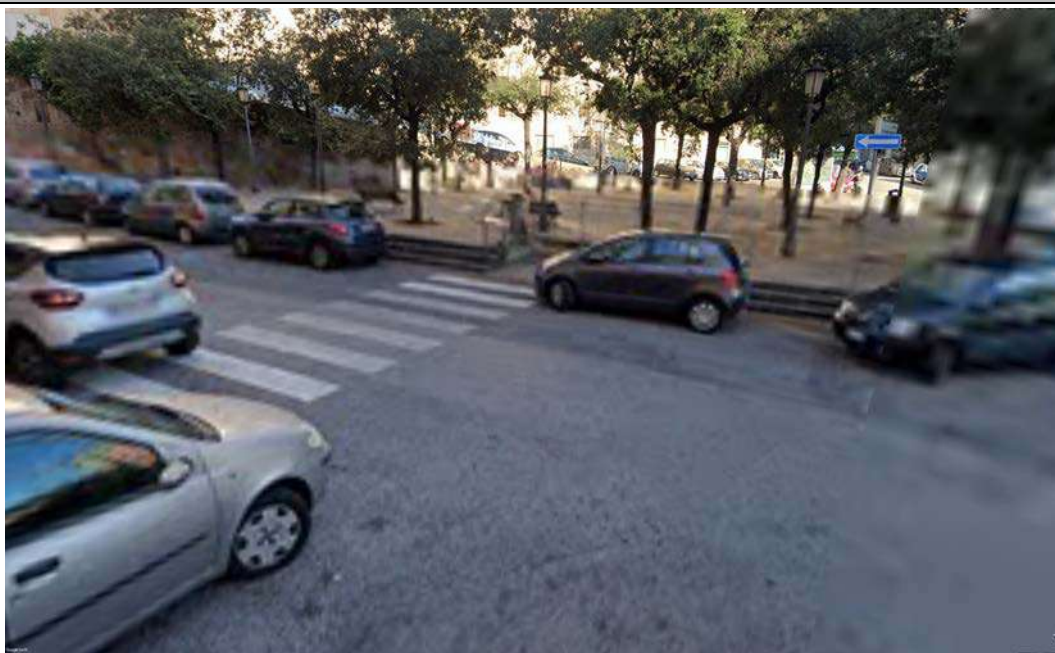
b.3.1  
Almeno un  
percorso  
pedonale  
accessibile che  
porti  
all'ingresso  
dell'immobile

| PARCHI URBANI<br>E AREE VERDI | | GIARDINI SAN GIOVANNI BOSCO | | | 04.04 | |
|---|---|---|---|---|---|---|
| B.3 | b.3.1 | Almeno un percorso pedonale accessibile che porti all'ingresso dell'immobile | <input checked="" type="checkbox"/> | <input type="checkbox"/> | Pavimentazione sconnessa | |

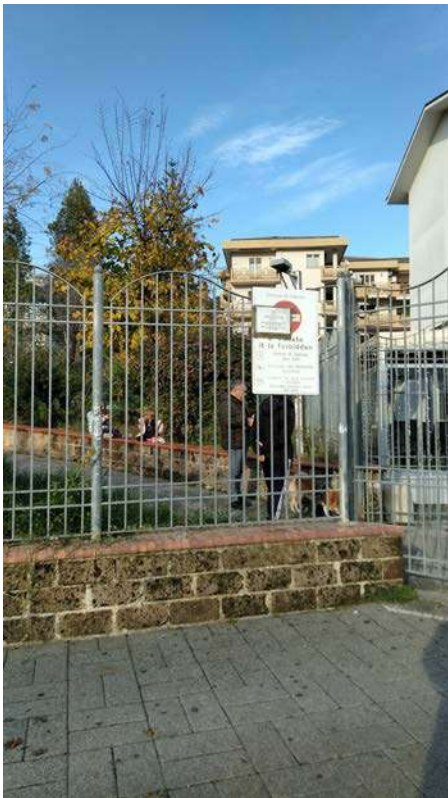
| B.2 | | ORIENTAMENTO ESTERNO AL PERIMETRO | |
|---|---|---|--|
| B.2 | b.2.1 | | |

| B.2 | | ORIENTAMENTO ESTERNO AL PERIMETRO | |
|---|---|---|--|
| | Presenza di segnaletica | | |

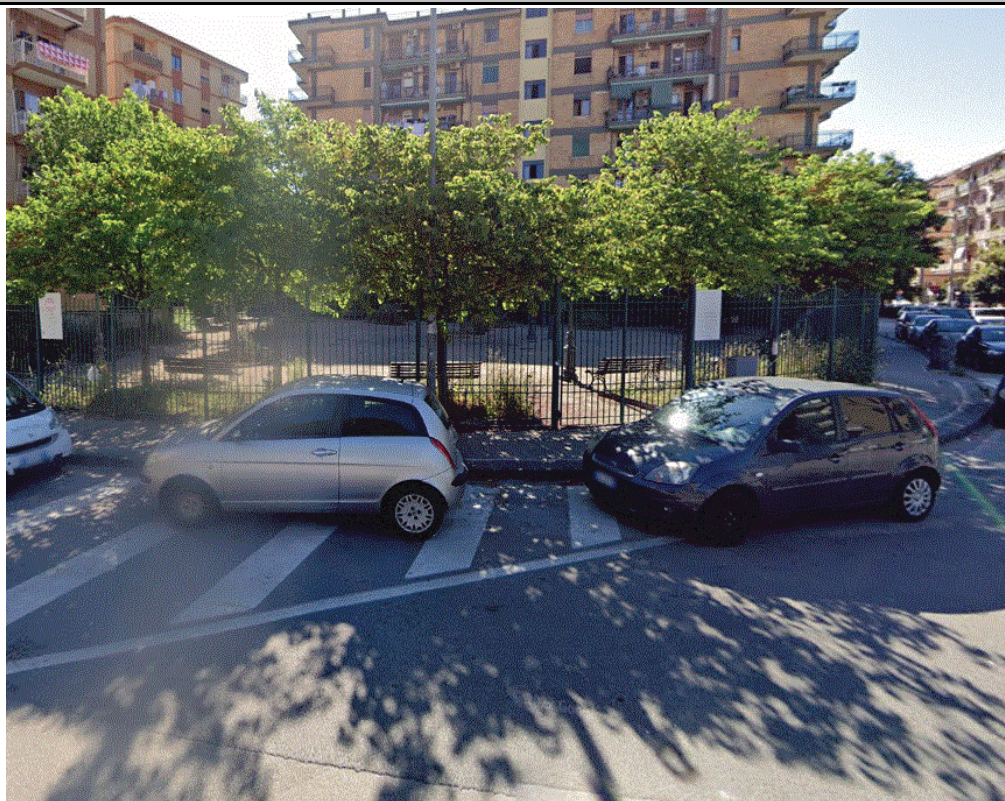
b.1.1  
Presenza di  
posti auto  
riservati

| PARCHI URBANI<br>E AREE VERDI | | GIARDINI VIA DEI MILLE | | | 13 |
|---|---|---|---|---|---|
| B.1 | <a href="#">b.1.1</a> | Presenza di posti auto riservati | <input type="checkbox"/> | <input checked="" type="checkbox"/> | È presente lo spazio per poterli inserire. |

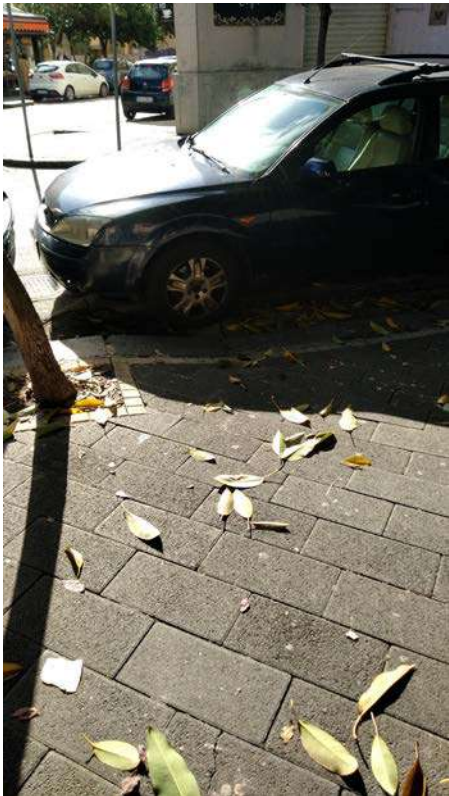
| B.1 | | ACCESSIBILITA' DEI PERCORSI ESTERNI AL PERIMETRO | |
|---|---|---|--|
| B.1 | b.1.1<br>Presenza di<br>posti auto<br>riservati | | |

| <b>B.1</b> | <a href="#">b.1.1</a> | Presenza di posti auto riservati | <input type="checkbox"/> | <input checked="" type="checkbox"/> | Non sono presenti posto auto riservati, ma è presente lo spazio per inserirli. | |

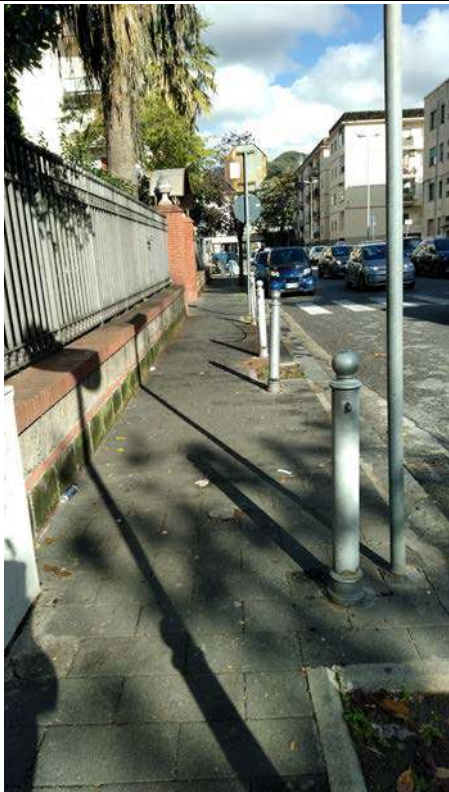
| B.1 | | ACCESSIBILITA' DEI PERCORSI ESTERNI AL PERIMETRO | |
|---|---|---|--|
| | b.1.2<br>Presenza di<br>almeno un<br>percorso<br>pedonale<br>accessibile che<br>porti all'ingresso<br>del perimetro | | |

| | <a href="#">b.1.2</a> | Presenza di almeno un percorso pedonale accessibile che porti all'ingresso del perimetro | <input checked="" type="checkbox"/> | <input type="checkbox"/> | | |

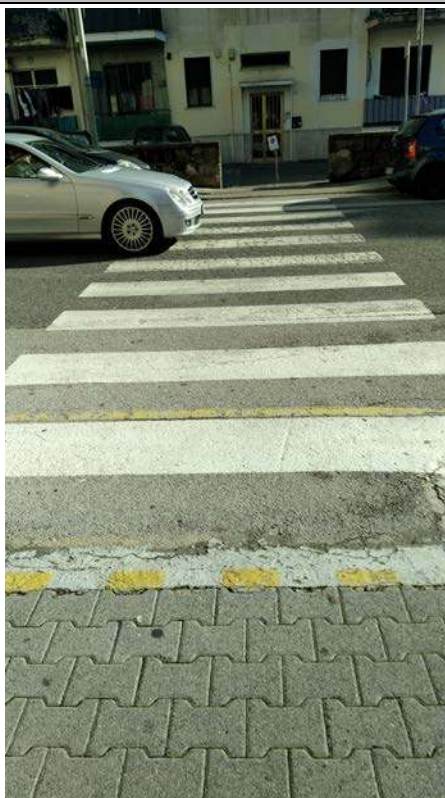
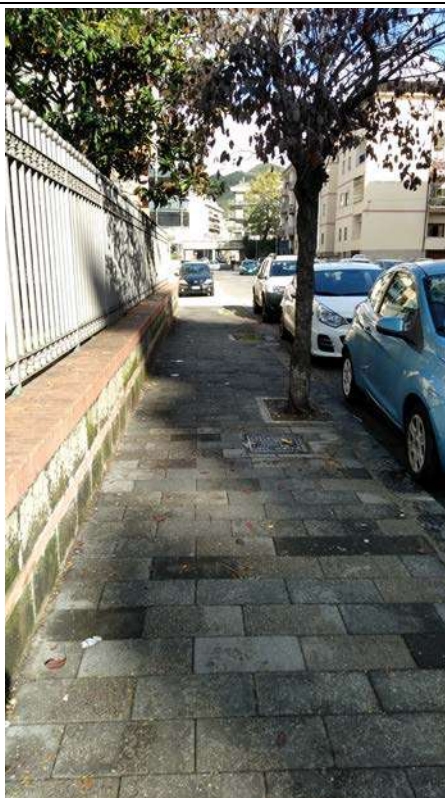
b.3.1  
Almeno un  
percorso  
pedonale  
accessibile che  
porti  
all'ingresso  
dell'immobile

| <b>B.3</b> | b.3.1 | Almeno un percorso pedonale accessibile che porti all'ingresso dell'immobile | <input checked="" type="checkbox"/> | <input type="checkbox"/> | | |

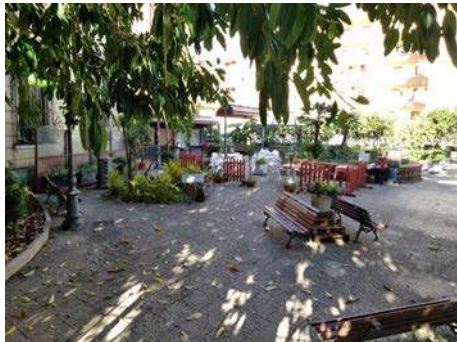
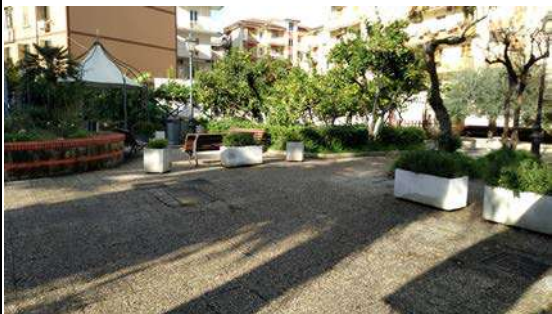
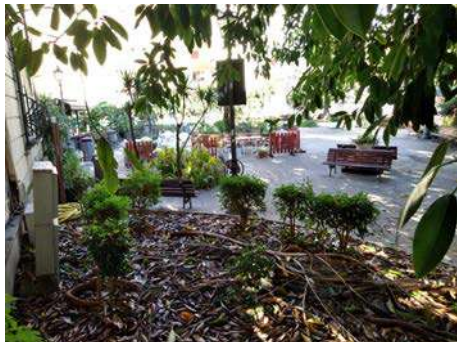
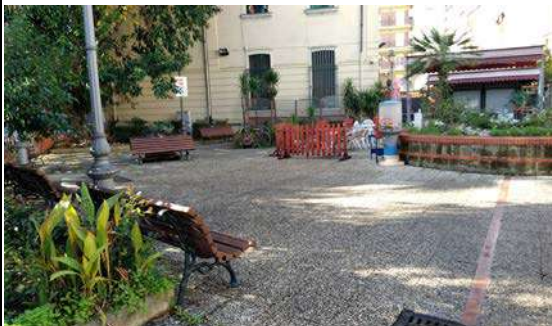
| B.6 | | ACCESSIBILITA' per i disabili motori | |
|---|---|---|---|
| | b.6.2<br>Accessibilità<br>percorsi<br>principali | | |

| | b.6.2 | Accessibilità percorsi principali | <input checked="" type="checkbox"/> | <input type="checkbox"/> | | |

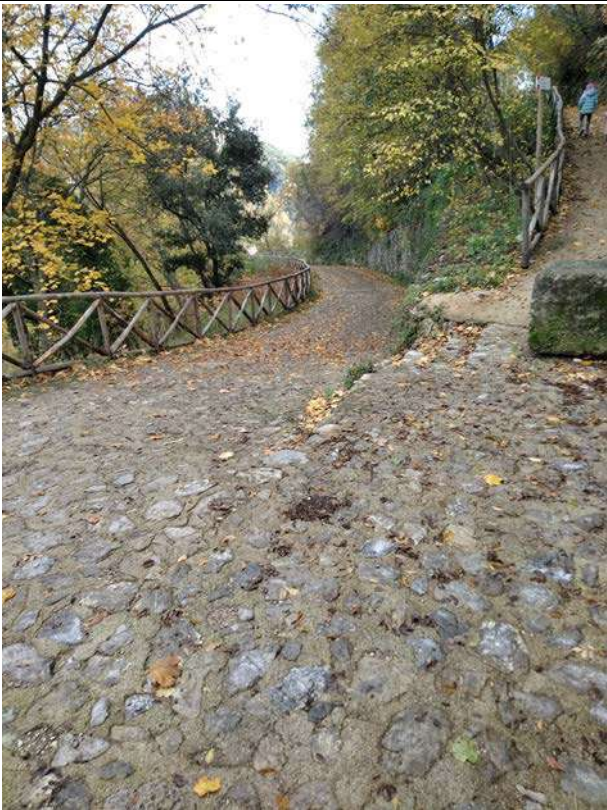
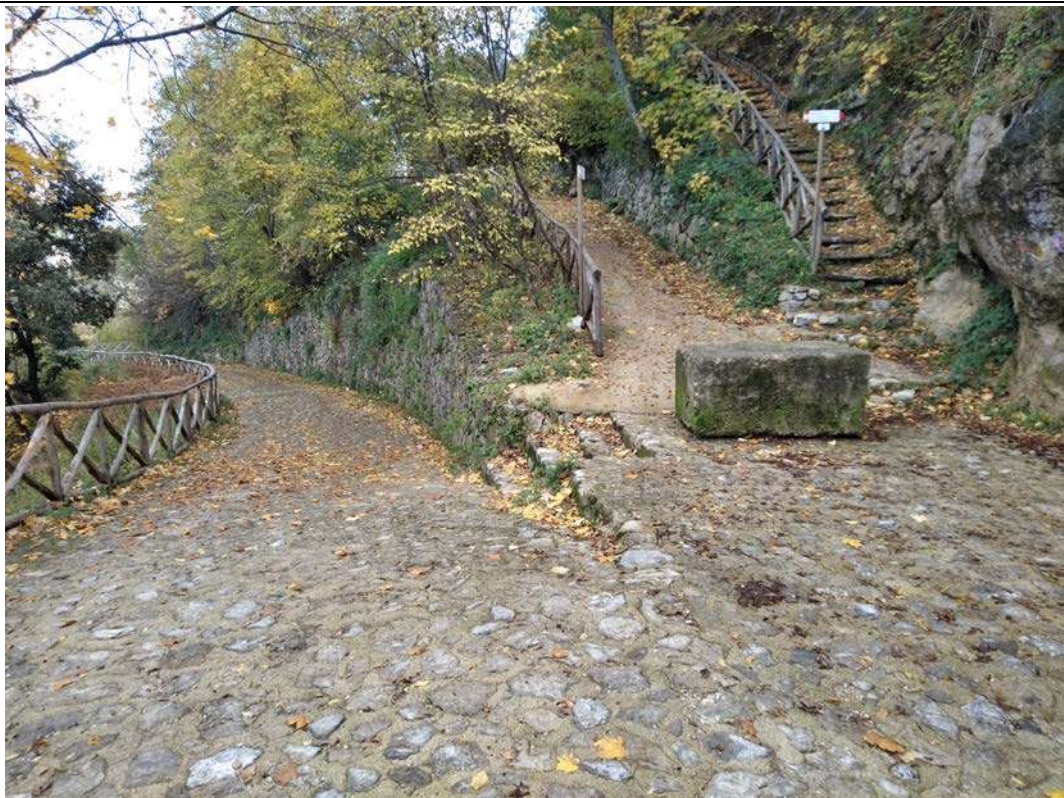
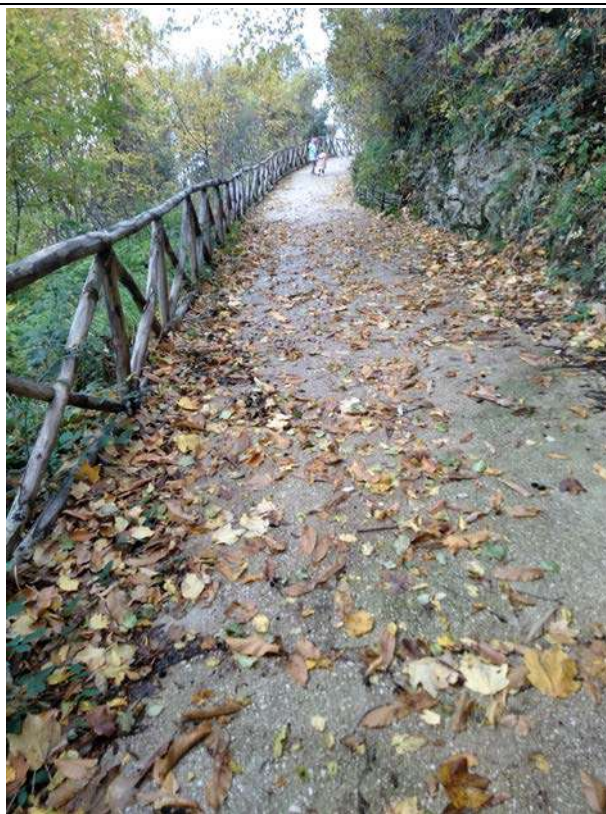
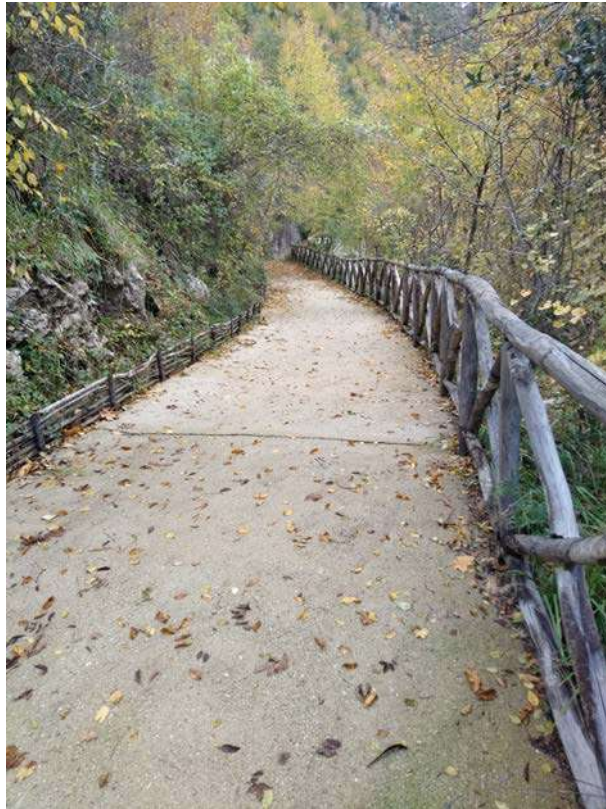
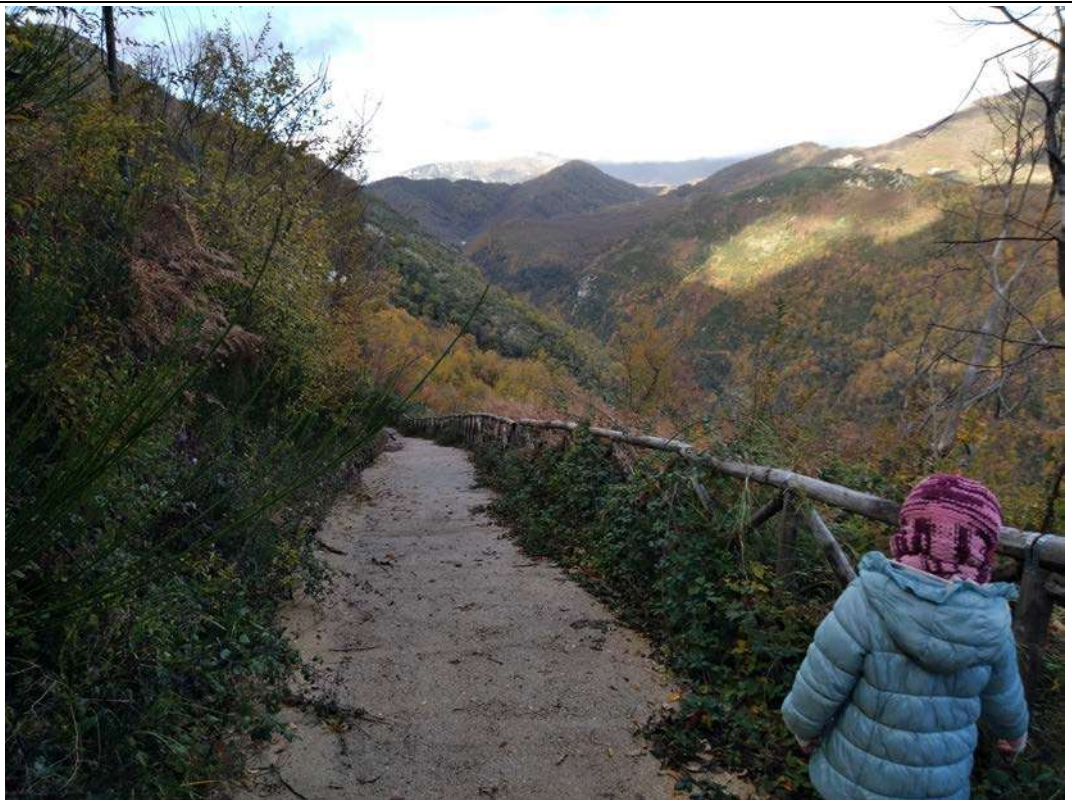
| B.1 ACCESSIBILITA' DEI PERCORSI ESTERNI AL PERIMETRO | | |
|---|---|---|
| | <del>b.1.2</del><br>Presenza di almeno un percorso pedonale accessibile che porti all'ingresso del perimetro | |

| PARCHI URBANI<br>E AREE VERDI | | PARCO MONTESTELLA | | | 16 |
|---|---|---|---|---|---|
| B.1 | <a href="#">b.1.1</a> | Presenza di posti auto riservati | <input type="checkbox"/> | <input checked="" type="checkbox"/> | |
| | <a href="#">b.1.2</a> | Presenza di almeno un percorso pedonale accessibile che porti all'ingresso del perimetro | <input type="checkbox"/> | <input checked="" type="checkbox"/> | |

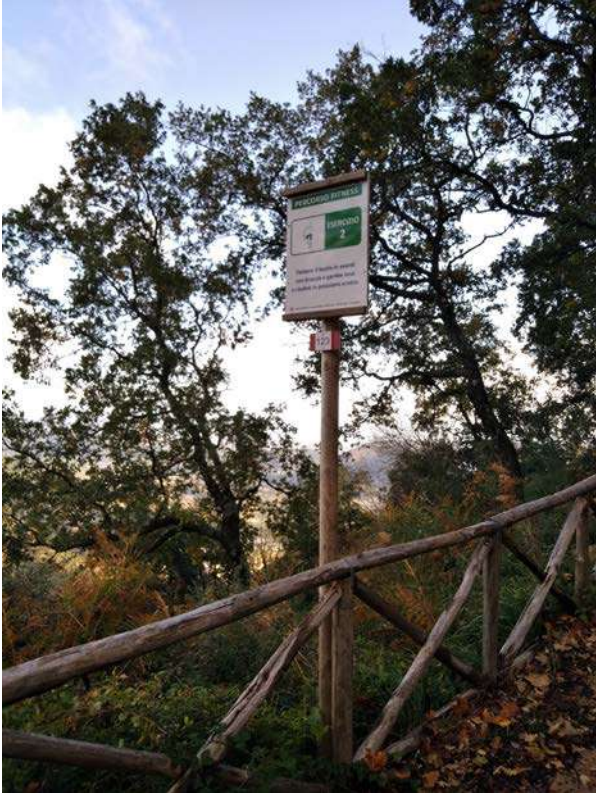
| B.2 | ORIENTAMENTO ESTERNO AL PERIMETRO per non vedenti | | |
|---|---|---|--|
| <p>B.2</p> | <p>b.2.1<br/>Presenza di segnaletica</p> | | |

| PARCHI URBANI<br>E AREE VERDI | | PARCO MONTESTELLA | | | 16 |
|---|---|---|---|---|---|
| B.2 | b.2.1 | Presenza di segnaletica | <input type="checkbox"/> | <input checked="" type="checkbox"/> | |

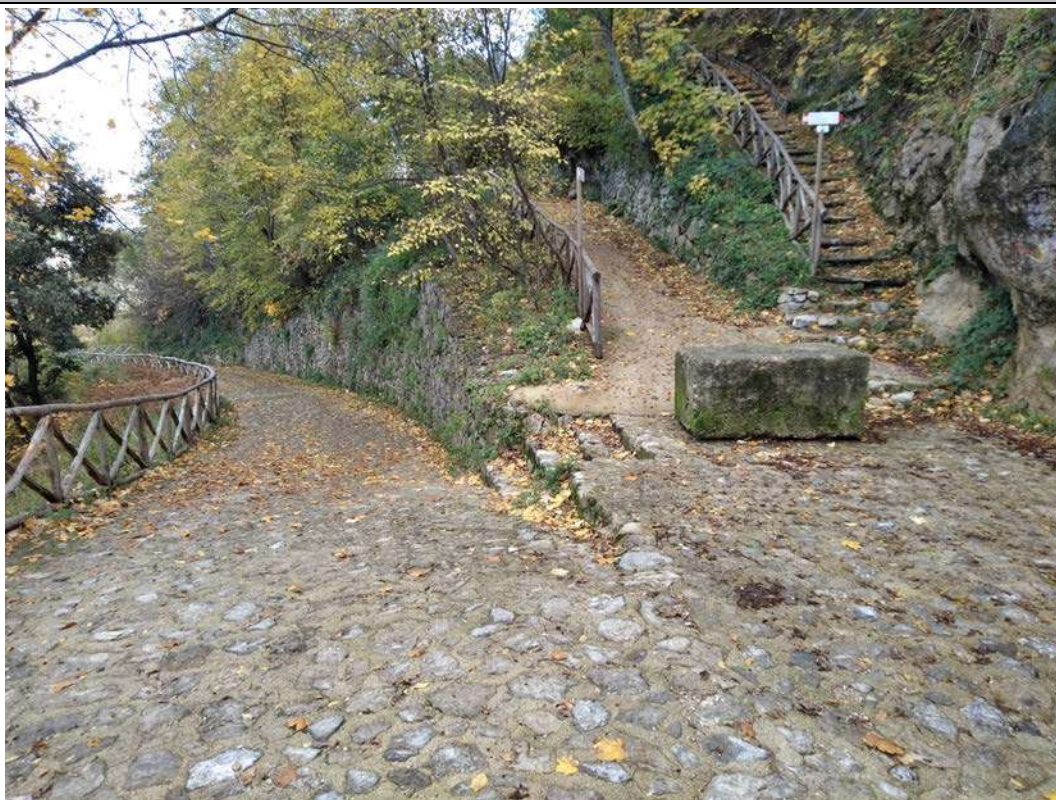
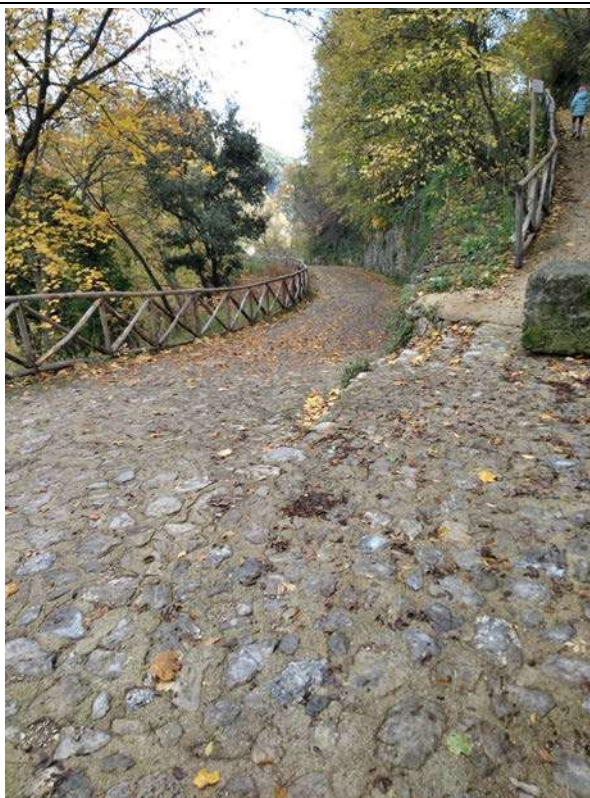
b.3.1  
Almeno un  
percorso  
pedonale  
accessibile che  
porti  
all'ingresso  
dell'immobile

| PARCHI URBANI<br>E AREE VERDI | | PARCO MONTESTELLA | | | 16 |
|---|---|---|---|---|---|
| B.3 | b.3.1 | Almeno un percorso pedonale accessibile che porti all'ingresso dell'immobile | <input checked="" type="checkbox"/> | <input type="checkbox"/> | Fare clic o toccare qui per immettere il testo. |

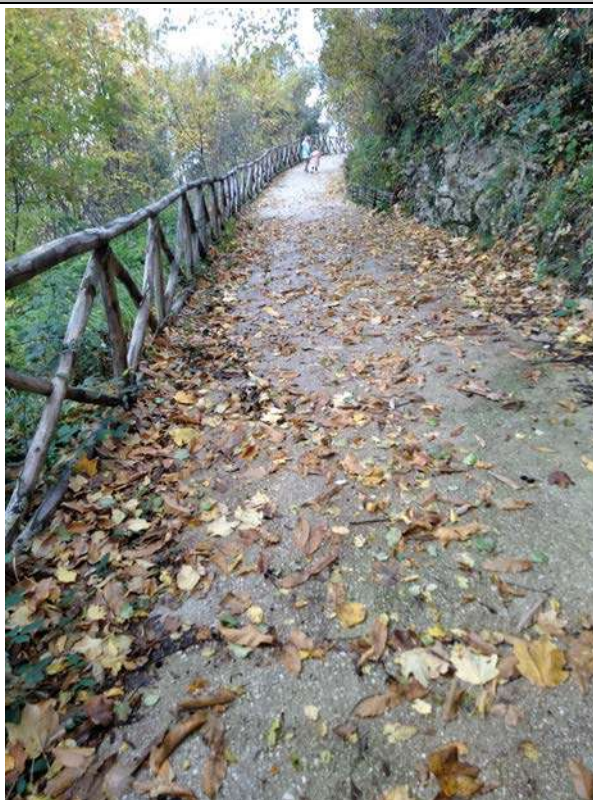
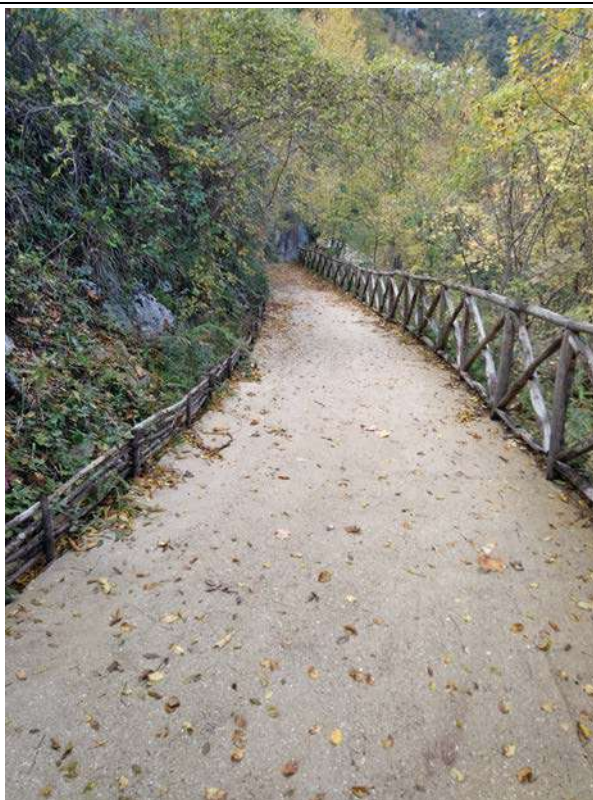
b.4.1  
Accessibilità  
dei percorsi  
principali

| PARCHI URBANI<br>E AREE VERDI | | PARCO MONTESTELLA | | | 16 |
|---|---|---|---|---|---|
| B.4 | <a href="#">b.4.1</a> | Accessibilità dei percorsi principali | <input type="checkbox"/> | <input checked="" type="checkbox"/> | |
| | b.4.2 | Ausili per la mobilità autonoma dei disabili della vista | <input type="checkbox"/> | <input checked="" type="checkbox"/> | Non sono presenti mappe tattili né pavimentazione Loges – Vet. |

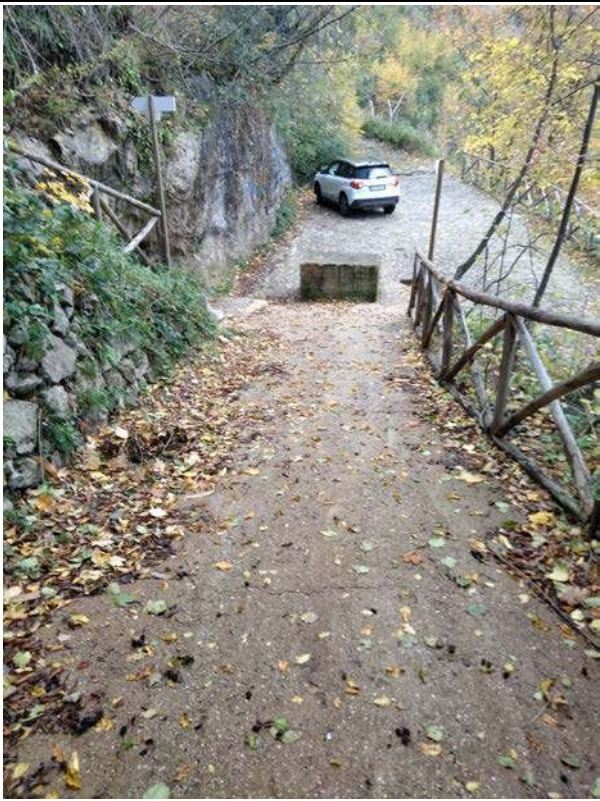
| B.5 | SICUREZZA E VIE DI ESODO | | | |
|---|---|--|---|--|
| | b.5.3<br>Accessi<br>veicolari per le<br>emergenze | | | |

| PARCHI URBANI<br>E AREE VERDI | | PARCO MONTESTELLA | | | 16 |
|---|---|---|---|---|---|
| | <a href="#">b.5.3</a> | Accessi veicolari per le emergenze | <input type="checkbox"/> | <input checked="" type="checkbox"/> | Fare clic o toccare qui per immettere il testo. |

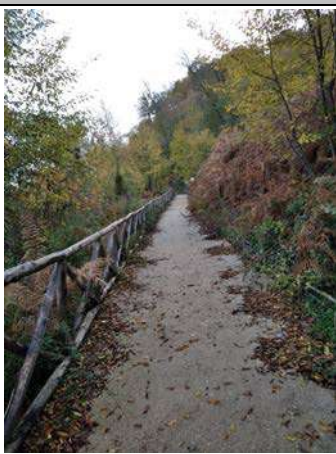
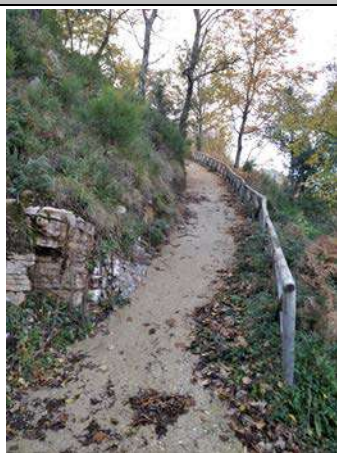
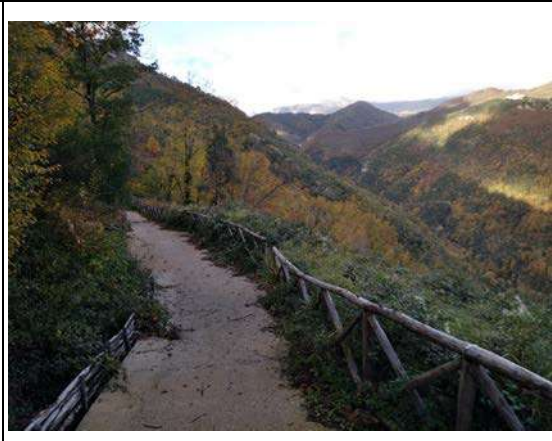
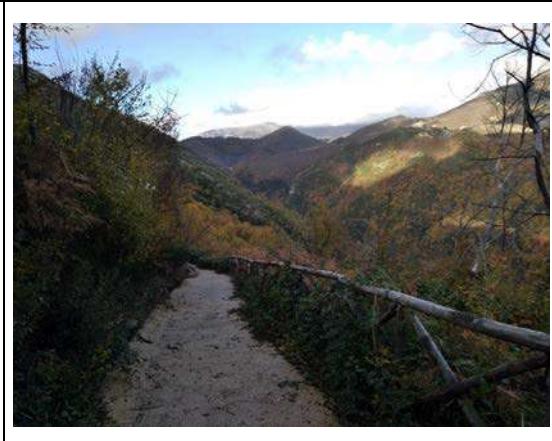
| B.6 | | ACCESSIBILITA' per i disabili motori | |
|---|---|---|---|
| | b.6.2<br>Accessibilità<br>percorsi<br>principali | | |

| PARCHI URBANI<br>E AREE VERDI | | PARCO MONTESTELLA | | | 16 |
|---|---|---|---|---|---|
| | <a href="#">b.6.2</a> | Accessibilità percorsi principali | <input type="checkbox"/> | <input checked="" type="checkbox"/> | |
